# Asbestinventarisatetest

Gezusters Lovelingstraat 20, 9850 Deinze

Attestnummer : 20260331-000189.000

## Niet-asbestveilig

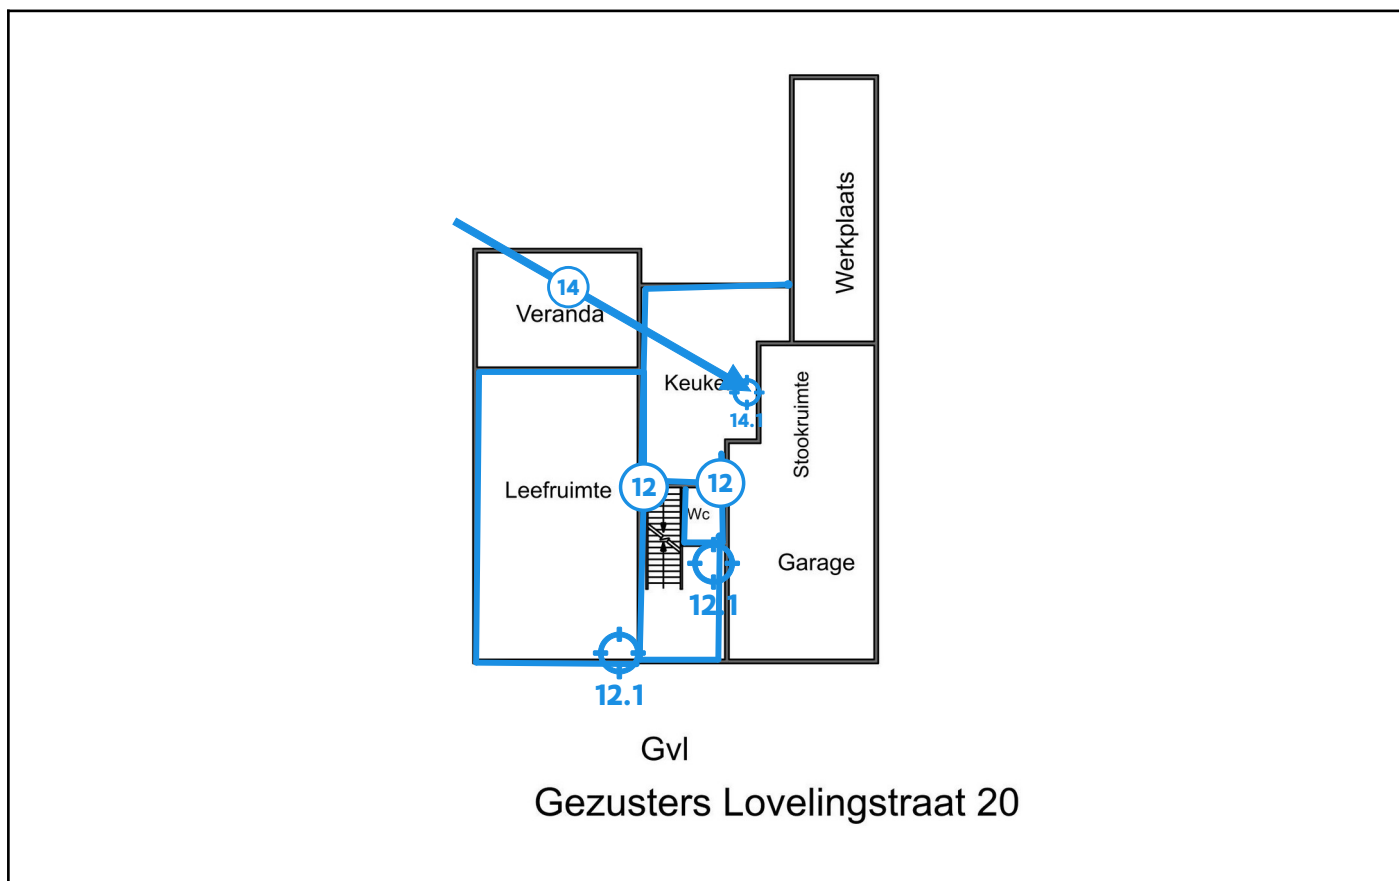
## Plan 1.3: Schema woning gvl

Beschrijving	Type	Actie
12. Wanden: pleisterwerk.	Geen asbest	-
12.1 Code: 101	Mengmonster	-
14. Anti-dreunplaat wasbak	Geen asbest	-
14.1 Code: 509	Puntmonster	-

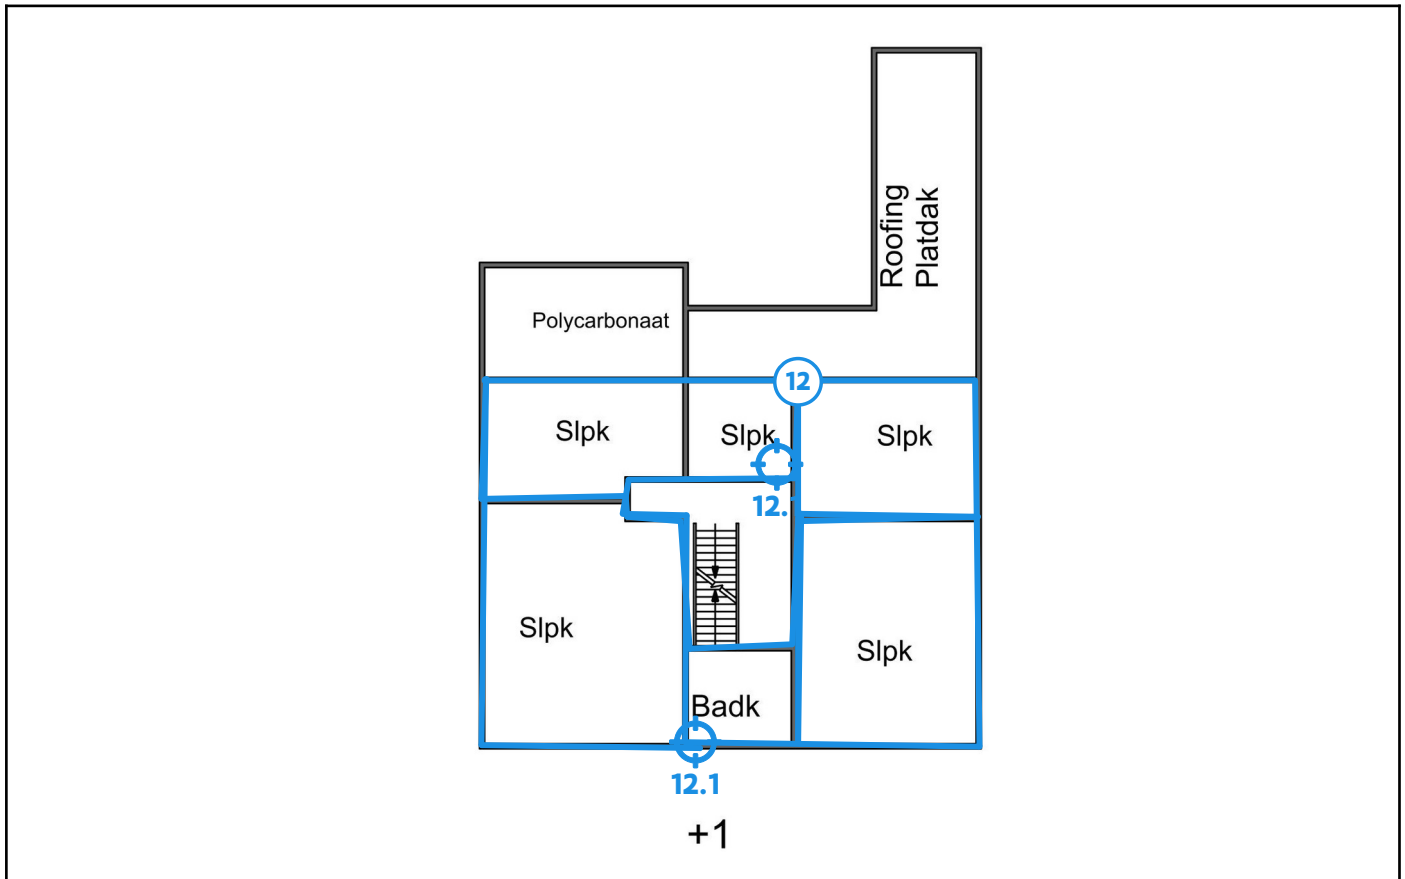
## Plan 1.4: Schema woning +1

Beschrijving	Type	Actie
12. Wanden: pleisterwerk.	Geen asbest	-
12.1 Code: 101	Mengmonster	-

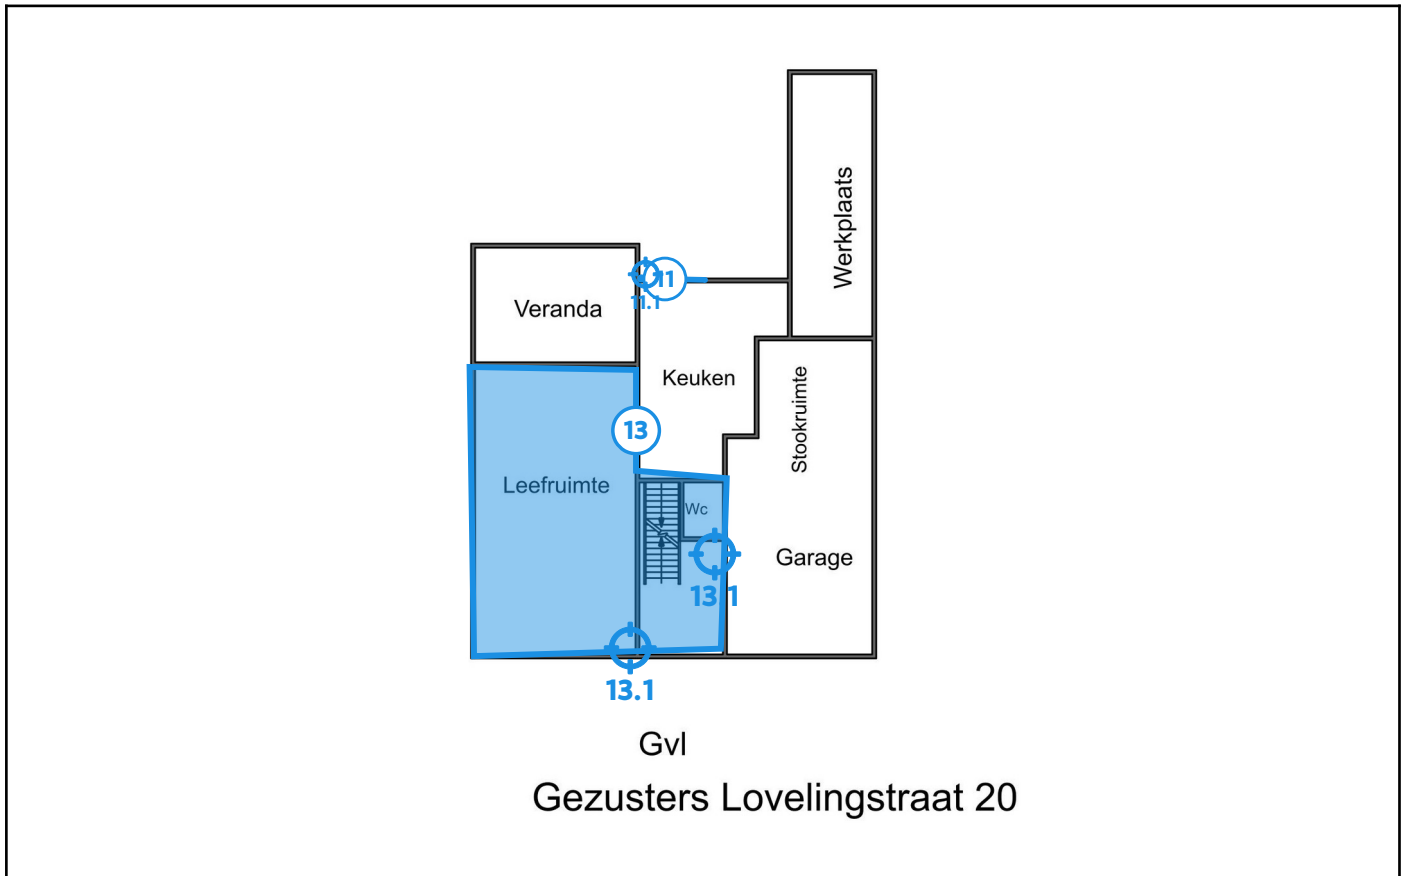
## Plan 1.5: Schema woning gvl

Beschrijving	Type	Actie
11. Schrijnwerk: Afkitting tussen gevel en profiel.	Geen asbest	-
11.1 Code: 802	Puntmonster	-
13. Plafonds: pleisterwerk	Geen asbest	-
13.1 Code: 201	Mengmonster	-

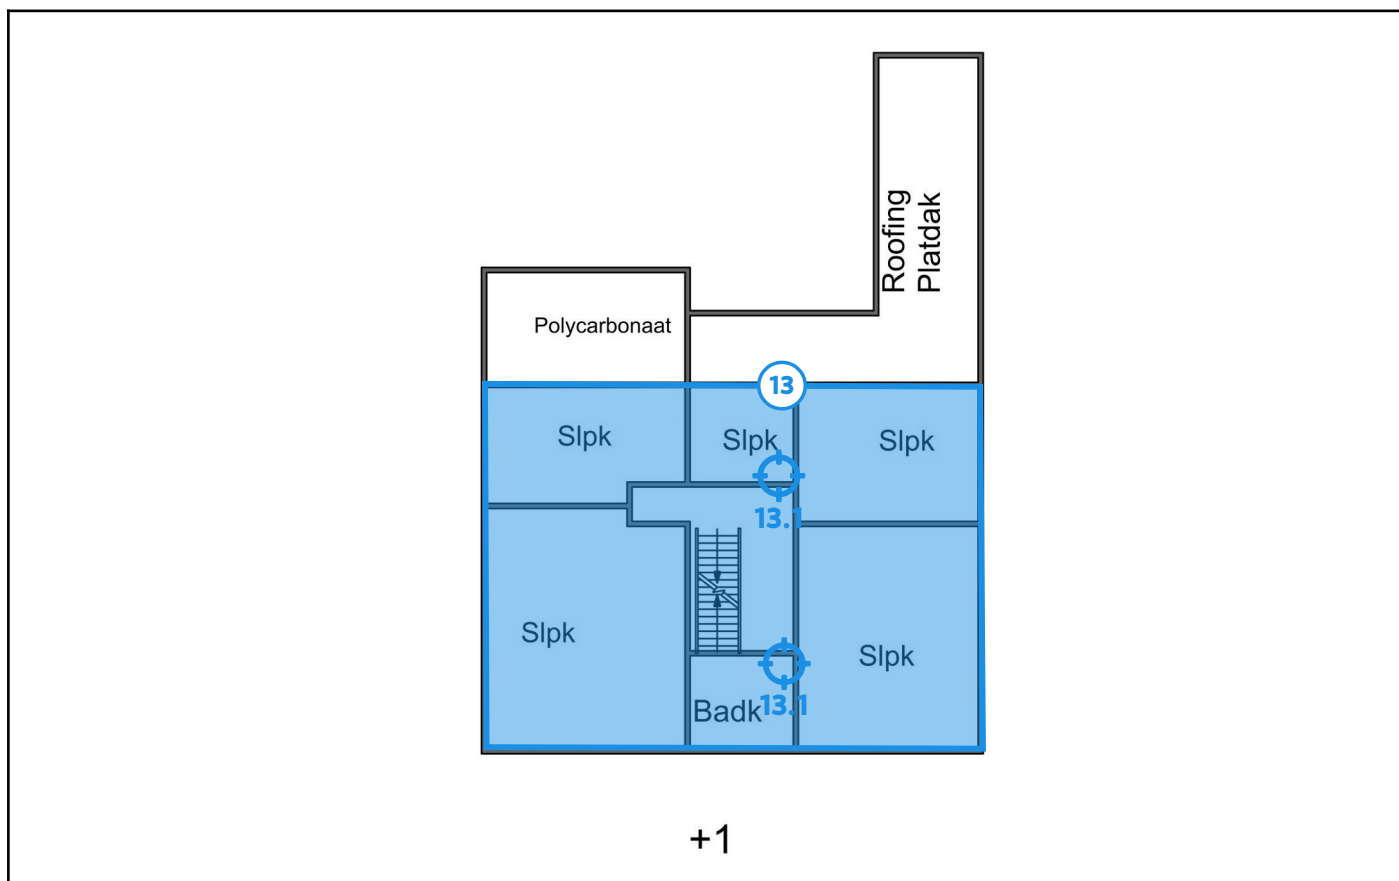
## Plan 1.6: Schema woning +1

Beschrijving	Type	Actie
13. Plafonds: pleisterwerk	Geen asbest	-
13.1 Code: 201	Mengmonster	-

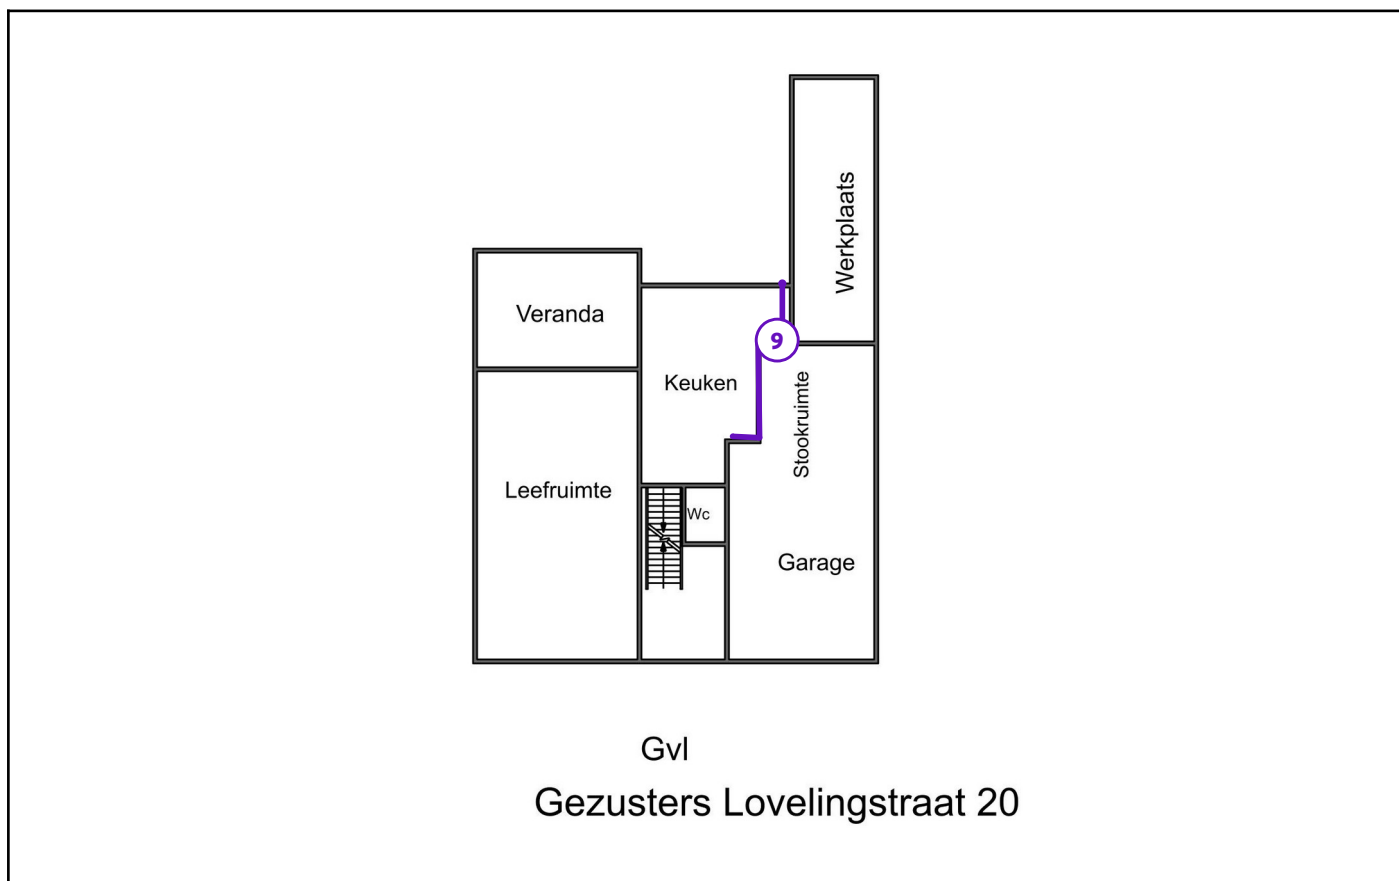
## Plan 1.8: Schema woning gvl

Beschrijving	Type	Actie
9. Lijm achter faiancetegels.	Advies	-

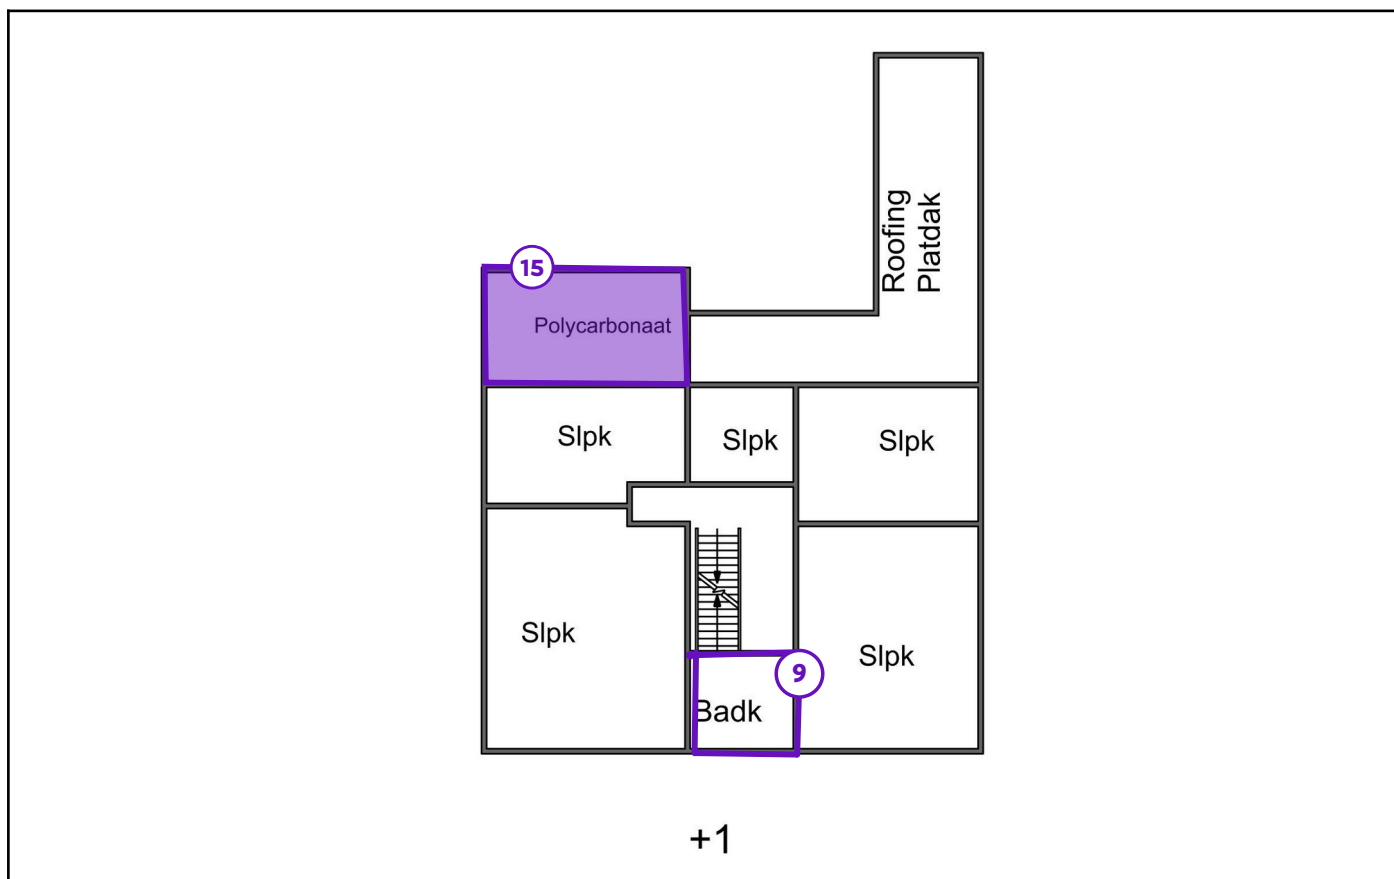
## Plan 1.9: Schema woning +1

Beschrijving	Type	Actie
9. Lijm achter faiancetegels.	Advies	-
15. Polycarbonaat dak	Overige ruimte of materiaal	-

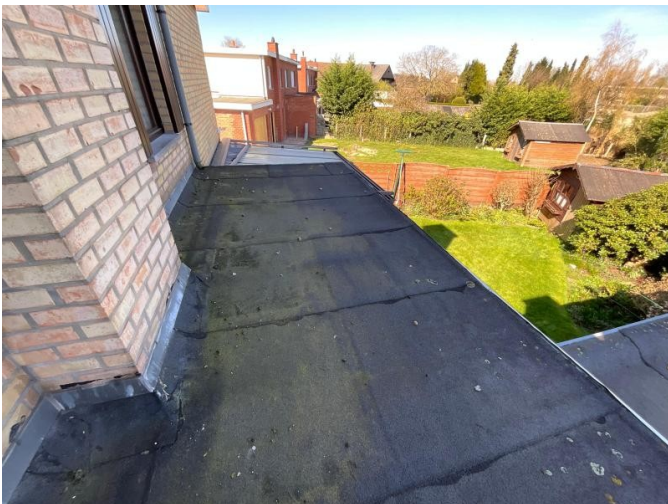
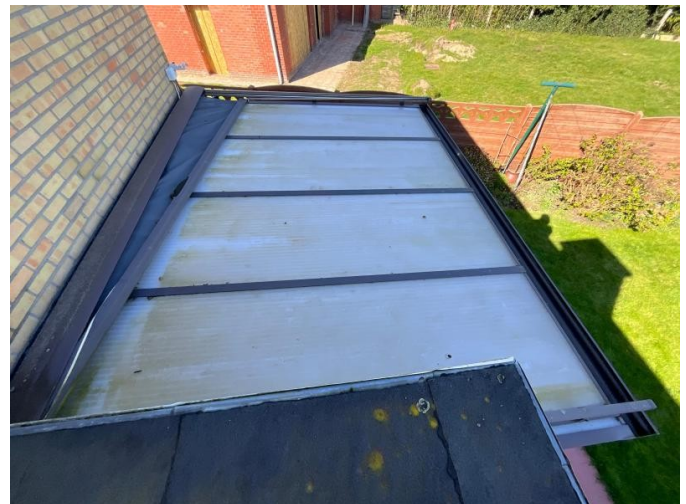
## Fiche 15: Polycarbonaat dak

Beschrijving	Notitie	Terug te vinden op plannen
Fiche 15: Polycarbonaat dak	Het dak bestaat uit polycarbonaatbeplating.	Plan 1.9: Schema woning +1
Fiche 16: Materialen aan de stookketel	De stookketel dateert van na 2001, derhalve wordt de gehele installatie beschouwd als niet-asbestverdacht.	-
