# Asbestinventarisatattest

Kerselaarslaan 29, 9800 Deinze

Attestnummer : 20260521-000275.000

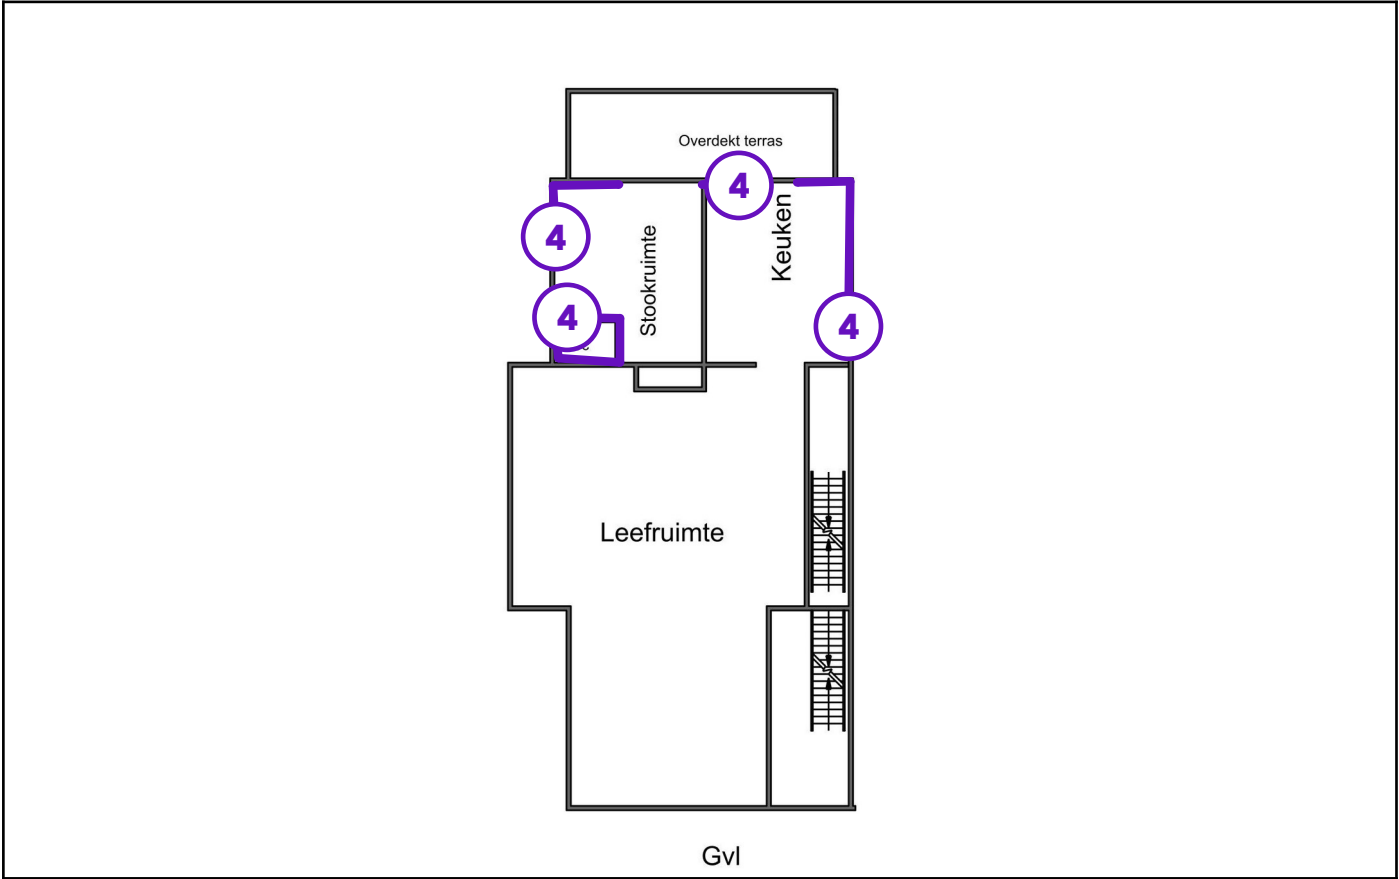
# Plan 1.1: Schema woning gvl

| Beschrijving | Type | Actie |
|---|---|---|
| 4. Lijm achter faiancetegels. | Advies | - |

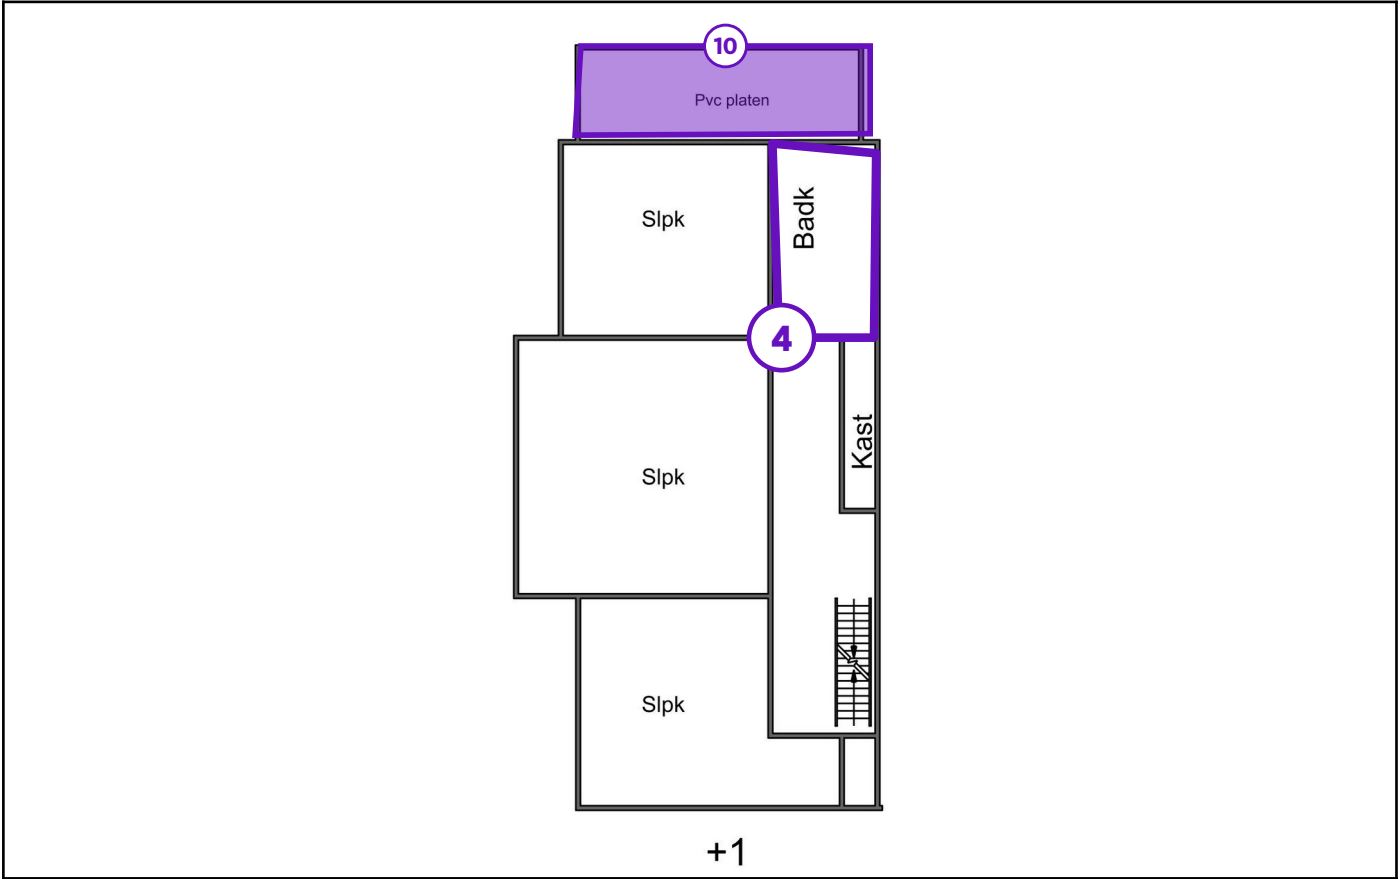
## Plan 1.2: Schema woning +1

| Beschrijving | Type | Actie |
|---|---|---|
| 10. PVC platen overdekt terras | Overige ruimte of materiaal | - |

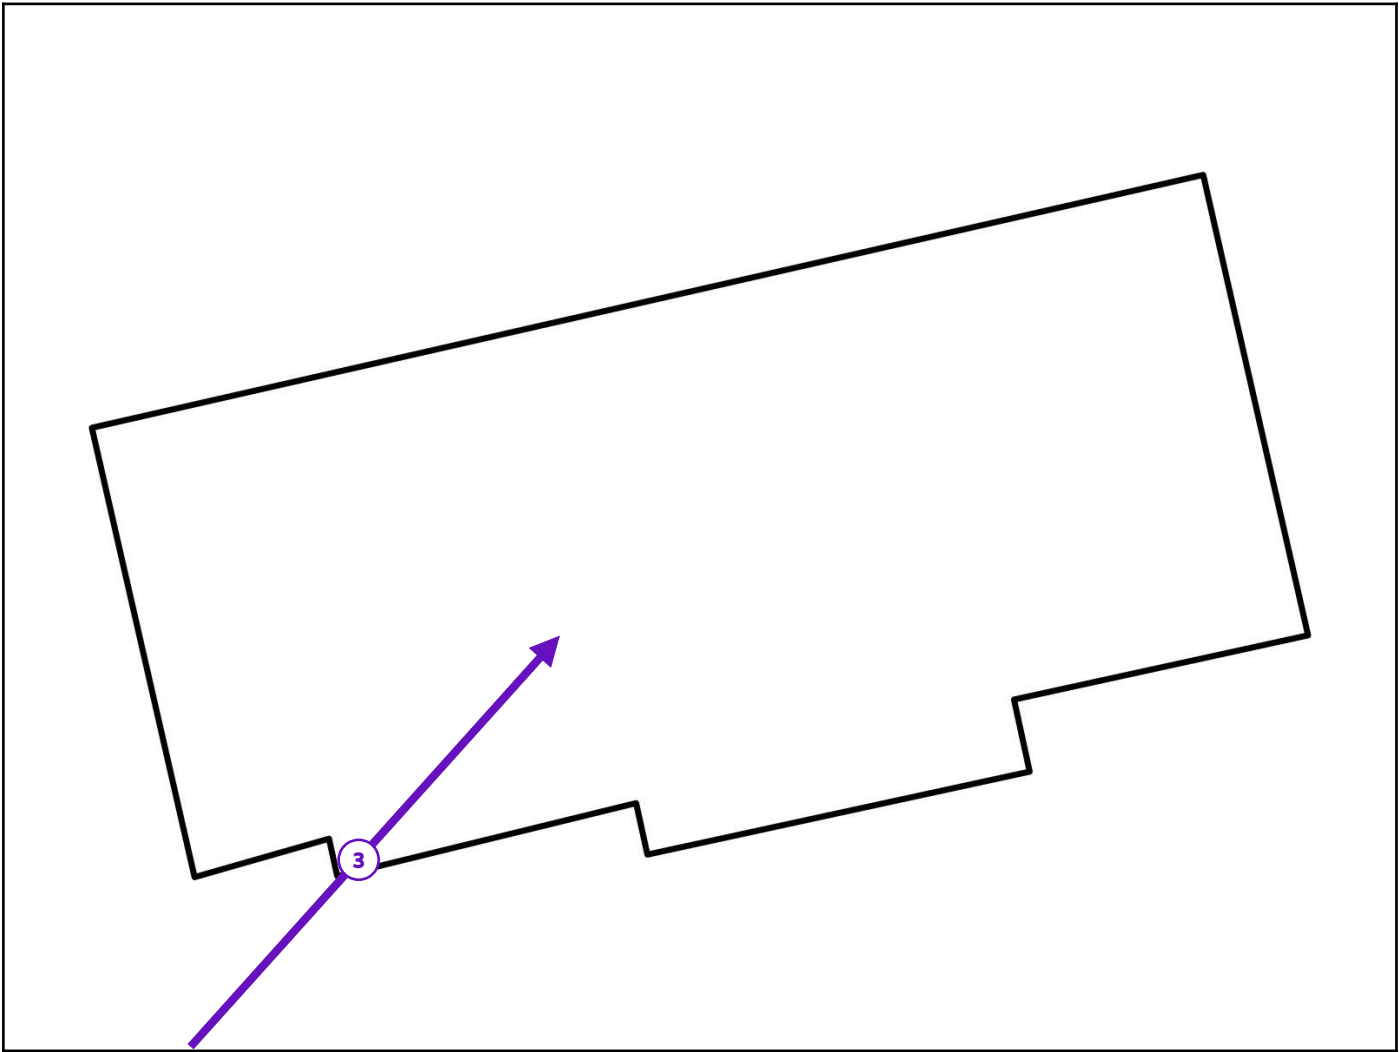
# Plan 1.9: Schema dakplan

| Beschrijving | Type | Actie |
|---|---|---|
| 3. Schouw niet inspecteerbaar | Beperking | - |

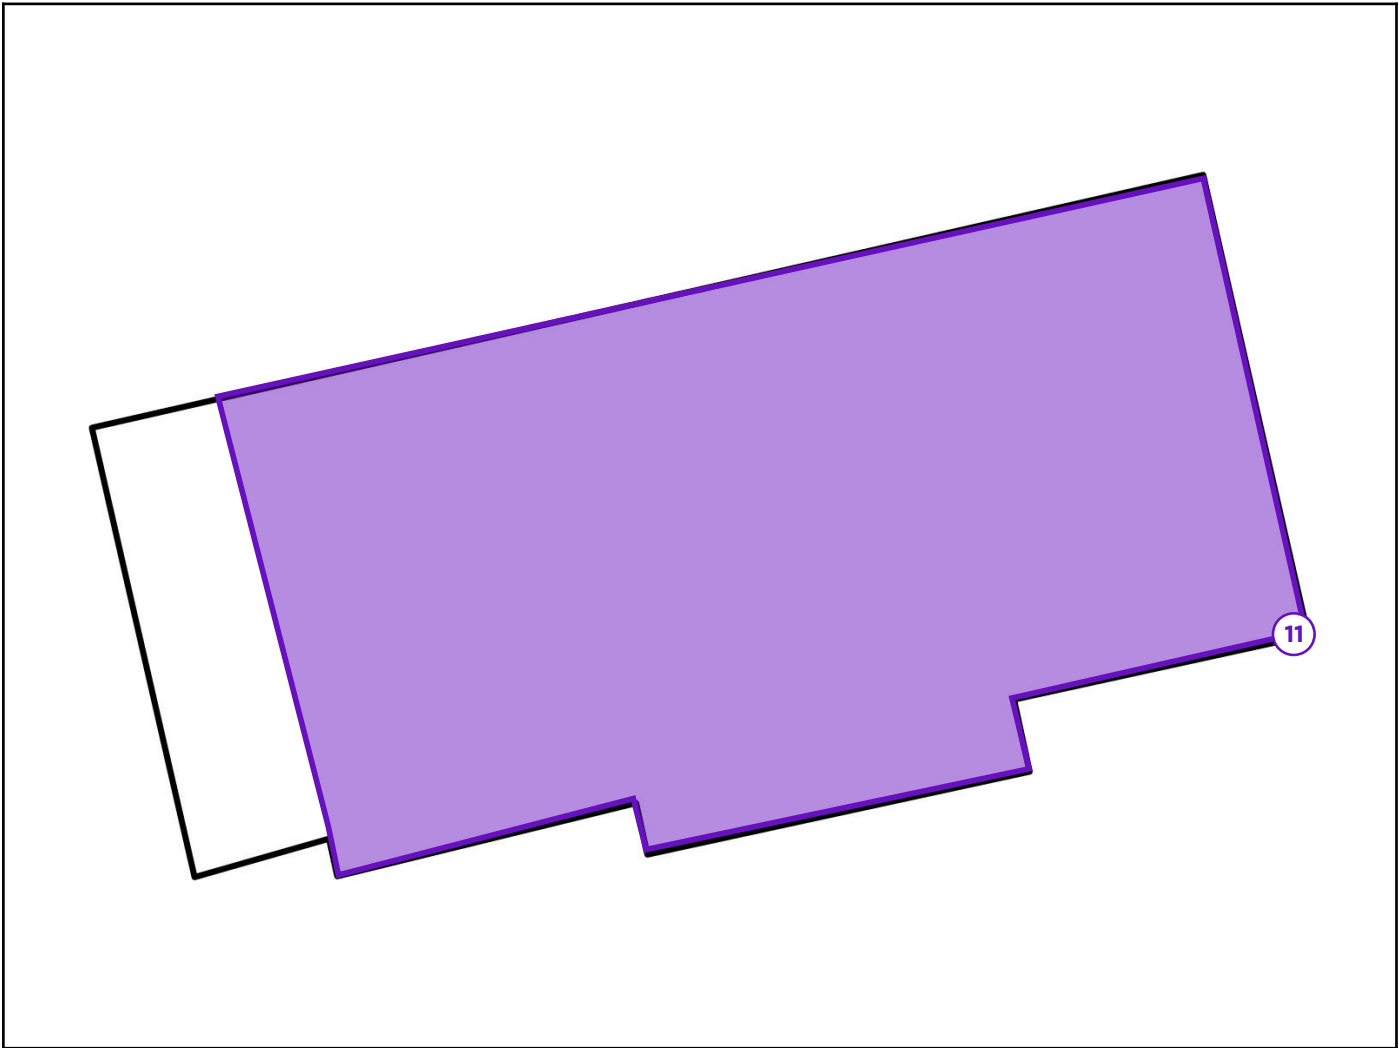
# Plan 1.10: Schema dakplan

| Beschrijving | Type | Actie |
|---|---|---|
| 11. Dakpannen | Overige ruimte of materiaal | - |
