Asbestinventarisatetest

Dorpstraat 435, 3061 Bertem

Attestnummer : 20240409-000475.000

Uitgegeven op : 09.04.2024

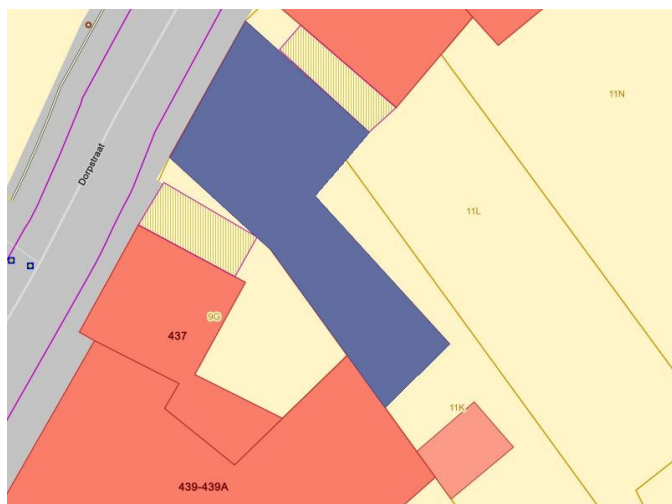
Zone 1: Hoofdgebouw

- 4 Asbestmaterialen**
- 0 Beperkingen
- 1 Uitsluitingen**
- 0 Roerende goederen
- 0 Puin, steenslag, (water)bodem
- 0 Adviezen
- 1 Geen asbest**

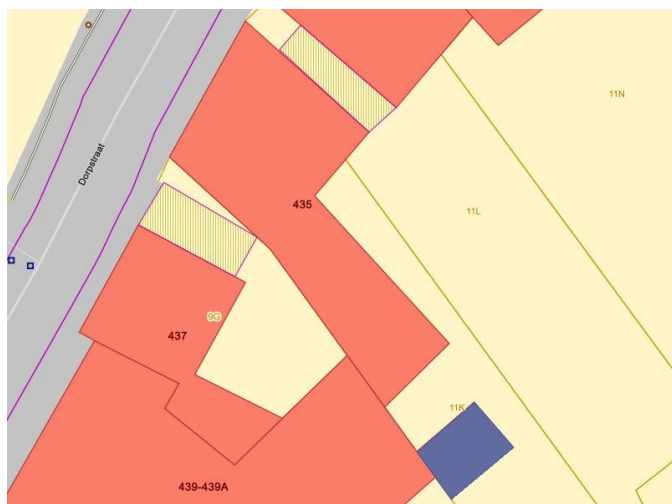
Zone 2: Bijgebouw

- 0 Asbestmaterialen
- 0 Beperkingen
- 0 Uitsluitingen
- 0 Roerende goederen
- 0 Puin, steenslag, (water)bodem
- 0 Adviezen
- 0 Geen asbest

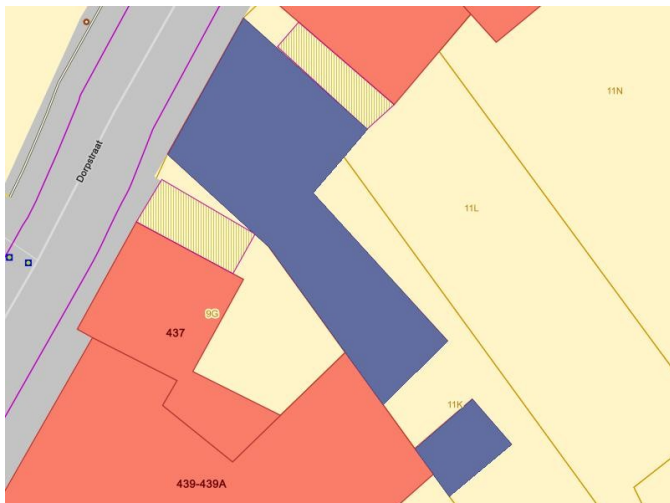
Zone 3: Overig gebied

- 1 Asbestmateriaal**
- 0 Roerend goed
- 0 Puin, steenslag, (water)bodem
- 0 Geen asbest
