# Asbestinventarisatetest

John Vanhaerenstraat 7, 3060 Bertem

Attestnummer : 20240731-000011.000

Uitgegeven op : 31.07.2024

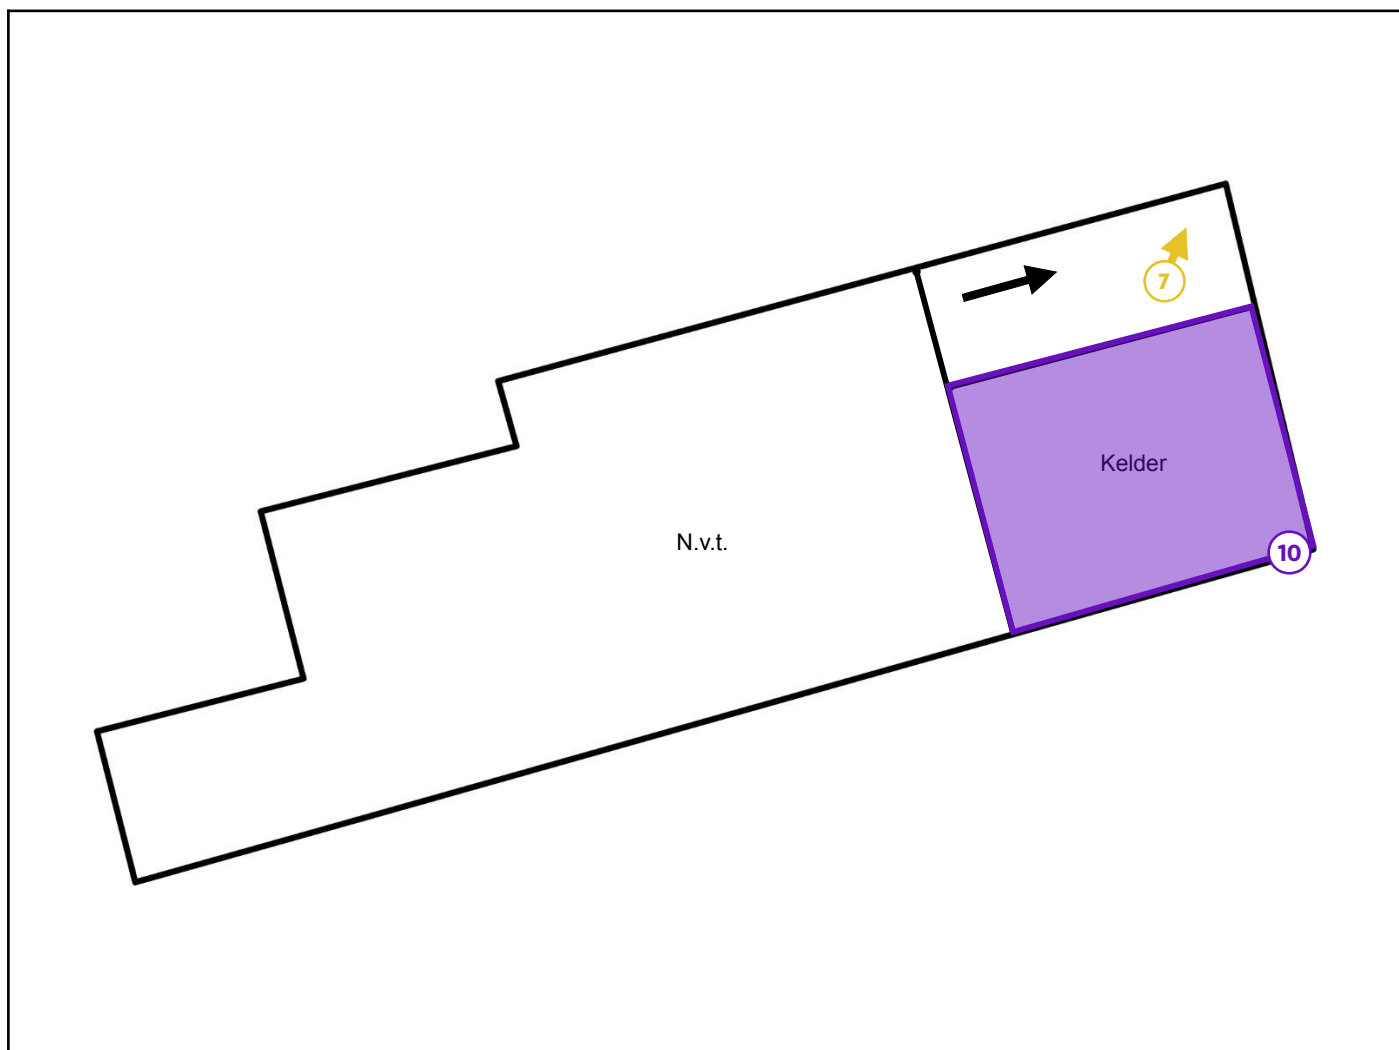
## Plan 1.1: Kelder

Beschrijving	Type	Actie
7. Bakeliet toepassingen	Asbestmateriaal	Zorgvuldig beheren
10. Kelder	Advies	-

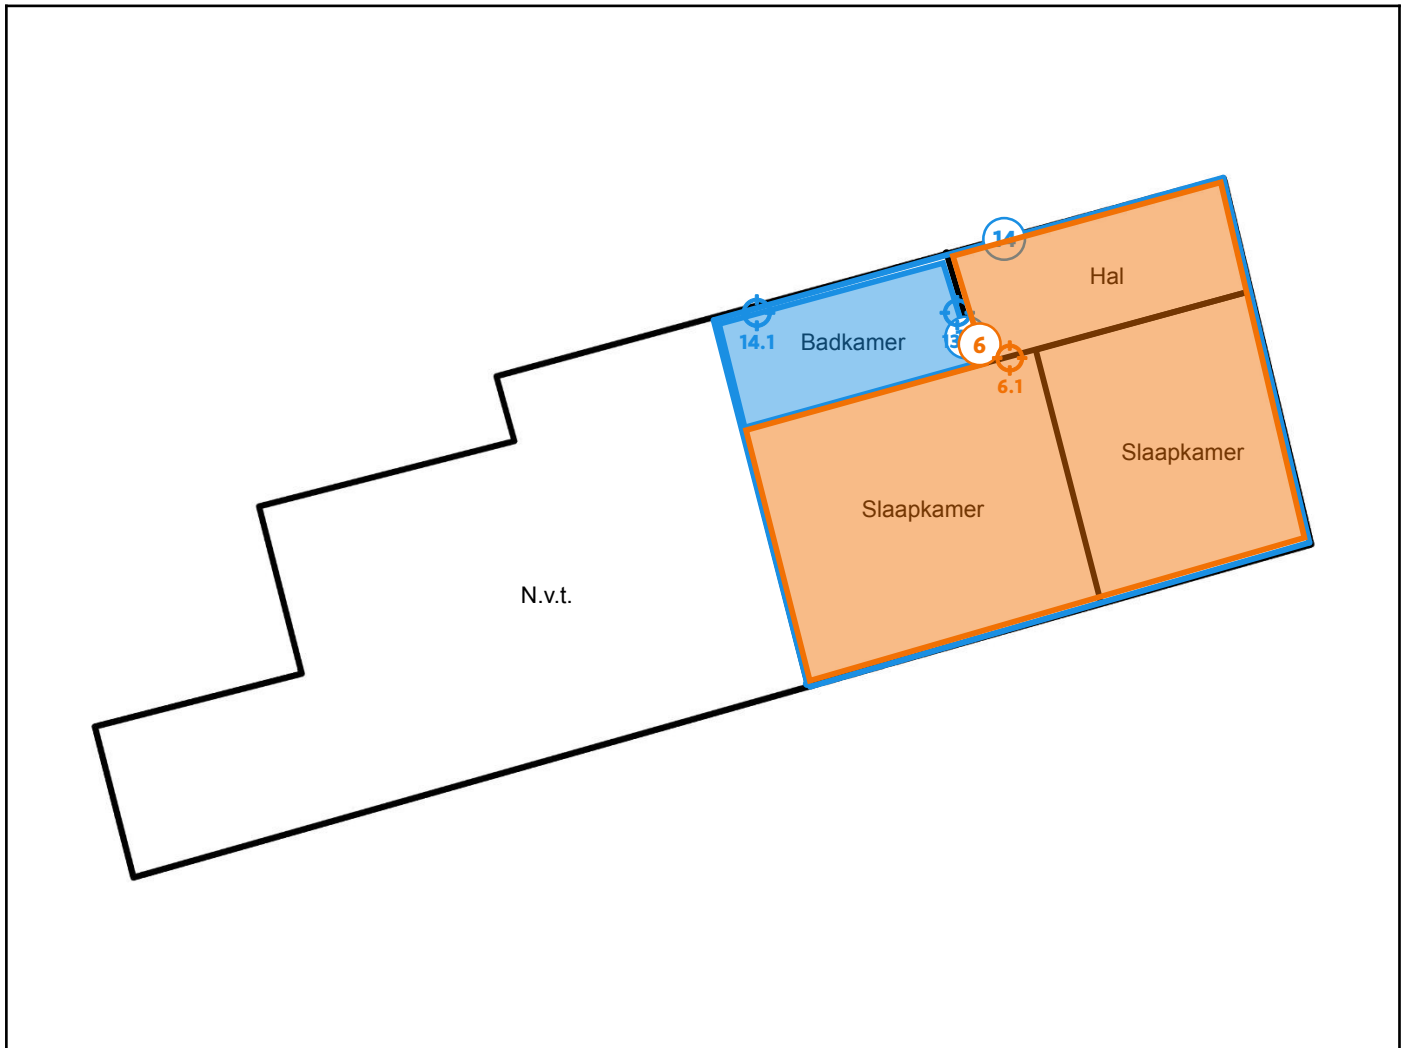
## Plan 1.4: Eerste verdieping

Beschrijving	Type	Actie
6. Vloerzeil hal/slaapkamers	Asbestmateriaal	<a href="#">Verwijderen</a>
6.1 Code: Id 4	Puntmonster	-
13. Vloerzeil badkamer	Geen asbest	-
13.1 Code: id 3	Puntmonster	-
14. Pleisterwerk muur	Geen asbest	-
14.1 Code: Id 1	Mengmonster	-

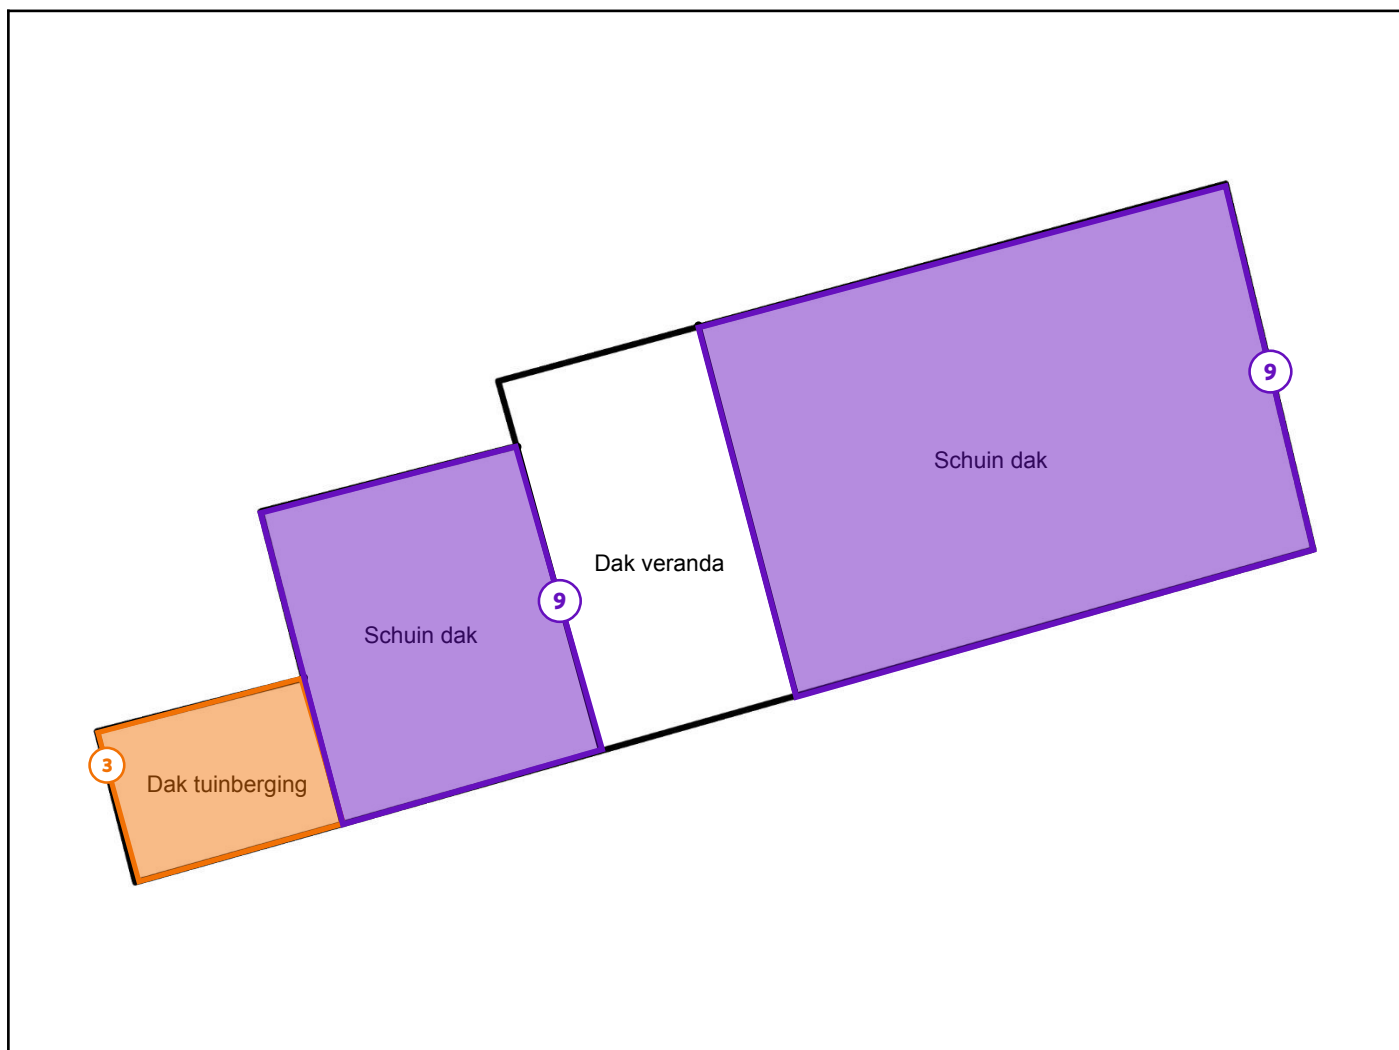
## Plan 1.6: Dak

Beschrijving	Type	Actie
3. Golfplaten dak	Asbestmateriaal	<a href="#">Verwijderen</a>
9. Dak en onderdak	Advies	-

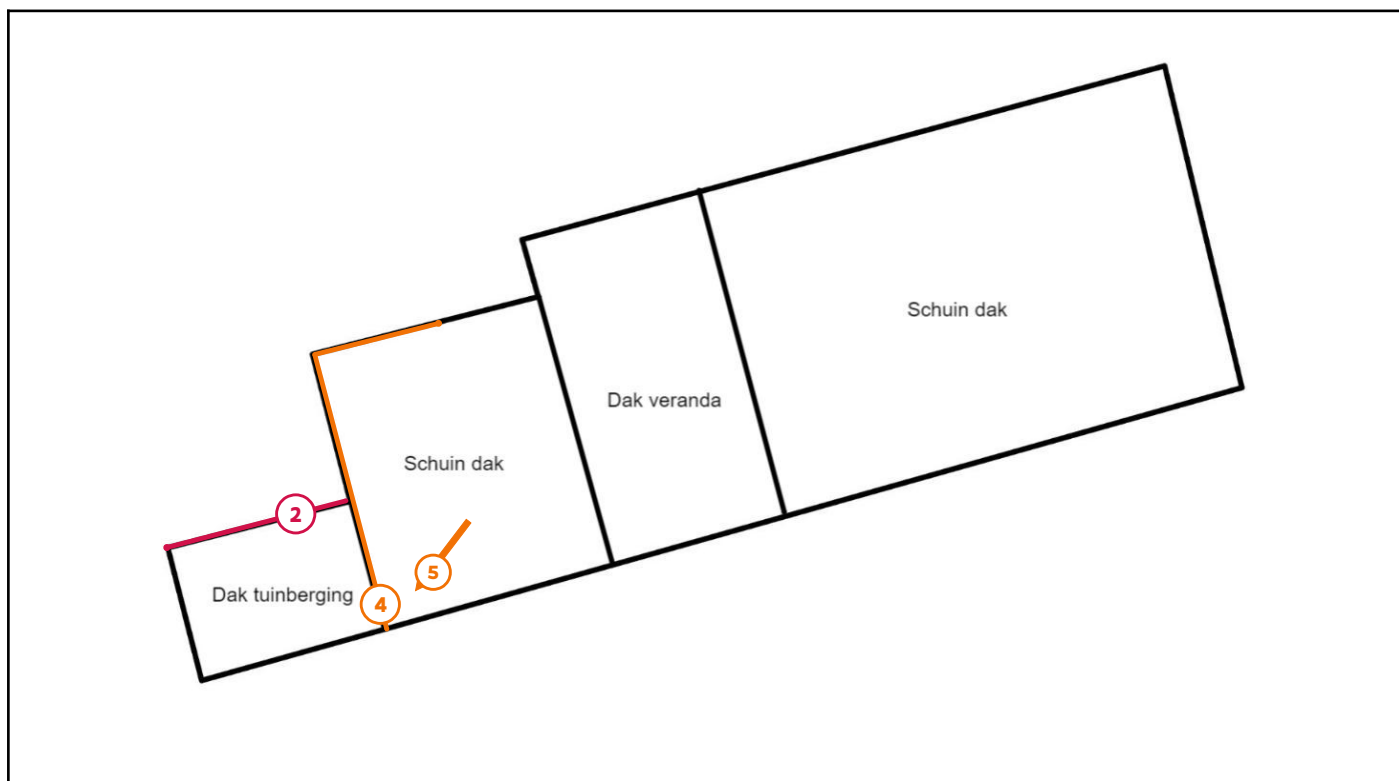
## Plan 1.7: Dak

Beschrijving	Type	Actie
2. Slib in dakgoot	Asbestmateriaal	Dringend verwijderen
4. Leien gevelbekleding	Asbestmateriaal	Verwijderen
5. Rookgaskanaal	Asbestmateriaal	Verwijderen

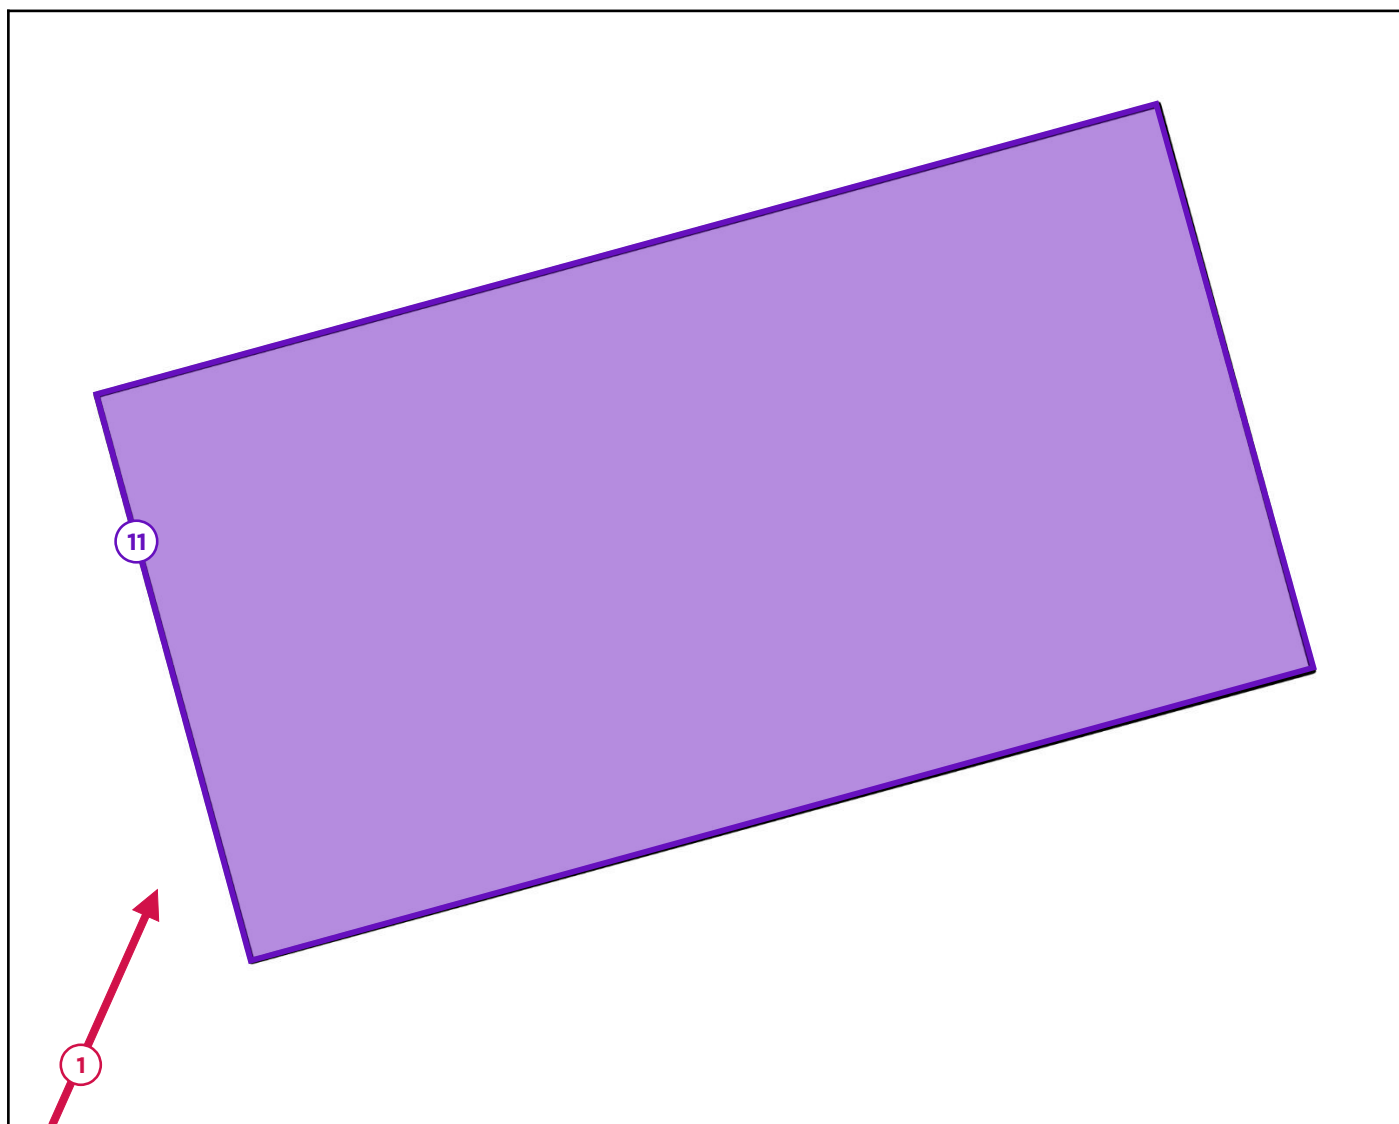
## Plan 2.1: Bijgebouw (garage) plan

Beschrijving	Type	Actie
1. Rookgaskanaal	Asbestmateriaal	Dringend verwijderen
11. Garage	Advies	-
