Asbestinventarisatetest

Tervuursesteenweg 13, 3078 Kortenberg

Attestnummer : 20240827-000042.000

Uitgegeven op : 27.08.2024

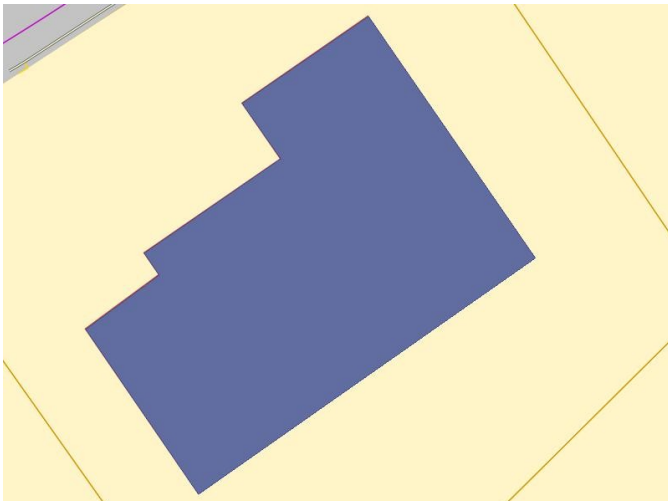
Zone 1: Hoofdgebouw

- 2 Asbestmaterialen**
- 0 Beperkingen
- 0 Uitsluitingen
- 0 Roerende goederen
- 0 Puin, steenslag, (water)bodem
- 1 Adviezen**
- 2 Geen asbest**

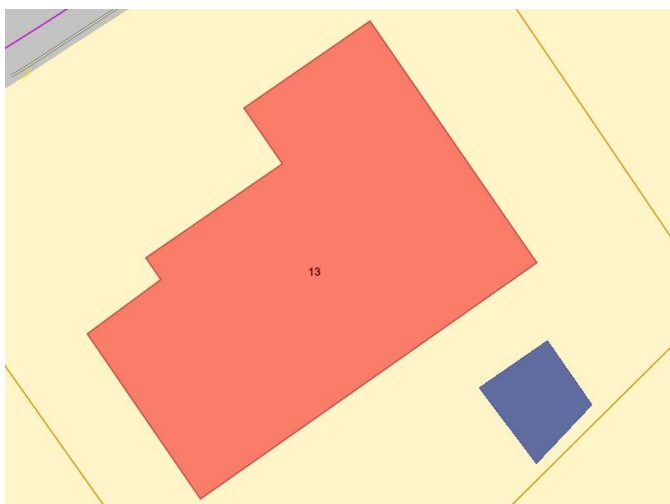
Zone 2: Constructie

- 0 Asbestmaterialen
- 0 Beperkingen
- 0 Uitsluitingen
- 1 Roerende goederen**
- 0 Puin, steenslag, (water)bodem
- 0 Adviezen
- 0 Geen asbest
