Asbestinventarisatetest

Sneppenlaan 11, 3080 Tervuren

Attestnummer : 20241211-000346.000

Niet-asbestveilig

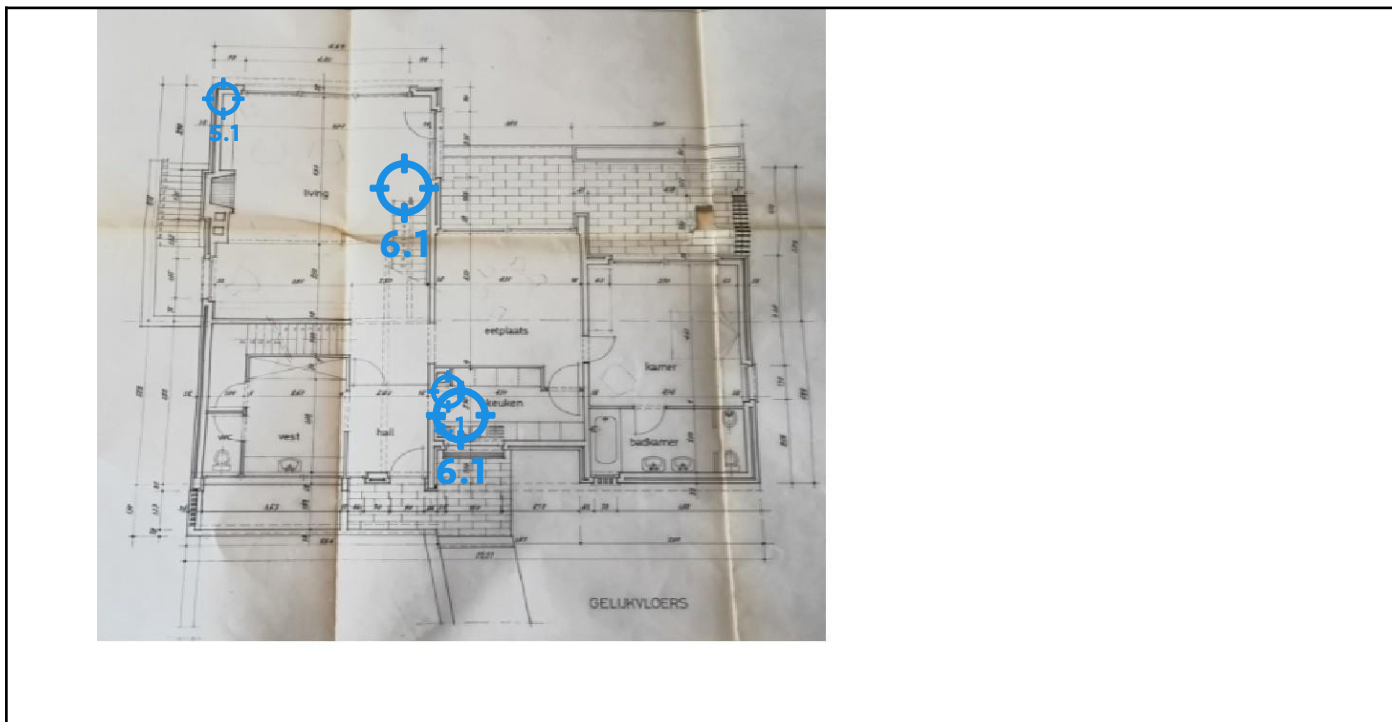
Plan 1.1: gelijkvloers

Beschrijving	Type	Actie
5. muurpleisterwerk	Geen asbest	-
5.1 Code: MM1	Mengmonster	-
6. plafondpleister	Geen asbest	-
6.1 Code: MM2	Mengmonster	-

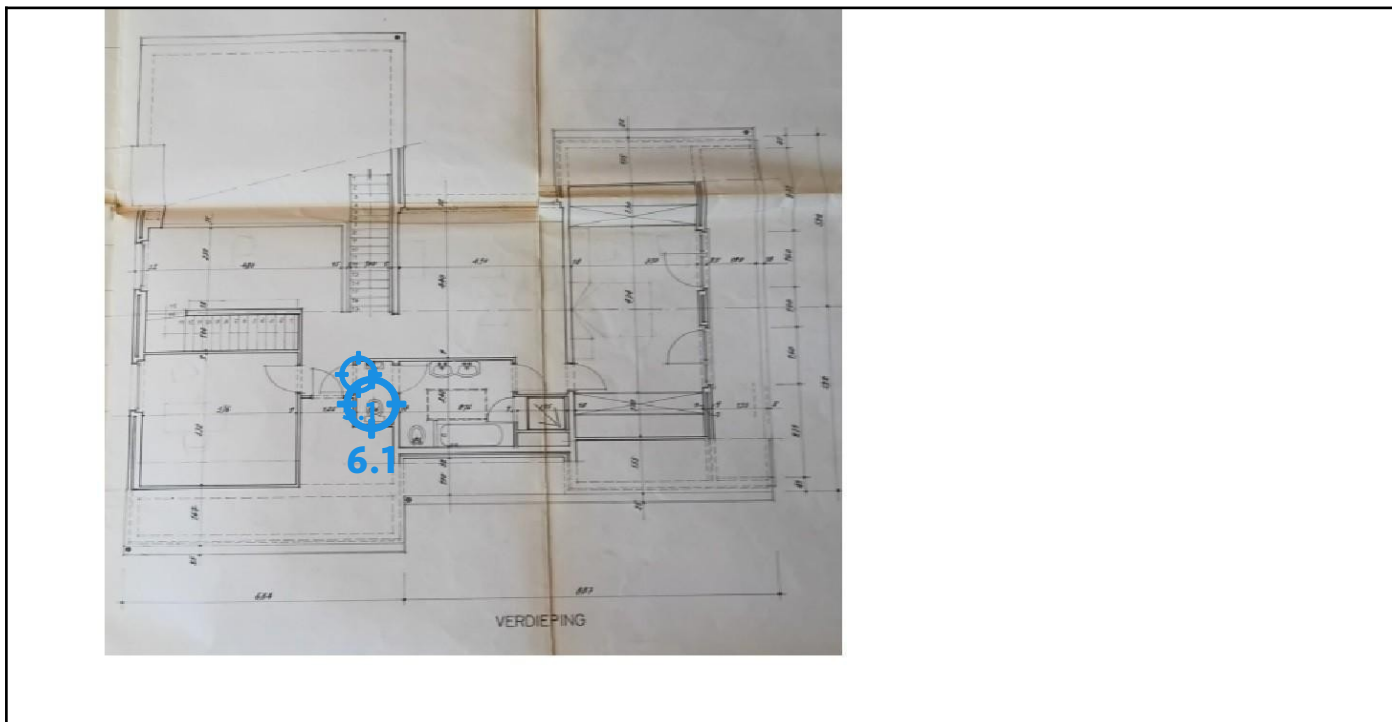
Plan 1.2: 1ste verdieping

Beschrijving	Type	Actie
5. muurpleisterwerk	Geen asbest	-
5.1 Code: MM1	Mengmonster	-
6. plafondpleister	Geen asbest	-
6.1 Code: MM2	Mengmonster	-

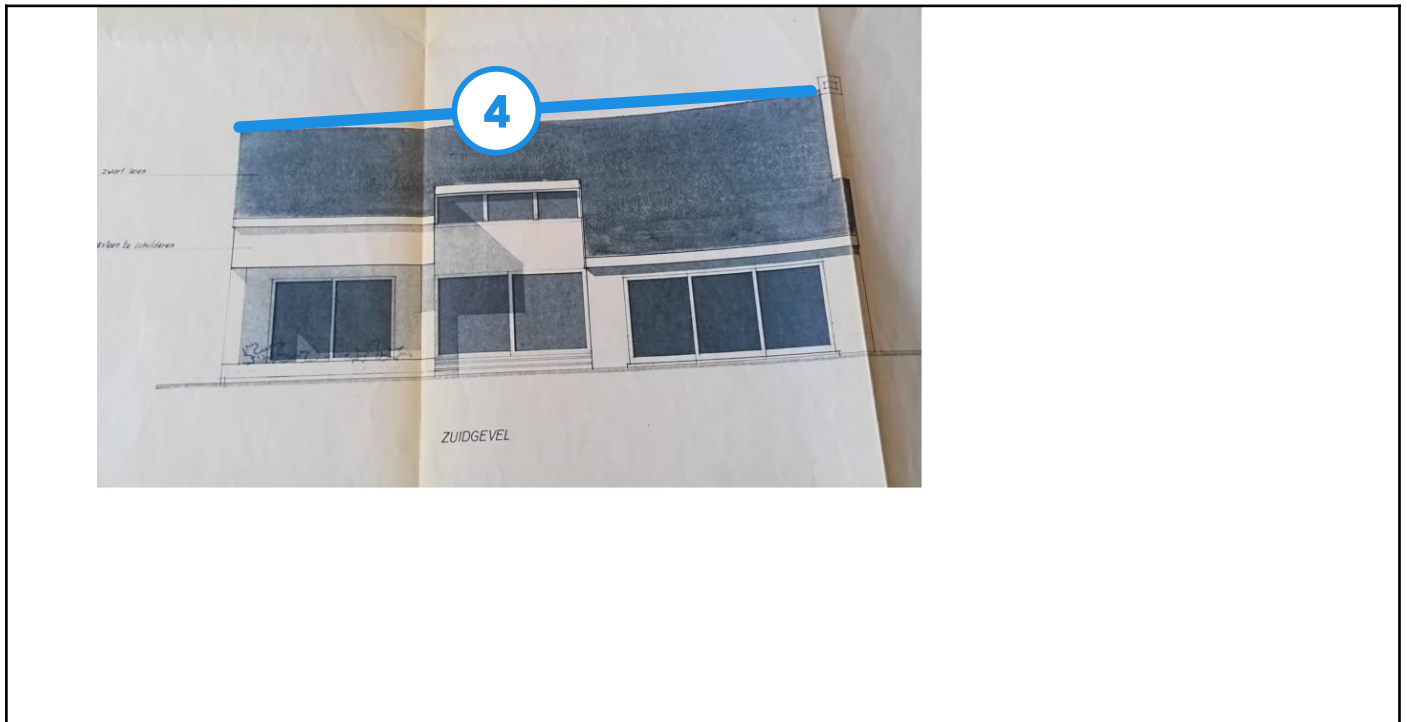
Plan 1.5: zuidgevel

Beschrijving	Type	Actie
4. nok	Geen asbest	-
