Asbestinventarisatetest

Zuerbergstraat 6, 3080 Tervuren

Attestnummer : 20260324-000195.000

Uitgegeven op : 24.03.2026

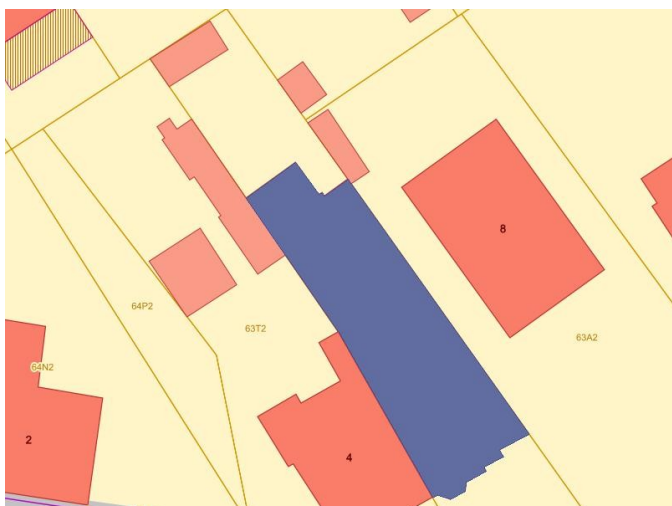
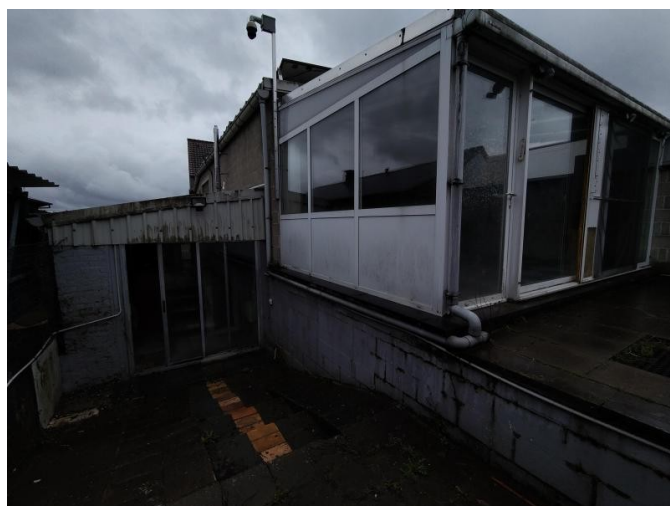
Zone 1: Hoofdgebouw

- 0 Asbestmaterialen
- 0 Beperkingen
- 0 Uitsluitingen
- 0 Roerende goederen
- 0 Puin, steenslag, (water)bodem
- 0 Adviezen
- 2 Geen asbest**

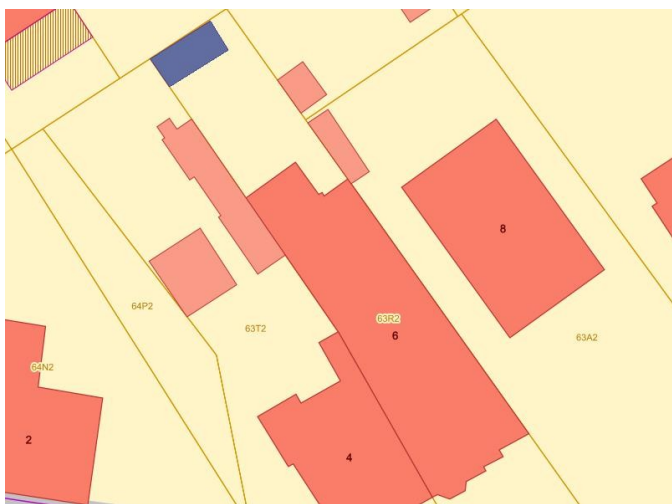
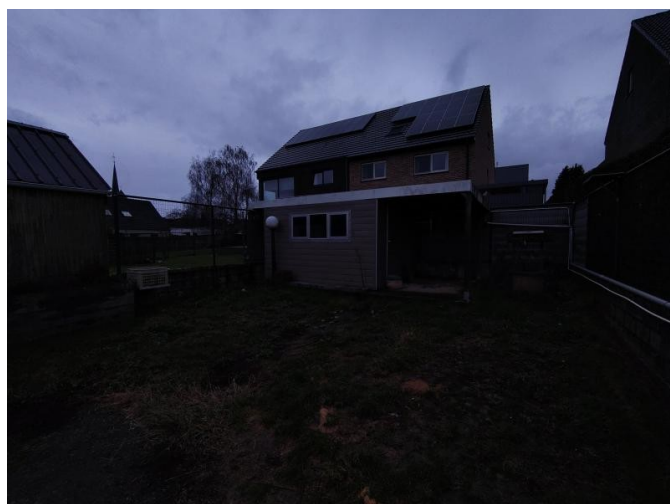
Zone 2: Bijgebouw

- 0 Asbestmaterialen
- 0 Beperkingen
- 0 Uitsluitingen
- 0 Roerende goederen
- 0 Puin, steenslag, (water)bodem
- 1 Advies**
- 0 Geen asbest
