Asbestinventarisatetest

Zuerbergstraat 6, 3080 Tervuren

Attestnummer : 20260324-000192.000

Uitgegeven op : 24.03.2026

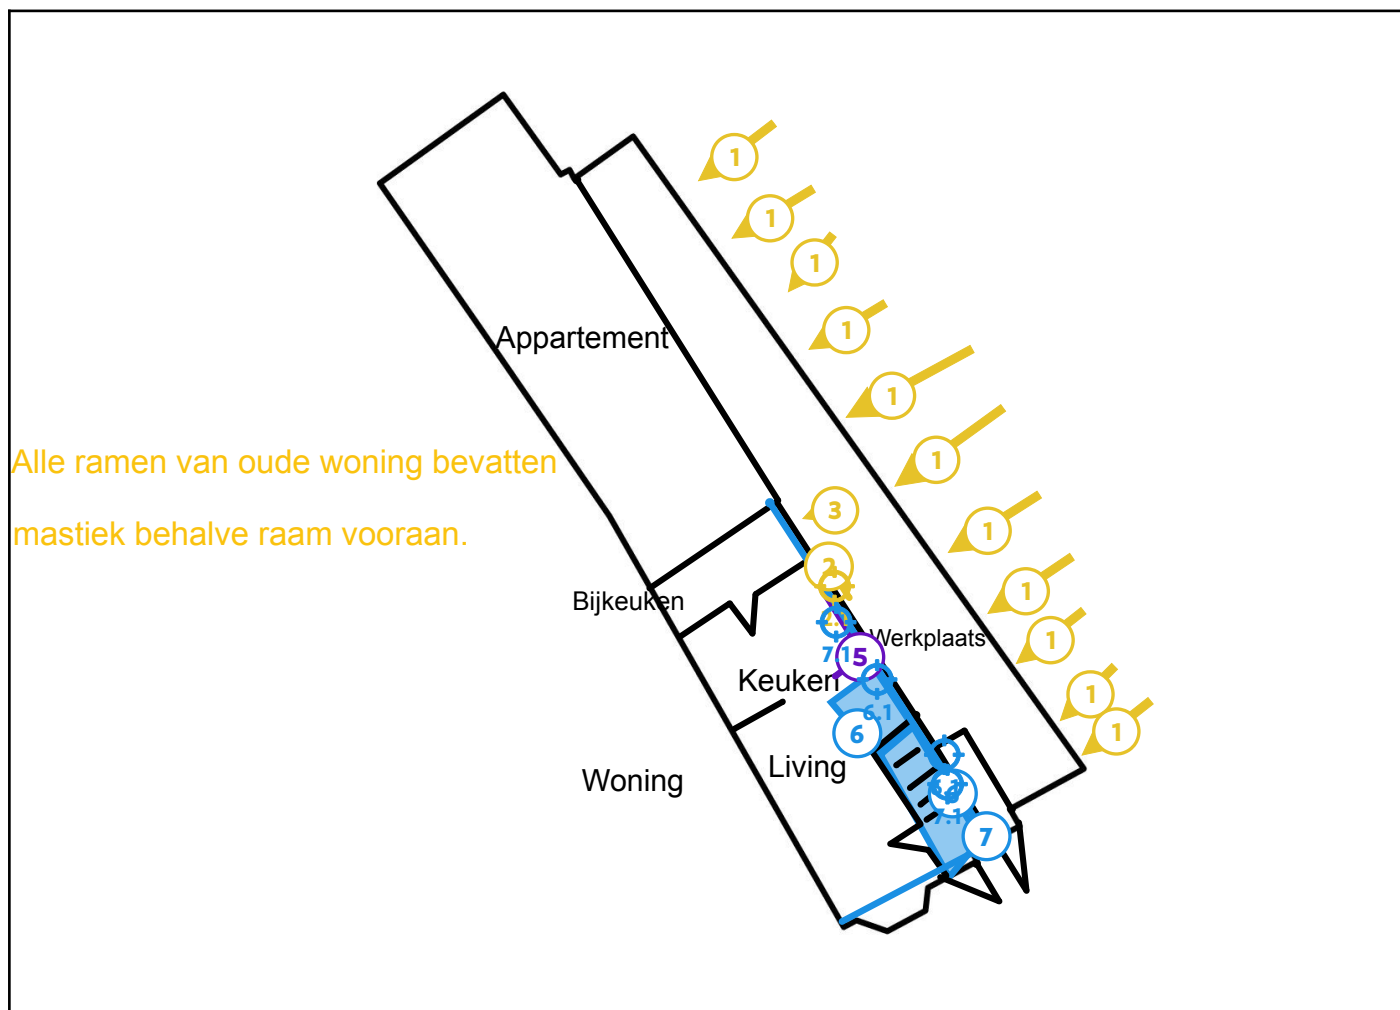
Plan 1.1: Hoofdgebouw plan

Beschrijving	Type	Actie
1. Palen overkapping rechts	Asbestmateriaal	Zorgvuldig beheren
2. Kitramen tussen glas en profiel	Asbestmateriaal	Zorgvuldig beheren
2.1 Code: ZBTE Mast 2	Puntmonster	-
3. Bakeliet schakelaar(s)	Asbestmateriaal	Zorgvuldig beheren
5. Faiences Badkamer, keuken	Advies	-
6. Pleisterwerk plafonds	Geen asbest	-
6.1 Code: ZBTE MP	Mengmonster	-

7. Mengmonster Muren	Geen asbest	-
7.1 Code: ZBTE MM	Mengmonster	-
9. Kitramen tussen glas en profiel	Geen asbest	-

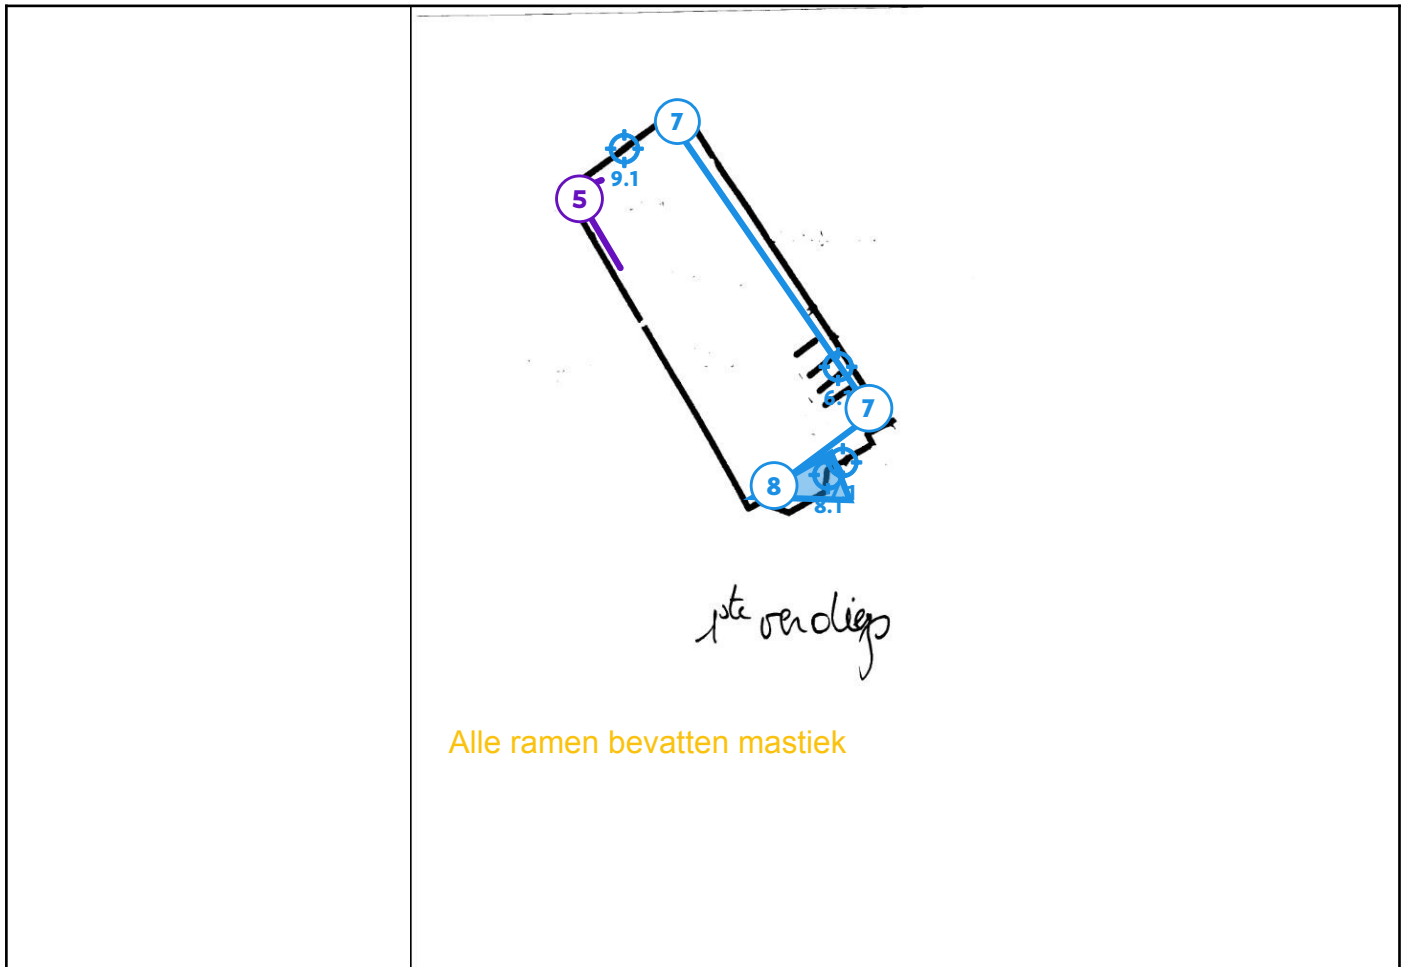
Plan 1.2: 1ste woonhuis

Beschrijving	Type	Actie
5. Faiences Badkamer, keuken	Advies	-
6. Pleisterwerk plafonds	Geen asbest	-
6.1 Code: ZBTE MP	Mengmonster	-
7. Mengmonster Muren	Geen asbest	-
7.1 Code: ZBTE MM	Mengmonster	-
8. Roofing plat dak	Geen asbest	-
8.1 Code: ZBTE Roof	Puntmonster	-
9. Kitramen tussen glas en profiel	Geen asbest	-

9.1 Code: ZBTE Mastiek	Puntmonster	-
------------------------	-------------	---

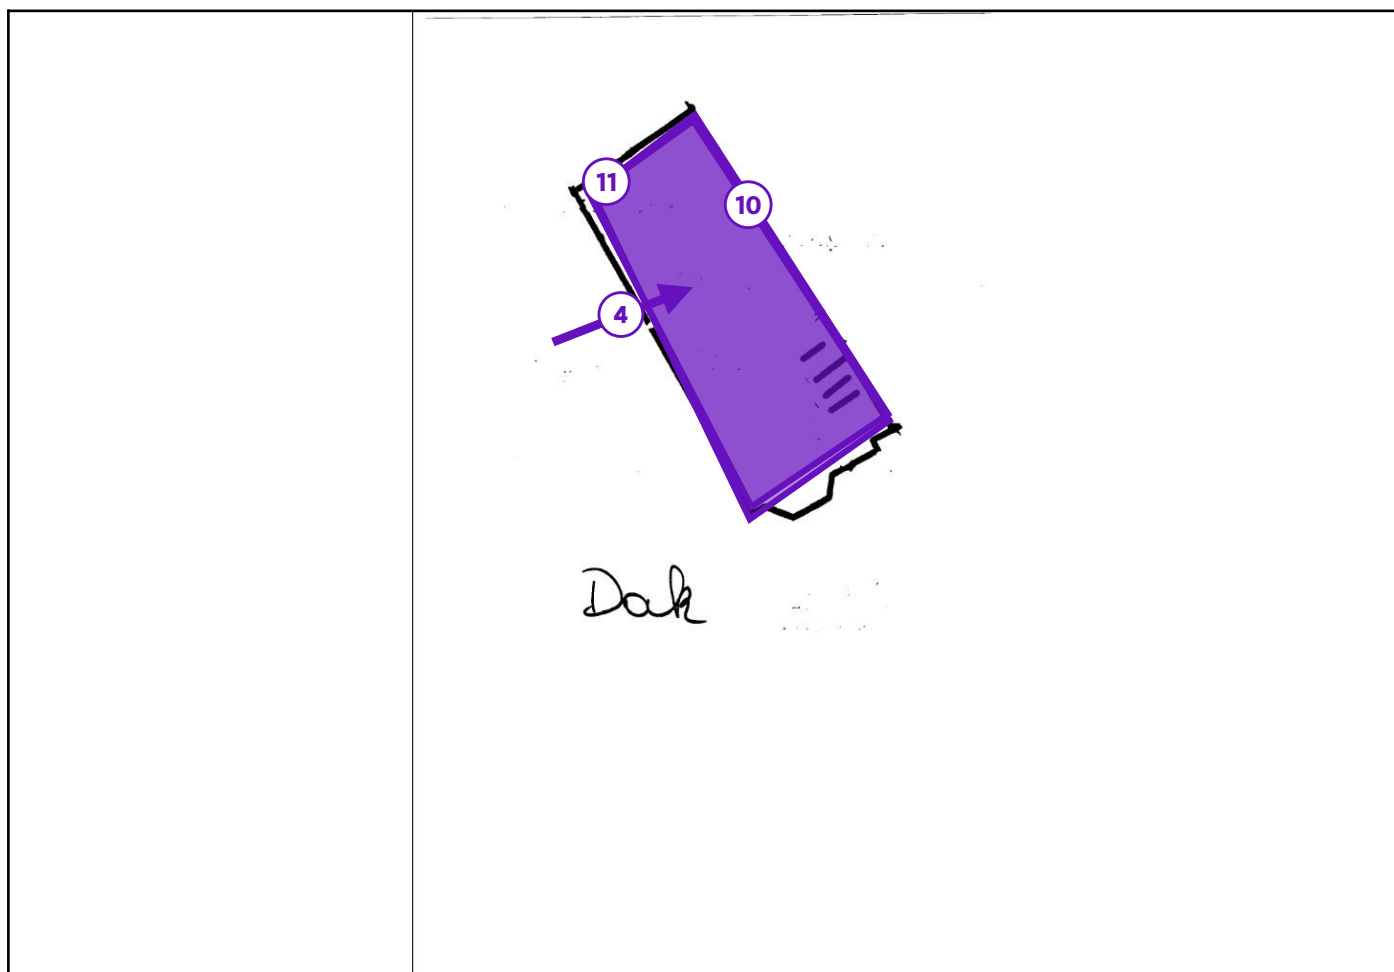
Plan 1.4: DAK

Beschrijving	Type	Actie
4. Schoorsteen rookgaskanaal - beoordeling	Beperking	-
10. Dak woning	Overige ruimte of materiaal	-
11. Onderdak van de woning is uit doek	Overige ruimte of materiaal	-
