Asbestinventarisatetest

Rotselaerlaan 33, 3080 Tervuren

Attestnummer : 20260203-000470.000

Uitgegeven op : 03.02.2026

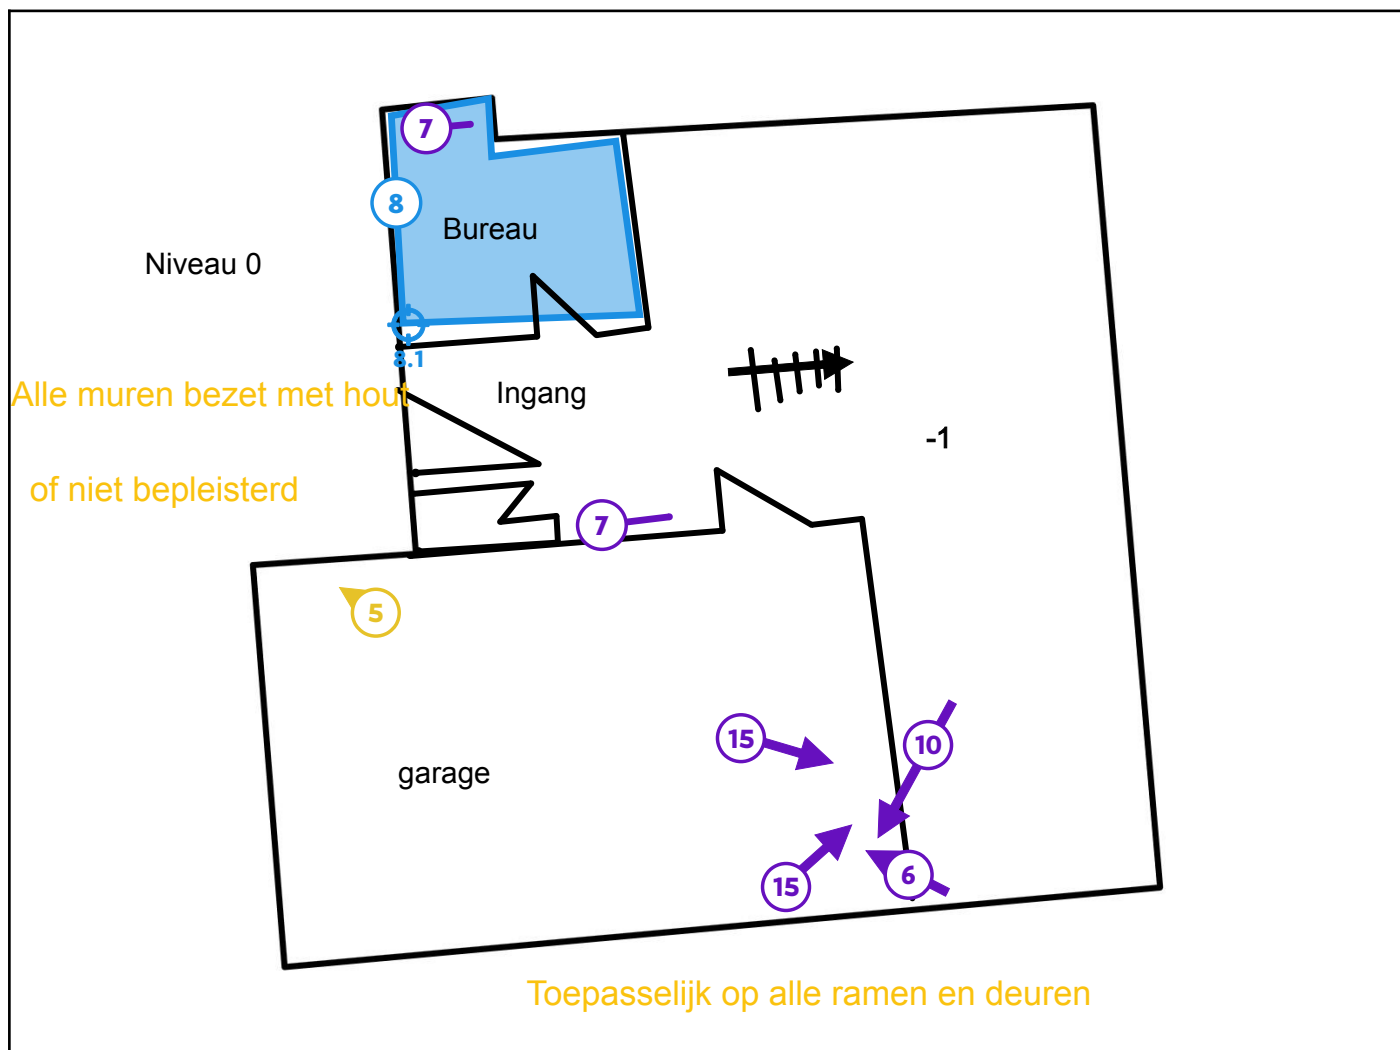
Plan 1.1: Gelijkvloers

Beschrijving	Type	Actie
5. Bakeliet tellerkast	Asbestmateriaal	Zorgvuldig beheren
6. Schoorsteen rookgaskanaal - beoordeling	Beperking	-
7. Radiatoren	Advies	-
8. Vinylvloer	Geen asbest	-
8.1 Code: RLTE Vinyl	Mengmonster	-
10. Stookketel / Brander	Overige ruimte of materiaal	-
11. Muren uit niet asbestverdacht materiaal	Overige ruimte of materiaal	-

12. Mastiek Ramen	Overige ruimte of materiaal	-
15. leidingisolatie	Overige ruimte of materiaal	-

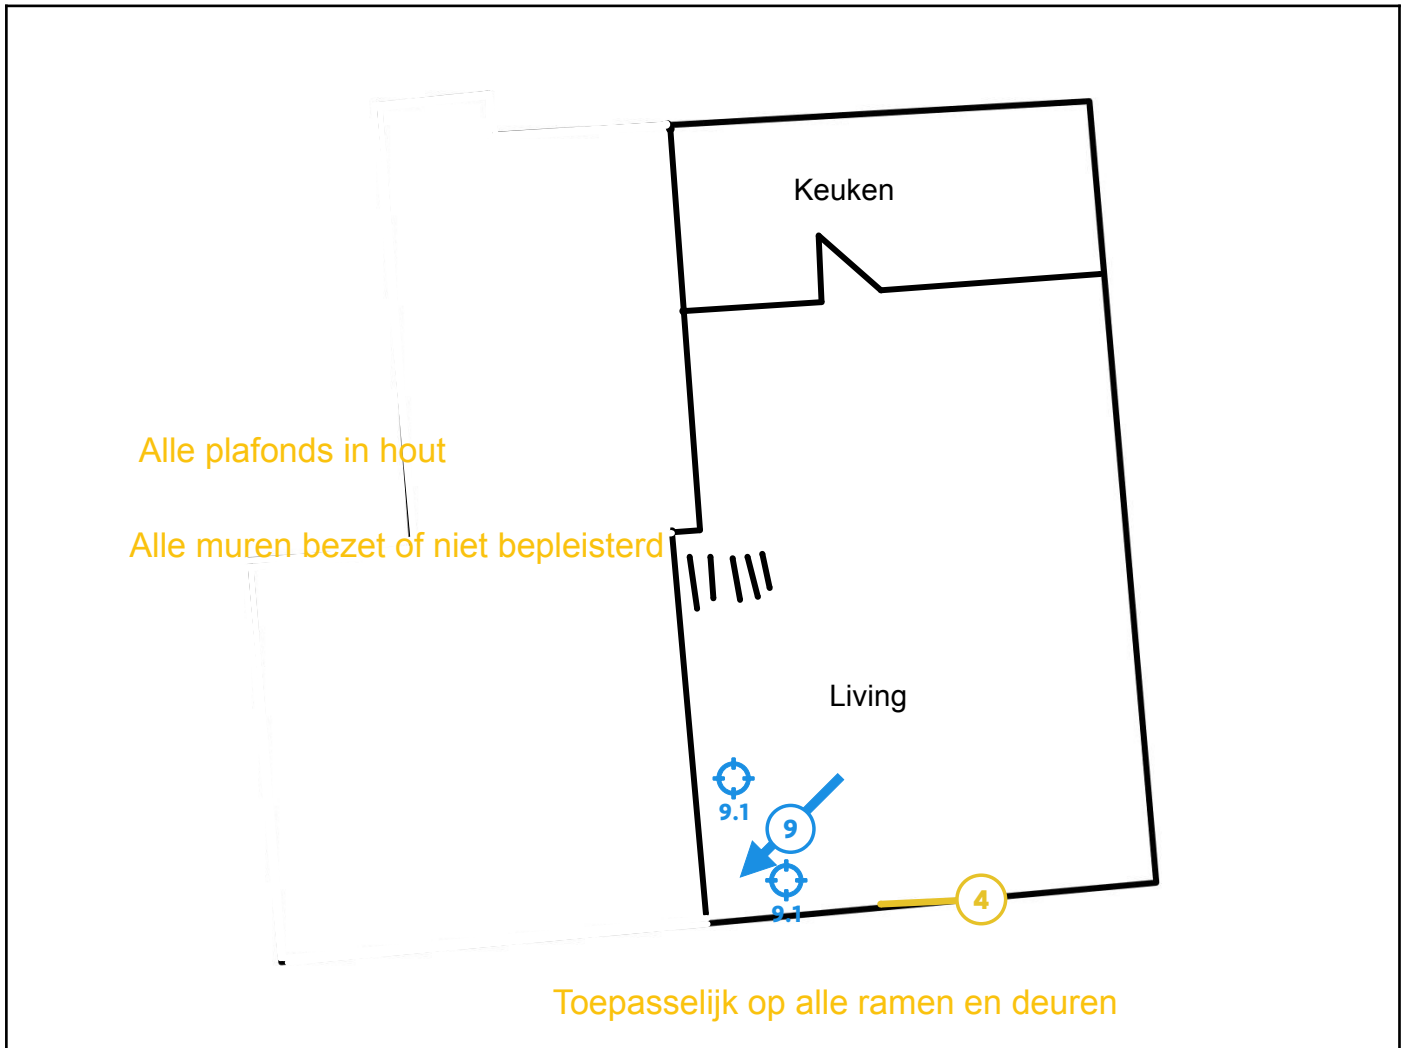
Plan 1.2: Deel -1

Beschrijving	Type	Actie
4. Tablet ramen	Asbestmateriaal	Zorgvuldig beheren
9. Pleisterwerk open haard	Geen asbest	-
9.1 Code: RLTE Haard	Mengmonster	-
11. Muren uit niet asbestverdacht materiaal	Overige ruimte of materiaal	-
12. Mastiek Ramen	Overige ruimte of materiaal	-
16. Plafonds,	Overige ruimte of materiaal	-

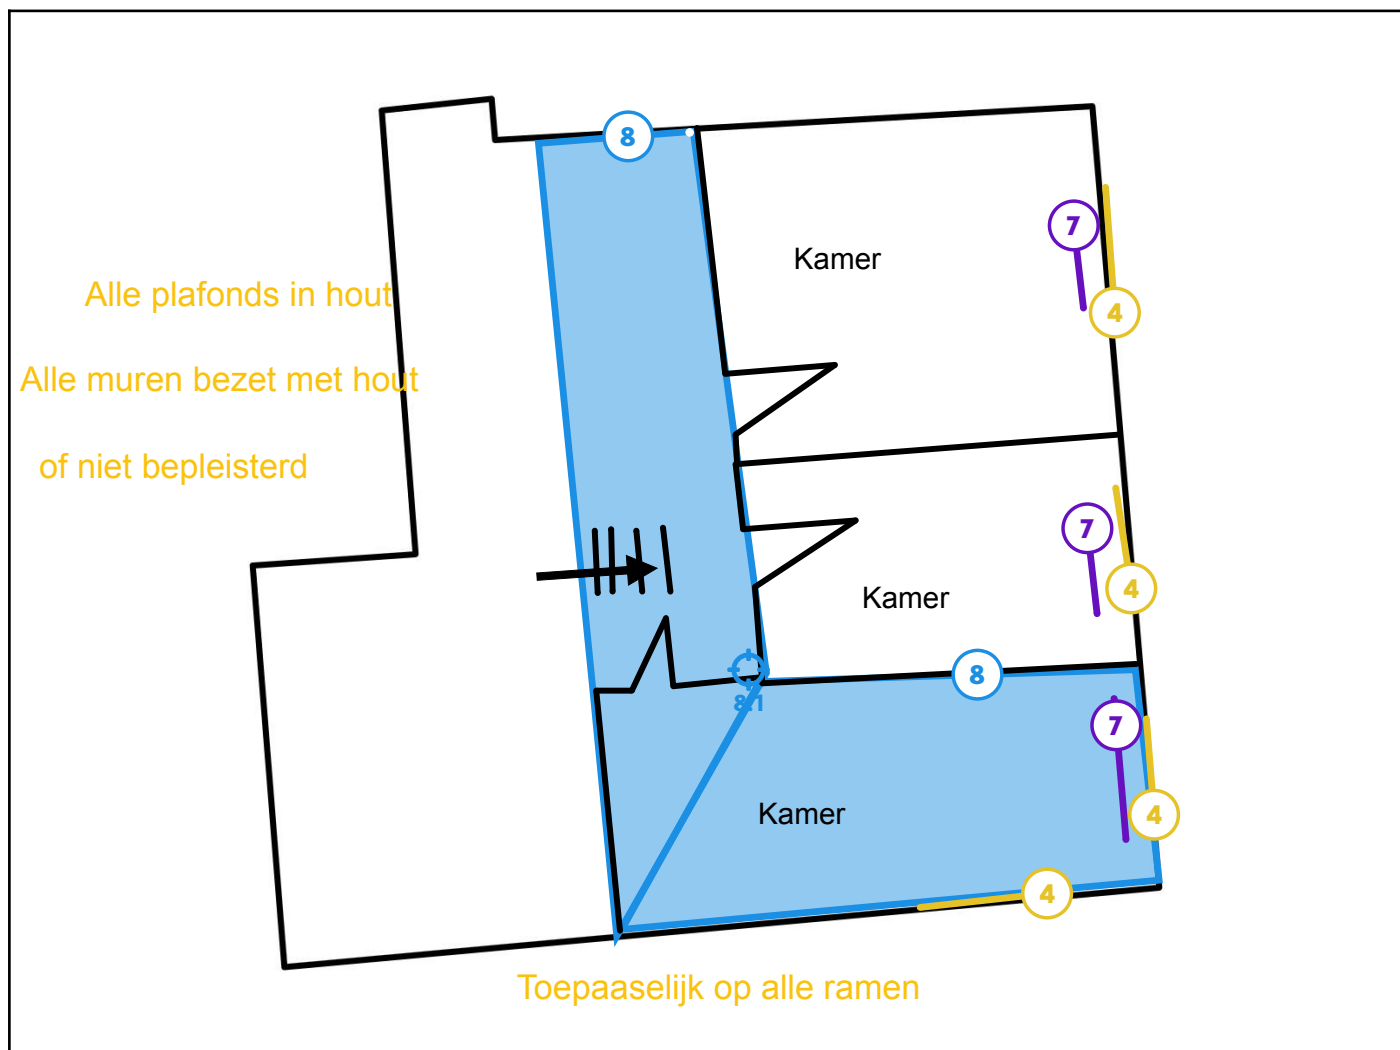
Plan 1.3: Deel +1

Beschrijving	Type	Actie
4. Tablet ramen	Asbestmateriaal	Zorgvuldig beheren
7. Radiatoren	Advies	-
8. Vinylvloer	Geen asbest	-
8.1 Code: RLTE Vinyl	Mengmonster	-
11. Muren uit niet asbestverdacht materiaal	Overige ruimte of materiaal	-
12. Mastiek Ramen	Overige ruimte of materiaal	-
16. Plafonds,	Overige ruimte of materiaal	-

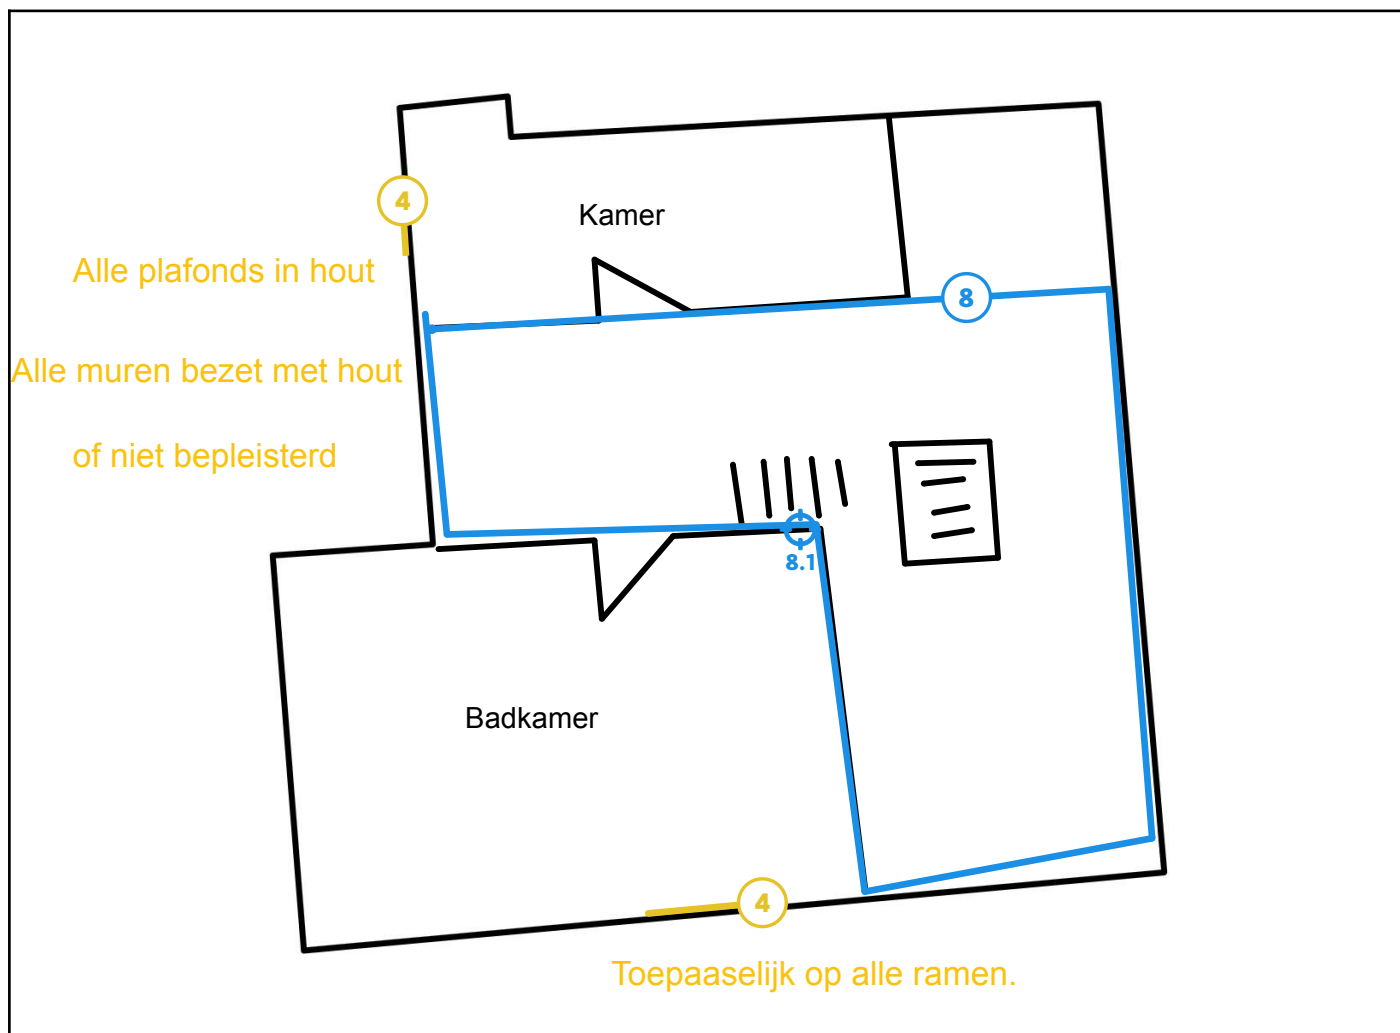
Plan 1.4: +2

Beschrijving	Type	Actie
4. Tablet ramen	Asbestmateriaal	Zorgvuldig beheren
8. Vinylvloer	Geen asbest	-
8.1 Code: RLTE Vinyl	Mengmonster	-
11. Muren uit niet asbestverdacht materiaal	Overige ruimte of materiaal	-
12. Mastiek Ramen	Overige ruimte of materiaal	-
16. Plafonds,	Overige ruimte of materiaal	-

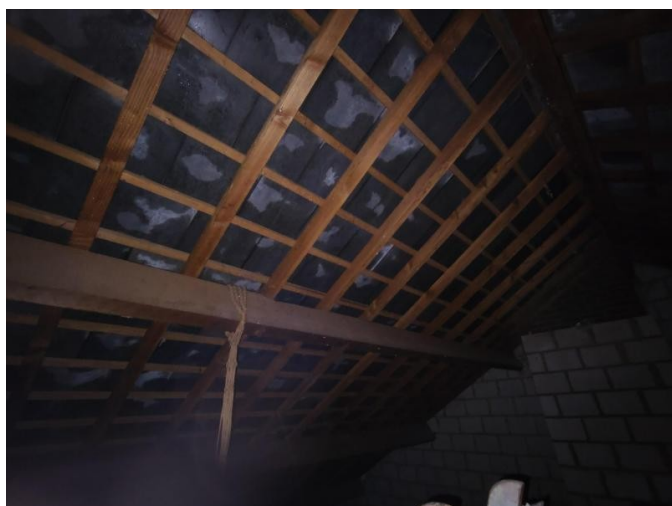
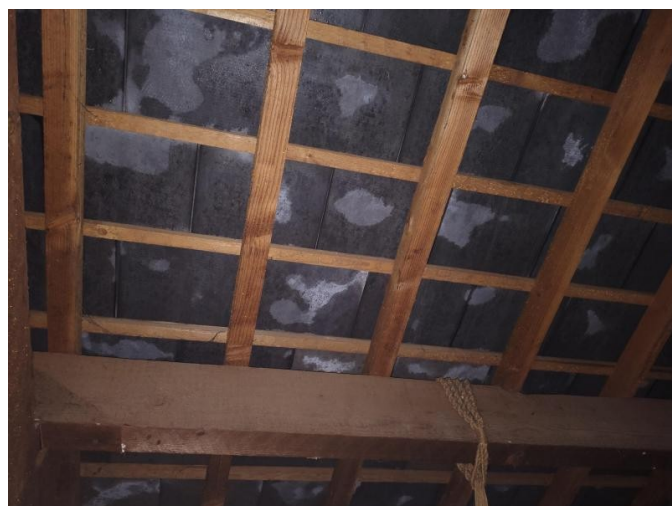
Beschrijving	Notitie	Terug te vinden op plannen
Fiche 13: Geen onderdak aanwezig	-	Plan 1.5: Dak woning
Fiche 14: Geen lift aanwezig	-	-
Fiche 15: leidingisolatie	Bestat uit zachte moes	Plan 1.1: Gelijkvloers
Fiche 16: Plafonds,	De plafonds zijn gemaakt van niet-asbestverdachte materialen (bijvoorbeeld laminaat, gyproc, ...), deze toepassingen zijn niet asbestverdacht. We hebben echter niet kunnen vaststellen of er mogelijk asbestverdachte of asbesthoudende materialen achter deze toepassingen aanwezig zijn. Bij renovatie of sloop is het aangeraden om een destructief onderzoek te laten uitvoeren van deze toepassingen.	Plan 1.2: Deel -1 Plan 1.3: Deel +1 Plan 1.4: +2
