Asbestinventarisatetest

Leebrugstraat 37, 9112 Sint-Niklaas

Attestnummer : 20240920-000212.000

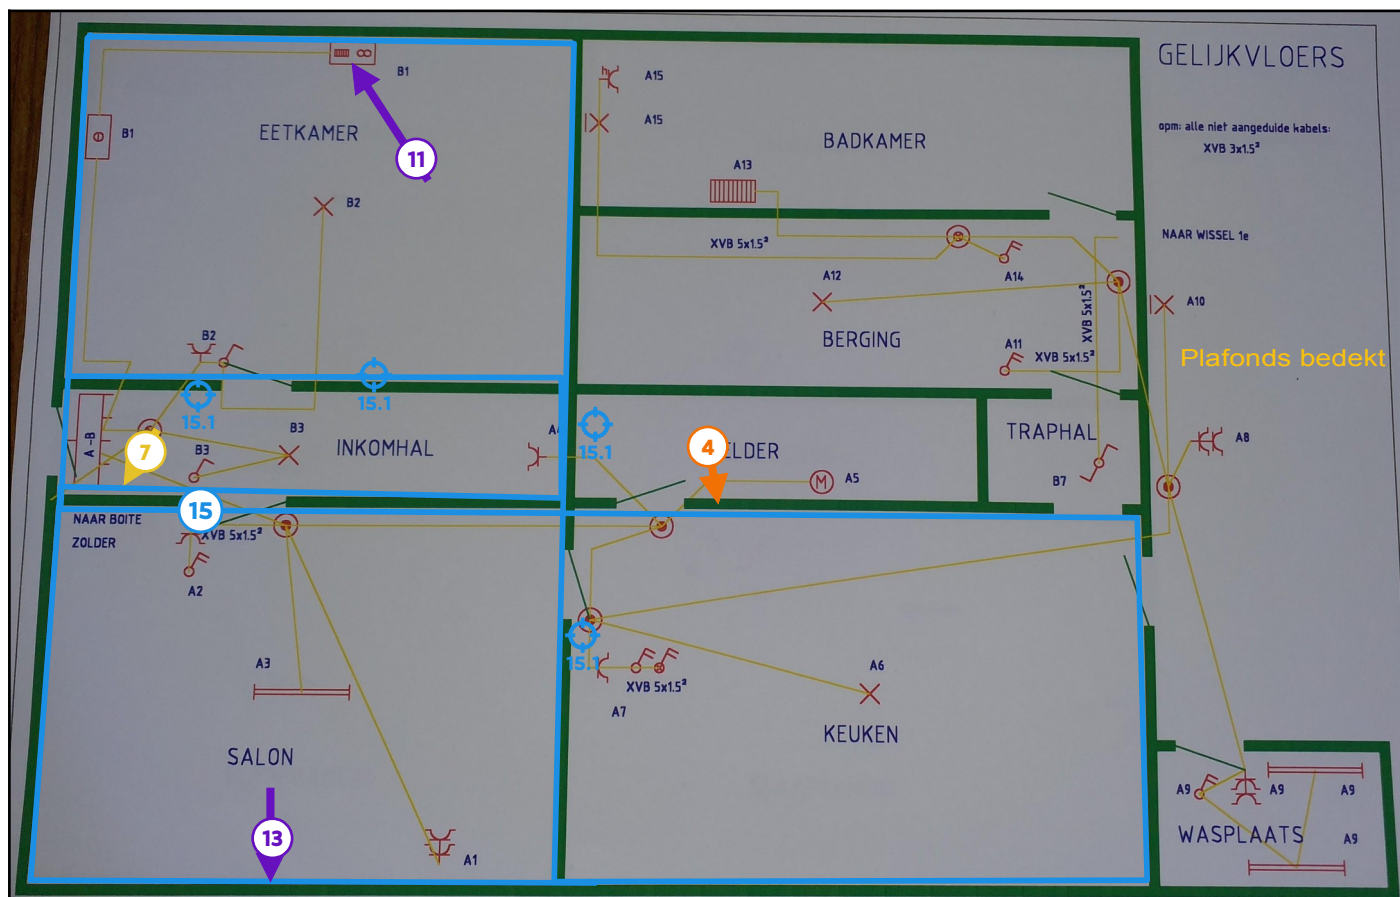
Plan 1.1: Gelijkvloers

Beschrijving	Type	Actie
4. Bakeliet toepassingen (stopcontacten, schakelaars,...)	Asbestmateriaal	Verwijderen
7. Bakeliet meterkast	Asbestmateriaal	Zorgvuldig beheren
10. Pleisterwerk plafond woning	Advies	-
11. Accumulatiekachels eetkamer + slaapkamer	Advies	-
13. Koord kachel	Advies	-
15. Pleisterwerk wand woning	Geen asbest	-
15.1 Code: AZk0000001861	Mengmonster	-

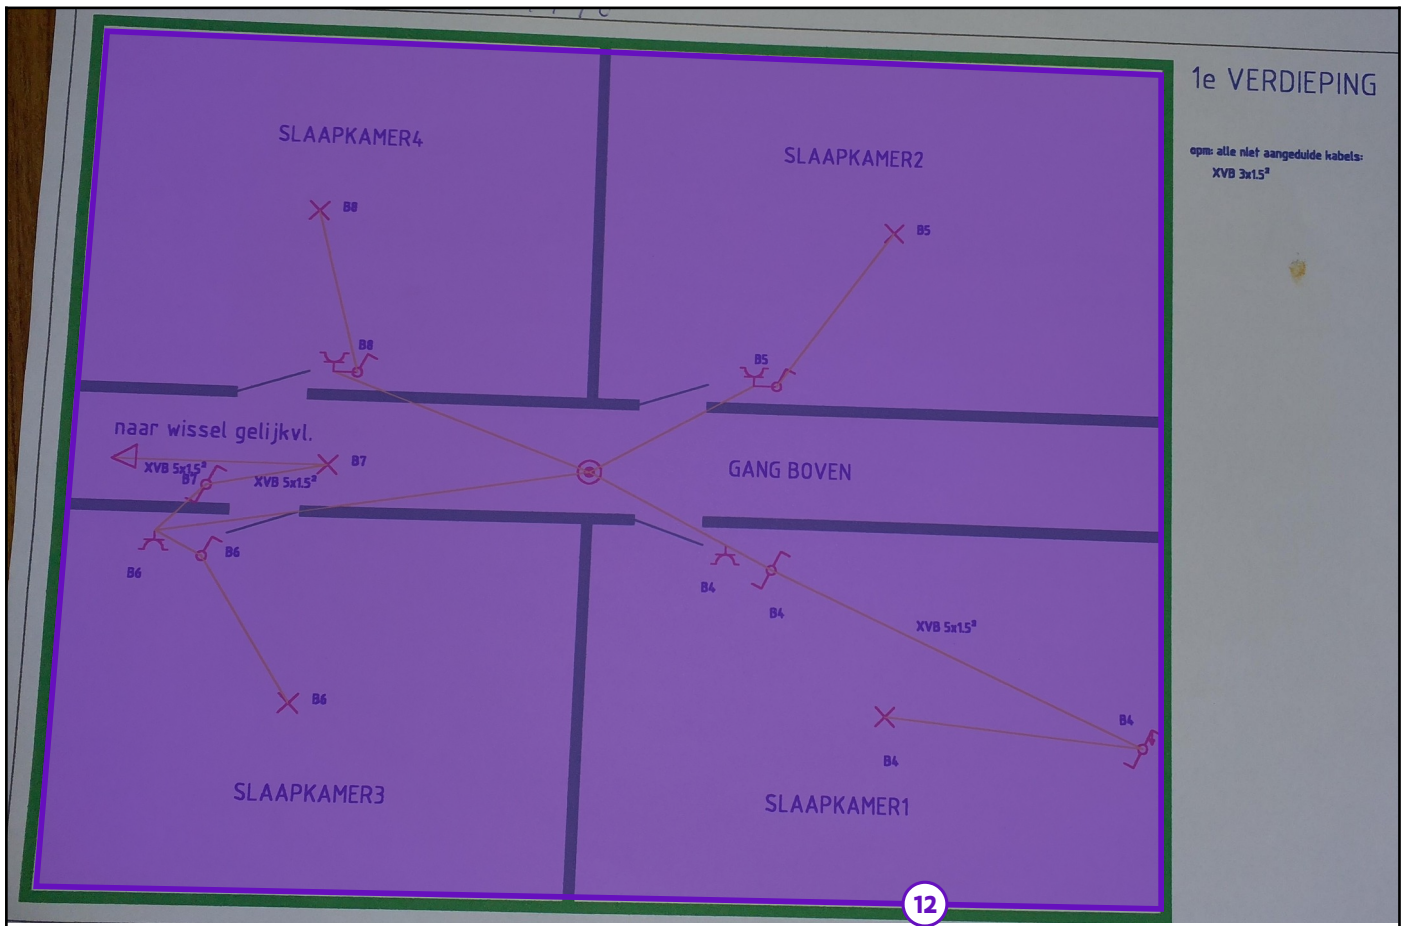
Plan 1.3: Eerste verdieping

Beschrijving	Type	Actie
12. Vloerbedekking bovenverdieping	Advies	-

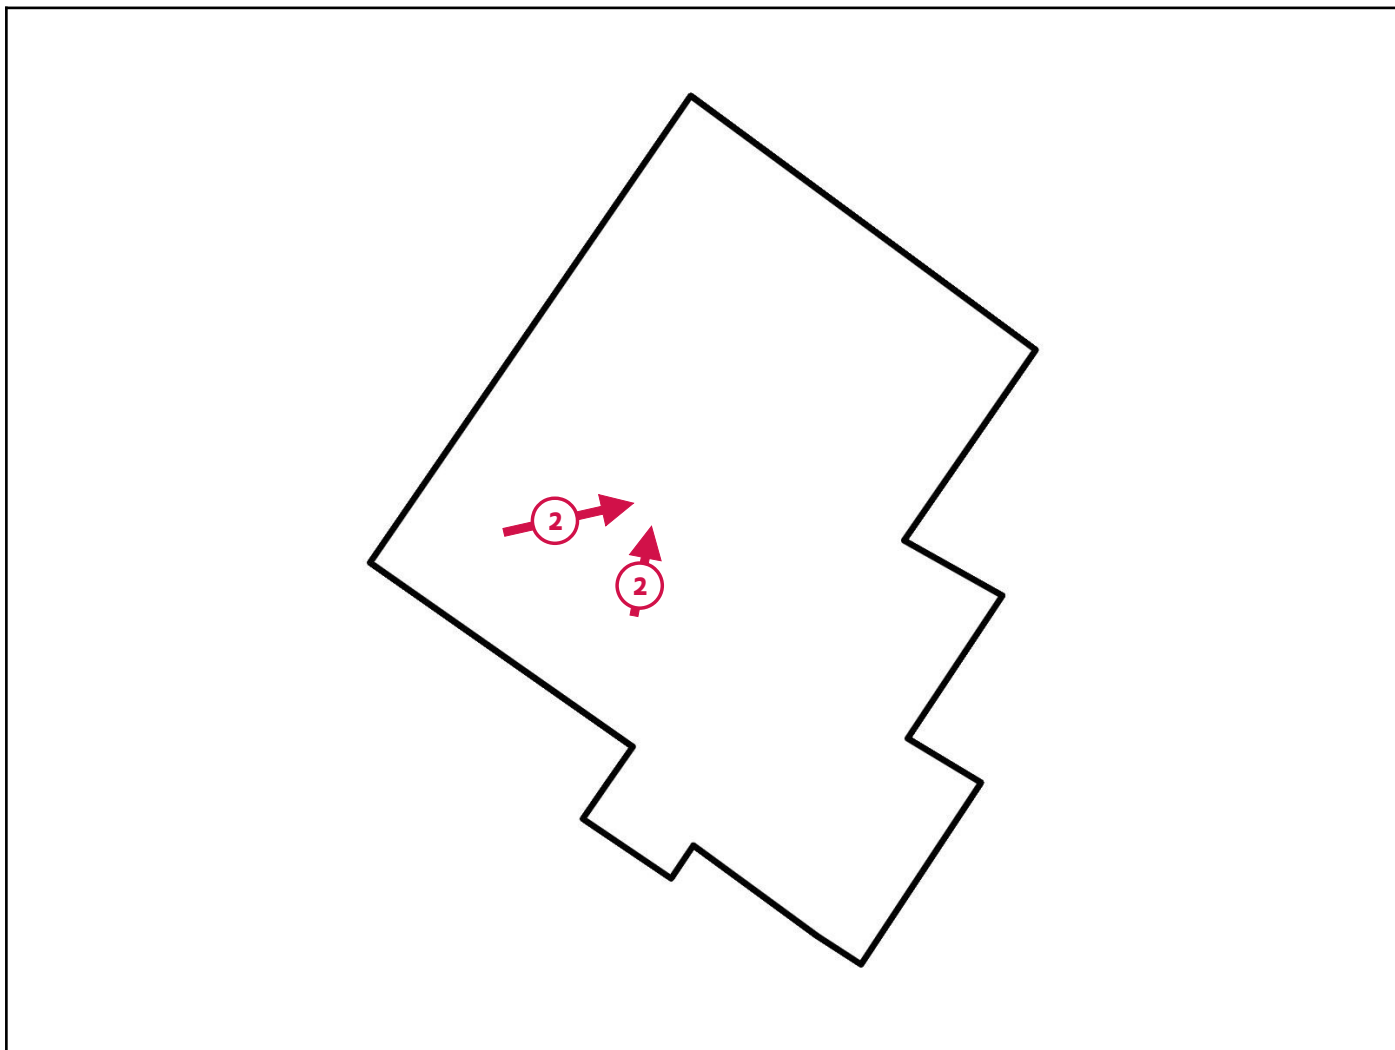
Plan 1.4: Zolderruimte

Beschrijving	Type	Actie
2. Stukken menuiserie plaat	Asbestmateriaal	Dringend verwijderen
