Asbestinventarisatetest

Rivierstraat 84, 9250 Waasmunster

Attestnummer : 20251209-000190.000

Uitgegeven op : 09.12.2025

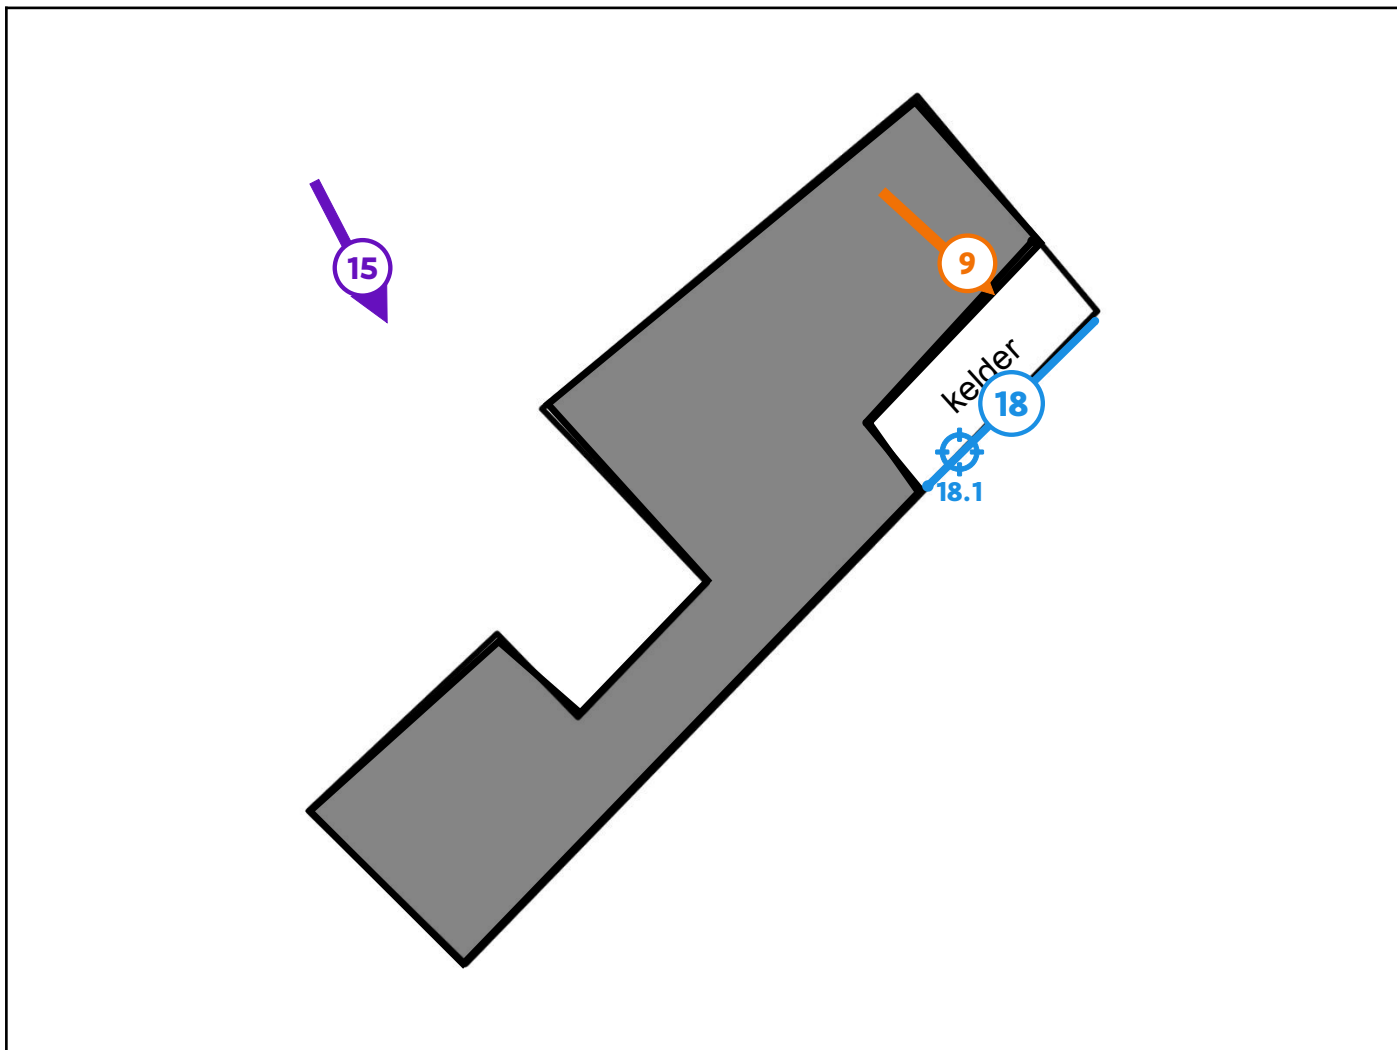
Plan 1.1: Situatieplan kelder

Beschrijving	Type	Actie
9. asbestcement verluchttingsbuis in kelder	Asbestmateriaal	Verwijderen
15. algemeen	Advies	-
18. Muurpleister	Geen asbest	-
18.1 Code: MM1	Mengmonster	-

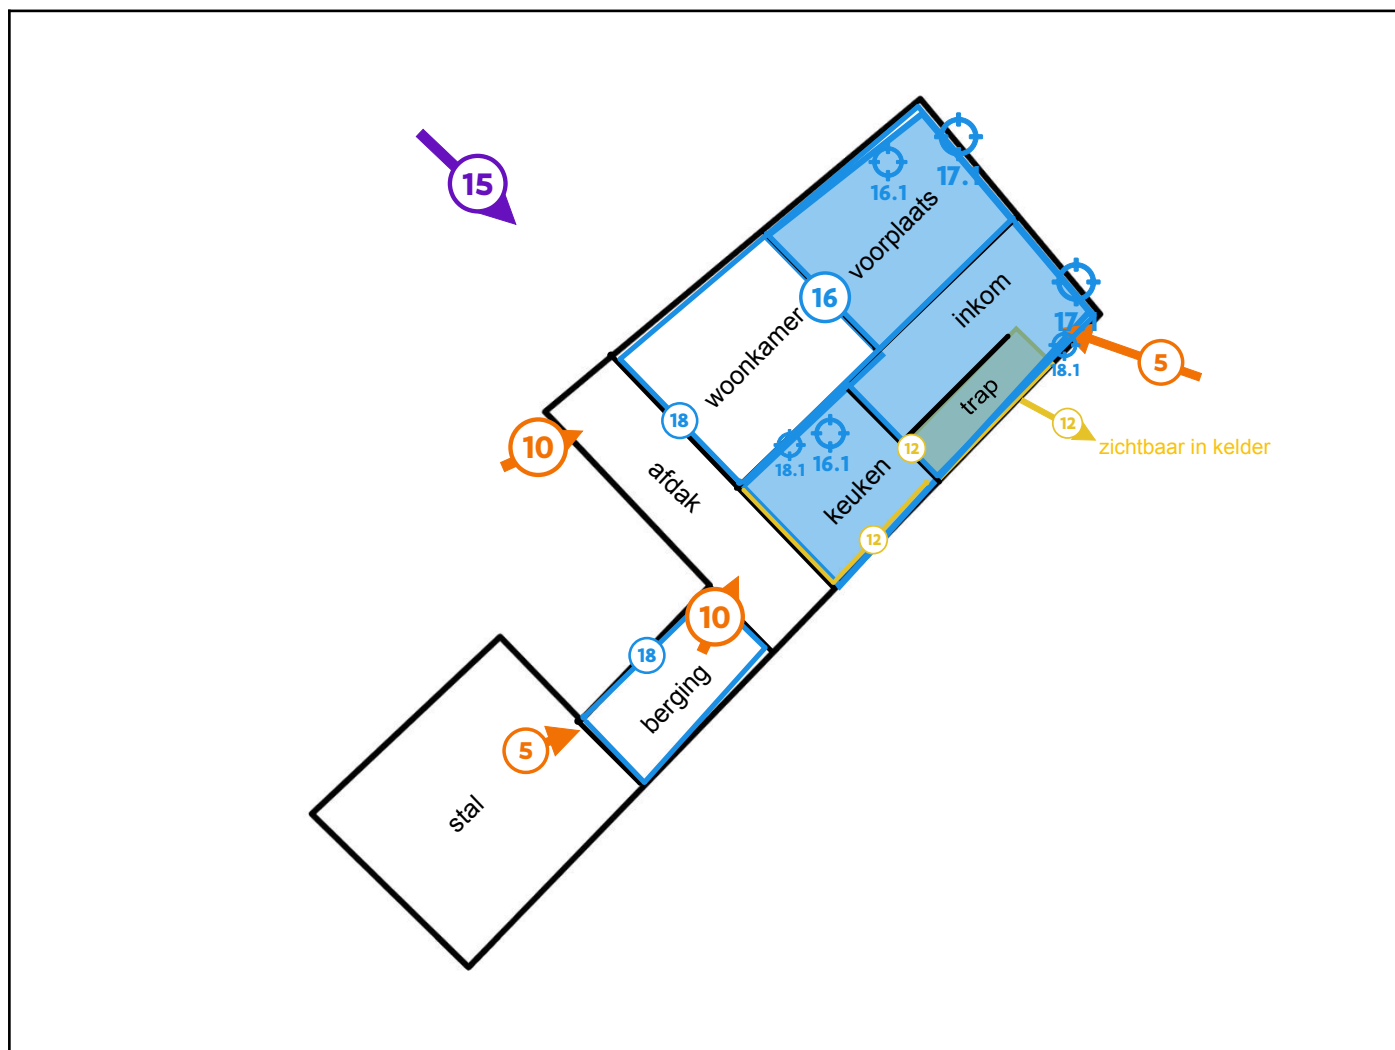
Plan 1.2: Situatieplan gelijkvloers

Beschrijving	Type	Actie
5. elektrische infrastructuur vervaardigd uit bakeliet	Asbestmateriaal	Verwijderen
10. Steunpalen afdak - verloren bekisting	Asbestmateriaal	Verwijderen
12. Beplating onder trappen en aan keukenwand	Asbestmateriaal	Zorgvuldig beheren
15. algemeen	Advies	-
16. Plafondpleister	Geen asbest	-
16.1 Code: MM2	Mengmonster	-

17. Mastiek / stopverf tussen buitenschrijnwerk en gevelsteen	Geen asbest	-
17.1 Code: MM3	Mengmonster	-
18. Muurpleister	Geen asbest	-
18.1 Code: MM1	Mengmonster	-

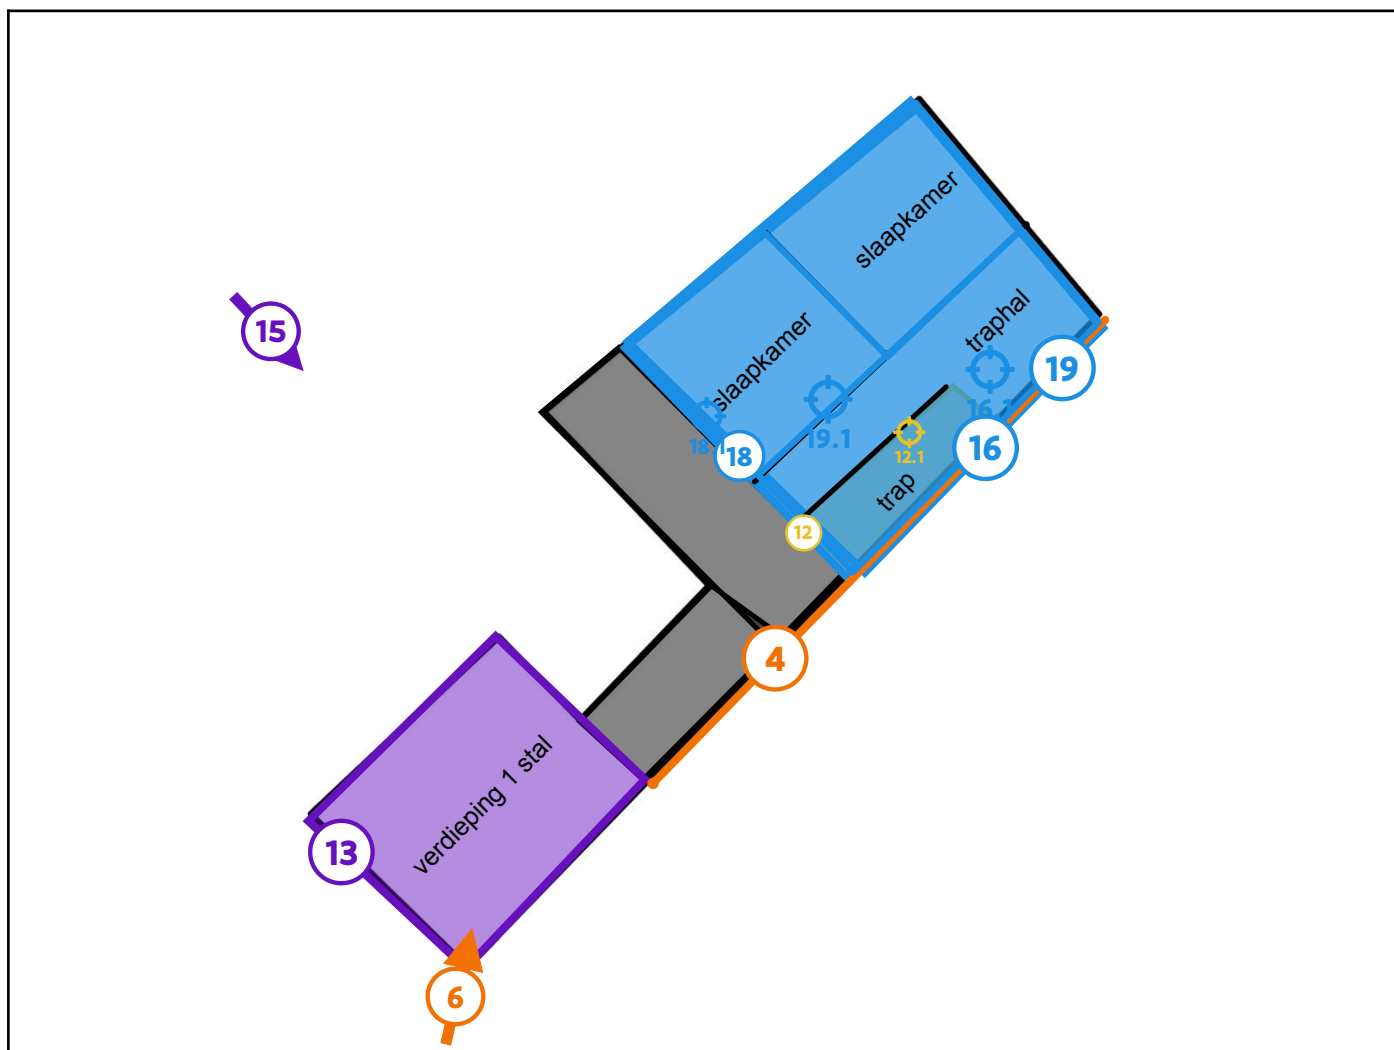
Plan 1.3: Situatieplan verdieping 1

Beschrijving	Type	Actie
4. Asbestverdachte gevelleien aanpalende woning	Asbestmateriaal	Verwijderen
6. Rookgaskanaal achterste tuinconstructies	Asbestmateriaal	Verwijderen
12. Beplating onder trappen en aan keukenwand	Asbestmateriaal	Zorgvuldig beheren
12.1 Code: PS4	Puntmonster	-
13. Verdieping 1 achterste tuinconstructie	Beperking	-
15. algemeen	Advies	-
16. Plafondpleister	Geen asbest	-

16.1 Code: MM2	Mengmonster	-
18. Muurpleister	Geen asbest	-
18.1 Code: MM1	Mengmonster	-
19. Vloerzeil op verdieping 1	Geen asbest	-
19.1 Code: PS5	Puntmonster	-

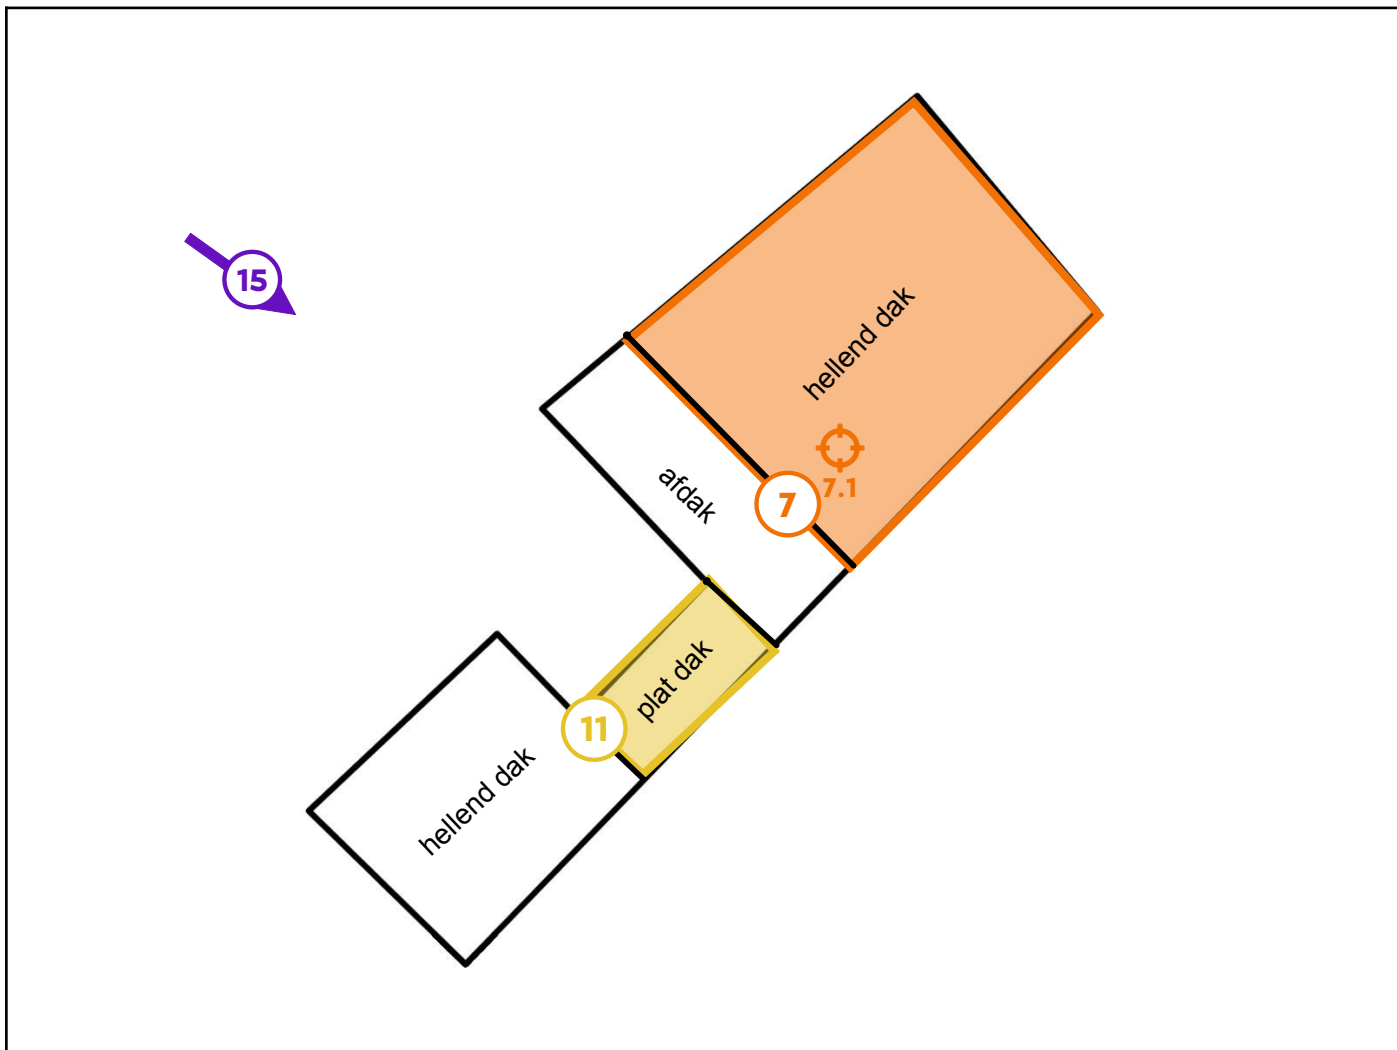
Plan 1.5: Situatieplan daken

Beschrijving	Type	Actie
7. Onderdak onder hellend dak	Asbestmateriaal	Verwijderen
7.1 Code: PS3	Puntmonster	-
11. Roofing dakbedekking plat dak	Asbestmateriaal	Zorgvuldig beheren
15. algemeen	Advies	-

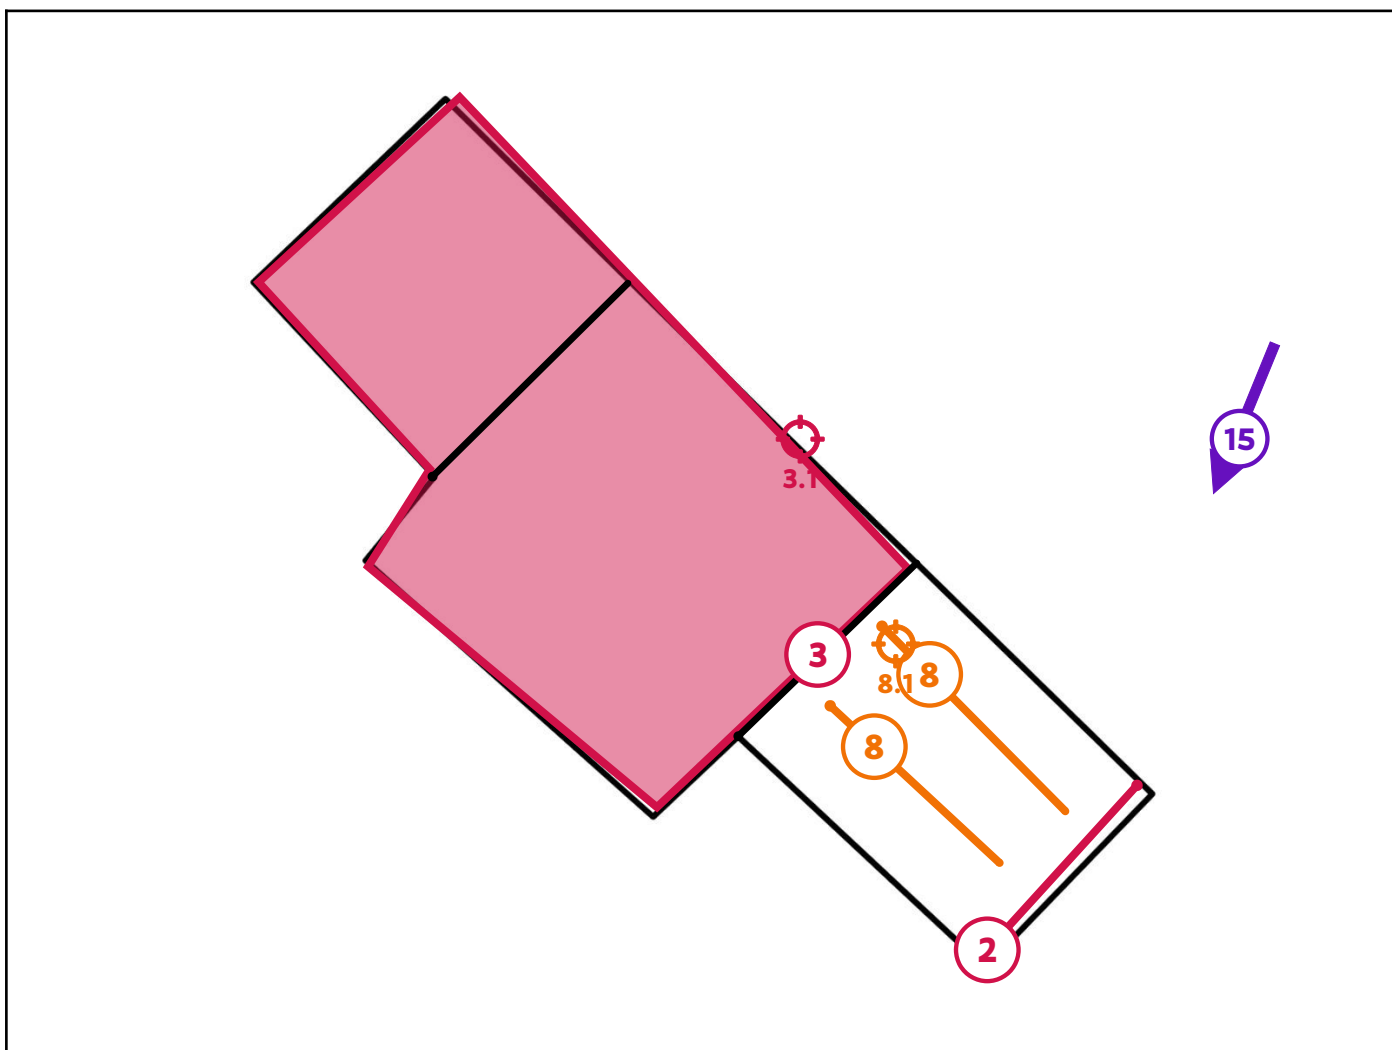
Plan 2.1: Bijgebouw - tuinconstructies plan

Beschrijving	Type	Actie
2. Beplating op scheiding tussen tuinconstructies achteraan	Asbestmateriaal	Dringend verwijderen
3. Golfplaten op tuinconstructie achteraan	Asbestmateriaal	Dringend verwijderen
3.1 Code: PS1	Puntmonster	-
8. Golfplaten als afboording in tuinconstructies achteraan	Asbestmateriaal	Verwijderen
8.1 Code: PS2	Puntmonster	-
15. algemeen	Advies	-

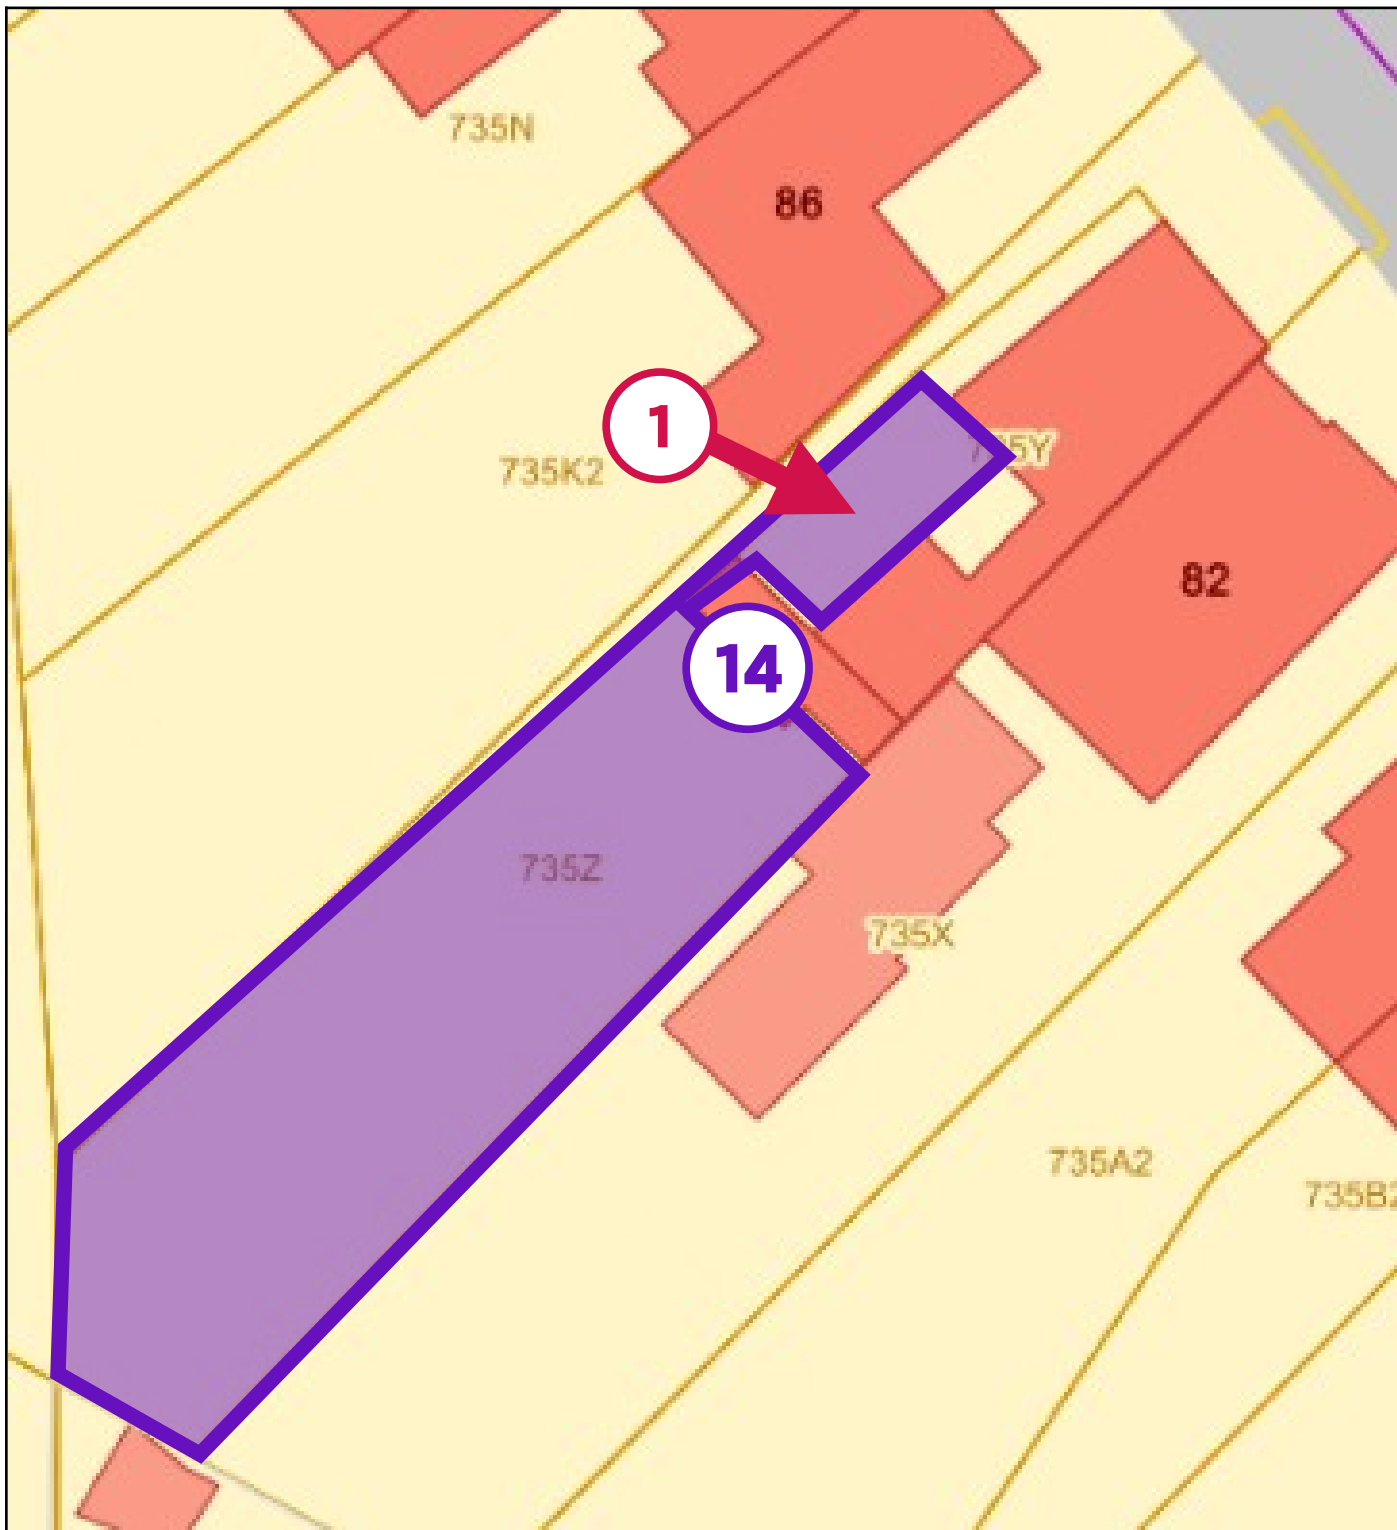
Plan 3.1: Vaststellingen buiten de constructies

Beschrijving	Type	Actie
1. Fragmenten van golfplaten in tuin	Asbestmateriaal	Dringend verwijderen

14. Overbegroeiing perceel	Beperking	-
----------------------------	-----------	---

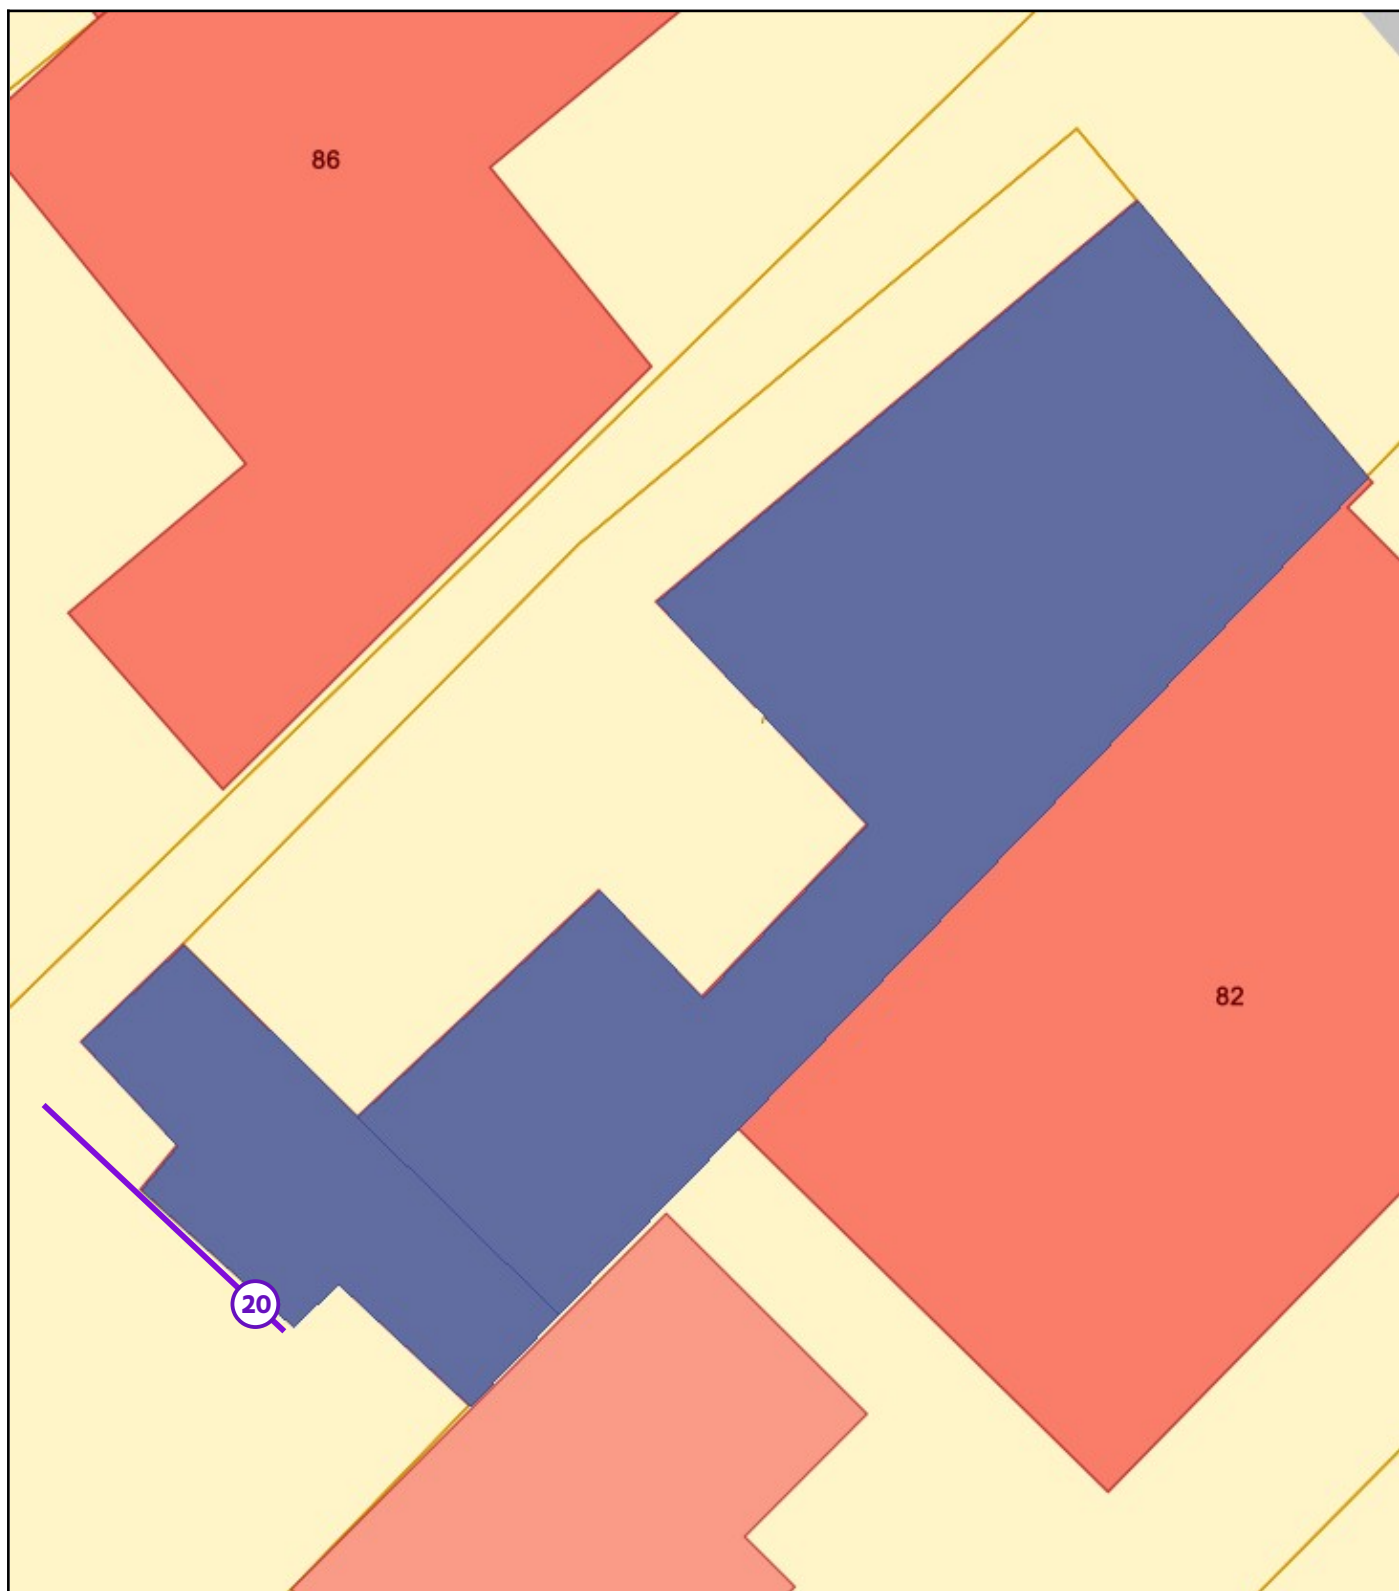
Plan 3.2: Afdruipzones/afvloeizones

20. Afdruiptzone afkomstig van golfplaten dakbedekking	Afdruiptzone/afvloeizone	-
--	--------------------------	---

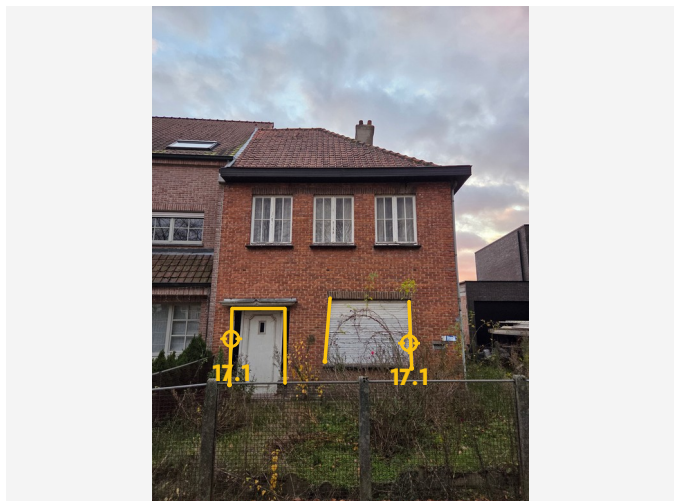
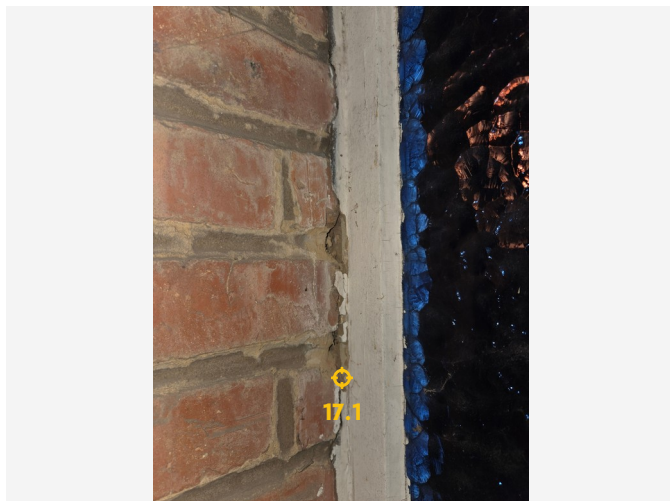
Fiche 17: Mastiek / stopverf tussen buitenschrijnwerk en gevelsteen

Geen asbest

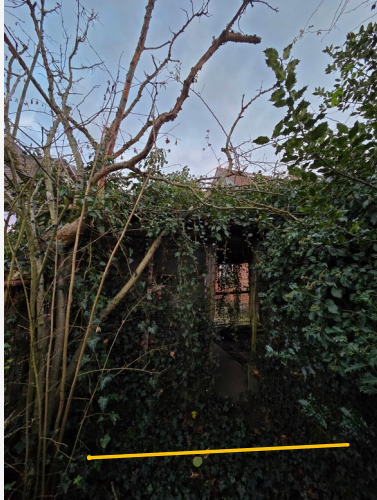
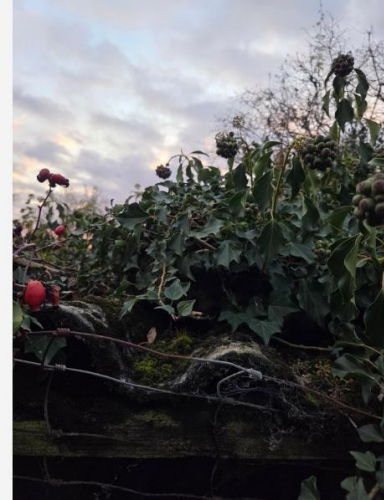
Afdruipzone/afvloeizone
