Asbestinventarisatetest

Neerstraat 301, 9250 Waasmunster

Attestnummer : 20240709-000421.000

Niet-asbestveilig

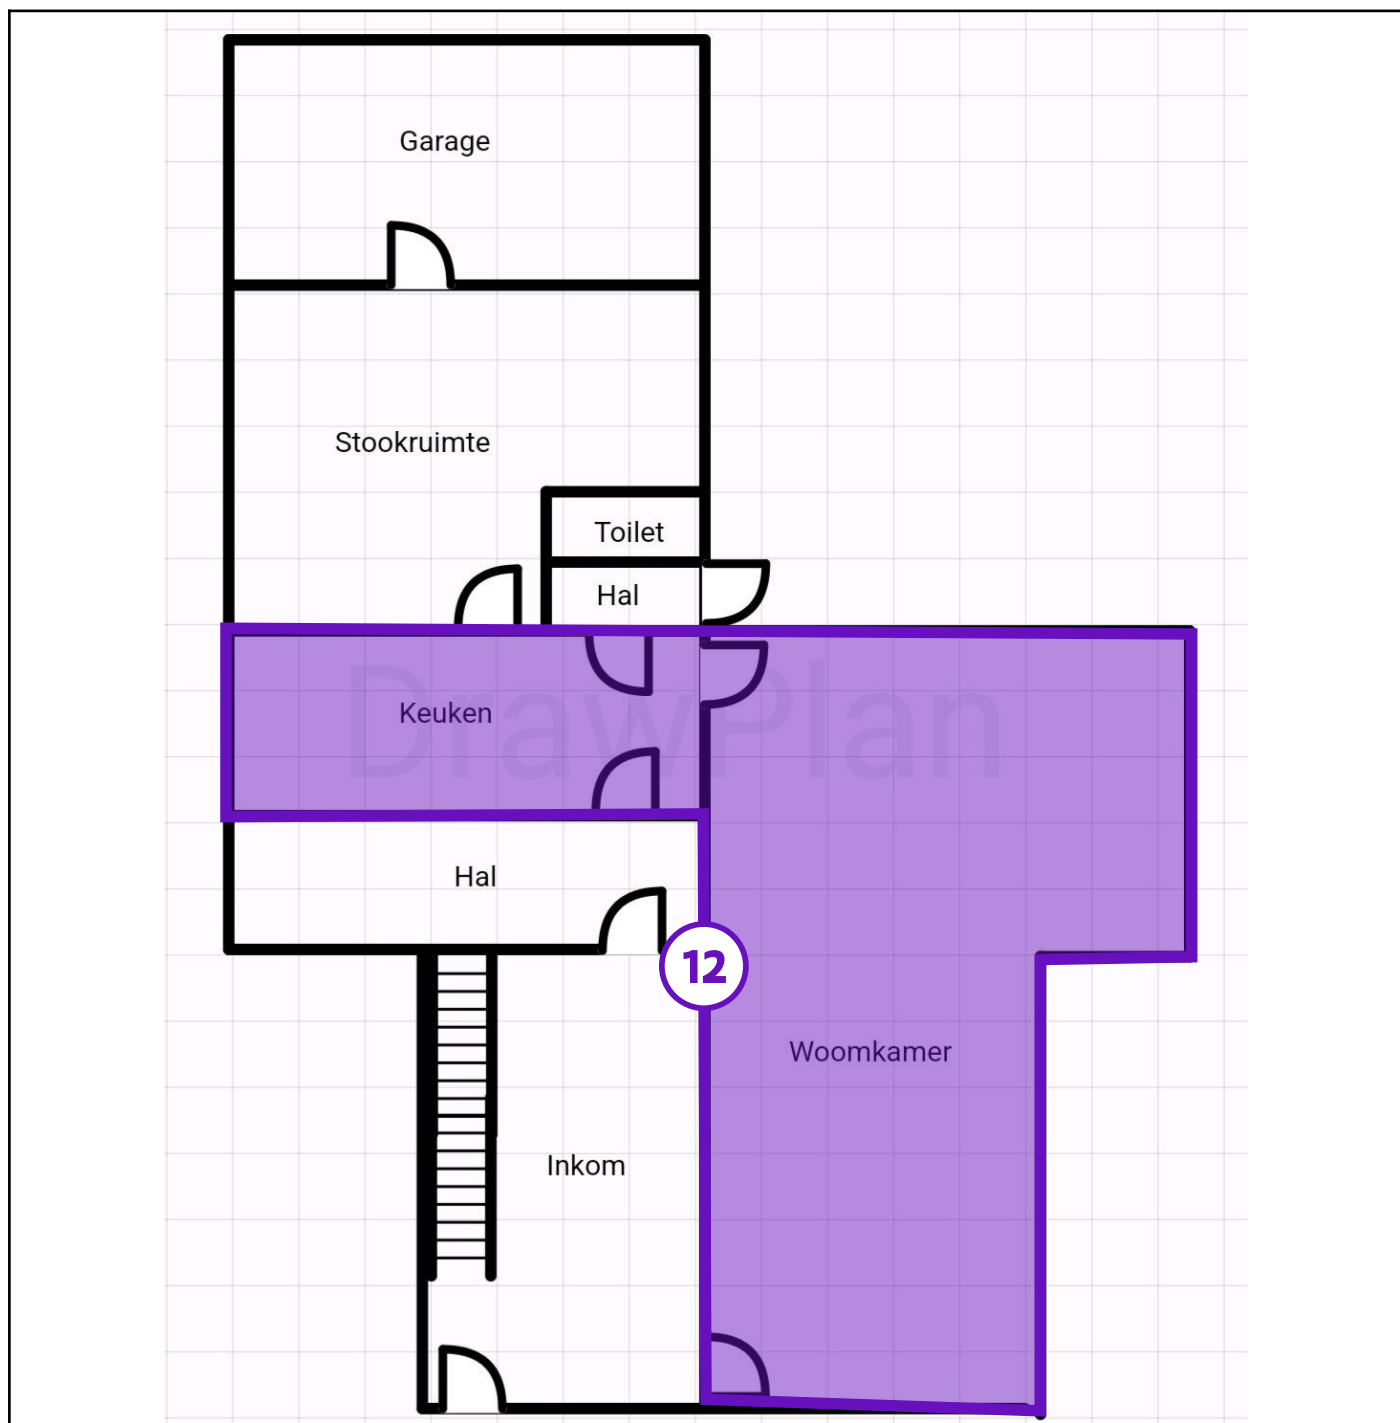
Plan 1.3: Gelijkvloers : Vals plafond

Beschrijving	Type	Actie
12. Vals plafond	Advies	-

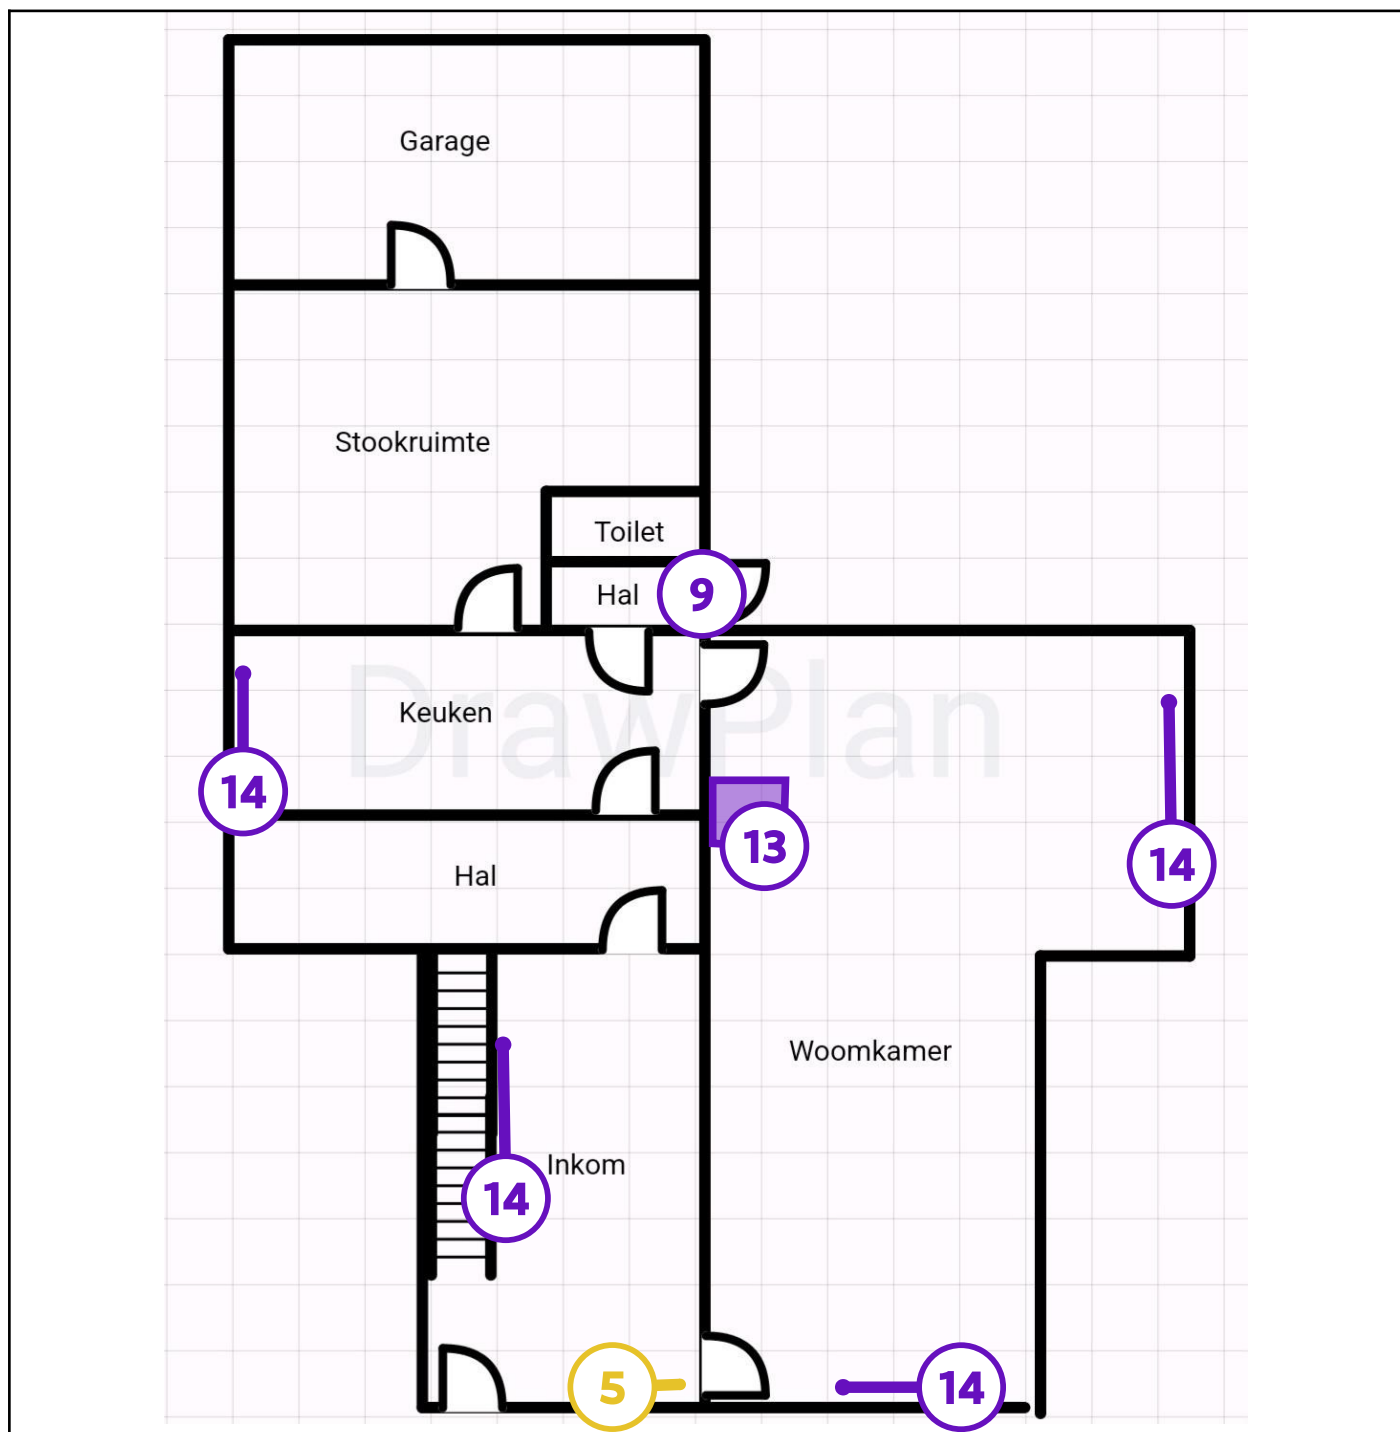
Plan 1.4: Gelijkvloers : kachel, zekeringskast, radiatoren..

Beschrijving	Type	Actie
5. Zekeringskast	Asbestmateriaal	Zorgvuldig beheren
9. Raamplaten	Advies	-

13. Kachel	Advies	-
14. Radiatoren	Advies	-

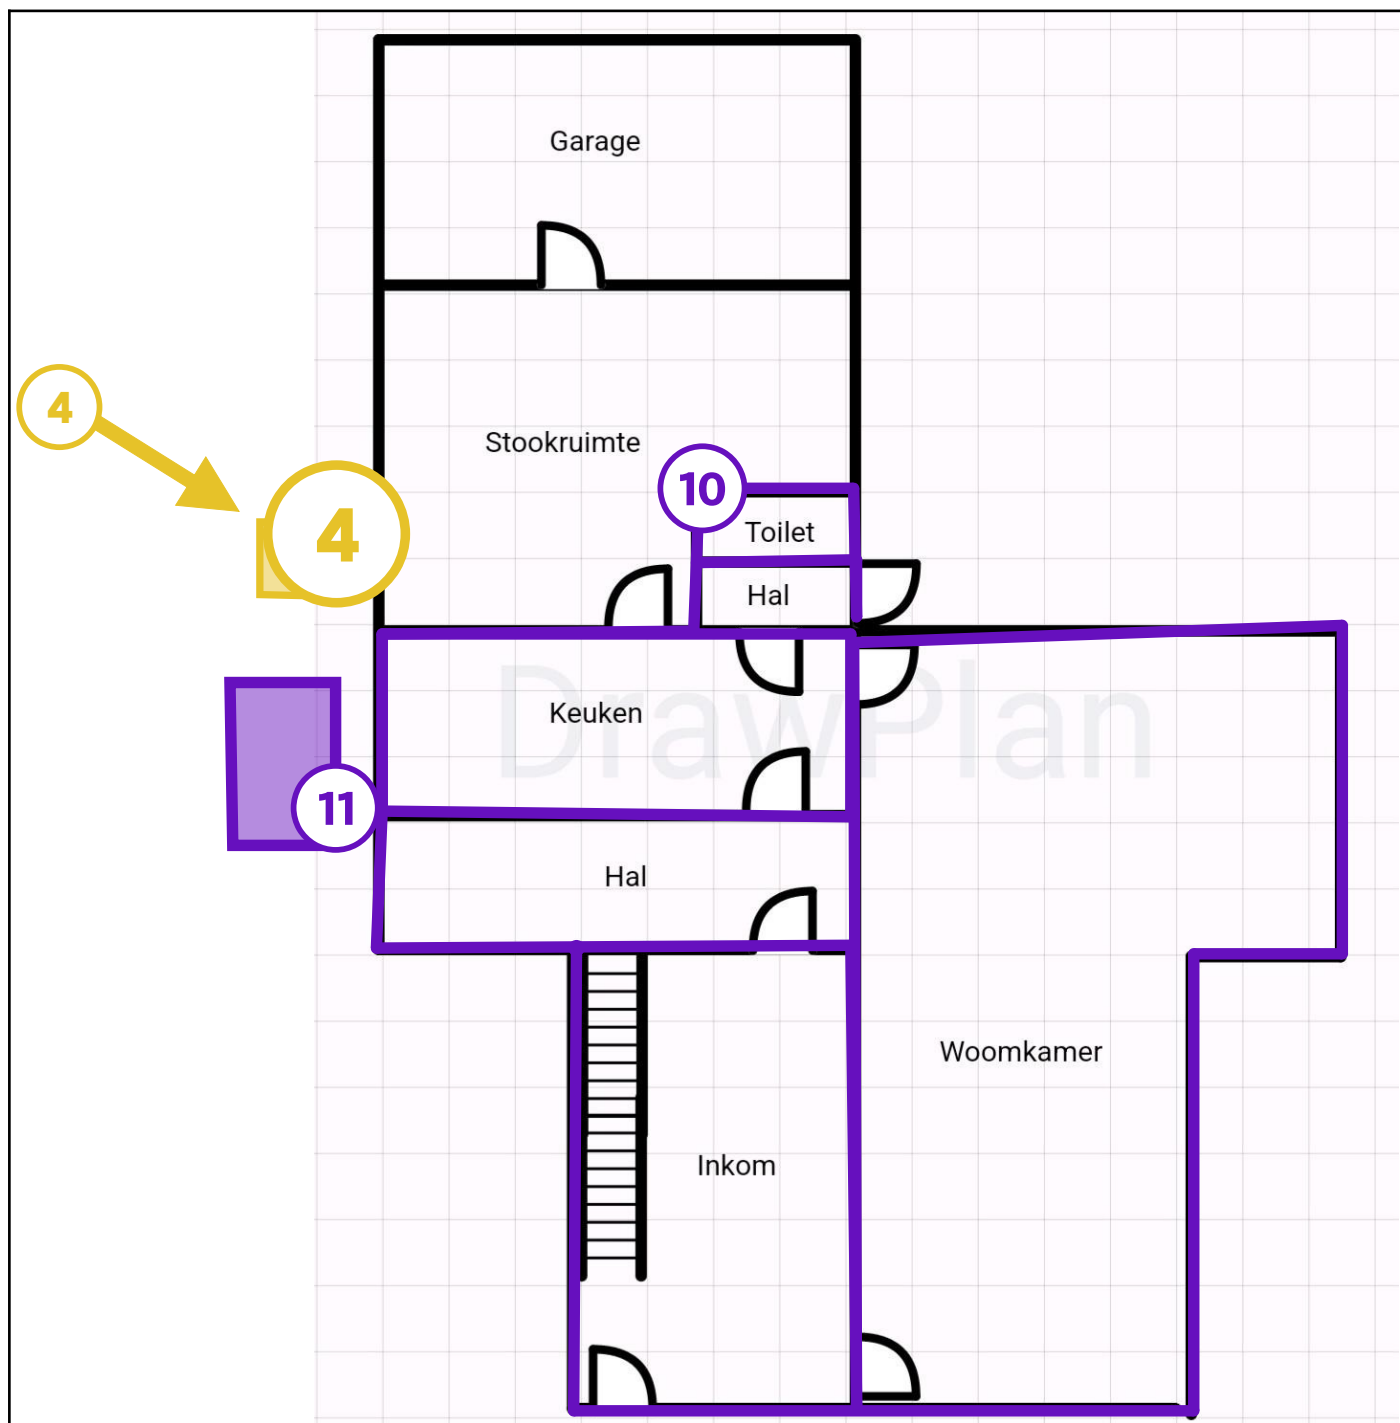
Plan 1.5: Gelijkvloers : plinten, dekplaat + tanks

Beschrijving	Type	Actie
4. Dekplaat	Asbestmateriaal	Zorgvuldig beheren
10. Plinten + tegellijn	Advies	-

11. Tanks	Advies	-
-----------	--------	---

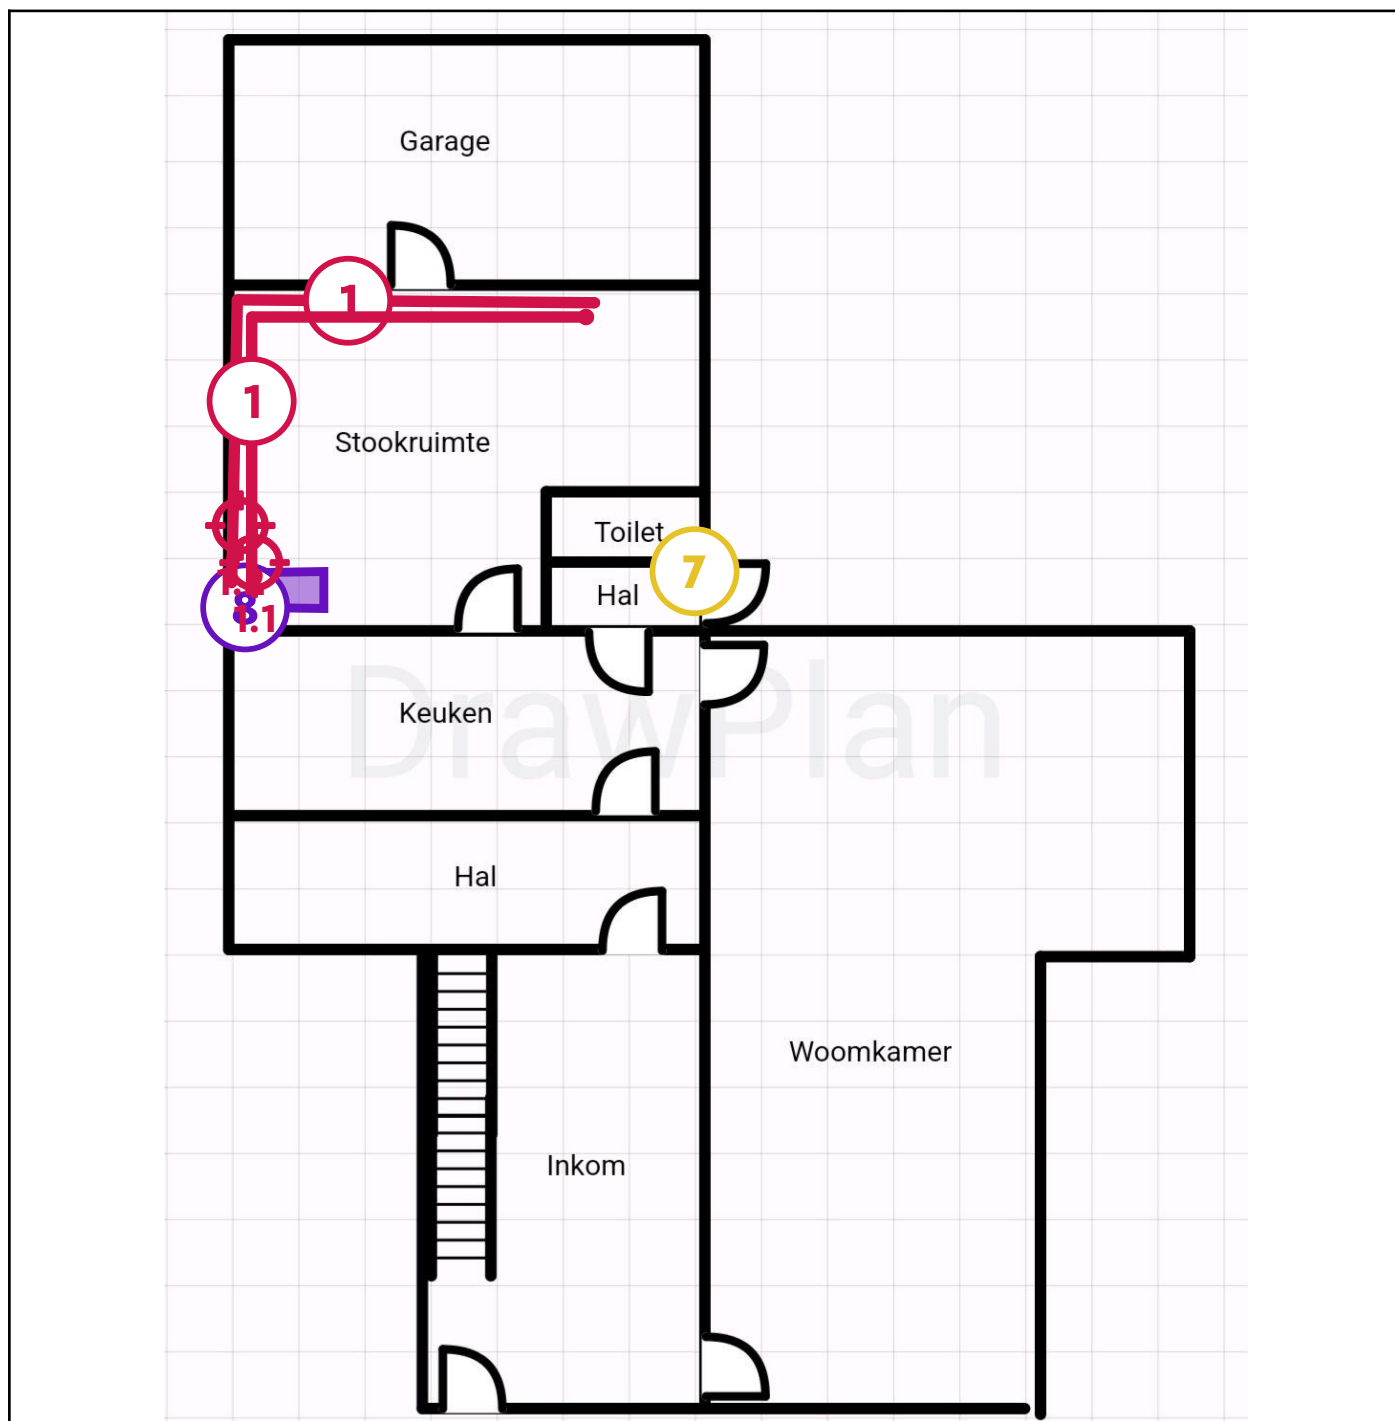
Plan 1.6: Gelijkvloers: CV-ketel, leidingisolatie + bakeliet

Beschrijving	Type	Actie
1. Leidingisolatie berging	Asbestmateriaal	Dringend verwijderen
1.1 Code: MM03 recht	Mengmonster	-

1.2 Code: MM04 bocht	Puntmonster	-
7. Schakelaars	Asbestmateriaal	Zorgvuldig beheren
8. CV - ketel	Advies	-

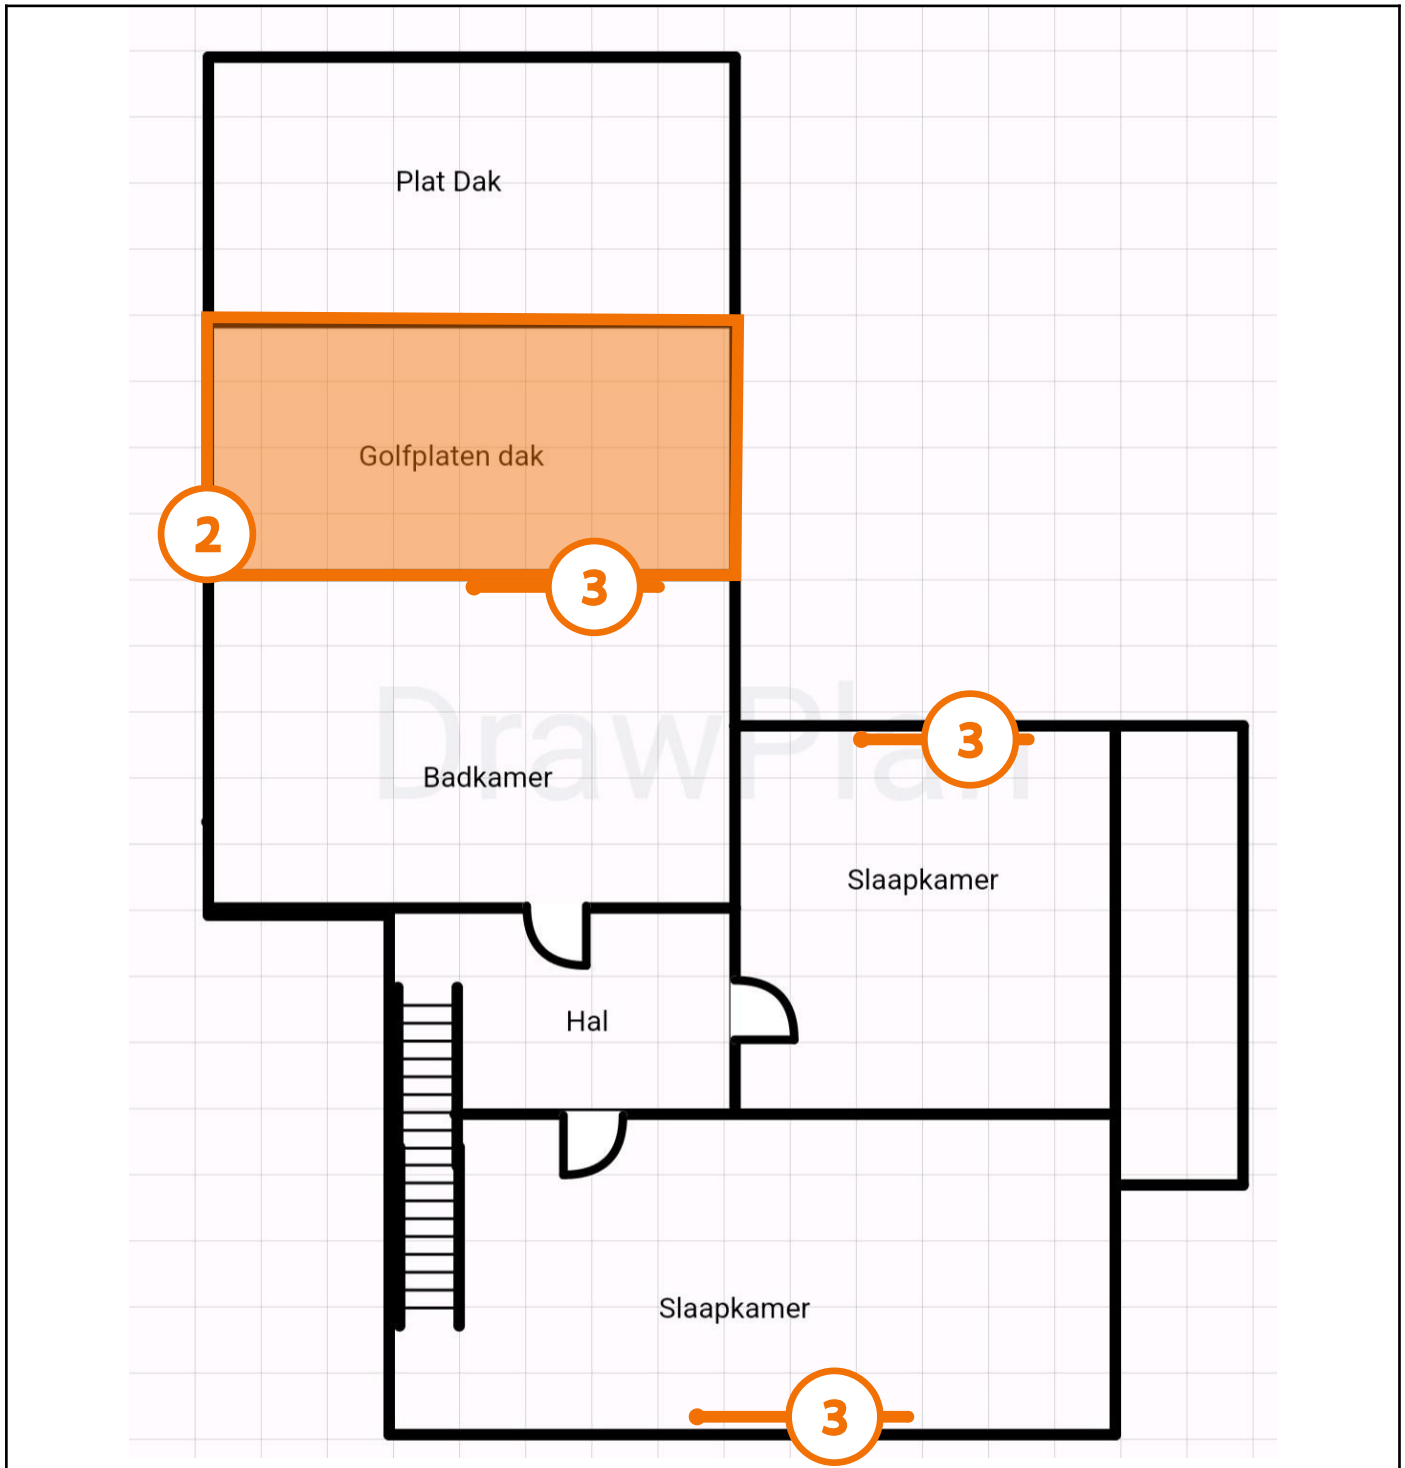
Plan 1.9: Verdiep +1 : massal, golfplaten

Beschrijving	Type	Actie
2. Golfplaten	Asbestmateriaal	Verwijderen

3. Massal vensterbanken

Asbestmateriaal

Verwijderen

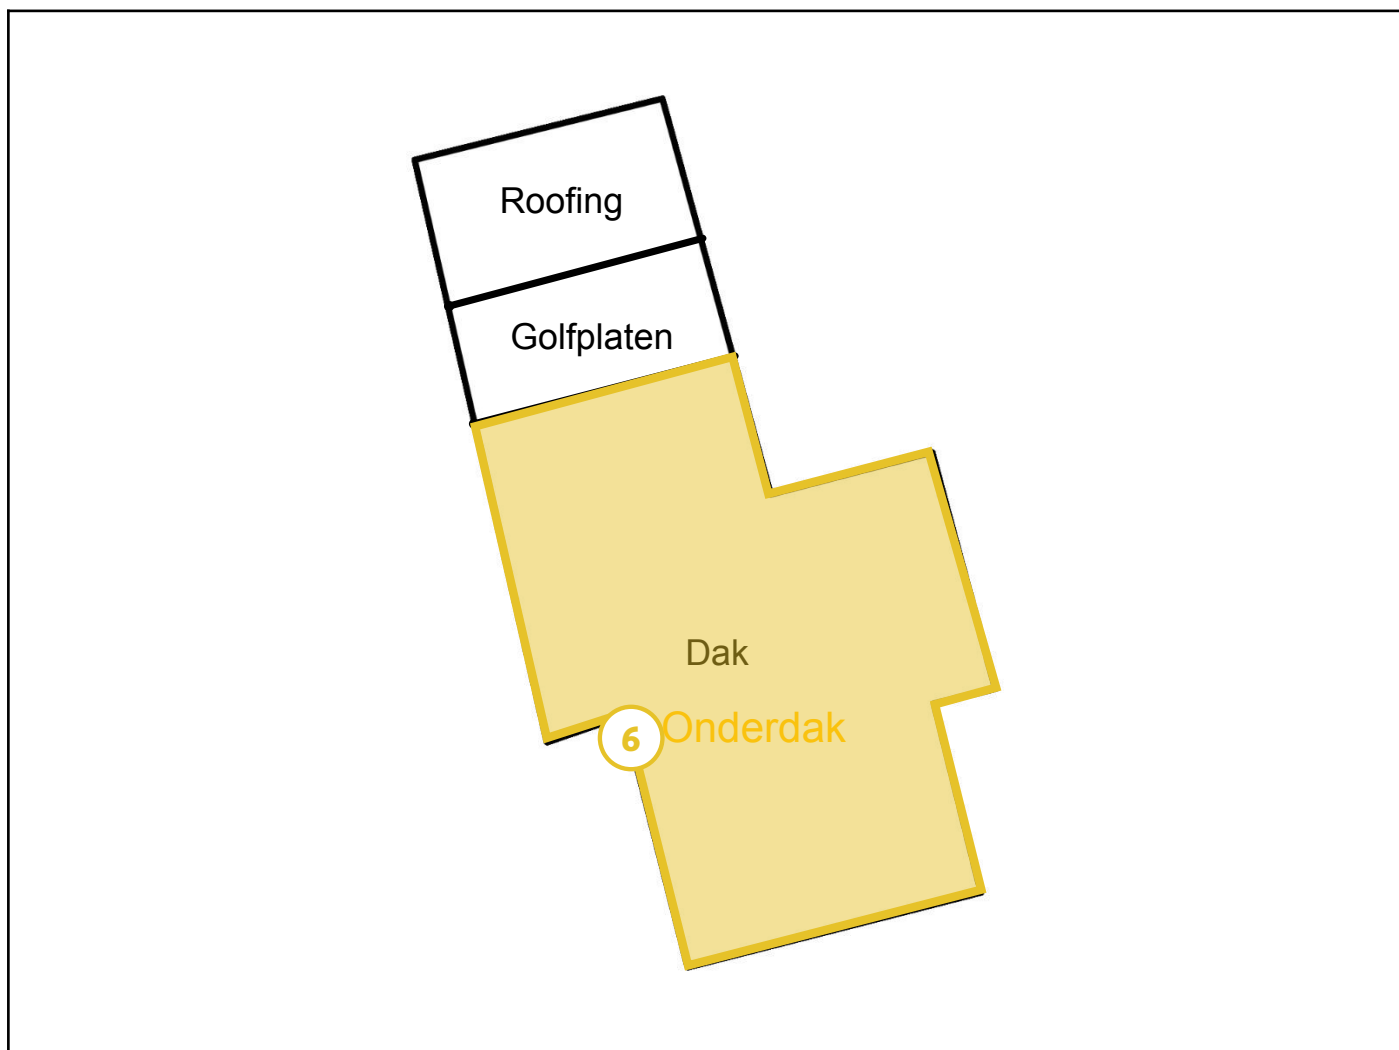
Plan 1.11: Dak : onderdak

Beschrijving	Type	Actie
6. Onderdak	Asbestmateriaal	Zorgvuldig beheren
