Asbestinventarisatetest

Kriephoekstraat 48, 9230 Wetteren

Attestnummer : 20250120-000258.000

Uitgegeven op : 20.01.2025

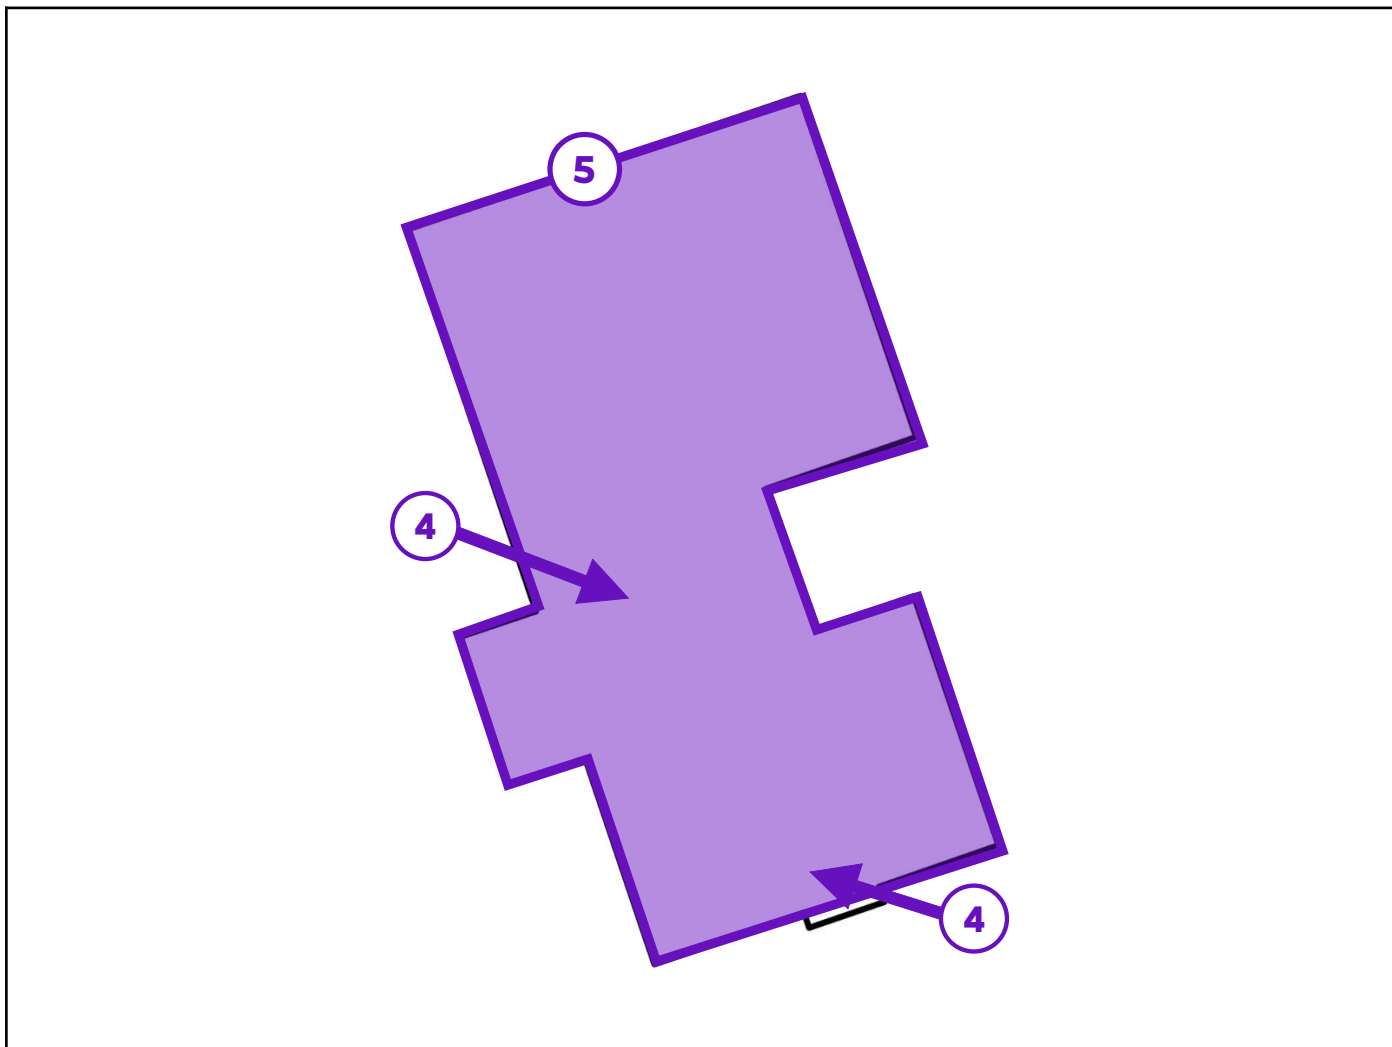
Plan 1.1: Zolder

Beschrijving	Type	Actie
4. Schouwen	Beperking	-
5. Leien dak/roofing plat dak/onderdak woning	Advies	-

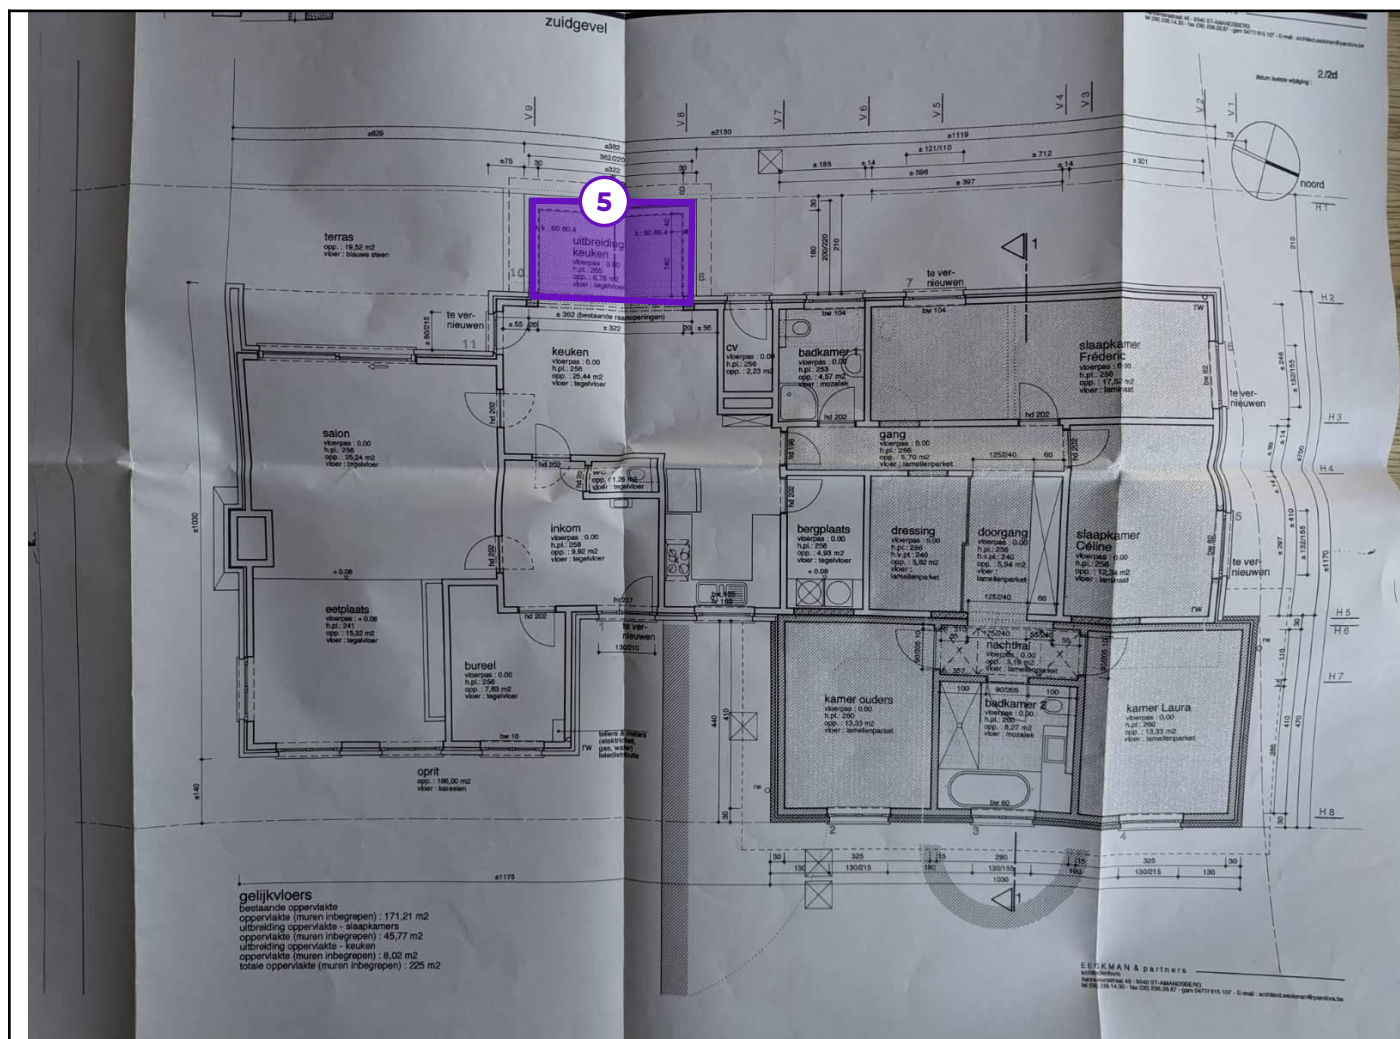
Plan 1.2: Gelijkvloers

Alle niet verdachte toepassingen: zie adviesfiche
 Alle tegellijm

Beschrijving	Type	Actie
5. Leien dak/roofing plat dak/onderdak woning	Advies	-
6. Niet verdachte toepassingen	Advies	-
8. Tegellijm	Advies	-

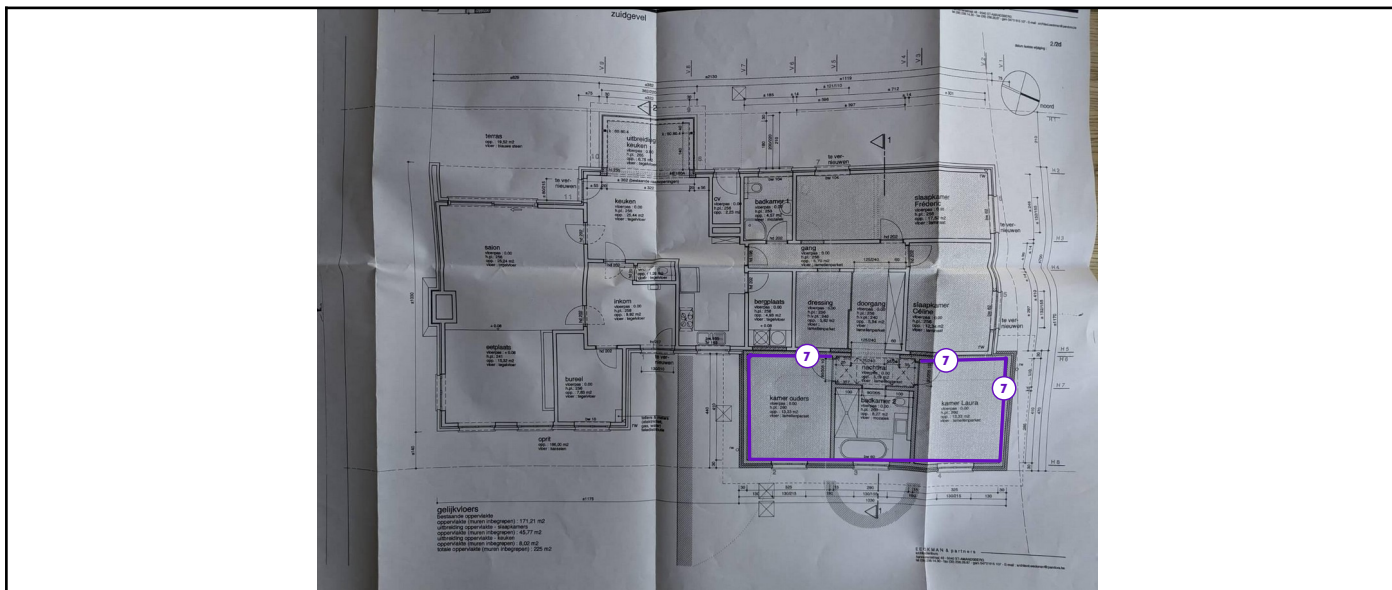
Plan 1.3: Pleisterwerk

Er werd geen pleisterwerk vastgesteld aan de muren en het plafond met uitzondering van de slaapkamers

Beschrijving	Type	Actie
7. Pleisterwerk	Advies	-
