# Asbestinventarisatetest

Jules Moretuslei 251, 2610 Antwerpen

Attestnummer : 20250205-000118.000

## Niet-asbestveilig

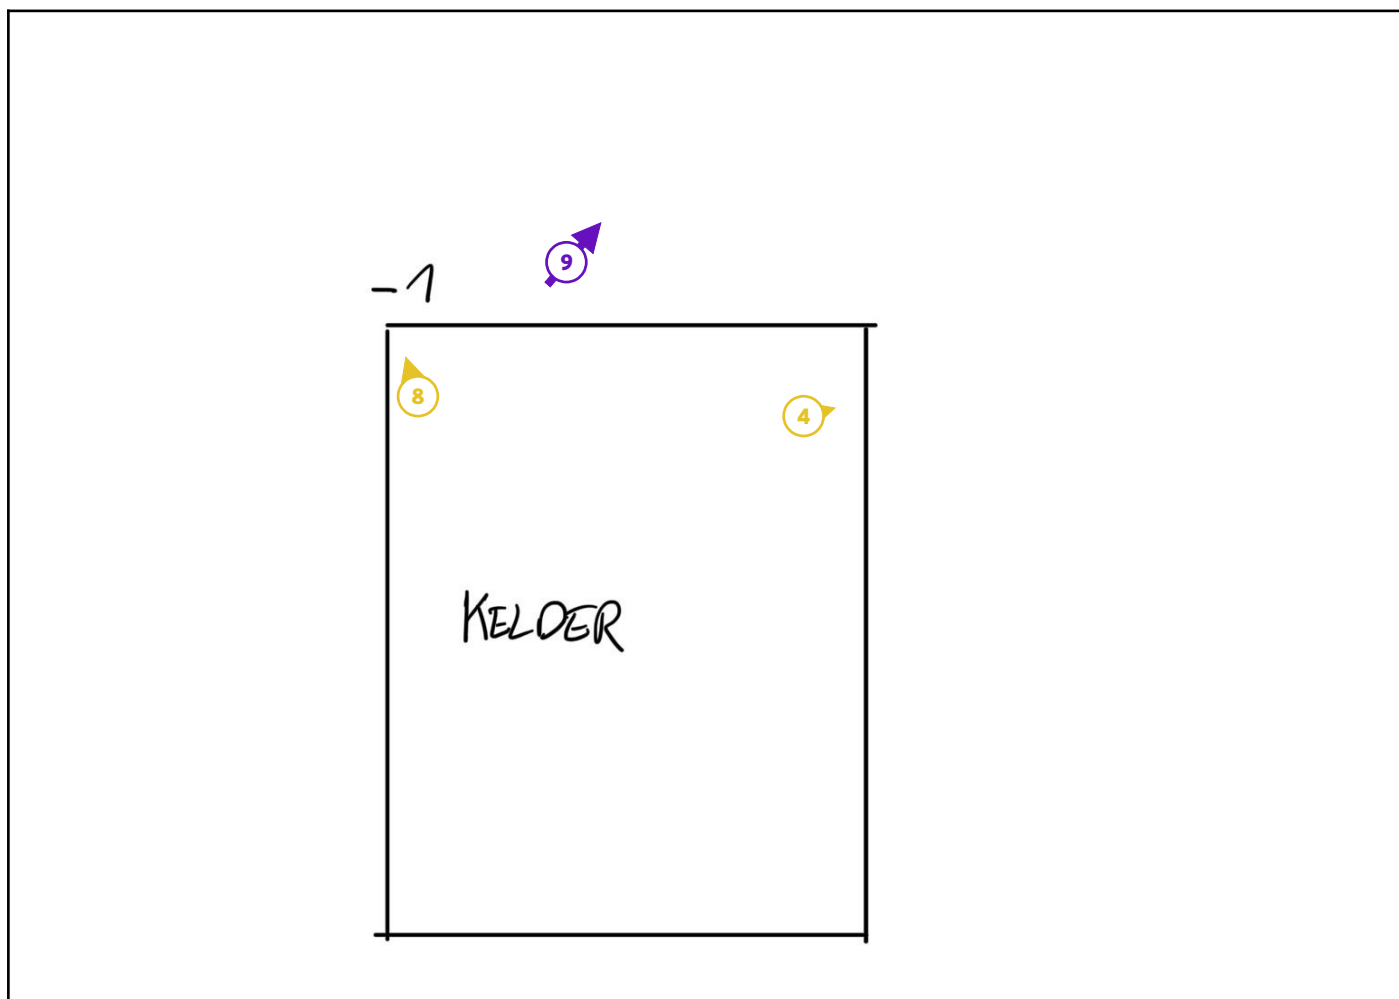
## Plan 1.1: -1

Beschrijving	Type	Actie
4. Onderdelen meterkast	Asbestmateriaal	Zorgvuldig beheren
8. Afvoerbuis 4 stuks	Asbestmateriaal	Zorgvuldig beheren
9. Kruipruimte	Beperking	-

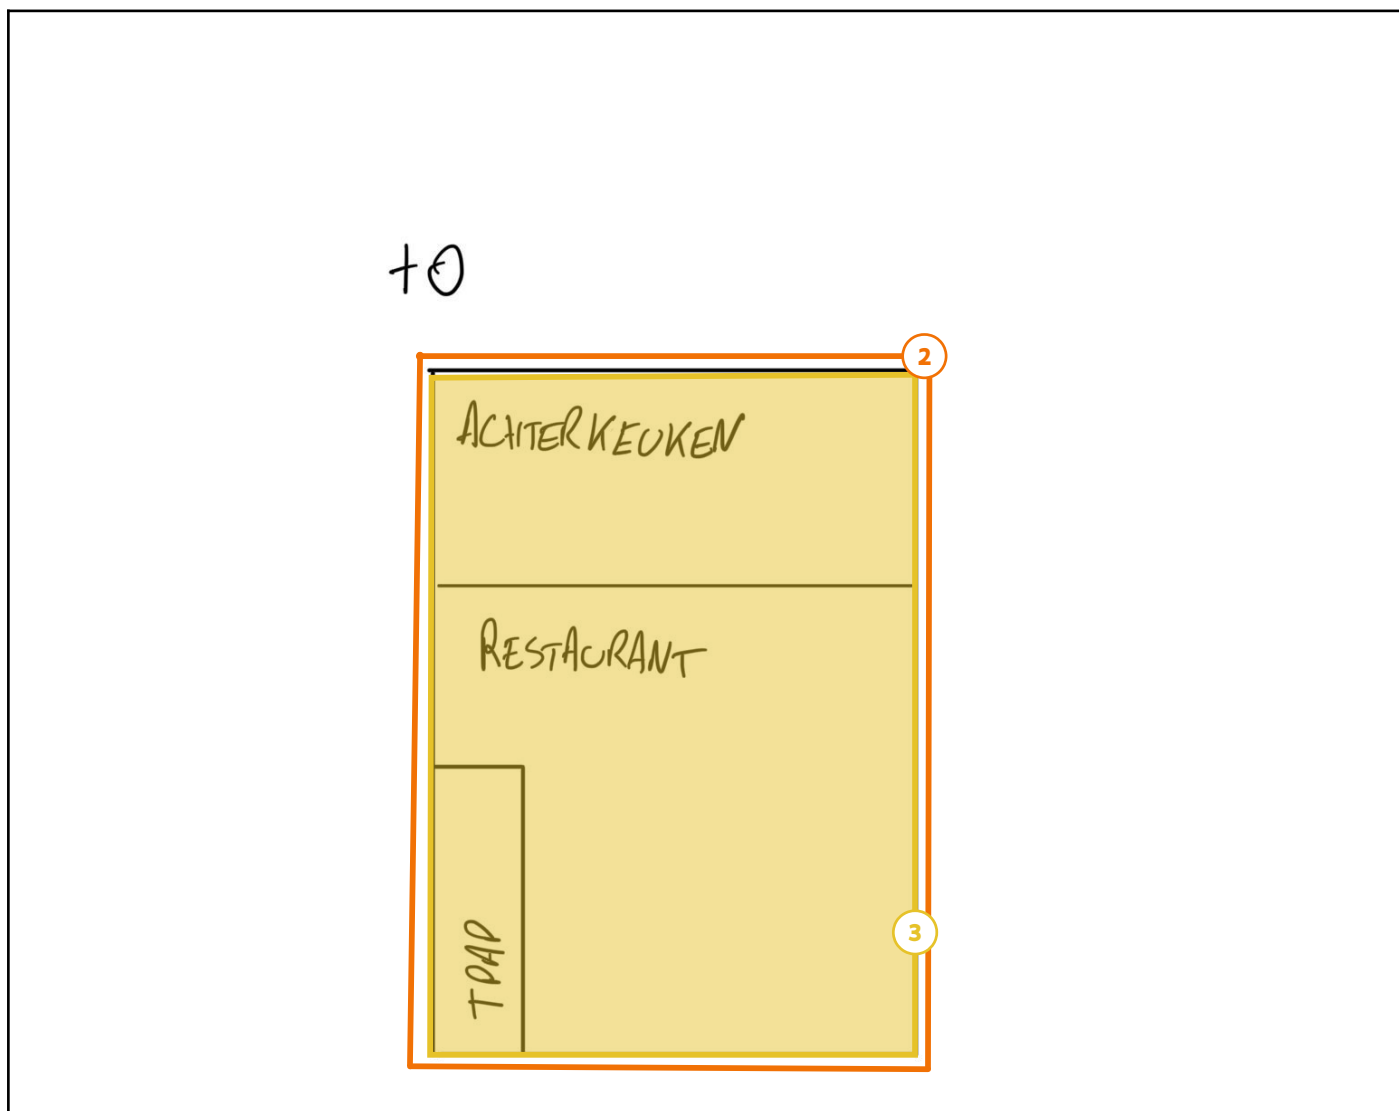
## Plan 1.2: +0

Beschrijving	Type	Actie
2. Pleisterwerk	Asbestmateriaal	Maatregelen nemen
3. Plafond	Asbestmateriaal	Zorgvuldig beheren

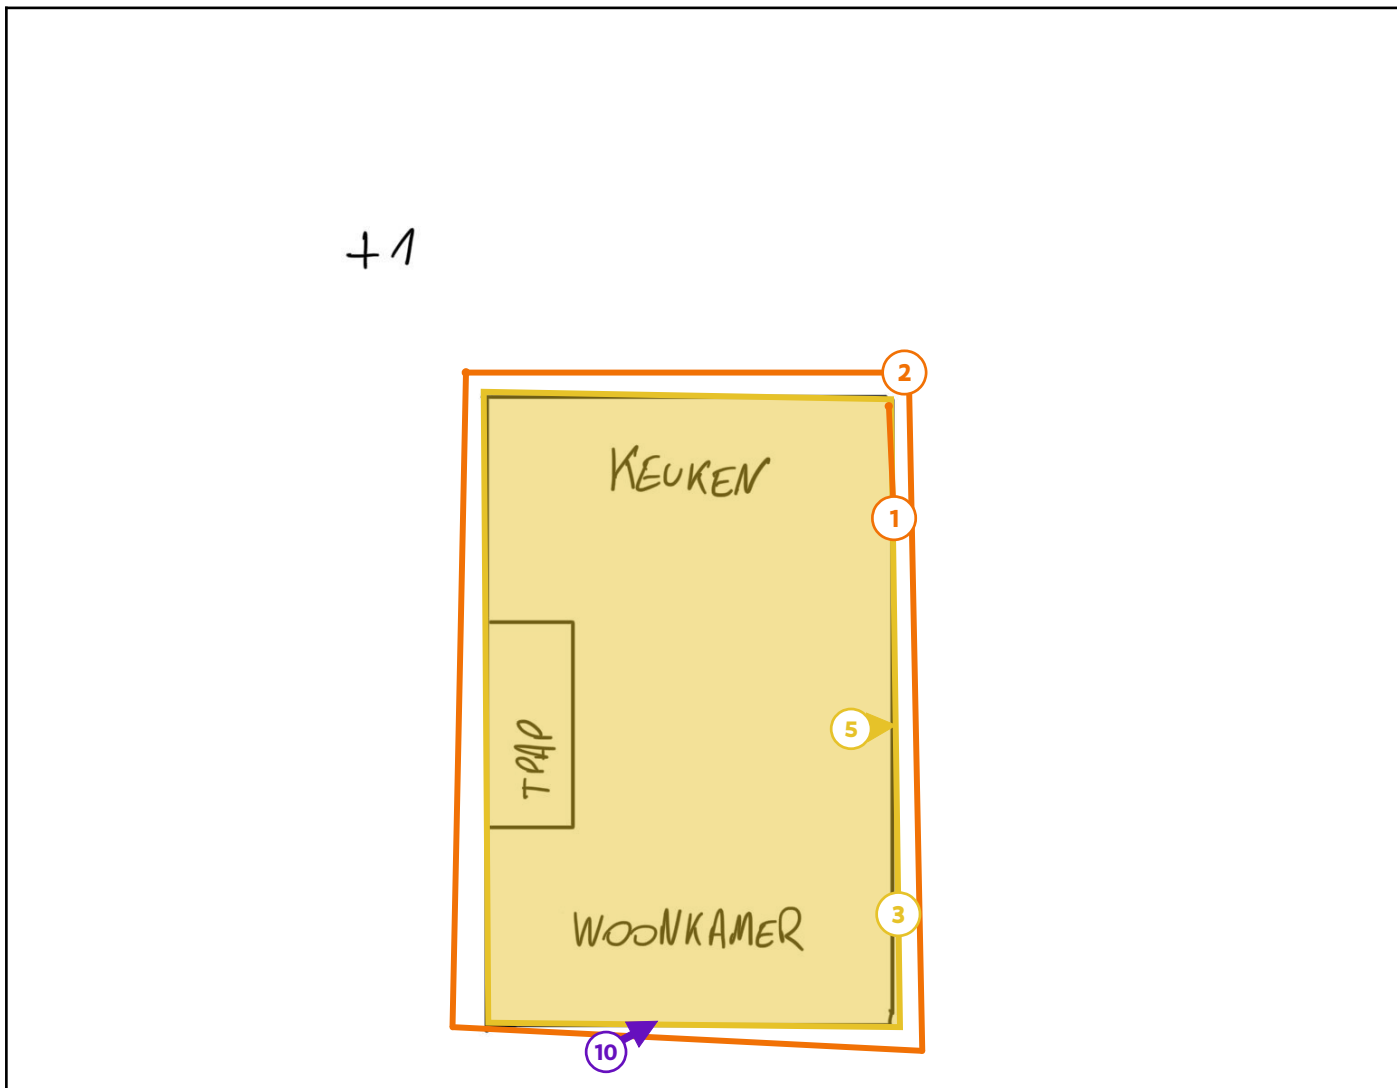
## Plan 1.3: +1

Beschrijving	Type	Actie
1. Sandwichpaneel veranda	Asbestmateriaal	Verwijderen
2. Pleisterwerk	Asbestmateriaal	Maatregelen nemen
3. Plafond	Asbestmateriaal	Zorgvuldig beheren
5. Open haard plus schouw	Asbestmateriaal	Zorgvuldig beheren
10. Vensterbanken	Advies	-

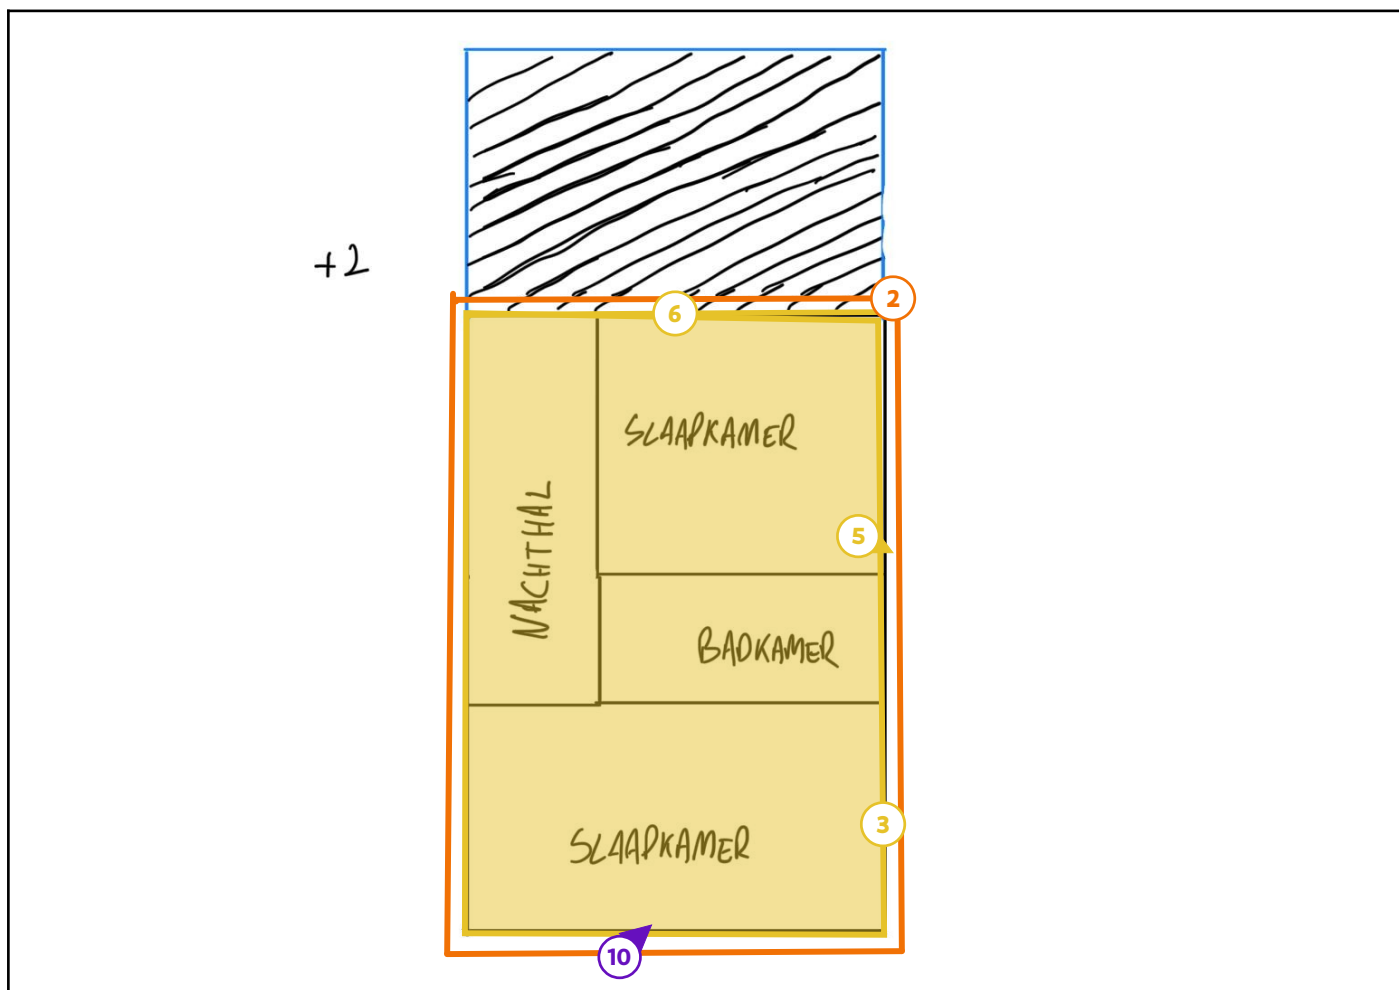
## Plan 1.4: +2

Beschrijving	Type	Actie
2. Pleisterwerk	Asbestmateriaal	Maatregelen nemen
3. Plafond	Asbestmateriaal	Zorgvuldig beheren
5. Open haard plus schouw	Asbestmateriaal	Zorgvuldig beheren
6. Achtergevel	Asbestmateriaal	Zorgvuldig beheren
10. Vensterbanken	Advies	-

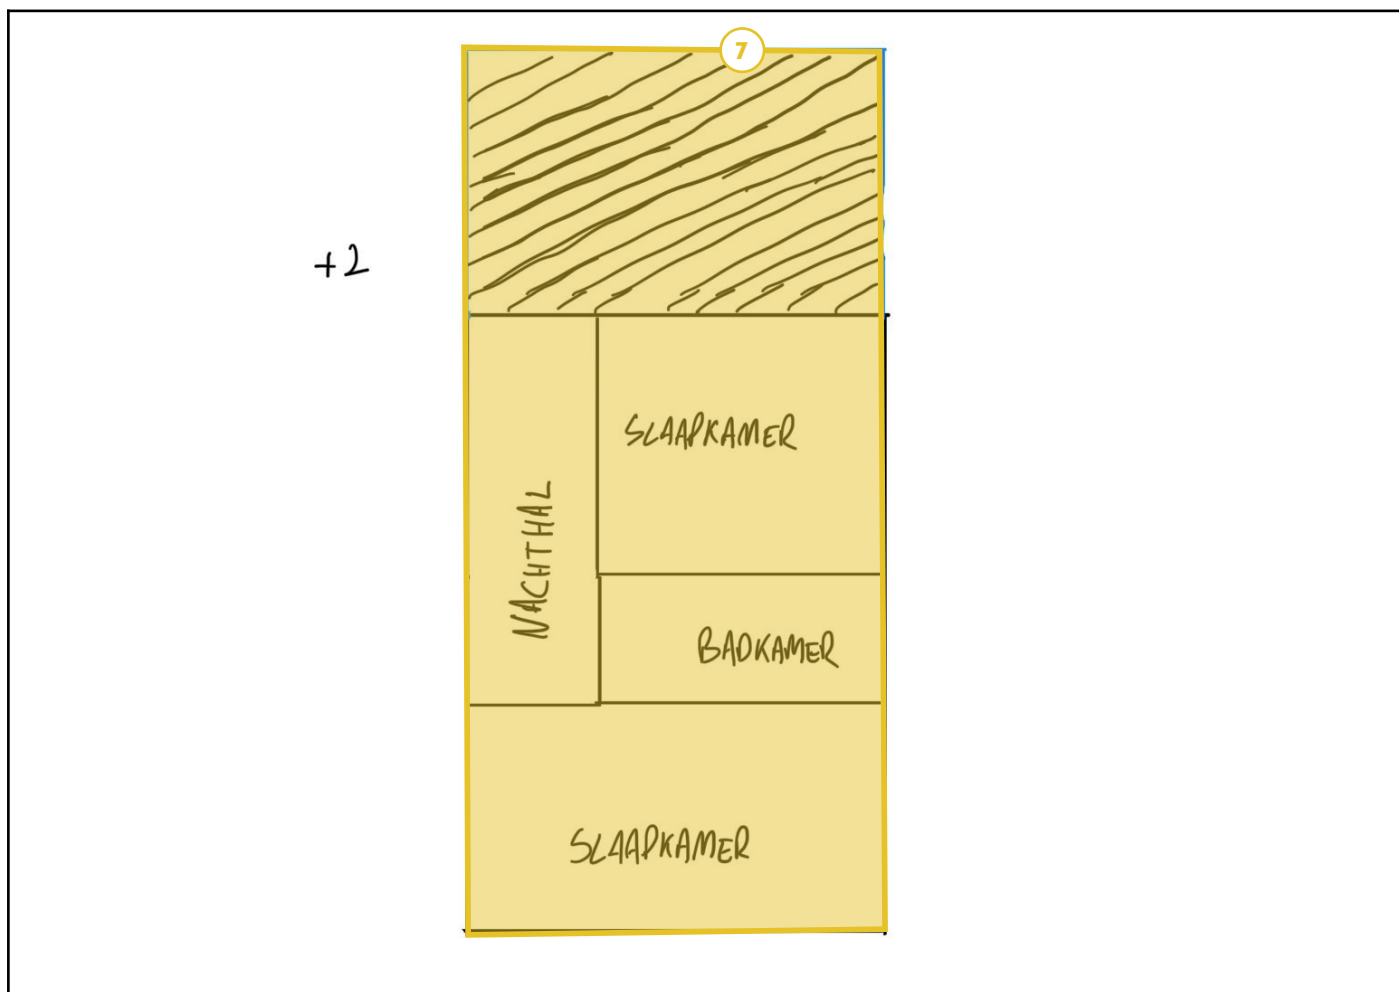
## Plan 1.5: +2

Beschrijving	Type	Actie
7. Plat dak plus aanhorigheden	Asbestmateriaal	Zorgvuldig beheren
