# Asbestinventarisatattest

Dorpsbeekstraat 81, 2040 Antwerpen

Attestnummer : 20260324-000268.000

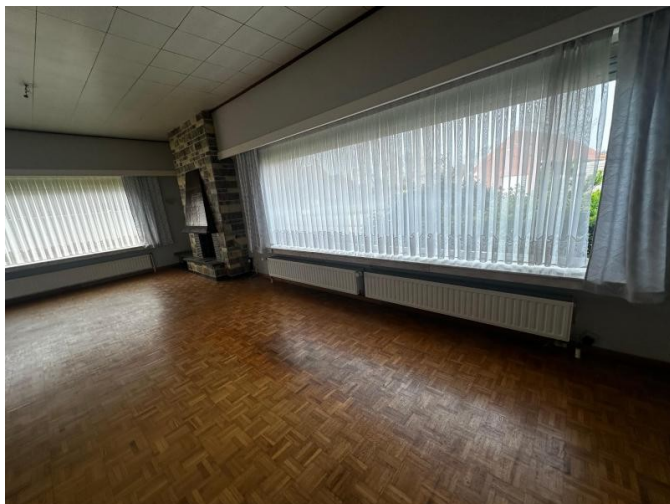
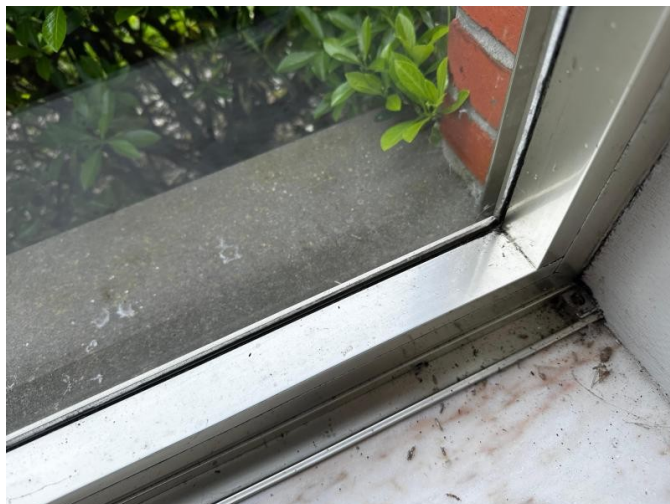
Overzichtsfoto

Detailfoto

- Eenvoudige handelingen: mag via doe-het-zelf of door werknemer(s) met opleidingsattest eenvoudige handelingen  
Deze toepassing kan door een aannemer die over een opleidingsattest eenvoudige handelingen beschikt of door een particulier (doe-het-zelf), verwijderd worden indien er geen verhoogd risico op vrijgave van asbestvezels (max. concentratie 0,01 vezels/cm<sup>3</sup> - CODEX Art. VI.3-54) ontstaat en de toepassing voorafgaand wordt gefixeerd/bevochtigd; de individuele elementen zonder machinale werktuigen (boormachine, slijpschijf, hogedrukreiniger,...) en zonder breken of gooien een voor een losgemaakt worden; en ten slotte dubbel en luchtdicht verpakt weggevoerd worden naar een erkend afvalpunt (recyclagepark).

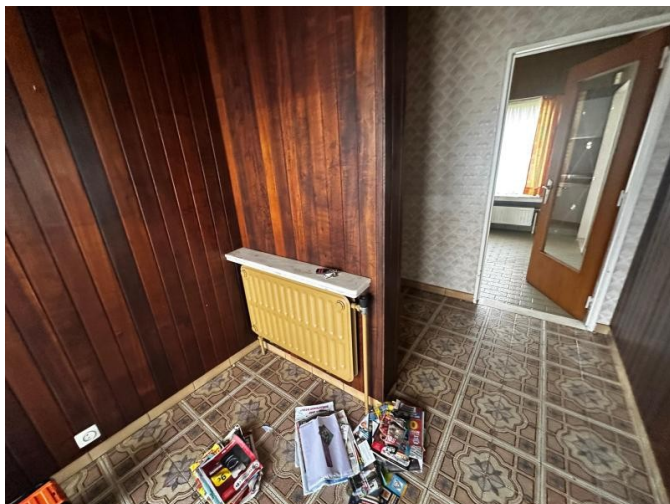
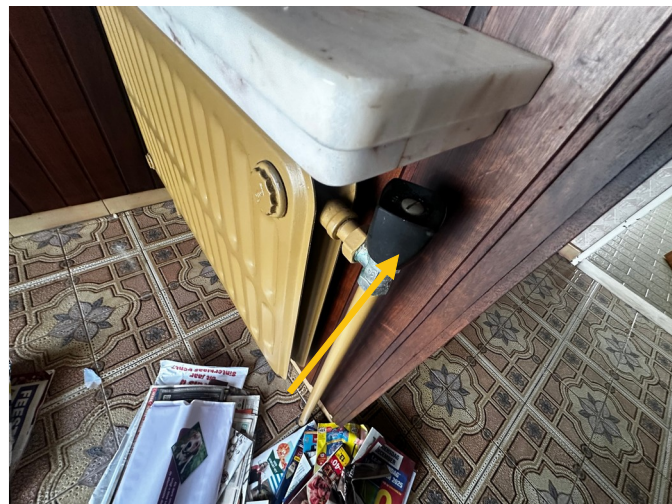
Overzichtsfoto

Detailfoto

- Eenvoudige handelingen: mag via doe-het-zelf of door werknemer(s) met opleidingsattest eenvoudige handelingen  
Deze toepassing kan door een aannemer die over een opleidingsattest eenvoudige handelingen beschikt of door een particulier (doe-het-zelf), verwijderd worden indien er geen verhoogd risico op vrijgave van asbestvezels (max. concentratie 0,01 vezels/cm<sup>3</sup> - CODEX Art. VI.3-54) ontstaat en de toepassing voorafgaand wordt gefixeerd/bevochtigd; de individuele elementen zonder machinale werktuigen (boormachine, slijpschijf, hogedrukreiniger,...) en zonder breken of gooien een voor een losgemaakt worden; en ten slotte dubbel en luchtdicht verpakt weggevoerd worden naar een erkend afvalpunt (recyclagepark).

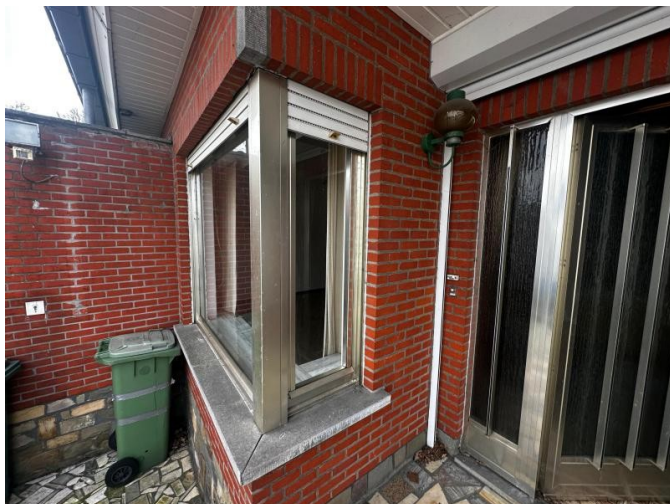
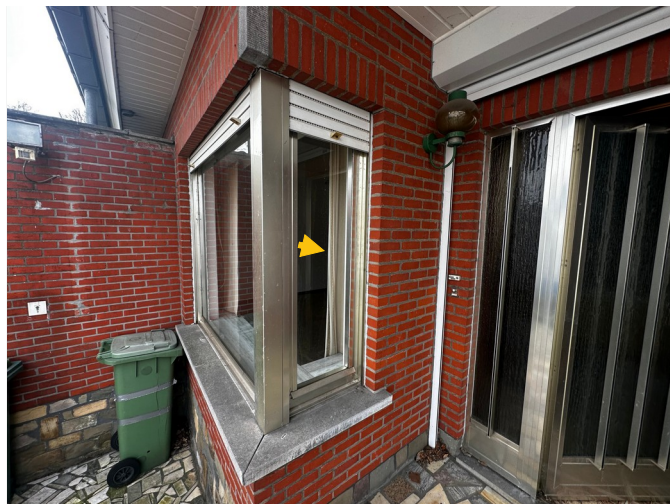
| Identificatiemethode | De asbestdeskundige beoordeelt het materiaal als asbestverdacht en dus asbesthoudend, en dit zonder monstername.<br><br>Motivatie: De monstername brengt andere schade aan dan schade die inherent is aan de monstername. |

Overzichtsfoto

Detailfoto

- Eenvoudige handelingen: mag via doe-het-zelf of door werknemer(s) met opleidingsattest eenvoudige handelingen  
Deze toepassing kan door een aannemer die over een opleidingsattest eenvoudige handelingen beschikt of door een particulier (doe-het-zelf), verwijderd worden indien er geen verhoogd risico op vrijgave van asbestvezels (max. concentratie 0,01 vezels/cm<sup>3</sup> - CODEX Art. VI.3-54) ontstaat en de toepassing voorafgaand wordt gefixeerd/bevochtigd; de individuele elementen zonder machinale werktuigen (boormachine, slijpschijf, hogedrukreiniger,...) en zonder breken of gooien een voor een losgemaakt worden; en ten slotte dubbel en luchtdicht verpakt weggevoerd worden naar een erkend afvalpunt (recyclagepark).

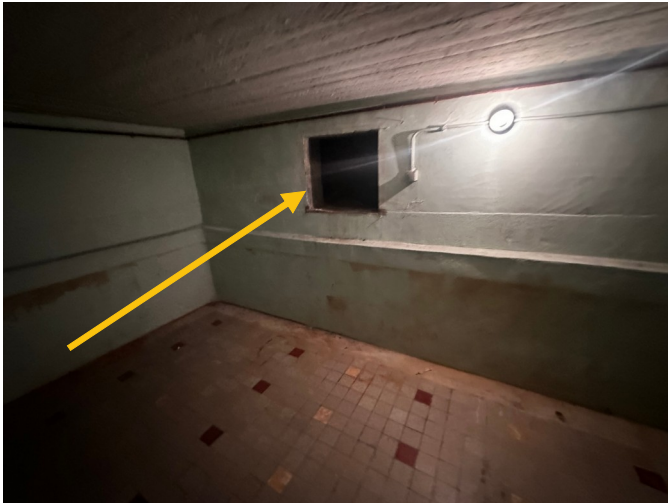
- Plan 1.4: Grondplan eerste verdiep

*Situeringsfoto*

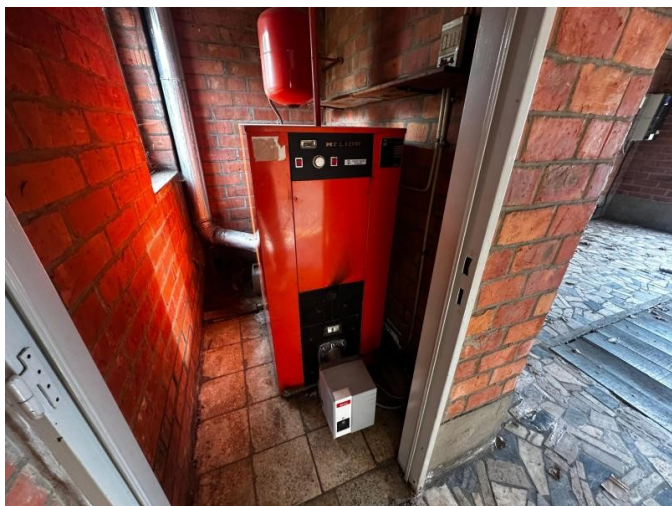
- Plan 1.1: Grondplan kelder

Situeringfoto

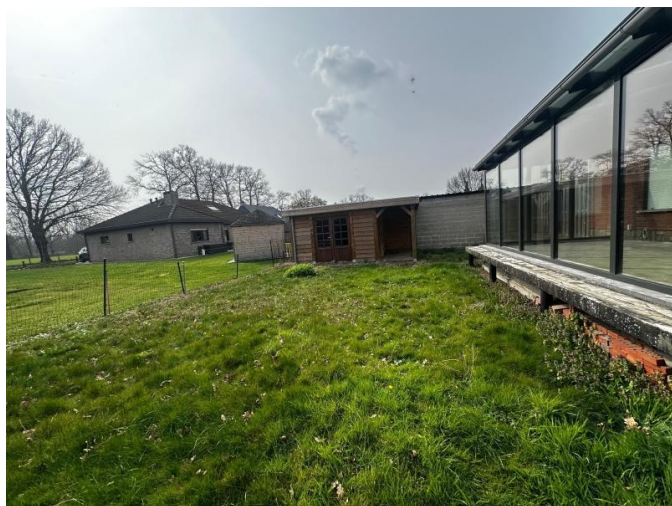
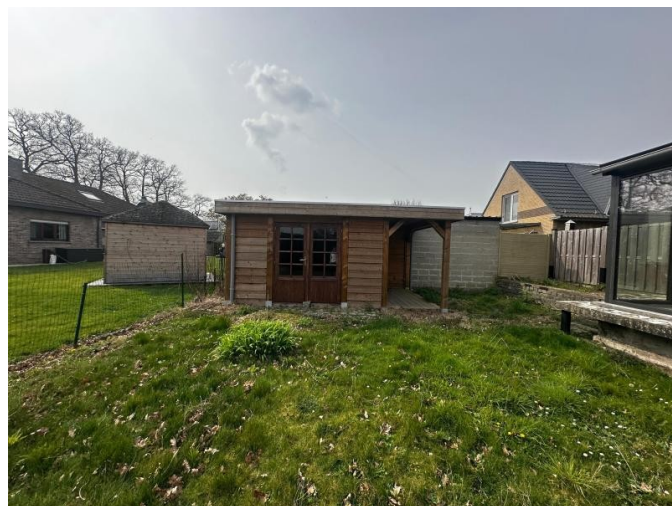
| Basis voor advies | De asbestdeskundige beoordeelt het materiaal als niet-asbestverdacht. |
