# Asbestinventarisatetest

Maalderijstraat 33, 9255 Buggenhout

Attestnummer : 20240119-000145.000

Uitgegeven op : 19.01.2024

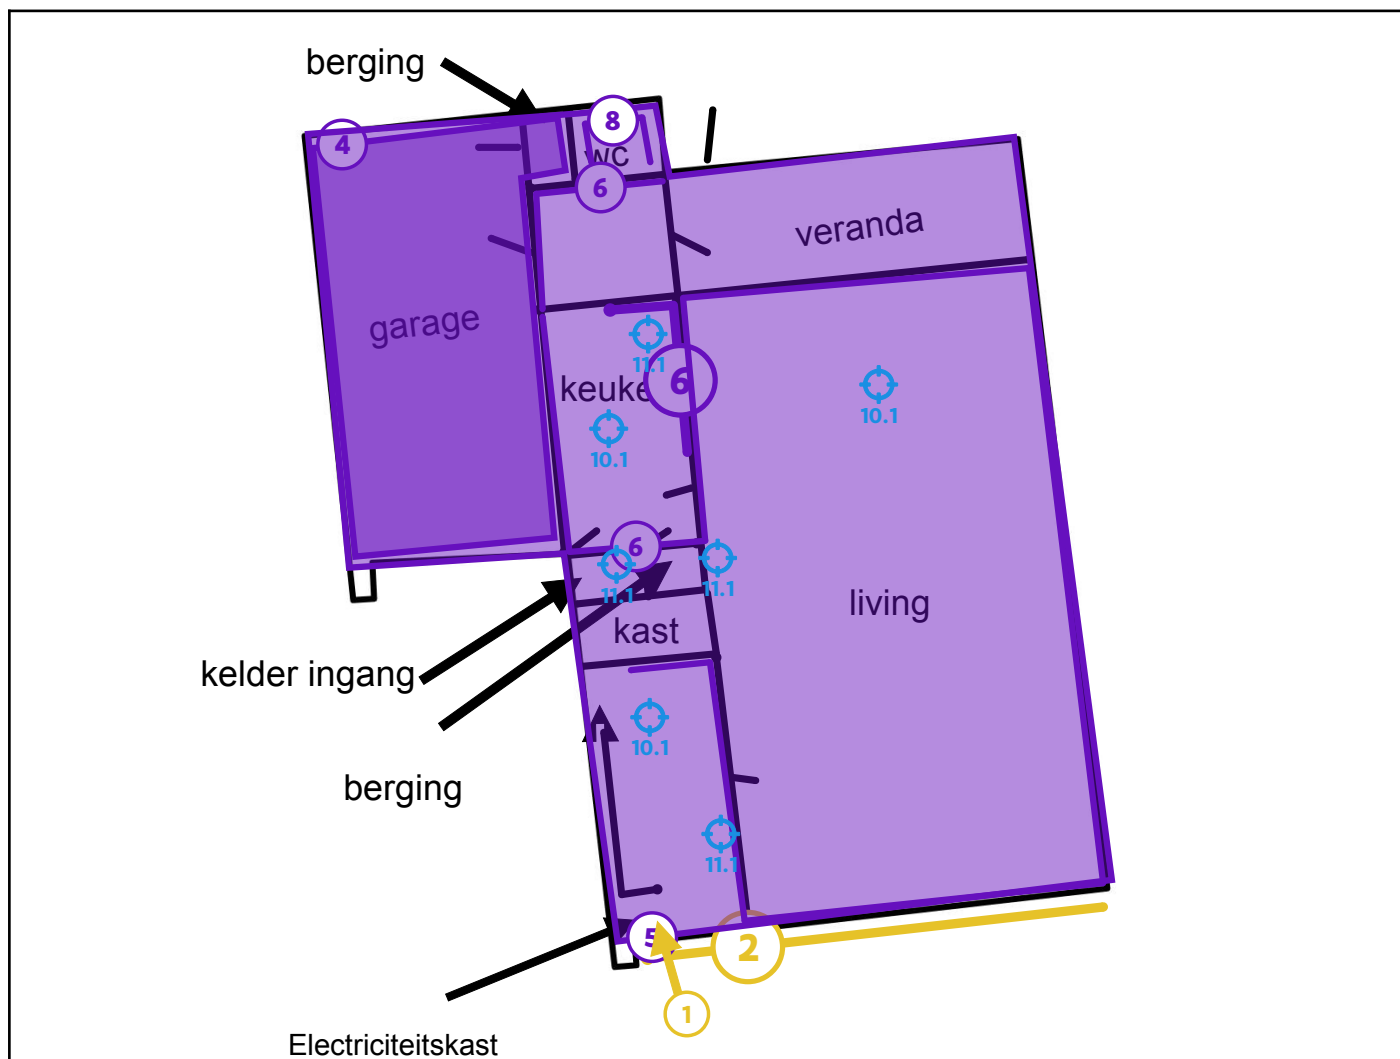
# Plan 1.1: Gelijkvloers woning plan

Beschrijving	Type	Actie
1. Bakeliet toepassing in elektriciteitskast	Asbestmateriaal	Zorgvuldig beheren
2. Glasal platen buitengevel	Asbestmateriaal	Zorgvuldig beheren
4. Garage	Advies	-
5. Vloerbekleding gelijkvloers	Advies	-
6. Faiencetegels keuken, badkamer	Advies	-
8. Valse wanden	Advies	-
10. Plafondpleister	Geen asbest	-

10.1 Code: 2. Plafondpleister	Mengmonster	-
11. Wandpleister	Geen asbest	-
11.1 Code: 1. wandpleister	Mengmonster	-

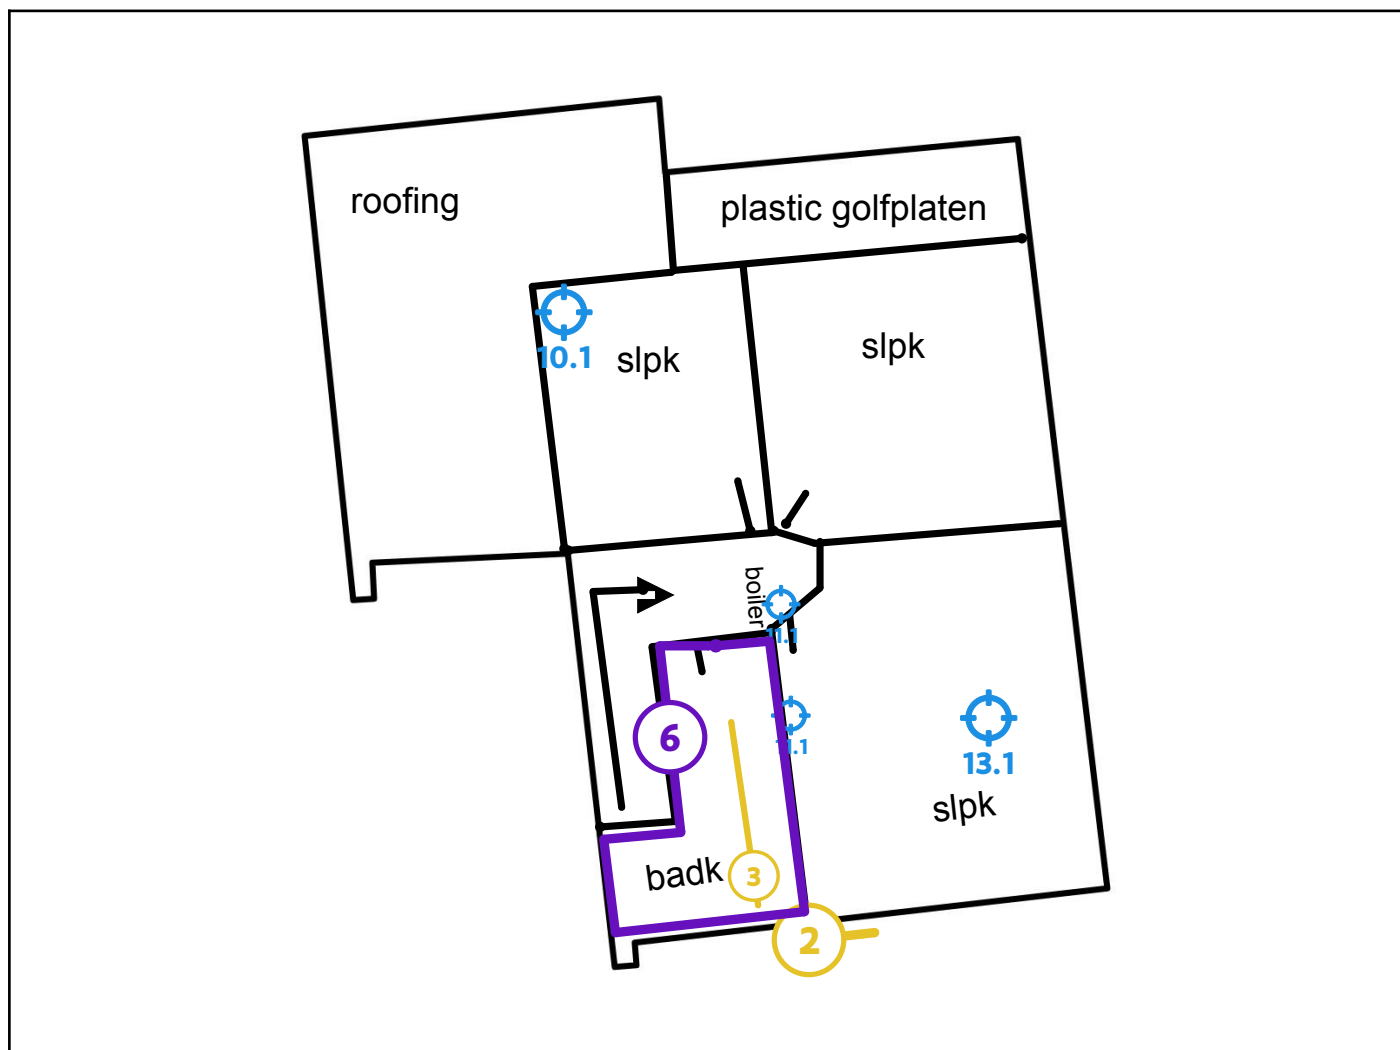
## Plan 1.2: 1ste verdiep woning plan

Beschrijving	Type	Actie
2. Glasal platen buitengevel	Asbestmateriaal	Zorgvuldig beheren
3. Glasal plaat badkamer	Asbestmateriaal	Zorgvuldig beheren
6. Faiencetegels keuken, badkamer	Advies	-
10. Plafondpleister	Geen asbest	-
10.1 Code: 2. Plafondpleister	Mengmonster	-
11. Wandpleister	Geen asbest	-
11.1 Code: 1. wandpleister	Mengmonster	-

13. Vloerbekleding 1 ste verdiep	Geen asbest	-
13.1 Code: 5. Vloerbekleding	Puntmonster	-

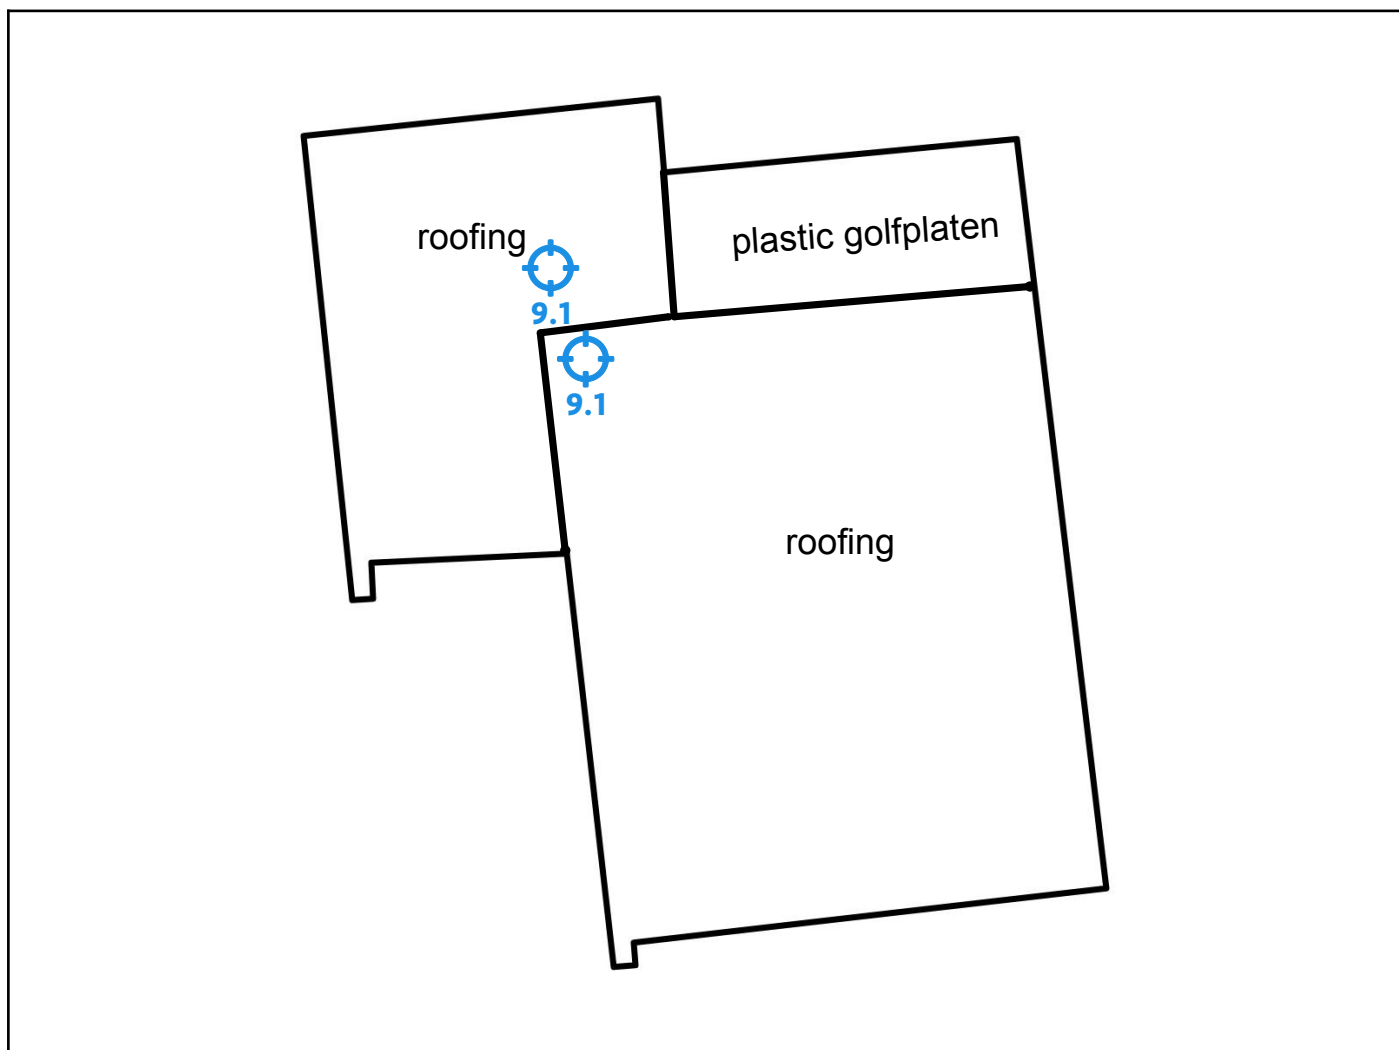
## Plan 1.3: Dak plan

Beschrijving	Type	Actie
9. Roofing dak	Geen asbest	-
9.1 Code: 4.roofing	Mengmonster	-

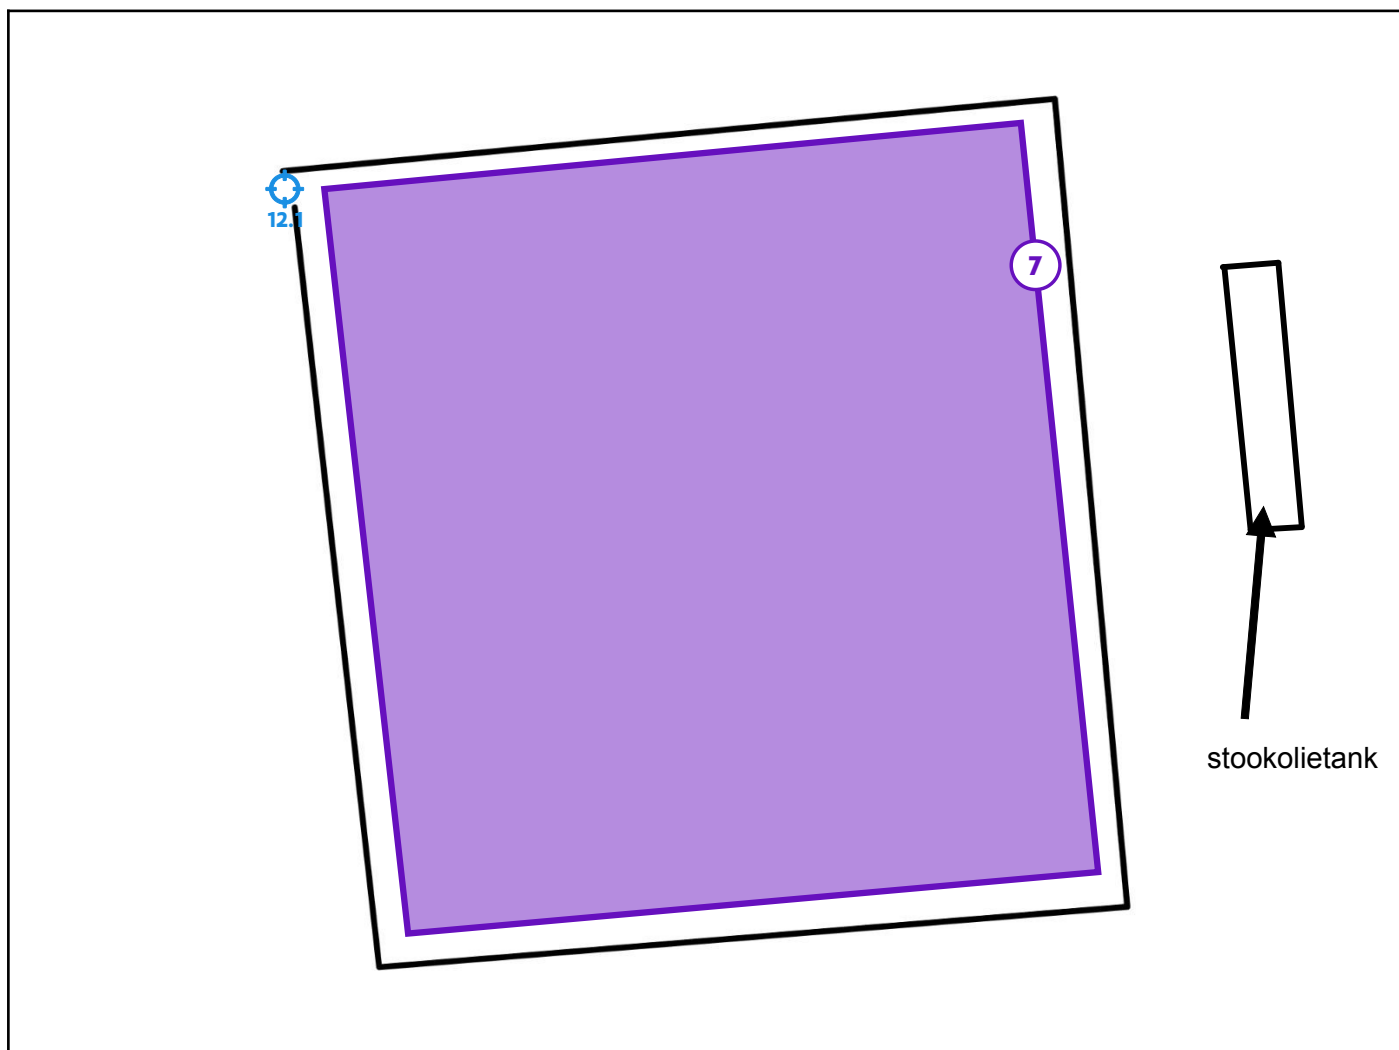
## Plan 2.1: Tuinhuis plan

Beschrijving	Type	Actie
7. Tuinhuis	Advies	-
12. Gebitumeerde platen tuinhuis	Geen asbest	-
12.1 Code: 3. Gebitumeerde platen tuinhuis	Puntmonster	-
