Asbestinventarisatetest

Hoekstraat 16, 9240 Zele

Attestnummer : 20240504-000065.000

Niet-asbestveilig

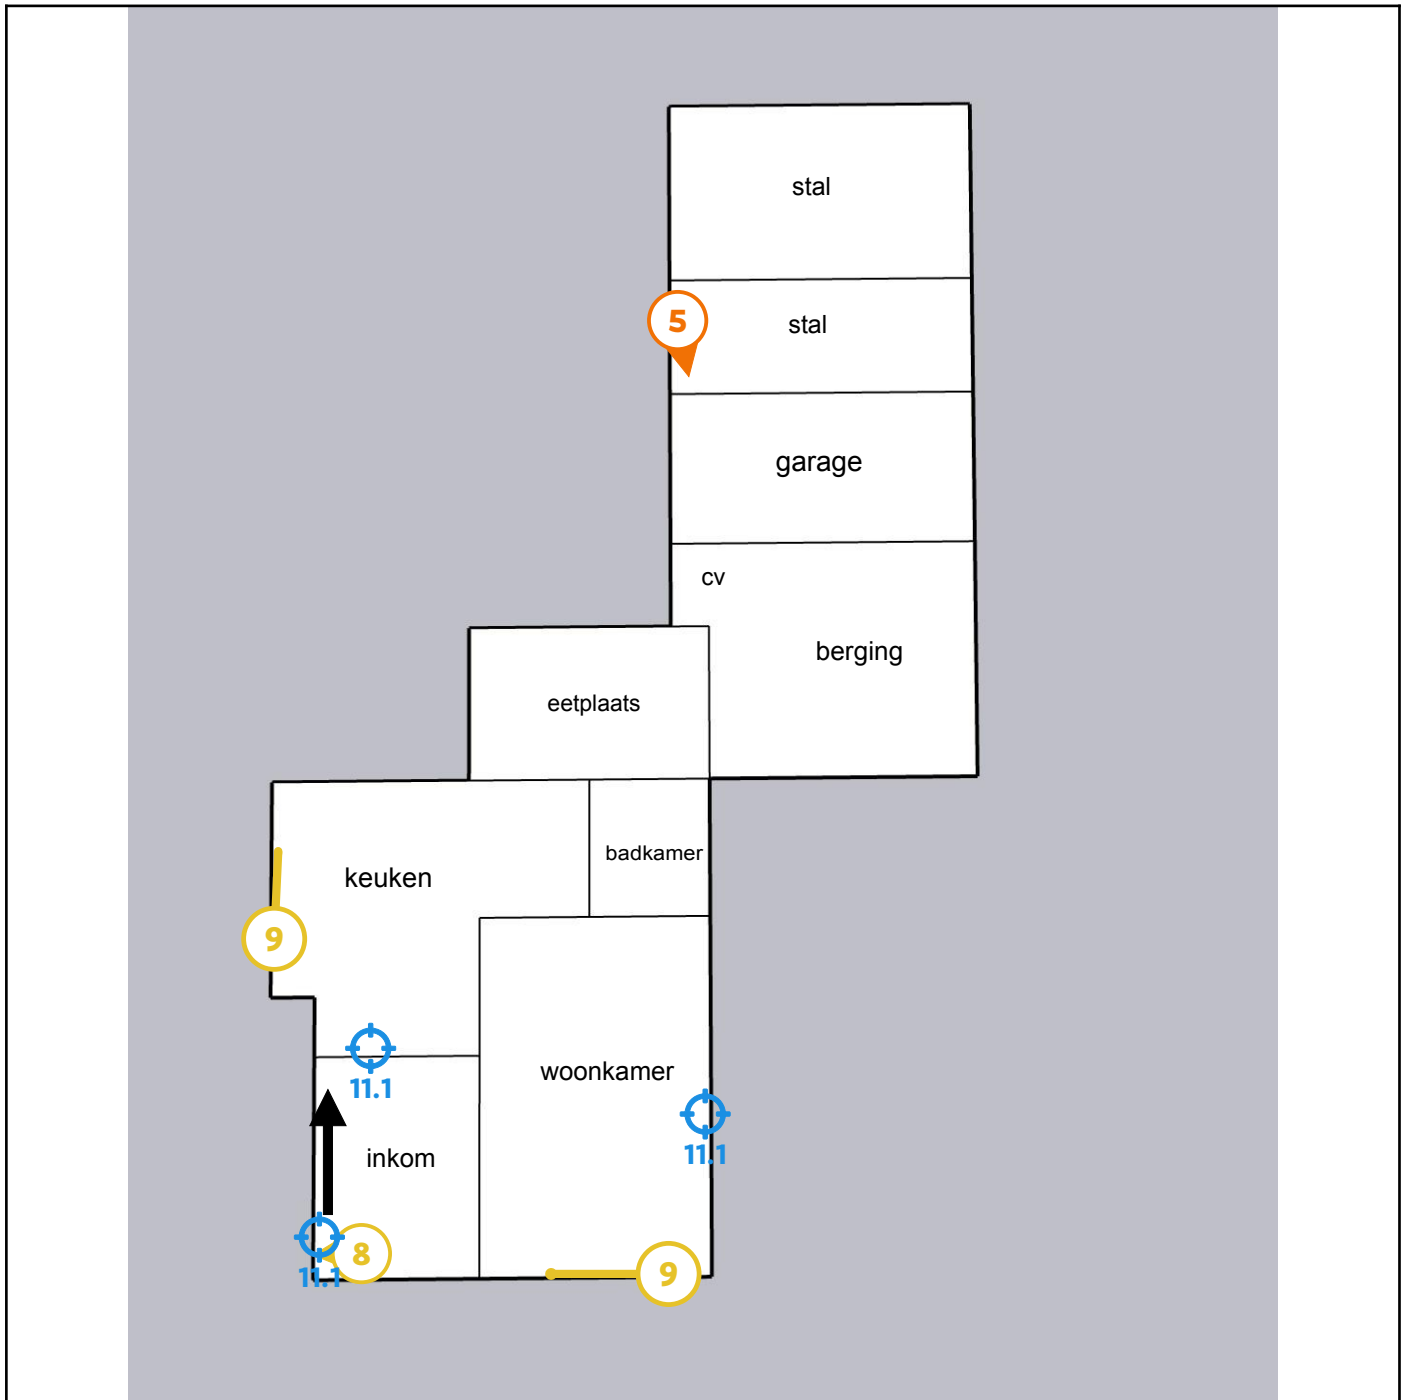
Plan 1.1: Gelijkvloers

Beschrijving	Type	Actie
5. Bakeliet stopcontact stal en zolder	Asbestmateriaal	Verwijderen
8. Hoofdschakelaar elektriciteit	Asbestmateriaal	Zorgvuldig beheren

9. Mastiek houten ramen	Asbestmateriaal	Zorgvuldig beheren
11. Pleisterwerk wanden	Geen asbest	-
11.1 Code: 202403019A	Mengmonster	-

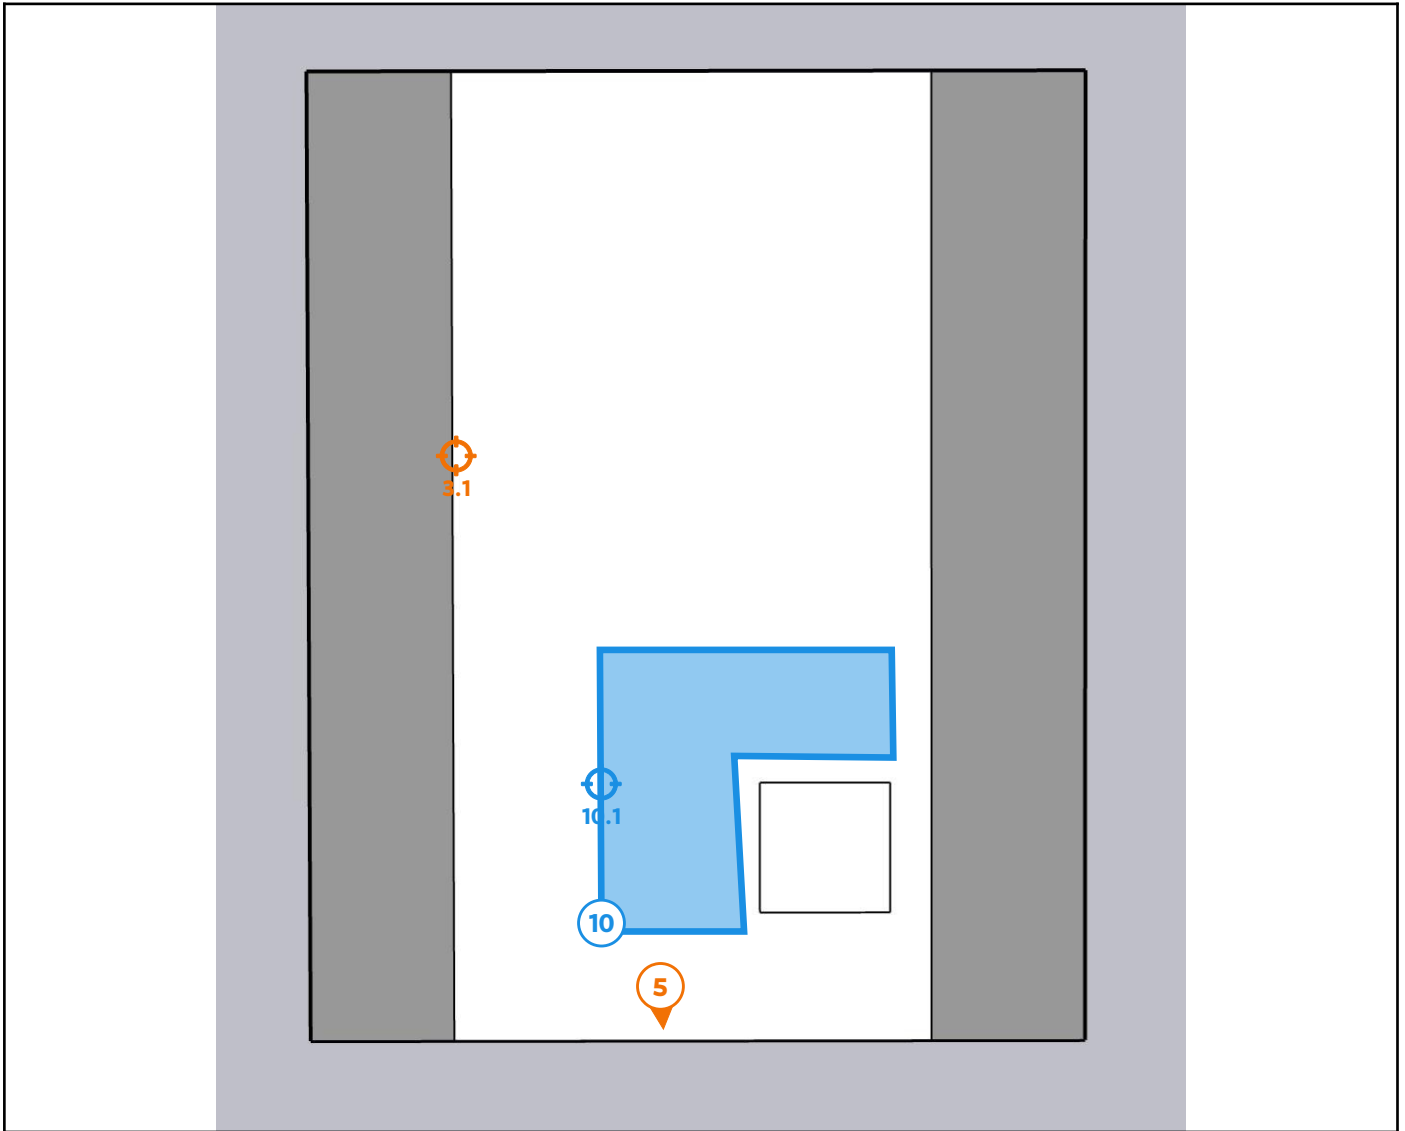
Plan 1.3: Zolder

Beschrijving	Type	Actie
3. Onderdak type Menuiserie	Asbestmateriaal	Verwijderen
3.1 Code: 202403019B	Puntmonster	-
5. Bakeliet stopcontact stal en zolder	Asbestmateriaal	Verwijderen
10. Vinyl zolder	Geen asbest	-
10.1 Code: 202403019C	Puntmonster	-

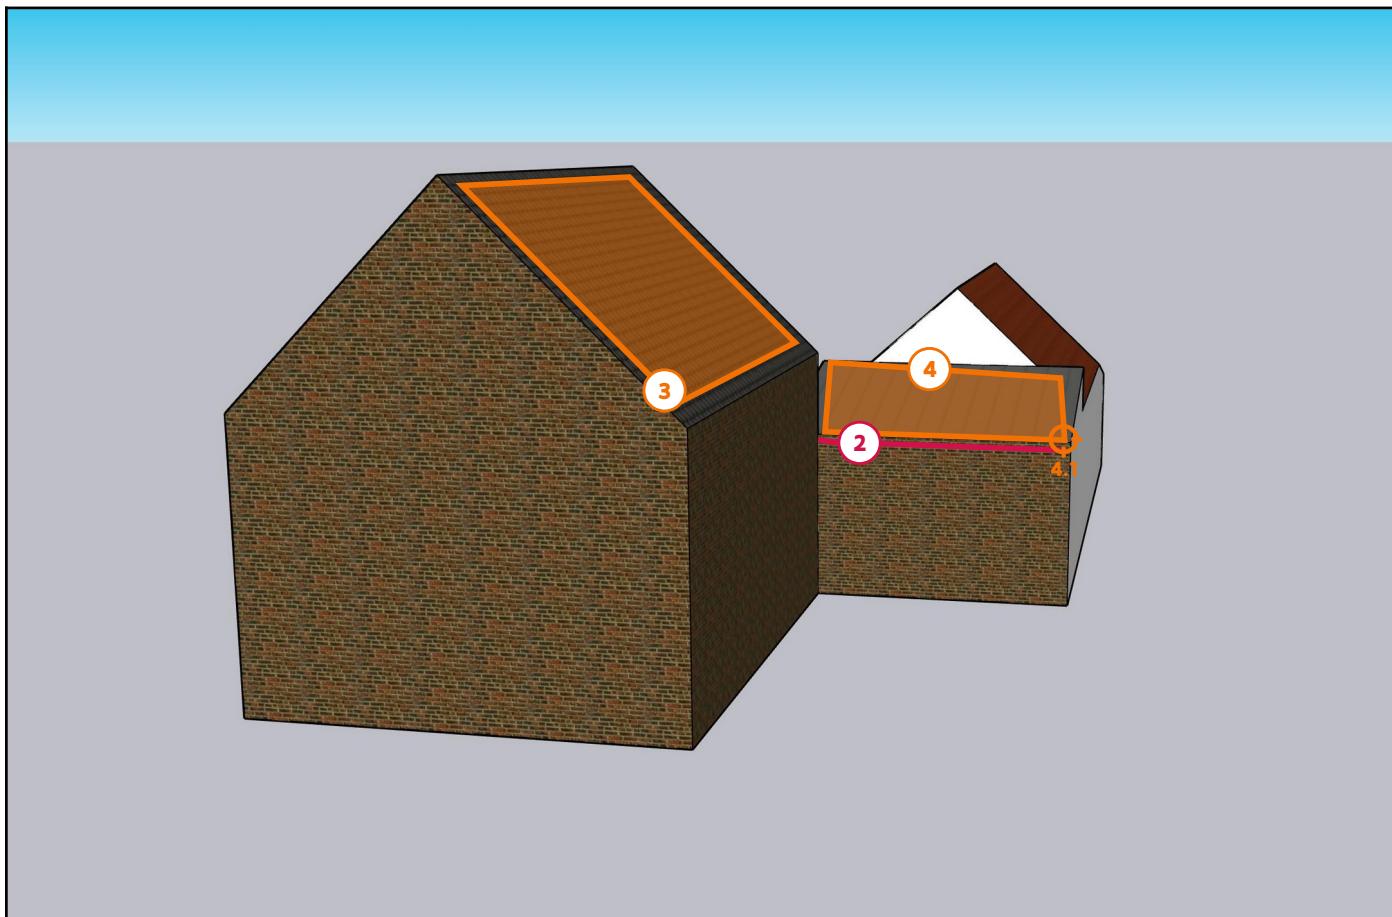
Plan 1.4: Vooraanzicht

Beschrijving	Type	Actie
2. Slib dakgoot	Asbestmateriaal	Dringend verwijderen
3. Onderdak type Menuiserite	Asbestmateriaal	Verwijderen
4. Golfplaten berging cv-ruimte	Asbestmateriaal	Verwijderen
4.1 Code: 202403019D	Puntmonster	-

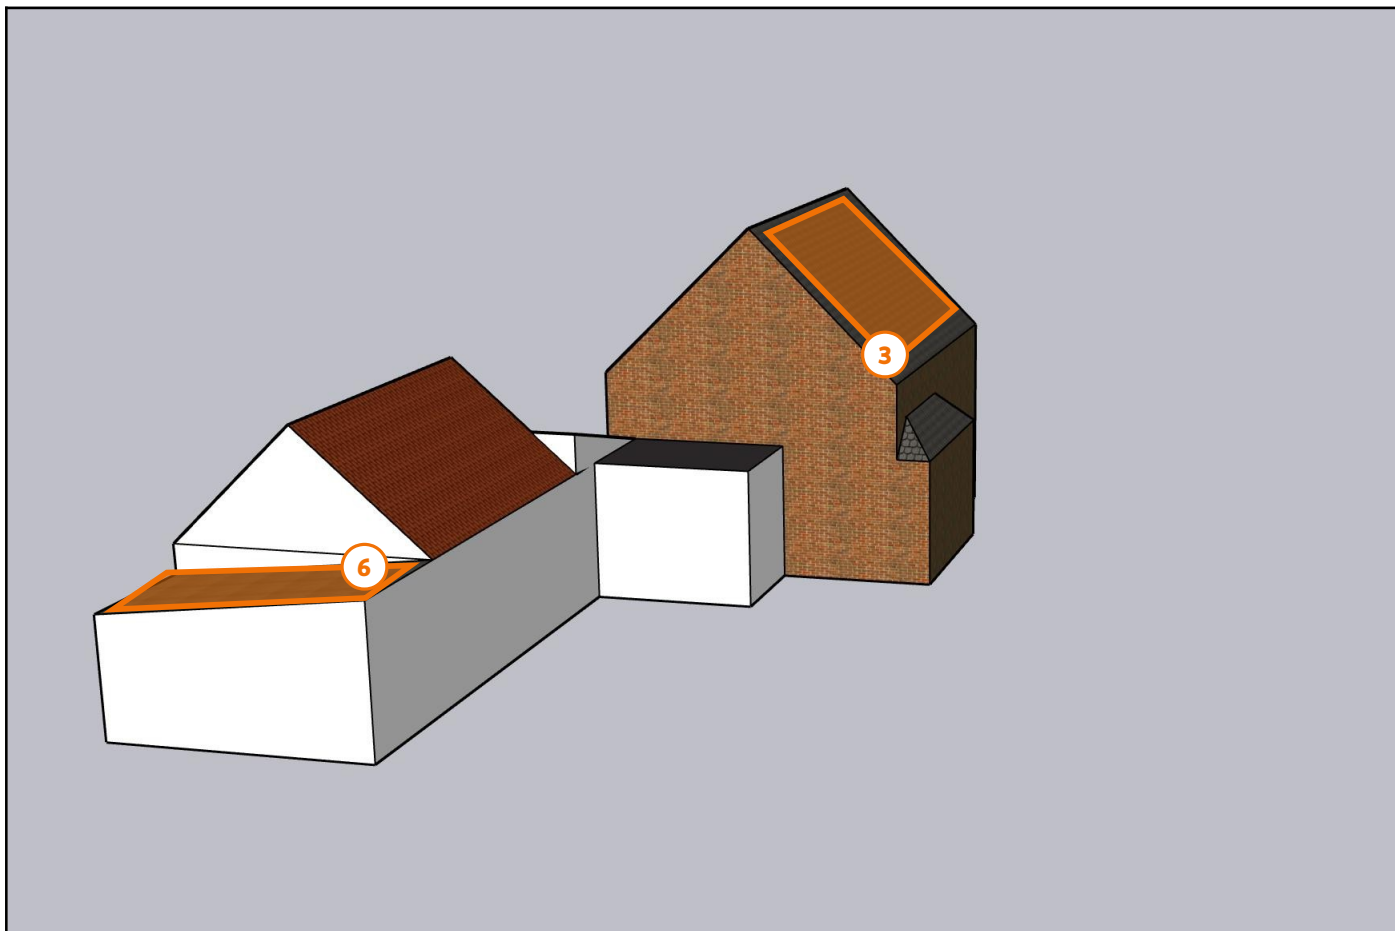
Plan 1.5: Achteraanzicht

Beschrijving	Type	Actie
3. Onderdak type Menuiserite	Asbestmateriaal	Verwijderen
6. Golfplaten stal achteraan	Asbestmateriaal	Verwijderen

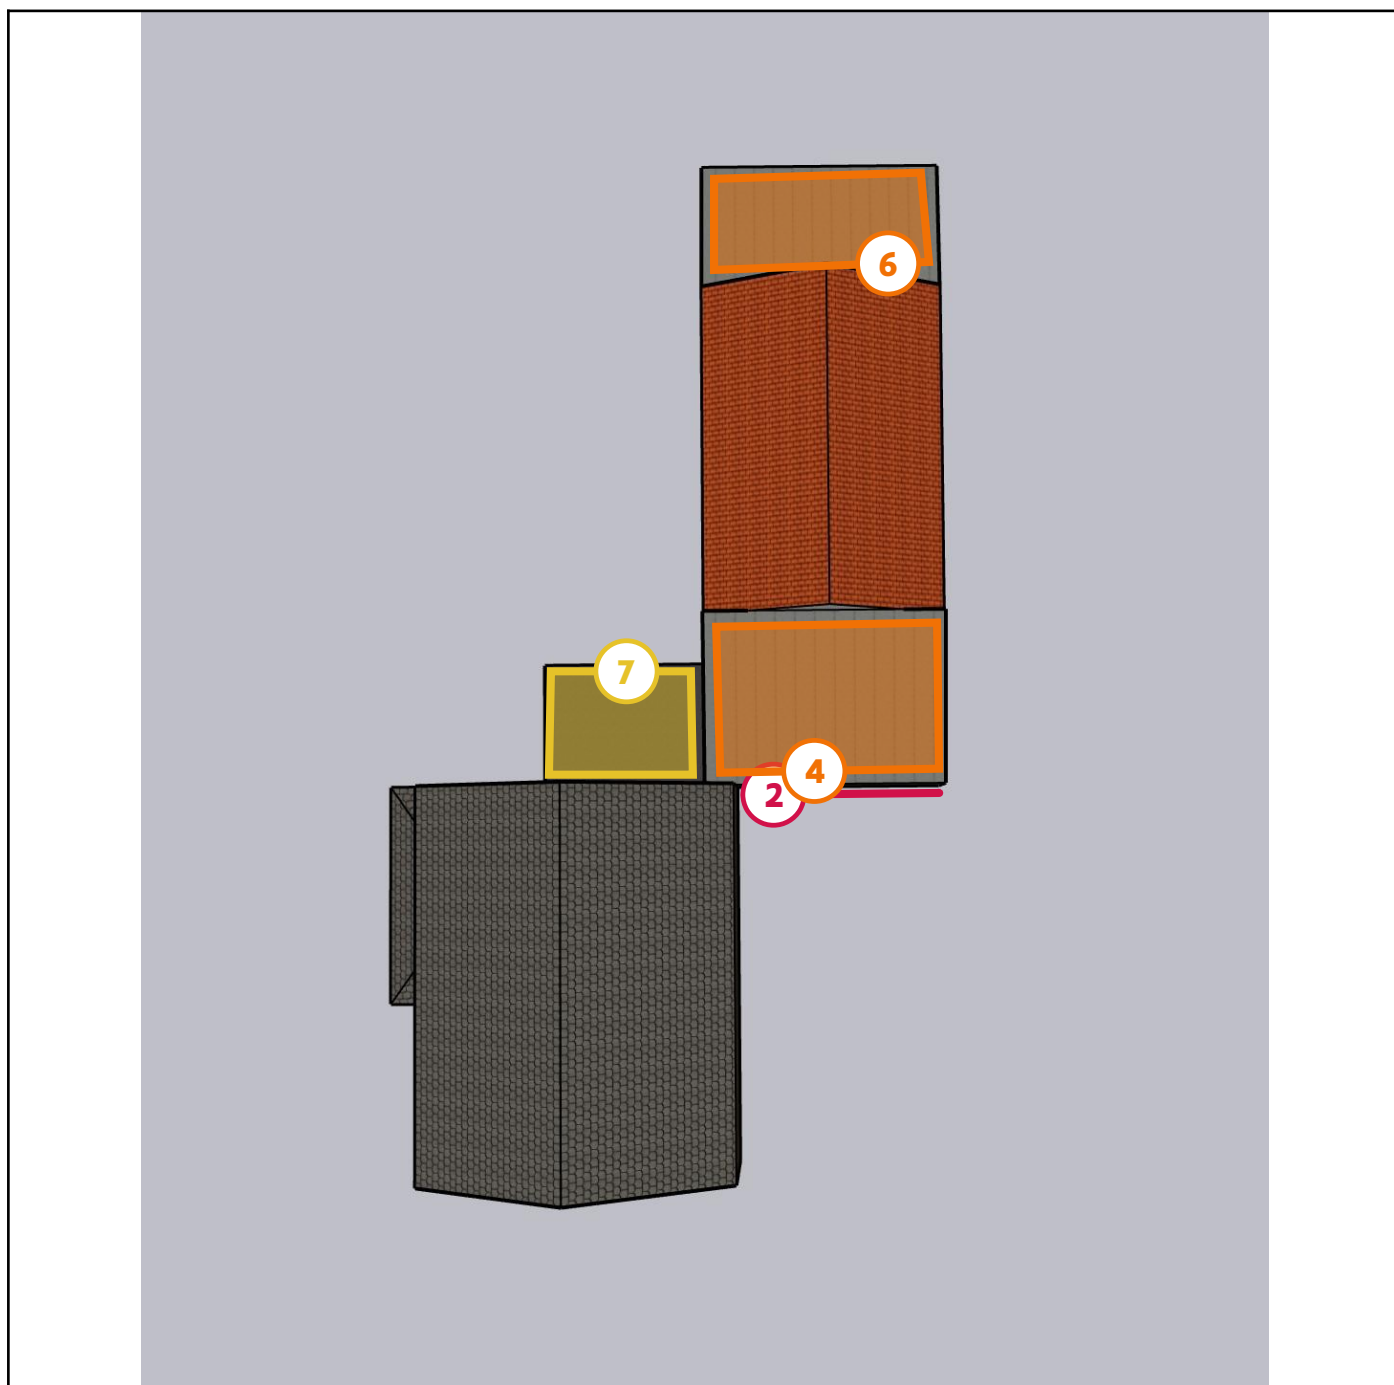
Plan 1.6: Bovenaanzicht

Beschrijving	Type	Actie
2. Slib dakgoot	Asbestmateriaal	Dringend verwijderen
4. Golfplaten berging cv-ruimte	Asbestmateriaal	Verwijderen

6. Golfplaten stal achteraan	Asbestmateriaal	Verwijderen
7. Roofing plat dak	Asbestmateriaal	Zorgvuldig beheren
