Asbestinventarisatetest

David Teniersstraat 21, 2900 Schoten

Attestnummer : 20251205-000127.000

Asbestveilig (maar niet asbestvrij)

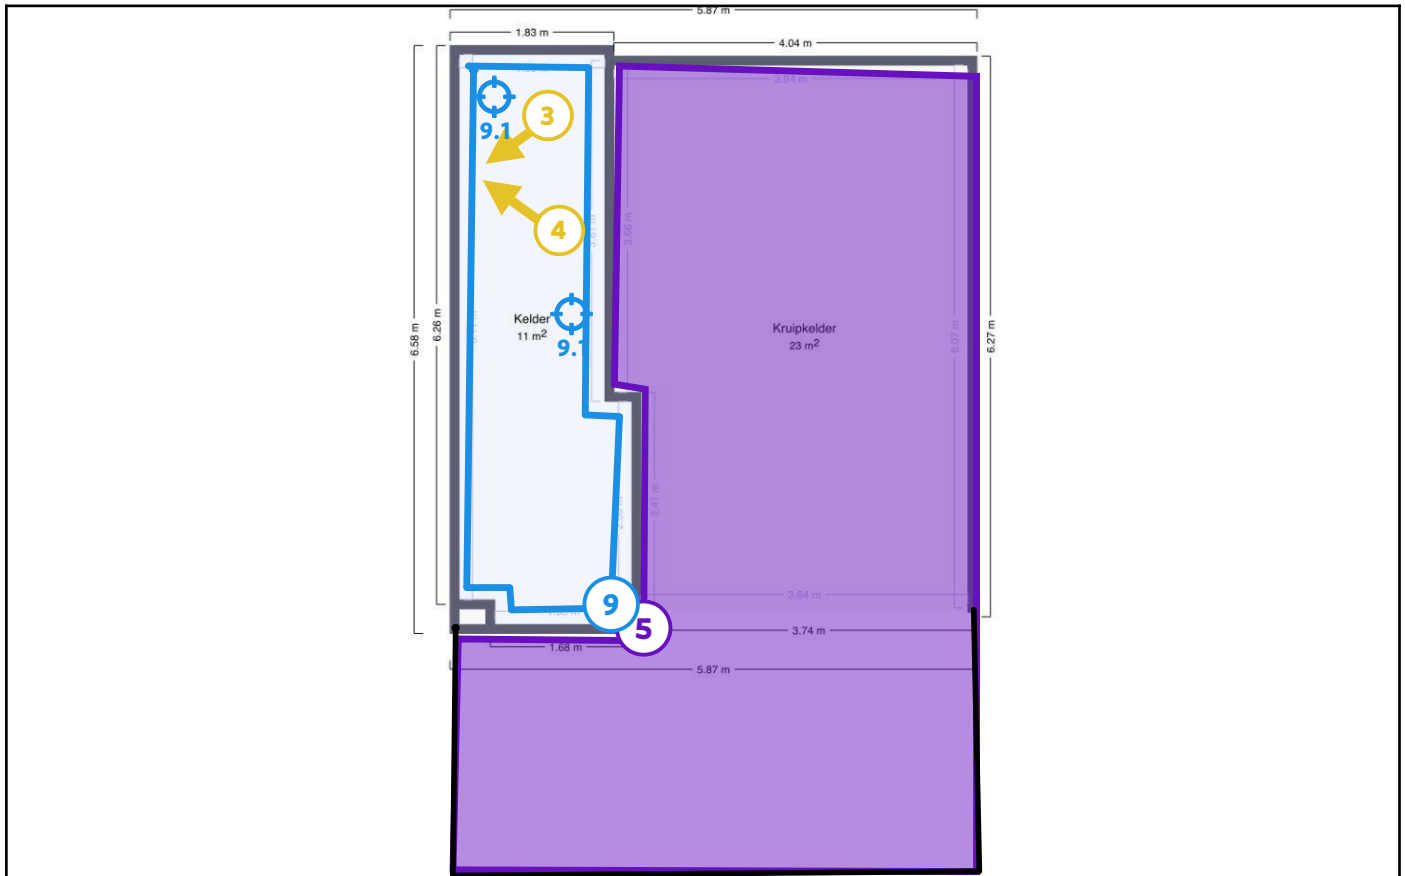
Plan 1.1: Kelder

Beschrijving	Type	Actie
3. Bakeliet (oud elektrisch materieel)	Asbestmateriaal	Zorgvuldig beheren
4. Bakeliet Teller(oud elektrisch materieel)	Asbestmateriaal	Zorgvuldig beheren
5. Kruipkelder	Beperking	-
9. Cementlaag	Geen asbest	-
9.1 Code: MM03	Mengmonster	-

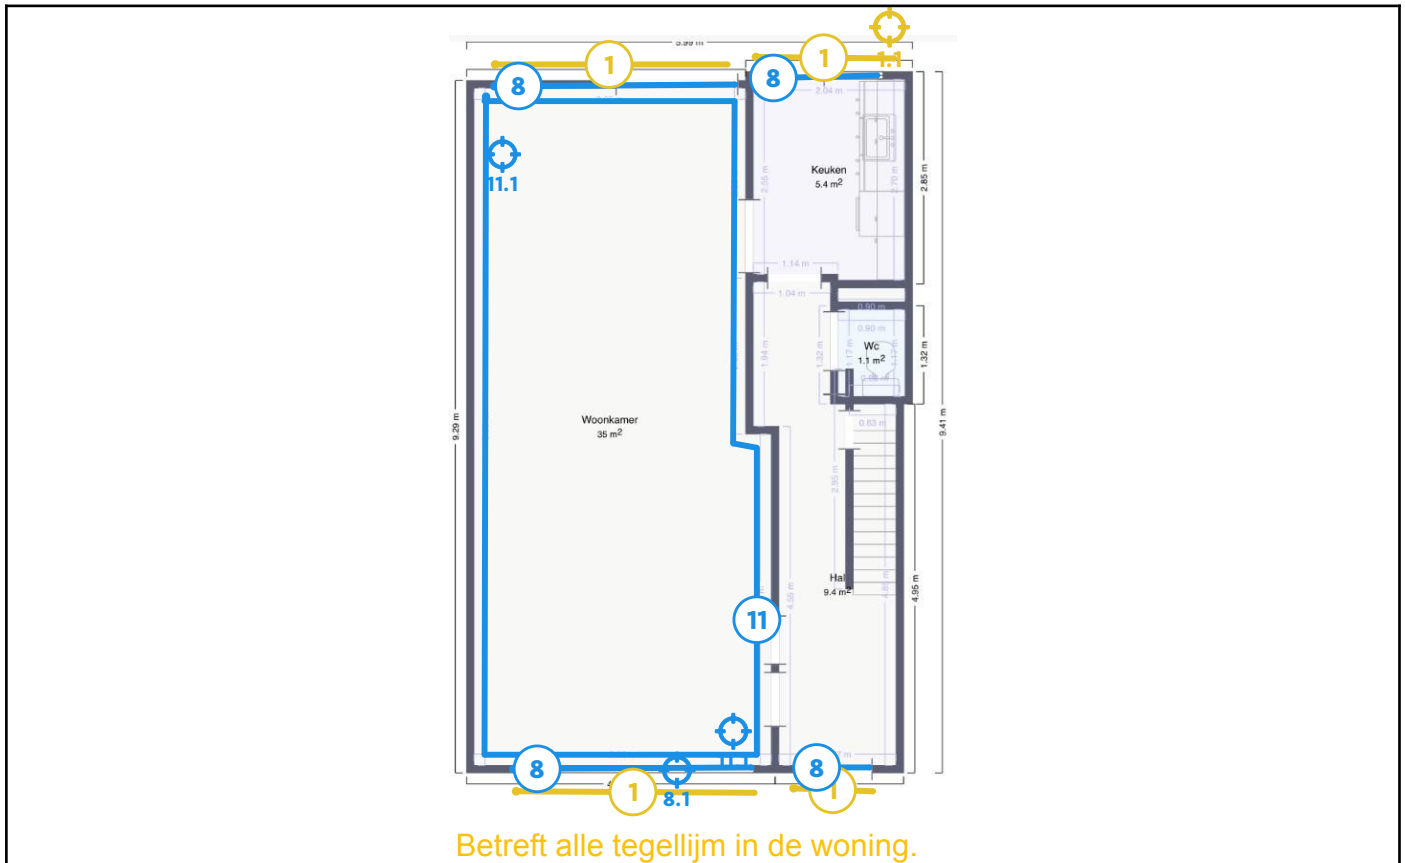
Plan 1.2: Gelijkvloers

Beschrijving	Type	Actie
1. Mastiek (oud) schrijnwerk (tussen gevel en kader)	Asbestmateriaal	Zorgvuldig beheren
1.1 Code: PM01	Puntmonster	-
7. Tegellijn	Advies	-
8. Mastiek (oud) schrijnwerk (tussen kader en glas)	Geen asbest	-
8.1 Code: PM02	Puntmonster	-
11. Moluren plafond	Geen asbest	-
11.1 Code: MM04	Mengmonster	-

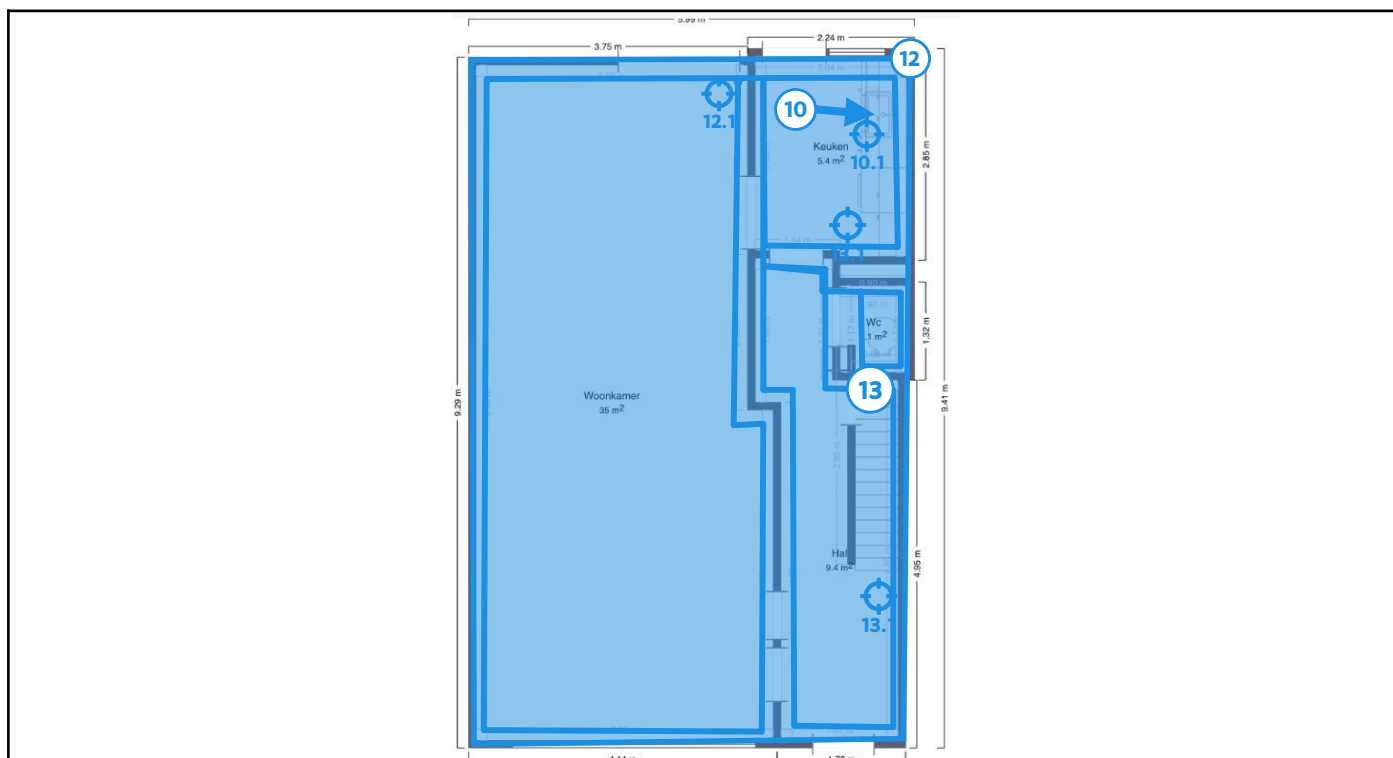
Plan 1.3: Gelijkvloers pleisterwerk

Beschrijving	Type	Actie
10. Coating op spoelbak keuken	Geen asbest	-
10.1 Code: PM04	Puntmonster	-
12. Pleisterwerk aan plafond	Geen asbest	-
12.1 Code: MM02	Mengmonster	-
13. Pleisterwerk aan muren	Geen asbest	-
13.1 Code: MM01	Mengmonster	-

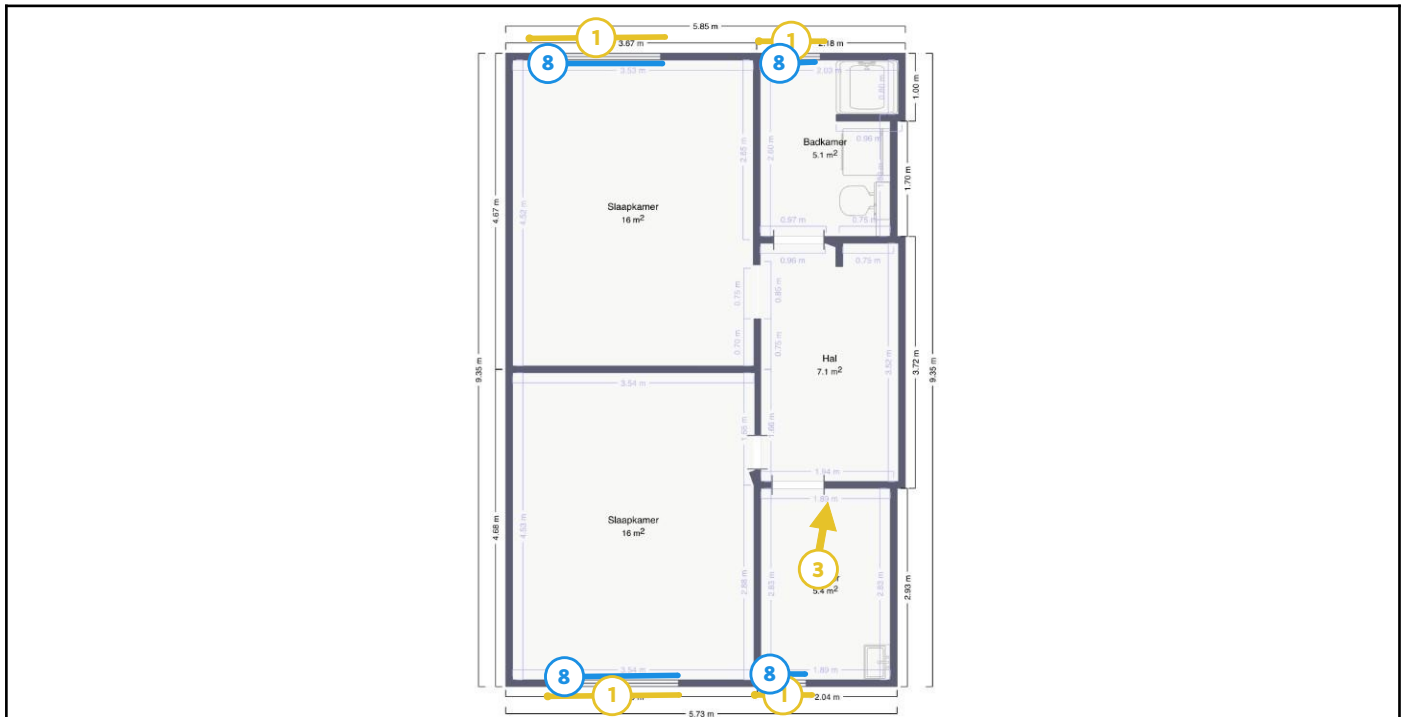
Plan 1.4: 1ste verdiep

Beschrijving	Type	Actie
1. Mastiek (oud) schrijnwerk (tussen gevel en kader)	Asbestmateriaal	Zorgvuldig beheren
3. Bakeliet (oud elektrisch materieel)	Asbestmateriaal	Zorgvuldig beheren
8. Mastiek (oud) schrijnwerk (tussen kader en glas)	Geen asbest	-

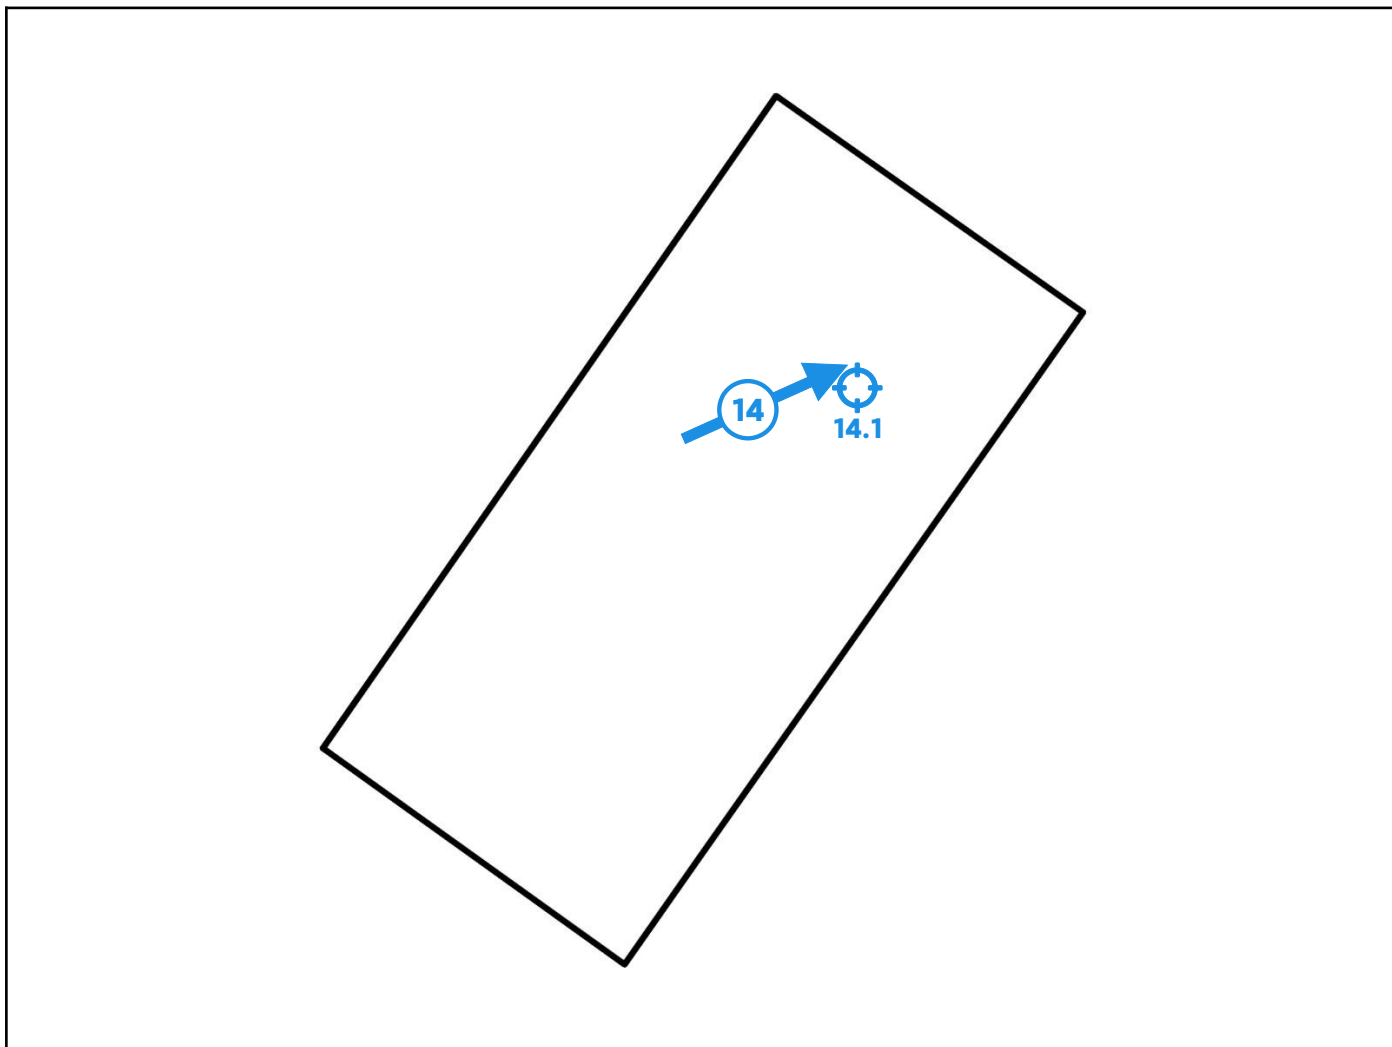
Plan 1.5: Zolder

Beschrijving	Type	Actie
14. Mastiek (oud) schrijnwerk zolderraam	Geen asbest	-
14.1 Code: PM03	Puntmonster	-

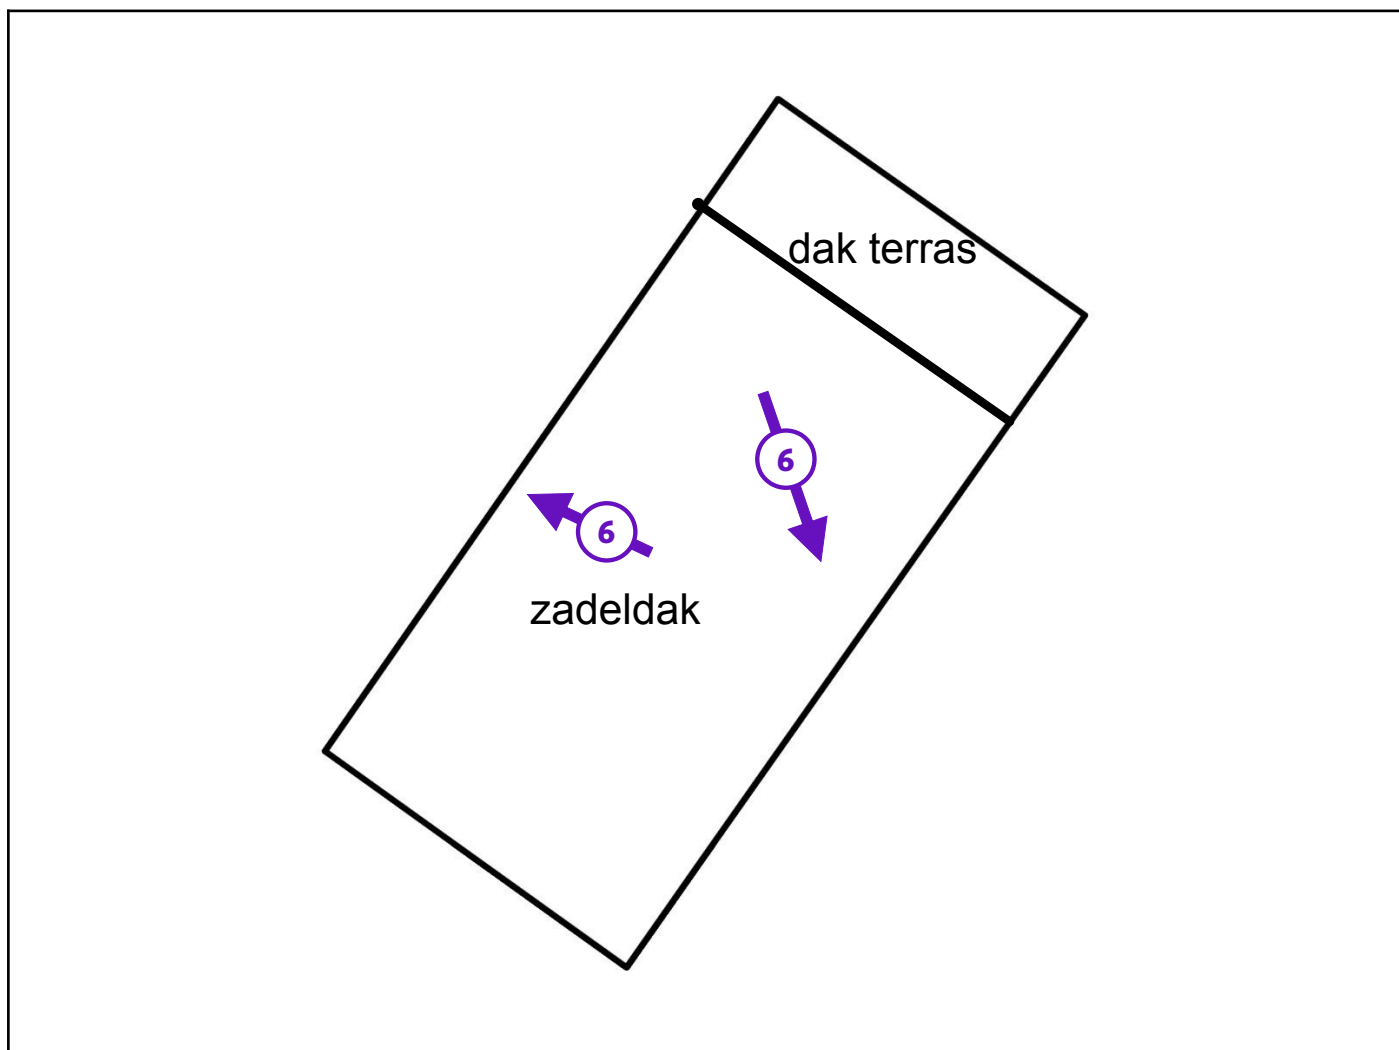
Plan 1.6: Daken

Beschrijving	Type	Actie
6. Schouwen	Beperking	-

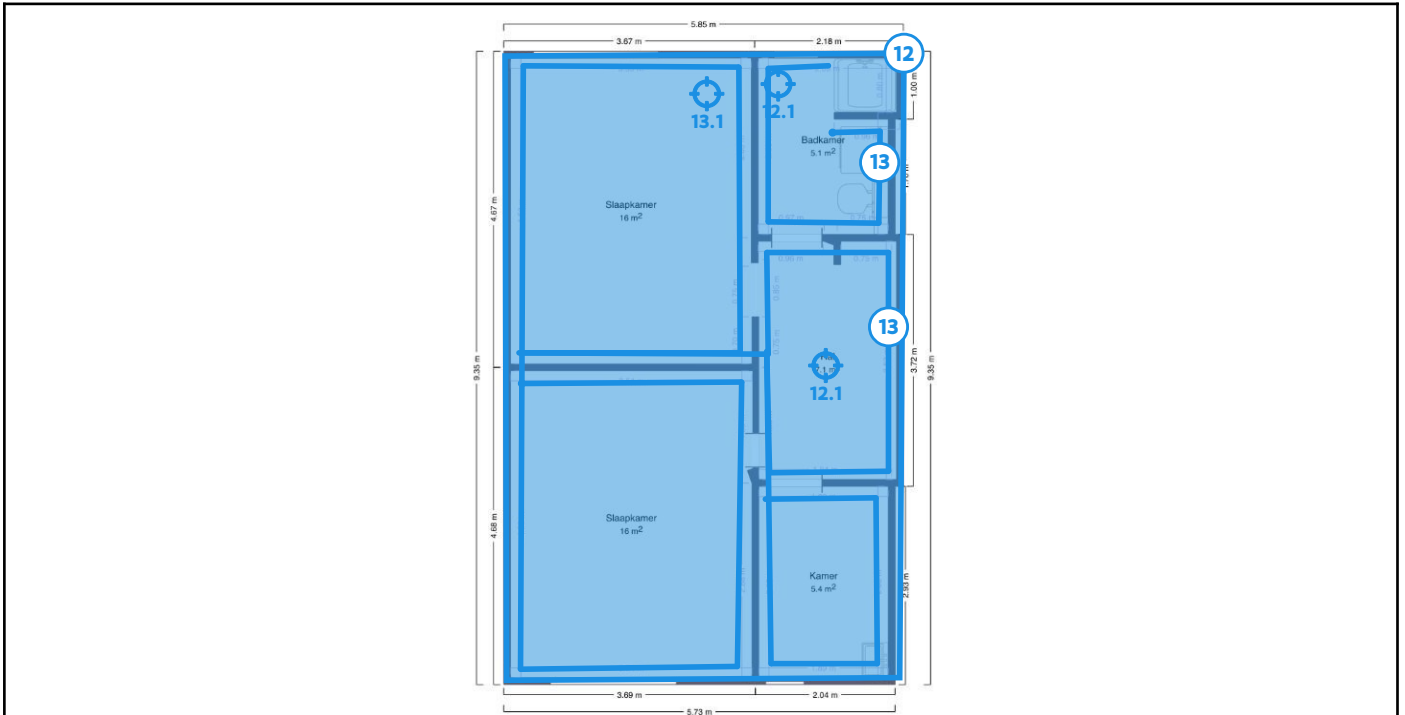
Plan 1.7: 1ste verdiep pleisterwerk

Beschrijving	Type	Actie
12. Pleisterwerk aan plafond	Geen asbest	-
12.1 Code: MM02	Mengmonster	-
13. Pleisterwerk aan muren	Geen asbest	-
13.1 Code: MM01	Mengmonster	-

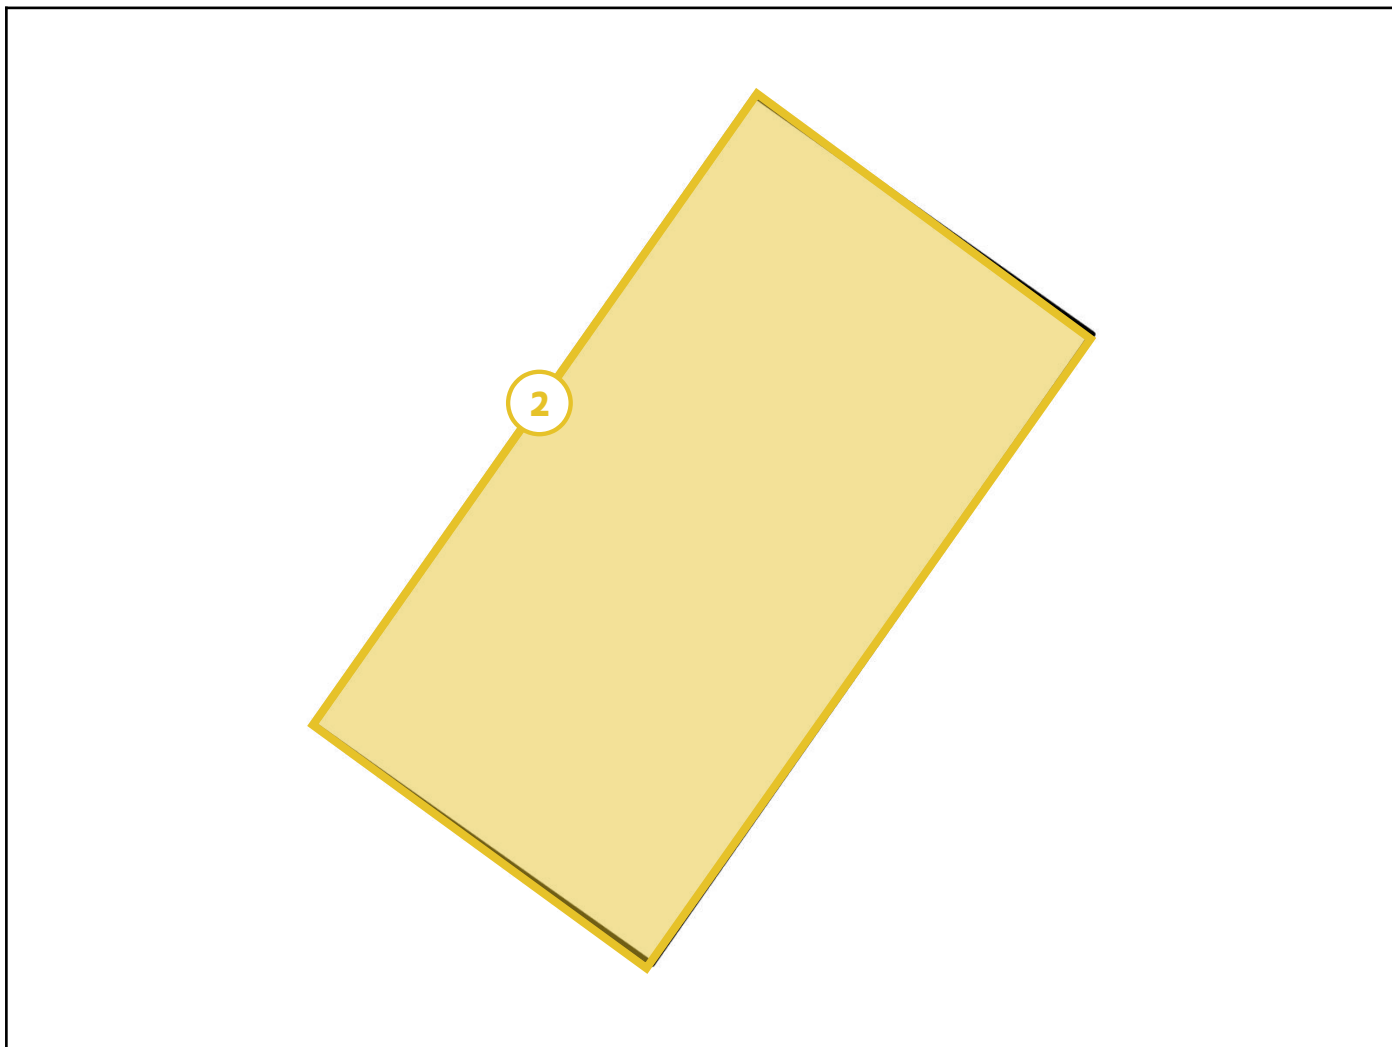
Plan 2.1: Hoofdgebouw plan

Beschrijving	Type	Actie
2. Roofing op dak garage	Asbestmateriaal	Zorgvuldig beheren
