Asbestinventarisatetest

Kantonsweg 92, 3650 Dilsen-Stokkem

Attestnummer : 20240311-000309.000

Niet-asbestveilig

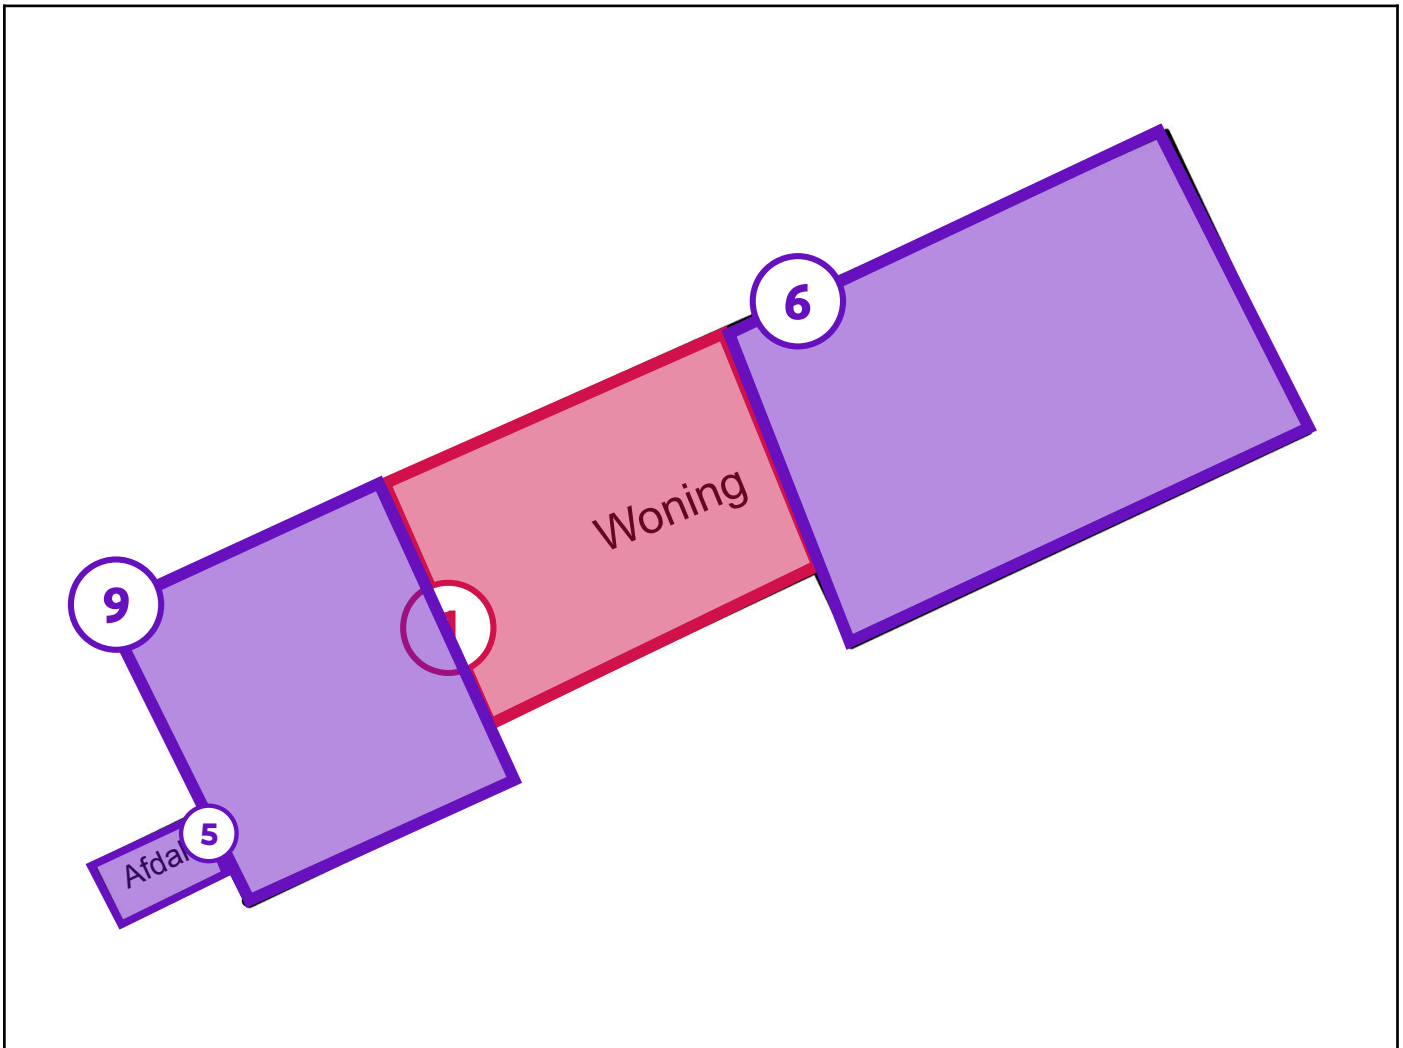
Plan 1.1: woning + constructies plan

Beschrijving	Type	Actie
1. Golfplaten - Woning	Asbestmateriaal	Dringend verwijderen
5. Bijgebouwen & Constructies	Advies	-
6. Onderdak - Hoofdak	Advies	-
9. Metalen golfplaten	Advies	-

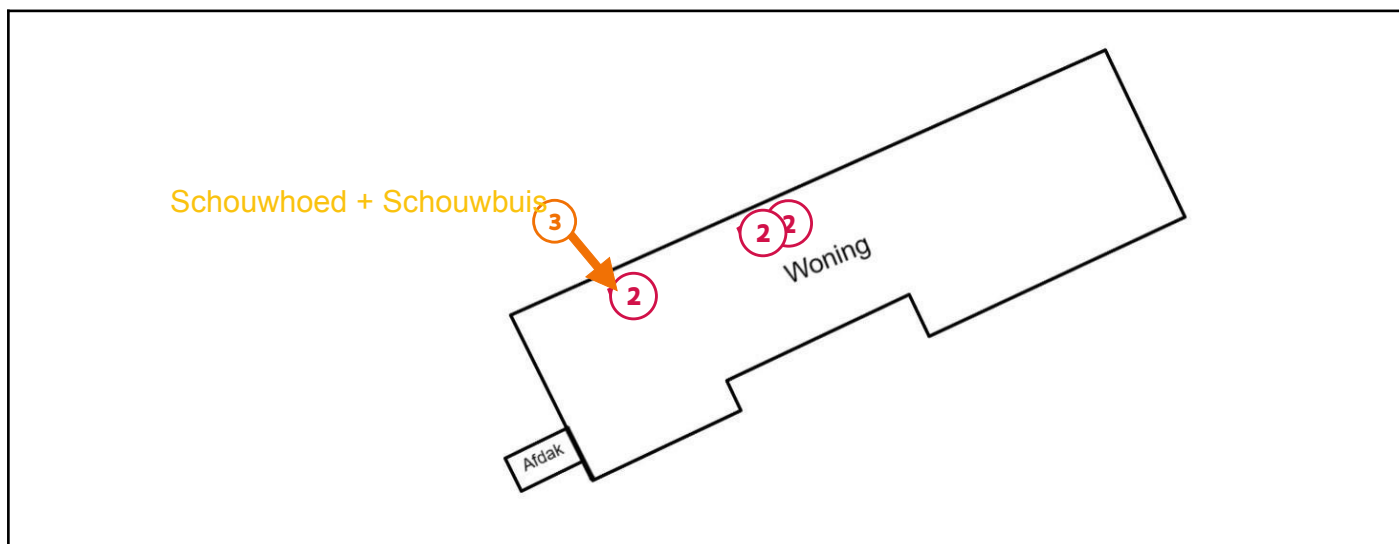
Plan 1.2: woning + constructies plan

Beschrijving	Type	Actie
2. Schouwbuizen - Woning	Asbestmateriaal	Dringend verwijderen
3. Schouwhoed	Asbestmateriaal	Verwijderen

De buis kan voorzichtig losgebeiteld worden , extra bevochtigen om stof te voorkomen + dragen van de nodige beschermingsmiddelen (mondmasker ffp3, handschoenen,tyvec) Bij de gemeente/containerpark afsluitzakken halen om dubbel in te pakken en af te voeren naar het containerpark als hechtgebonden asbestafval.

De Schouwhoed kan voorzichtig losgebeiteld worden , extra bevochtigen om stof te voorkomen + dragen van de nodige beschermingsmiddelen (mondmasker ffp3, handschoenen,tyvec) Bij de gemeente/containerpark afsluitzakken halen om dubbel in te pakken en af te voeren naar het containerpark als hechtgebonden asbestafval.
