Asbestinventarisatetest

Kiewitstraat 88, 3500 Hasselt

Attestnummer : 20250415-000075.000

Asbestveilig (maar niet asbestvrij)

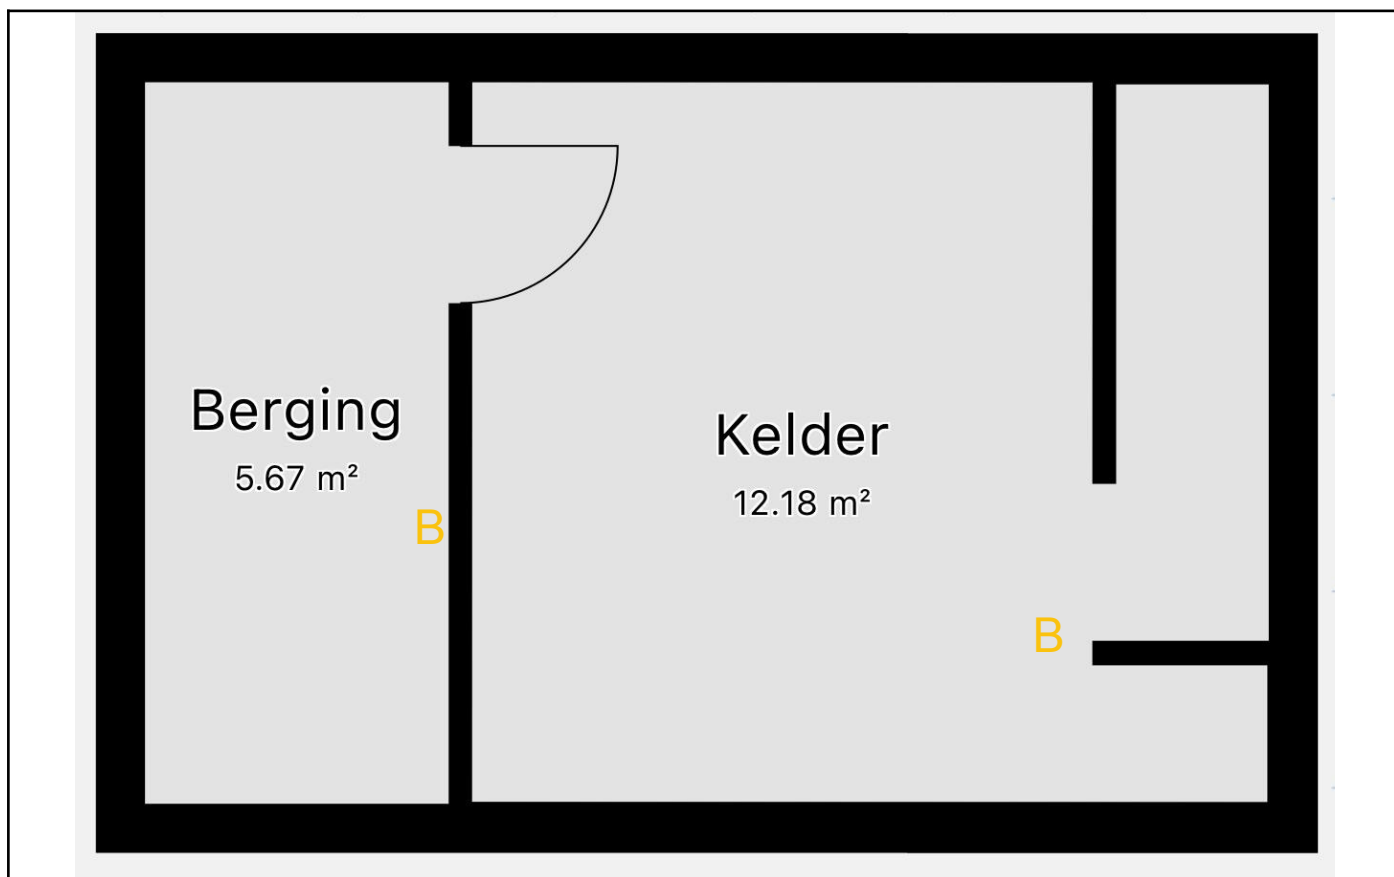
Plan 1.1: Verdiep -1

Beschrijving	Type	Actie
1. Bakelieten schakelaars/stopcontacten/armaturen	Asbestmateriaal	Zorgvuldig beheren

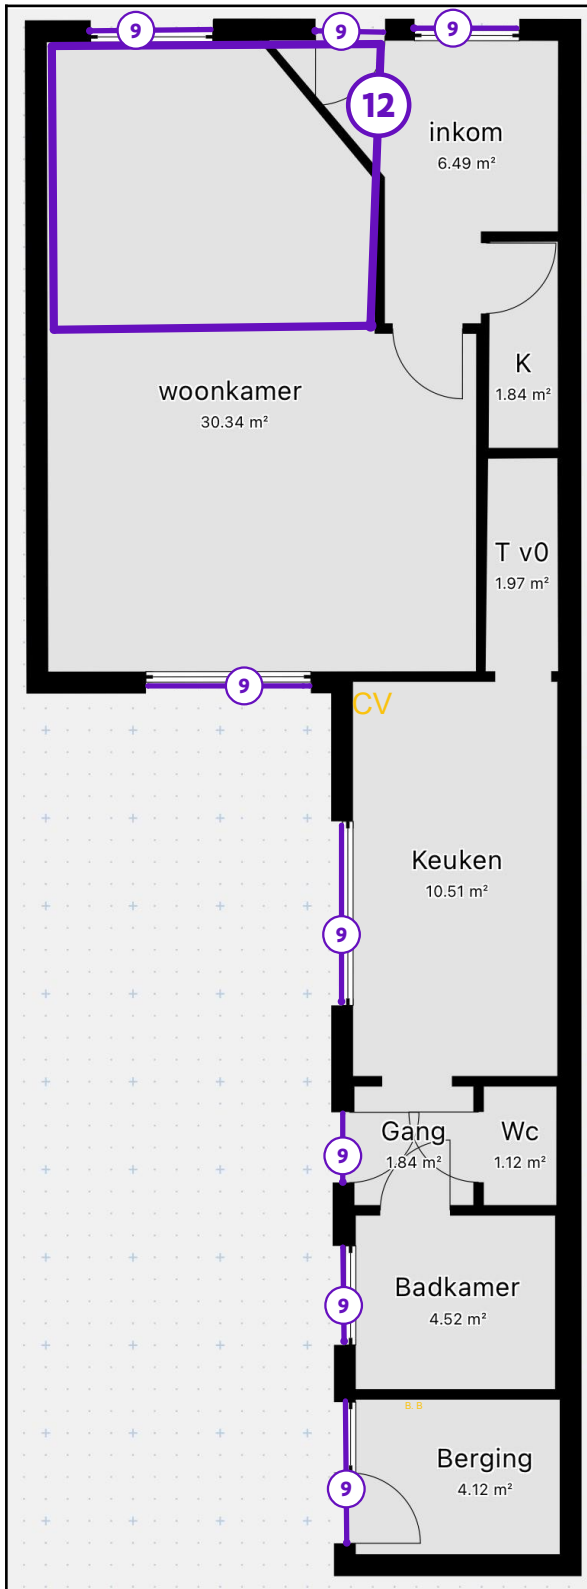
Plan 1.2: Verdiep 0

1. Bakelieten schakelaars/stopcontacten/armaturen	Asbestmateriaal	Zorgvuldig beheren
9. Mastiek ramen en deuren	Advies	-
11. CV-ketel (2009)	Advies	-
12. Sierlijsten (Plafonds)	Advies	-

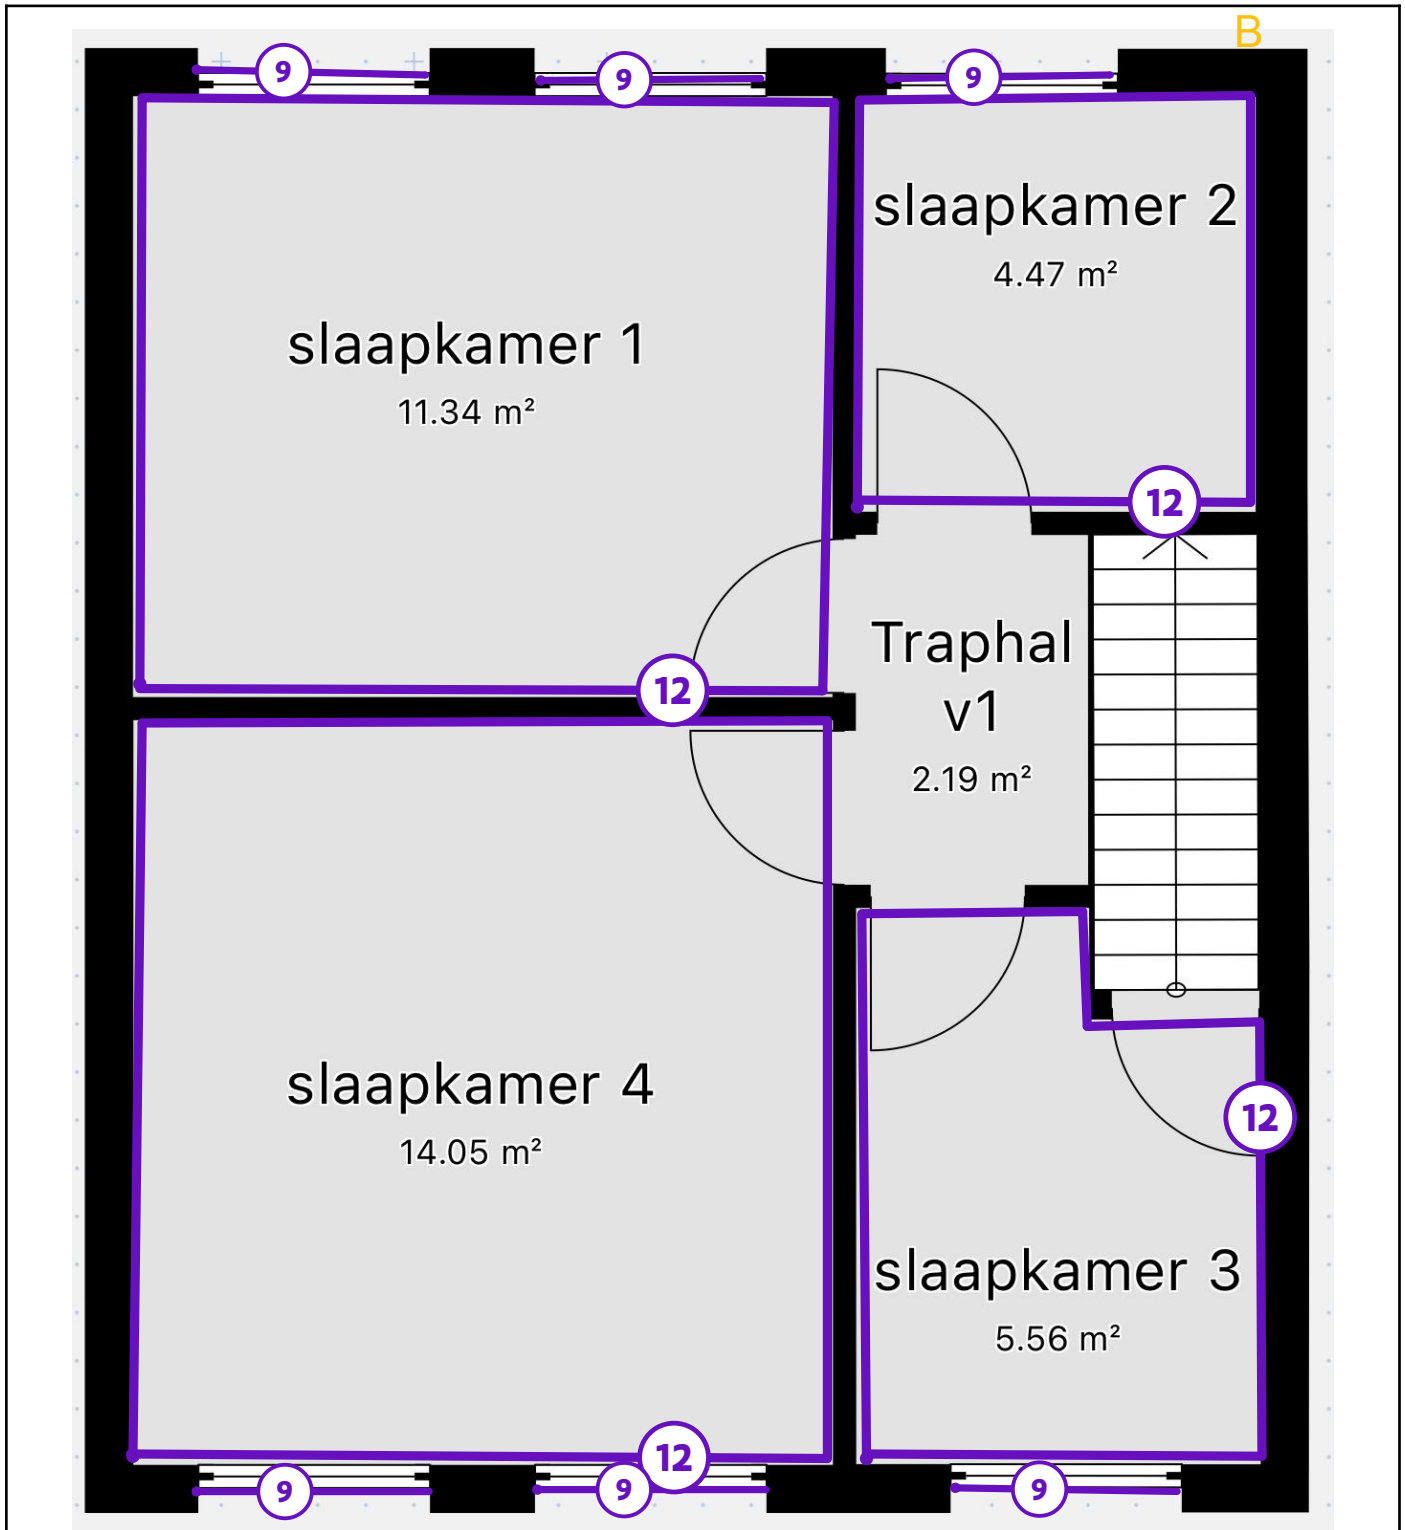
Plan 1.3: Verdiep 1

2. Bakelieten verdeeldoos (Vorgevel, links bovenaan)	Asbestmateriaal	Zorgvuldig beheren
9. Mastiek ramen en deuren	Advies	-
12. Sierlijsten (Plafonds)	Advies	-

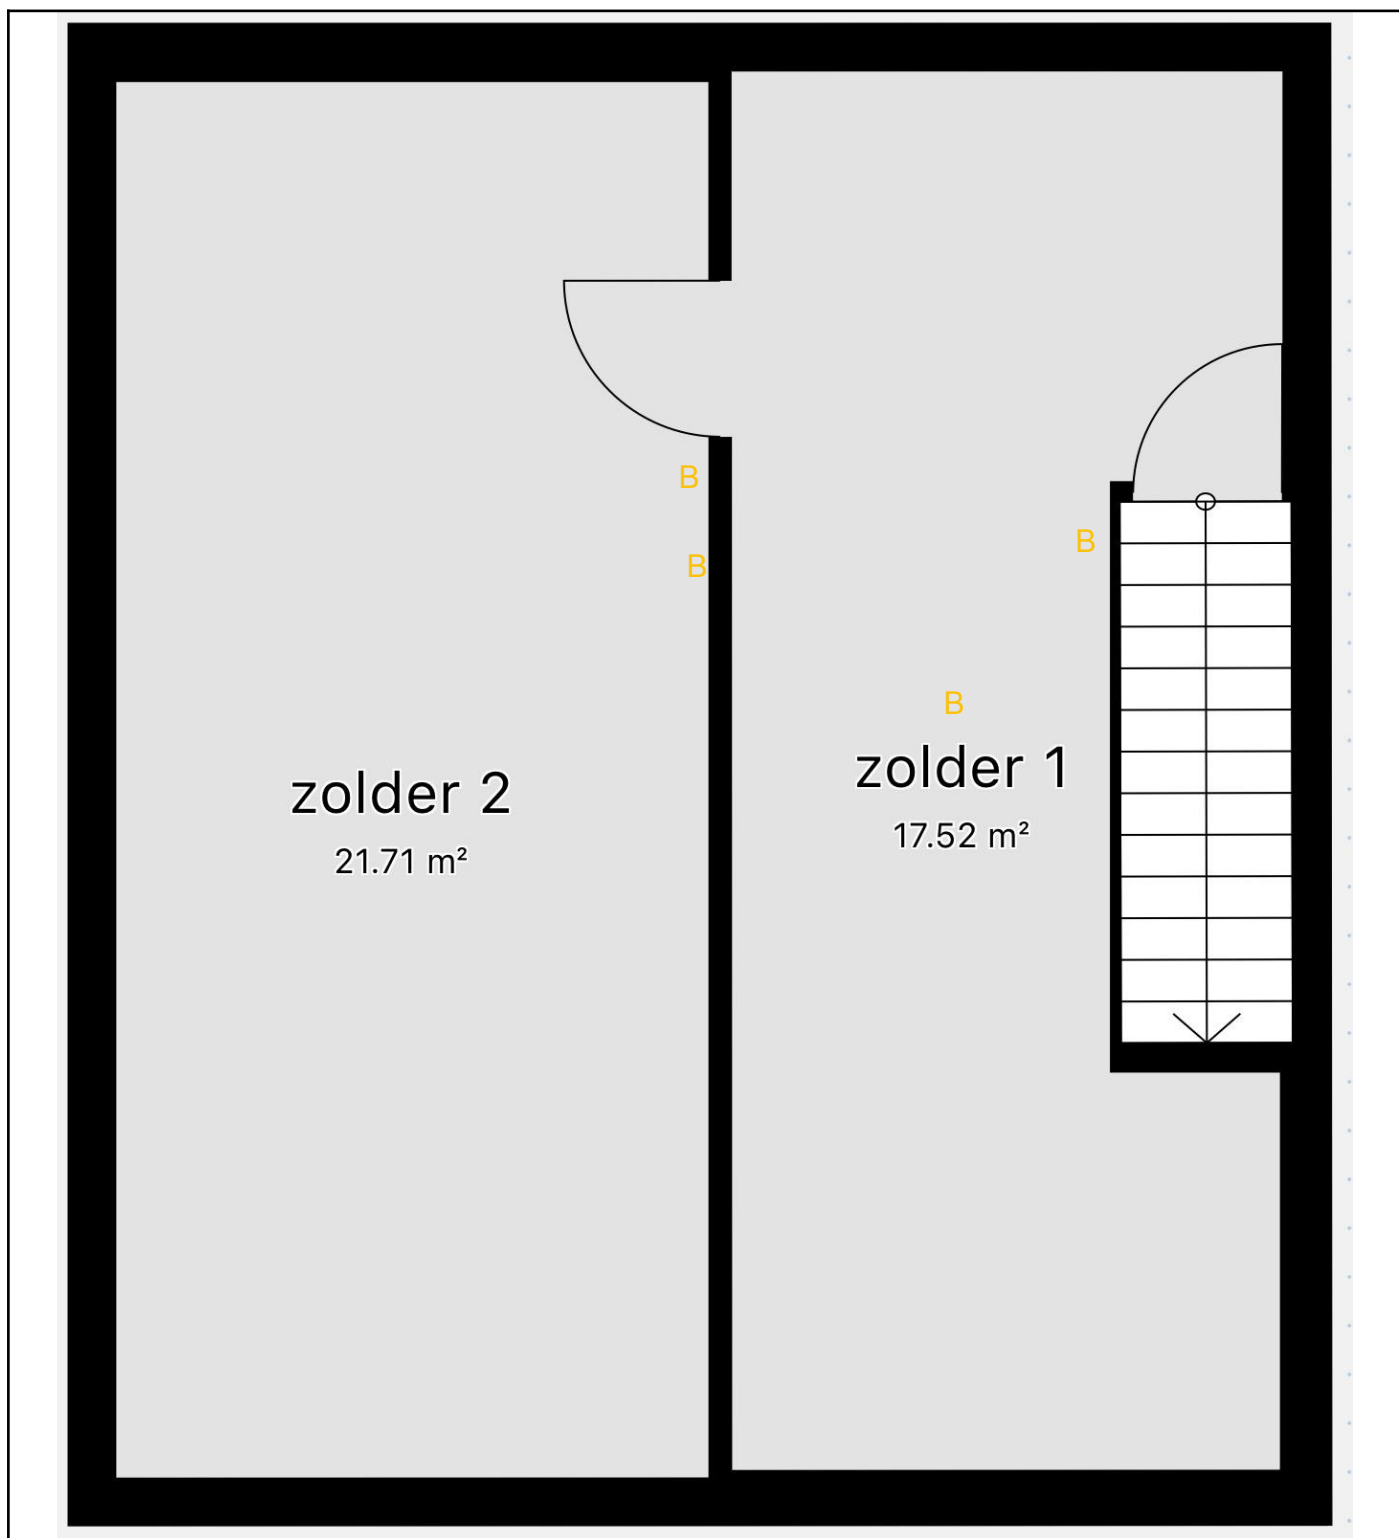
Plan 1.4: Verdiep 2

1. Bakelieten schakelaars/stopcontacten/armaturen	Asbestmateriaal	Zorgvuldig beheren
--	-----------------	--------------------

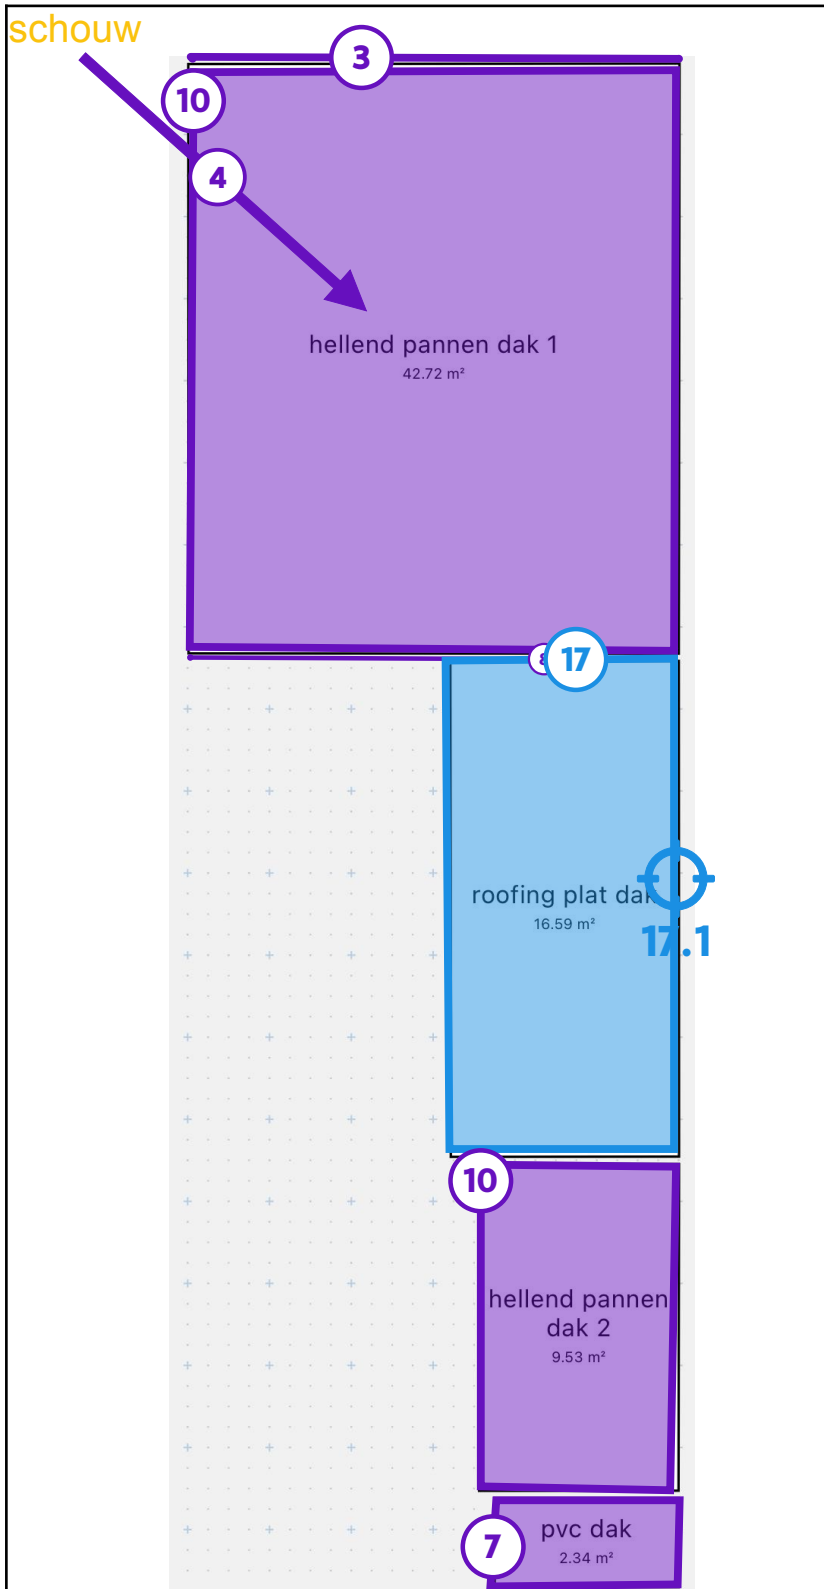
Plan 1.5: Dakenplan woning

3. Dakgoot niet zichtbaar vooraan	Beperking	-
4. Schouw (>3,5m hoog)	Beperking	-
7. PVC golfplaten dak	Advies	-
8. Zink in dakgoot achteraan	Advies	-
10. Geen onderdak aanwezig	Advies	-
17. Roofing plat dak	Geen asbest	-
17.1 Code: 4	Puntmonster	-
