Asbestinventarisatetest

Prinses Paolalaan 72, 3630 Maasmechelen

Attestnummer : 20250827-000107.001

Asbestveilig (maar niet asbestvrij)

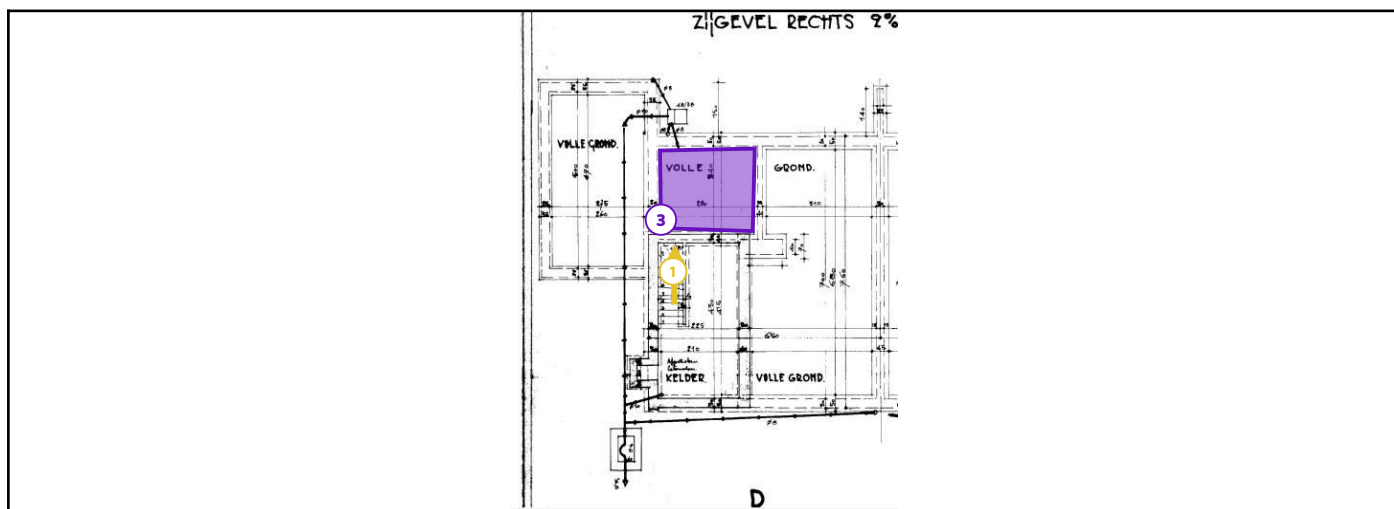
Plan 1.1: Kelder

Beschrijving	Type	Actie
1. Bakeliet	Asbestmateriaal	Zorgvuldig beheren
3. Kelder niet toegankelijk	Beperking	-

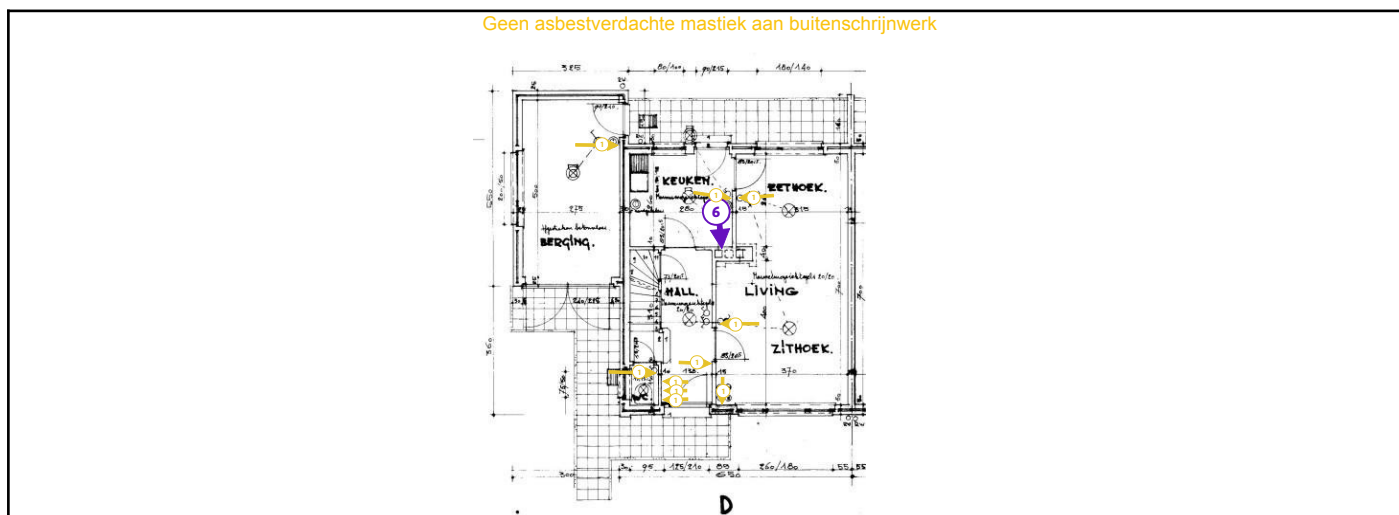
Plan 1.2: Gelijkvloers

Beschrijving	Type	Actie
1. Bakeliet	Asbestmateriaal	Zorgvuldig beheren
6. roetluiken	Advies	-
7. Mastiek schrijnwerk niet verdacht	Advies	-

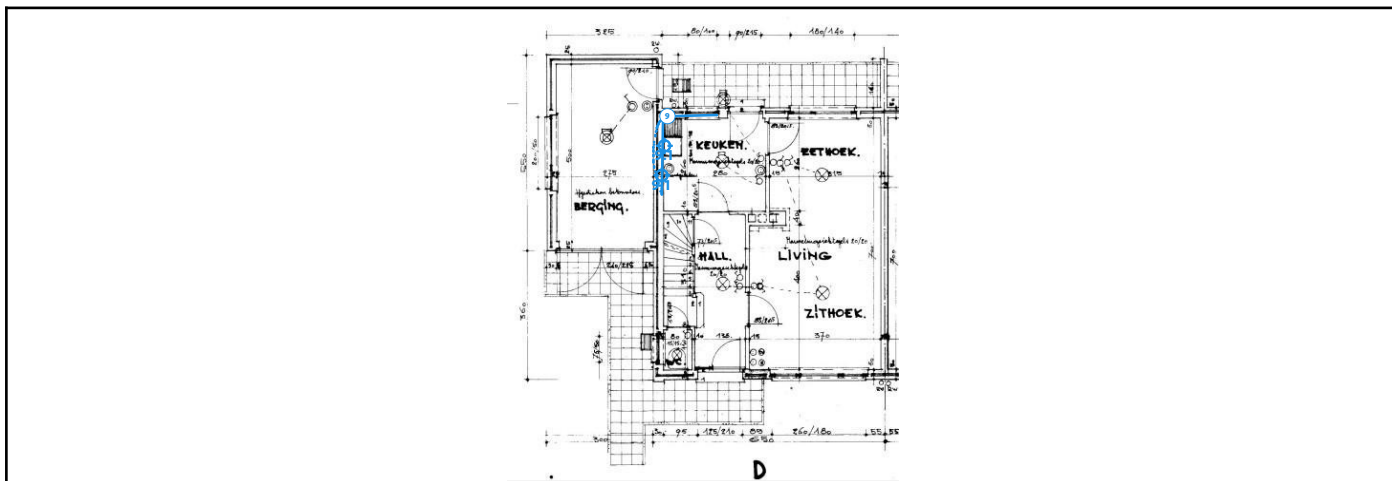
Plan 1.3: Gelijkvloers

Beschrijving	Type	Actie
9. Lijm achter faiencetegels	Geen asbest	-
9.1 Code: TL1	Mengmonster	-

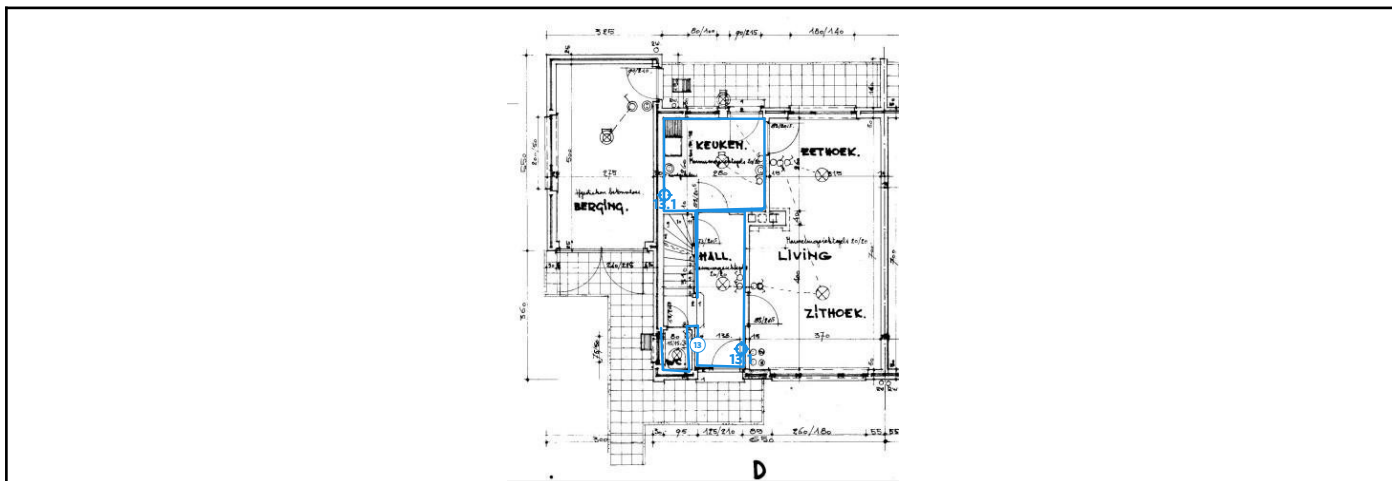
Plan 1.4: Gelijkvloers

Beschrijving	Type	Actie
13. Lijm achter plinttegels	Geen asbest	-
13.1 Code: TL2	Mengmonster	-

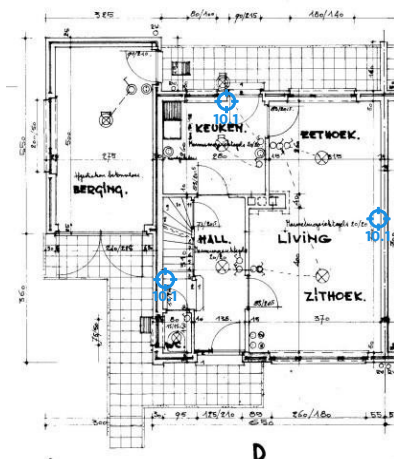
Plan 1.5: Gelijkvloers

Alle wanden zijn bekleed met pleister

Beschrijving	Type	Actie
10. Pleisterwerk muren	Geen asbest	-
10.1 Code: PW	Mengmonster	-

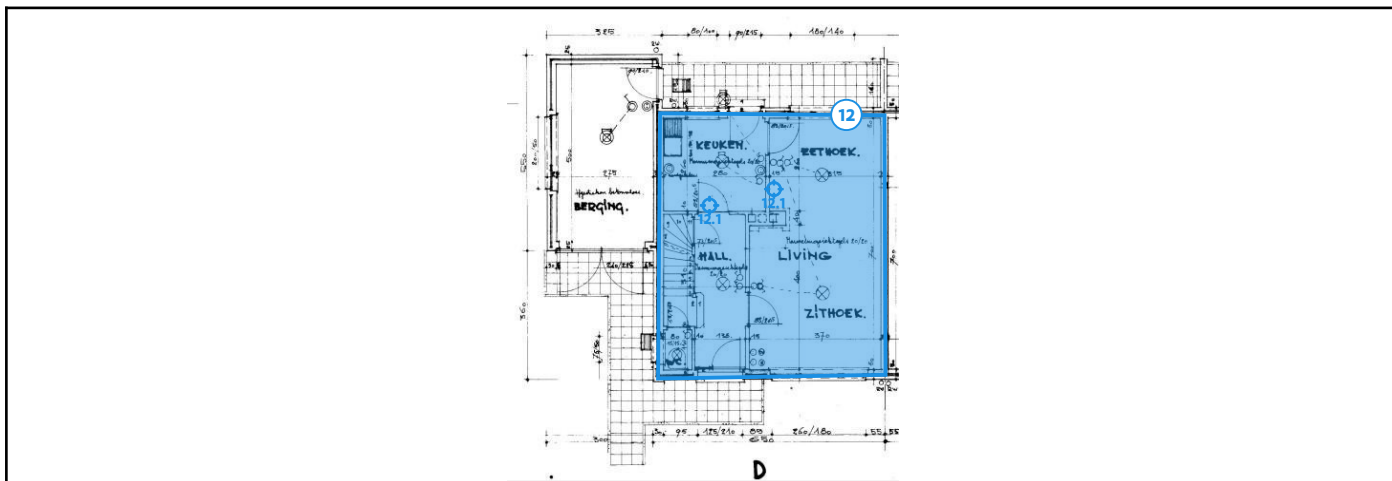
Plan 1.6: Gelijkvloers

Beschrijving	Type	Actie
12. Pleisterwerk plafonds	Geen asbest	-
12.1 Code: PP	Mengmonster	-

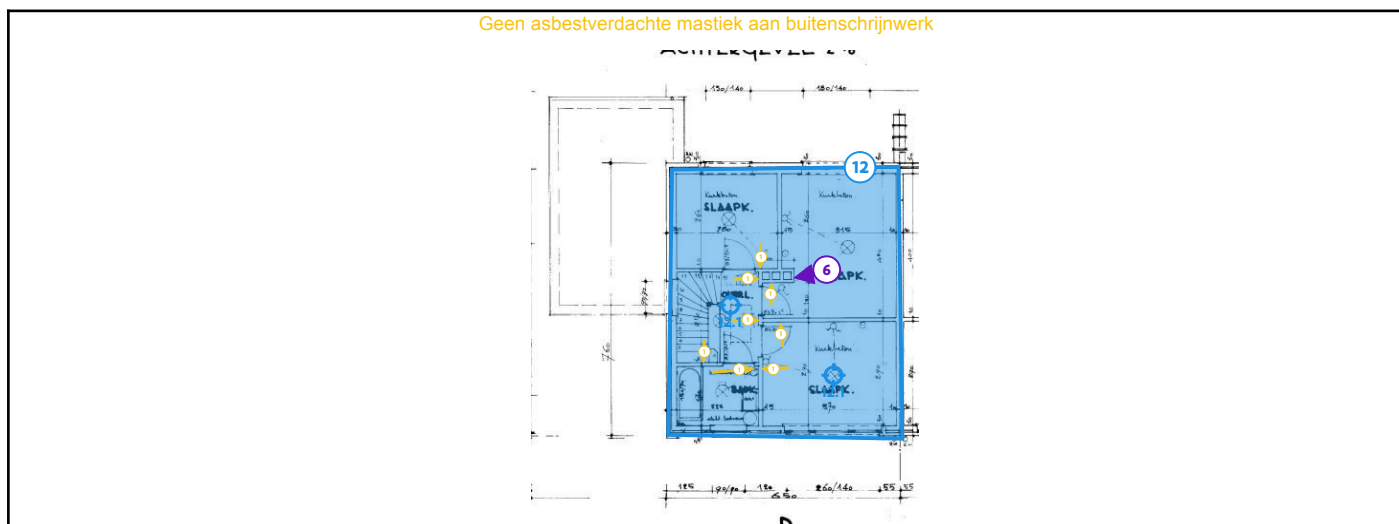
Plan 1.7: 1e verdieping

Beschrijving	Type	Actie
1. Bakeliet	Asbestmateriaal	Zorgvuldig beheren
6. roetluiken	Advies	-
7. Mastiek schrijnwerk niet verdacht	Advies	-
12. Pleisterwerk plafonds	Geen asbest	-
12.1 Code: PP	Mengmonster	-

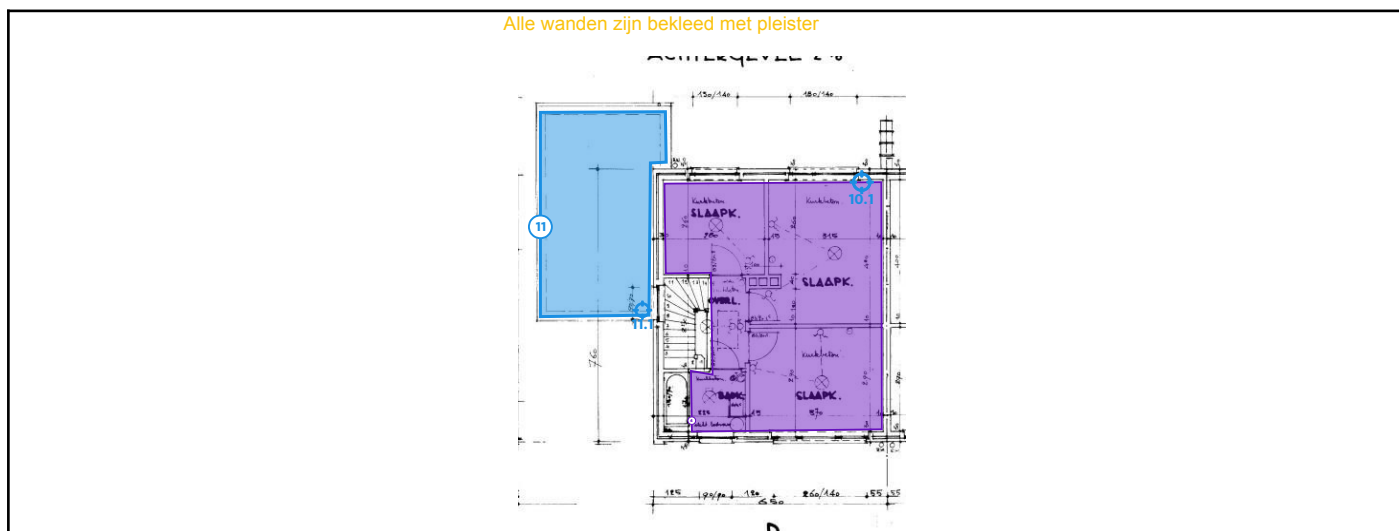
Plan 1.8: 1e verdieping

Beschrijving	Type	Actie
4. Vloerzeil op 1e verdieping	Advies	-
10. Pleisterwerk muren	Geen asbest	-
10.1 Code: PW	Mengmonster	-
11. Roofing plat dak garage	Geen asbest	-
11.1 Code: Roofing	Puntmonster	-

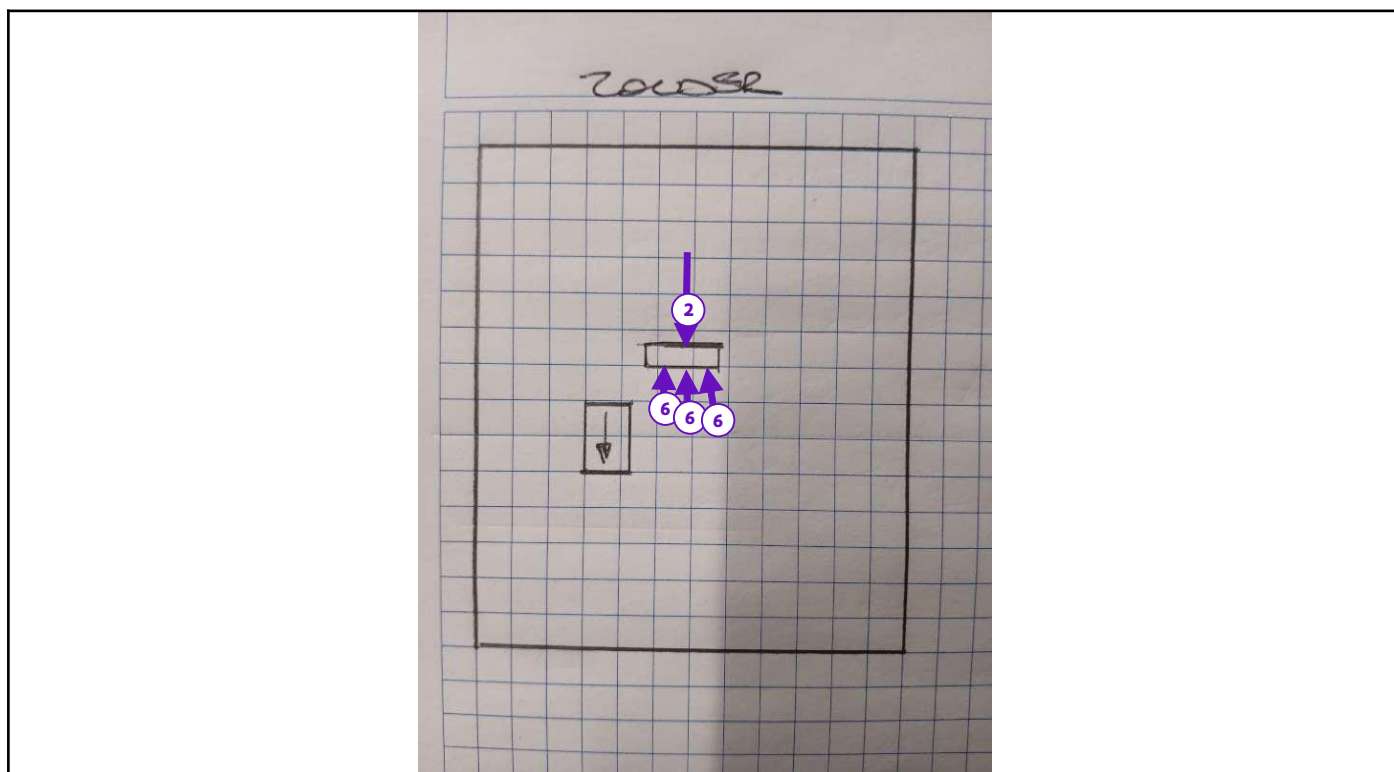
Plan 1.9: Zolder

Beschrijving	Type	Actie
2. De binnenzijde van de schoorsteen was niet inspecteerbaar	Beperking	-
6. roetluiken	Advies	-

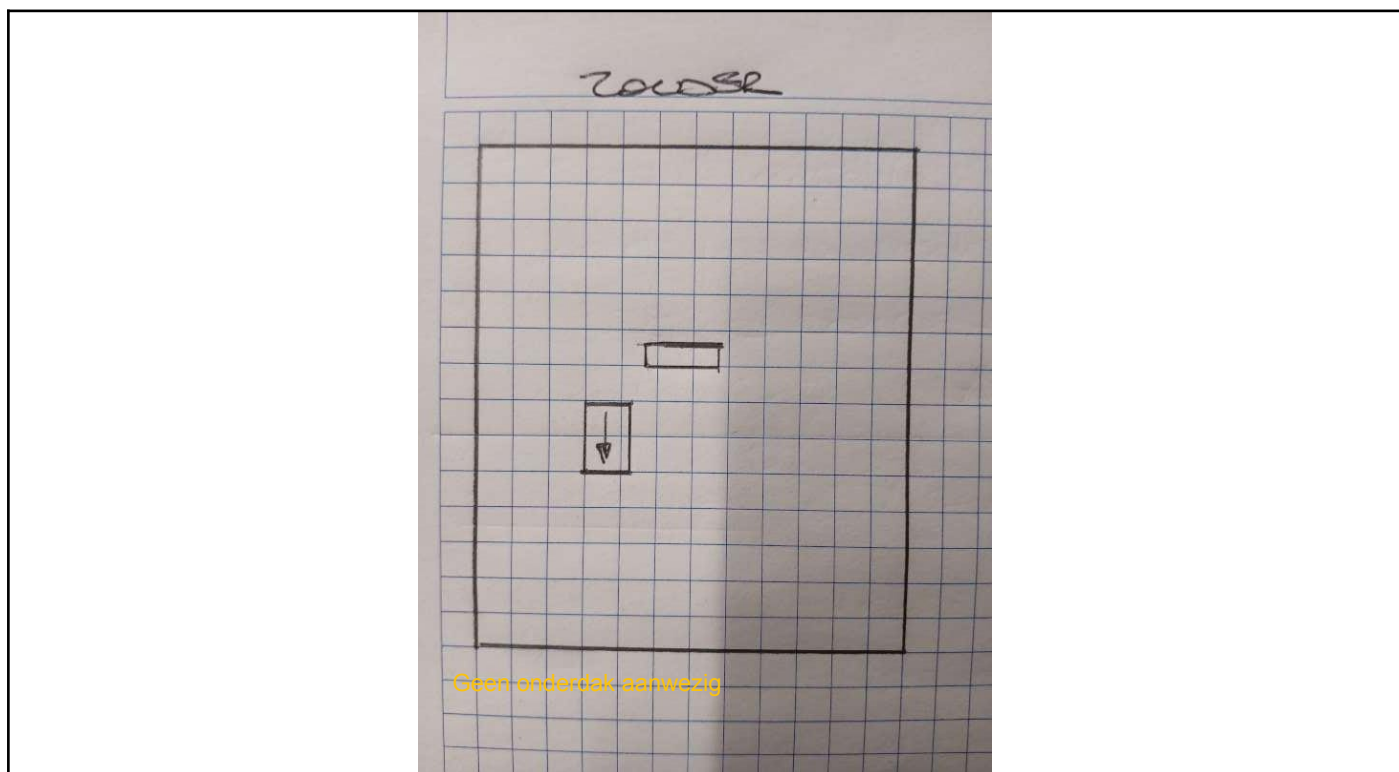
Plan 1.10: Zolder

Beschrijving	Type	Actie
8. Geen onderdak aanwezig	Advies	-

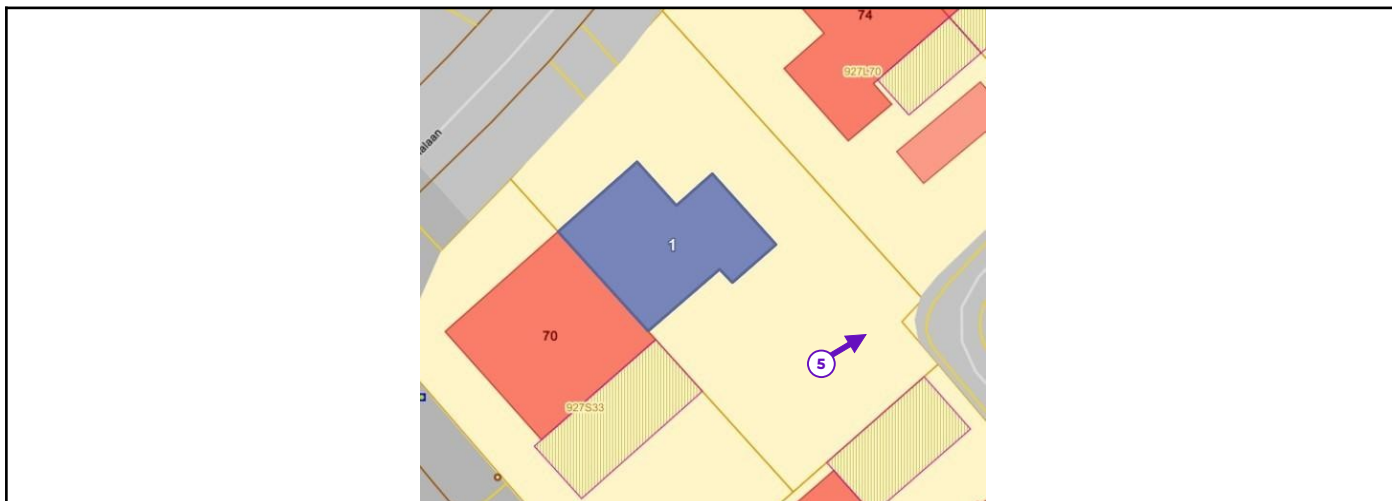
Plan 1.11: Perceel

Beschrijving	Type	Actie
5. paal in tuin	Advies	-
