Asbestinventarisatetest

Dorp 96, 9290 Berlare

Attestnummer : 20221222-000205.000

Uitgegeven op : 22.12.2022

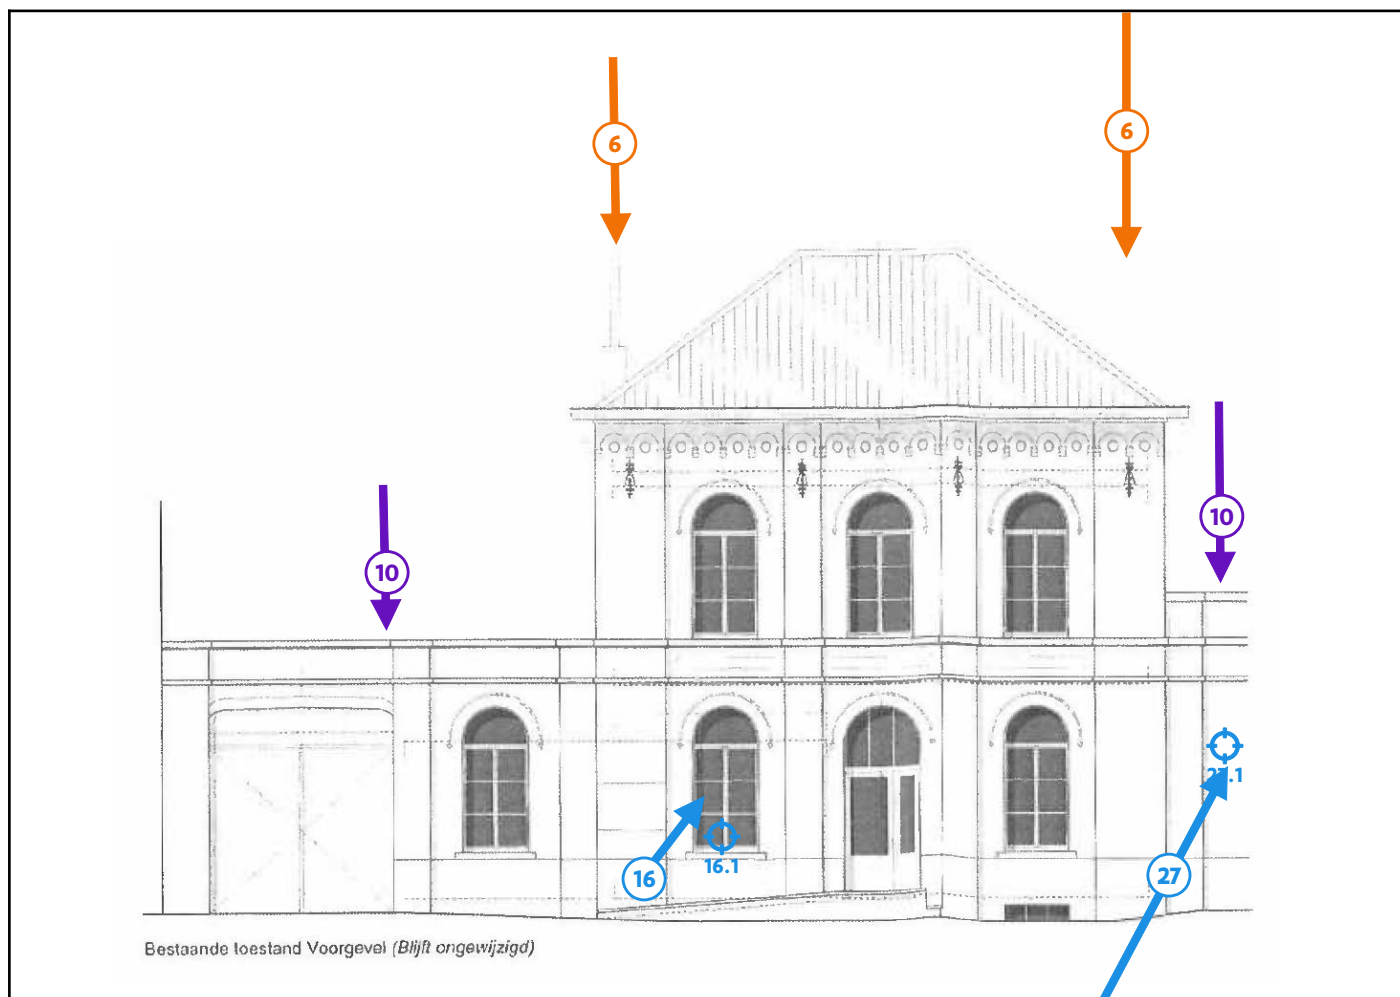
Plan 1.1: Plan-bestaande toestand voorgevel

Beschrijving	Type	Actie
6. Schouwbuizen	Asbestmateriaal	Verwijderen
10. Platte daken hoofgebouw	Beperking	-
16. Mastiek bruin	Geen asbest	-
16.1 Code: 22010906-001	Puntmonster	-
27. Mastiek grijs	Geen asbest	-
27.1 Code: 22010906-002	Puntmonster	-

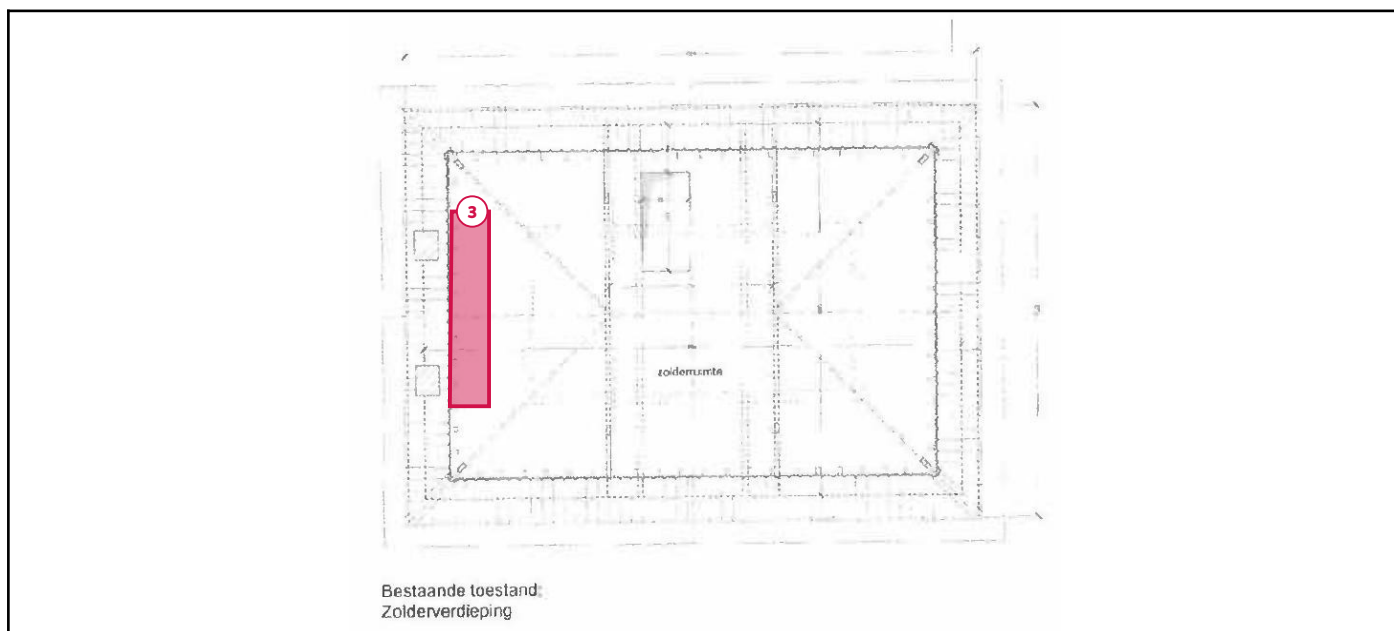
Plan 1.3: Plan-bestaande toestand verdieping +2 zolder

Beschrijving	Type	Actie
3. Golfplaten	Asbestmateriaal	Dringend verwijderen

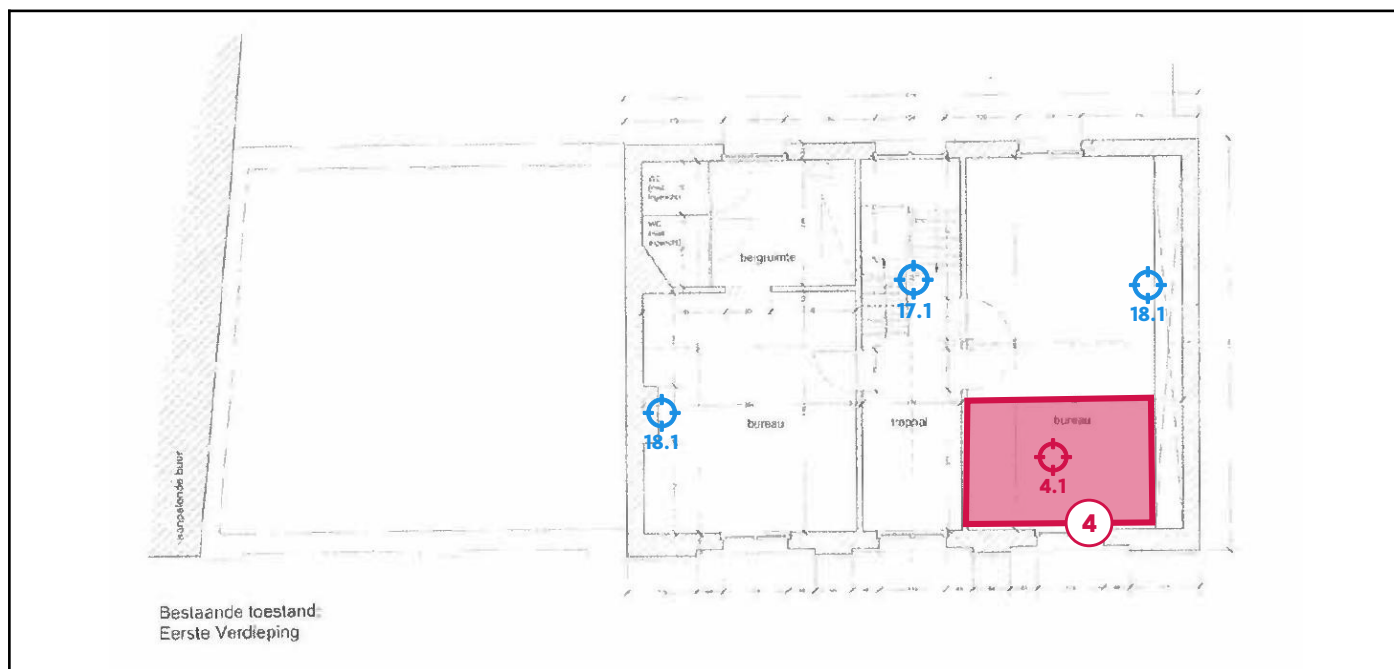
Plan 1.4: Plan-bestaande toestand verdieping +1

Beschrijving	Type	Actie
4. Brokstukken	Asbestmateriaal	Dringend verwijderen
4.1 Code: 22010906-004	Puntmonster	-
17. Mengstaal plafondplaaster hoofdgebouw	Geen asbest	-
17.1 Code: 22010906-006	Mengmonster	-
18. Mengstaal muurplaaster hoofdgebouw	Geen asbest	-
18.1 Code: 22010906-005	Mengmonster	-

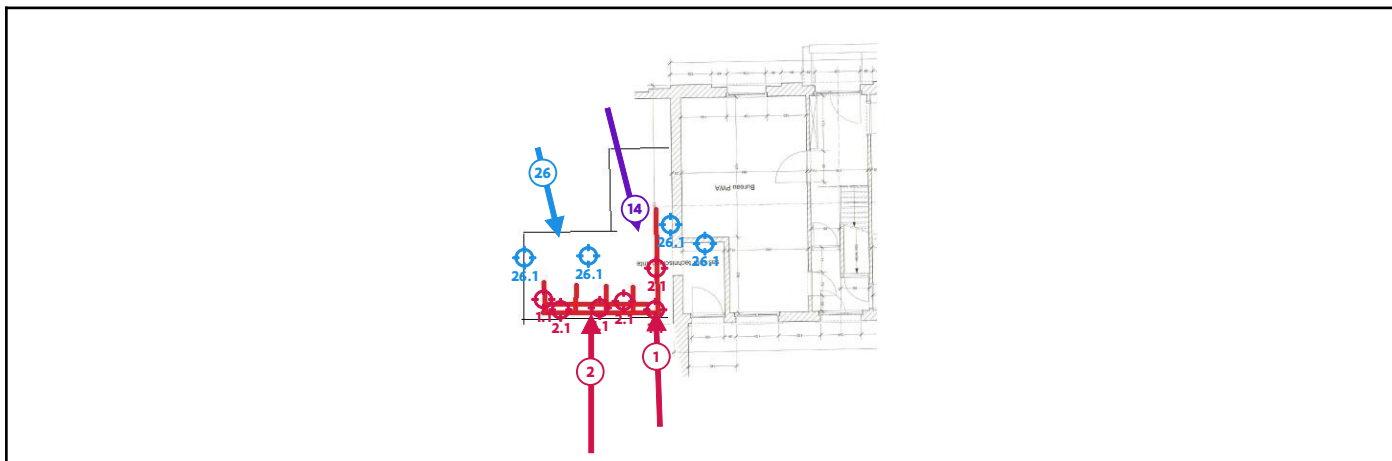
Plan 1.7: Plan-bestaande toestand technische ruimte

Beschrijving	Type	Actie
1. Mengstaal gipsisolatie bochten	Asbestmateriaal	Dringend verwijderen
1.1 Code: 22010906-017	Mengmonster	-
2. Mengstaal gipsisolatie rechte stukken	Asbestmateriaal	Dringend verwijderen
2.1 Code: 22010906-016	Mengmonster	-
14. Oude CV-ketel	Advies	-
26. Mengstaal plaaster technische ruimte	Geen asbest	-
26.1 Code: 22010906-018	Mengmonster	-

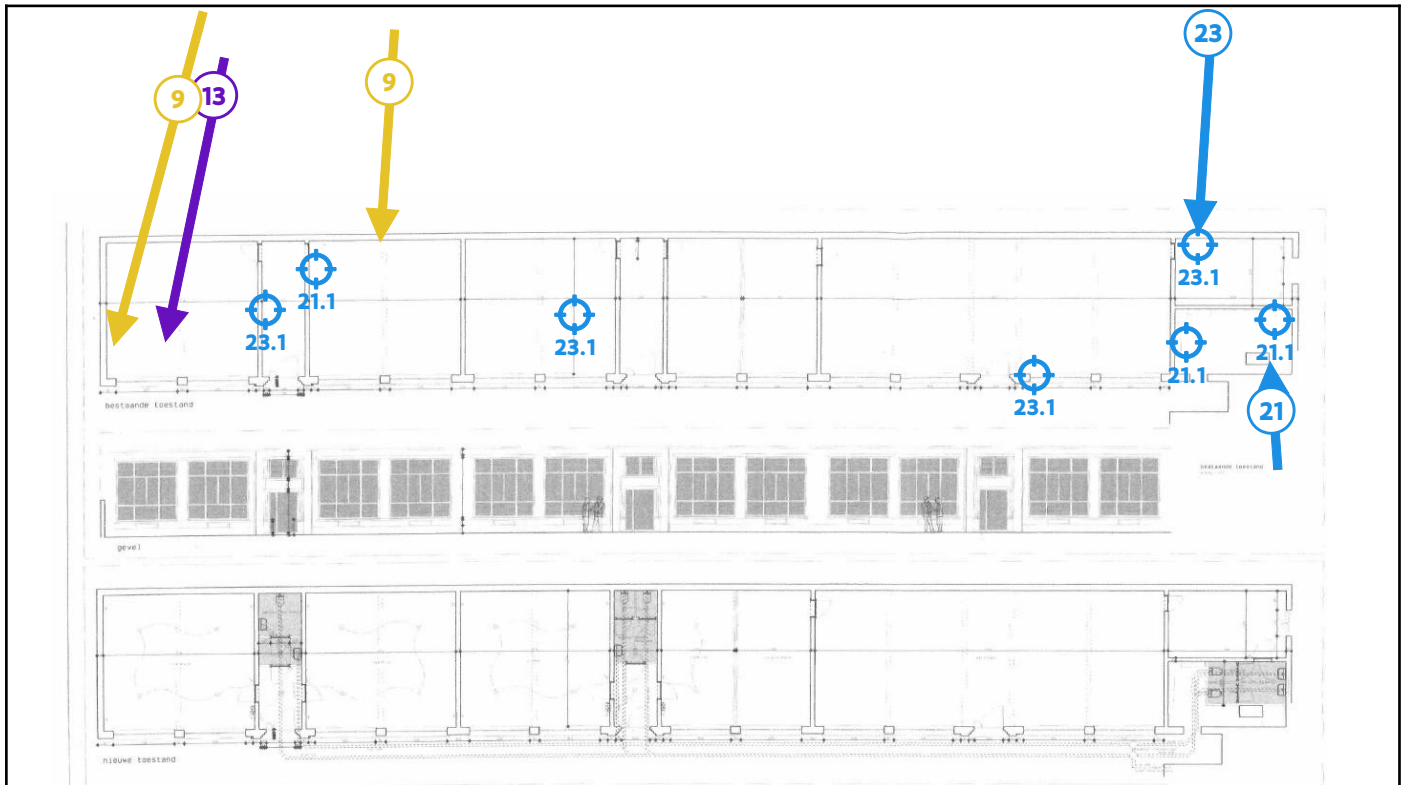
Plan 2.1: Plan-bestaande toestand stuk achteraan

Beschrijving	Type	Actie
9. Schoolborden aan muren	Asbestmateriaal	Zorgvuldig beheren
13. Mobiel schoolbord	Roerend goed	-
21. Mengmonster plafondplaster dansstudio	Geen asbest	-
21.1 Code: 22010906-010	Mengmonster	-
23. Mengstaan muurplaster dansstudio	Geen asbest	-
23.1 Code: 22010906-009	Mengmonster	-

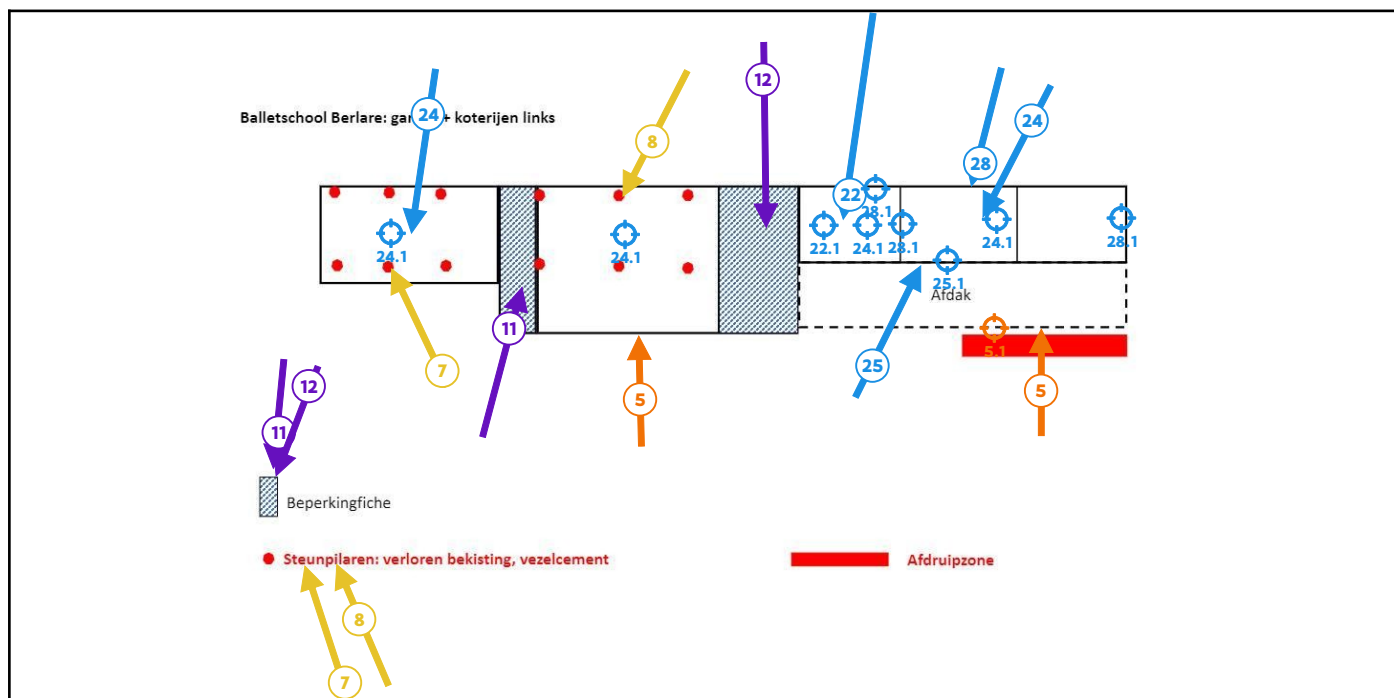
Plan 3.1: Plan garage + koterijen balletschool Berlare_2

Beschrijving	Type	Actie
5. Gevelleien	Asbestmateriaal	Verwijderen
5.1 Code: 22010906-012	Puntmonster	-
7. Steunpilaren garage	Asbestmateriaal	Zorgvuldig beheren
8. Steunpilaren opberg ruimte	Asbestmateriaal	Zorgvuldig beheren
11. bergruimte 1 bijgebouw	Beperking	-
12. Bergruimte 2 bijgebouw	Beperking	-
22. Bitumen garage + koterijen links	Geen asbest	-
22.1 Code: 22010906-011	Puntmonster	-
24. Mengmonster plafondplaster bijgebouw	Geen asbest	-
24.1 Code: 22010906-014	Mengmonster	-
25. Mastiek bijgebouw	Geen asbest	-

25.1 Code: 22010906-015	Puntmonster	-
28. Mengstaal muurplaaster bijgebouw	Geen asbest	-
28.1 Code: 22010906-013	Mengmonster	-

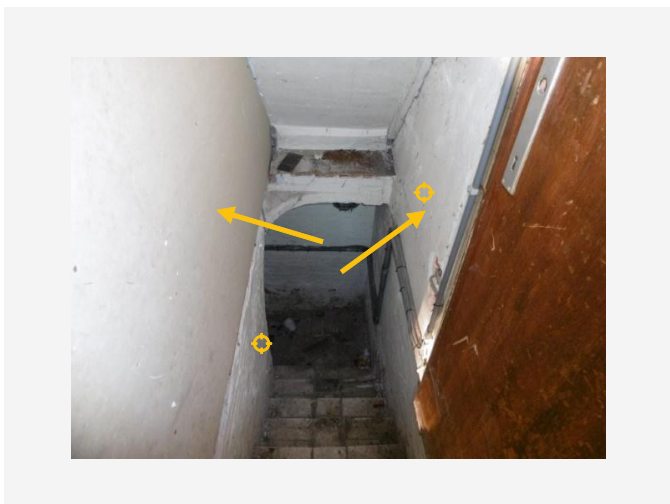
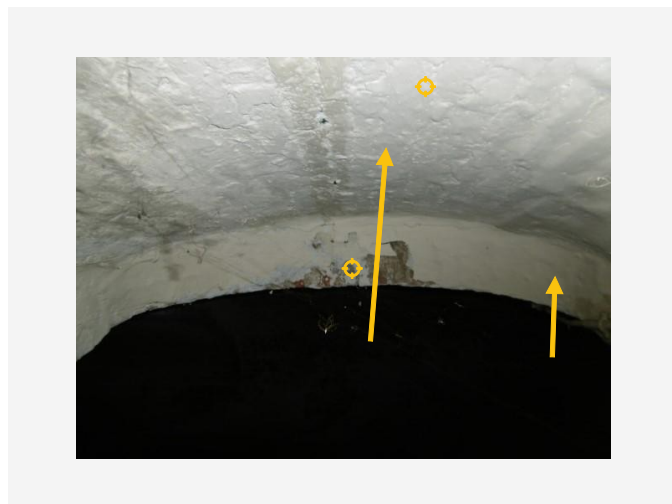
Fiche 20: Plaaster kelder

Geen asbest
