Asbestinventarisatetest

Emiel Hertecantlaan 50/1, 9290 Berlare

Attestnummer : 20240825-000073.000

Uitgegeven op : 25.08.2024

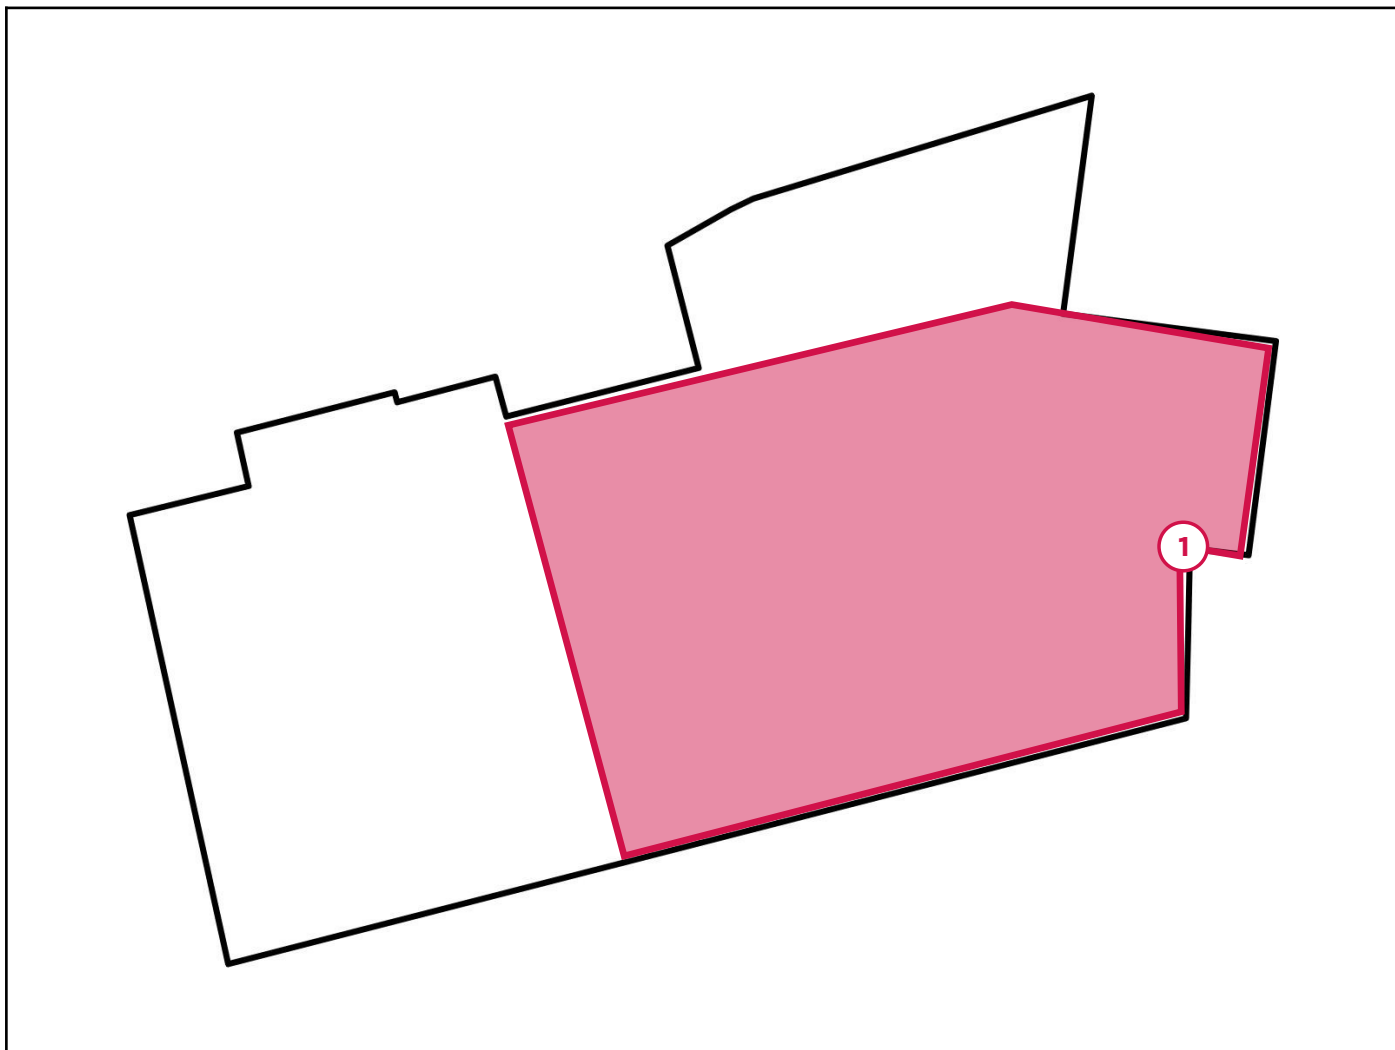
Plan 1.1: Hoofdgebouw plan

Beschrijving	Type	Actie
1. AC leien zolderruimte	Asbestmateriaal	Dringend verwijderen

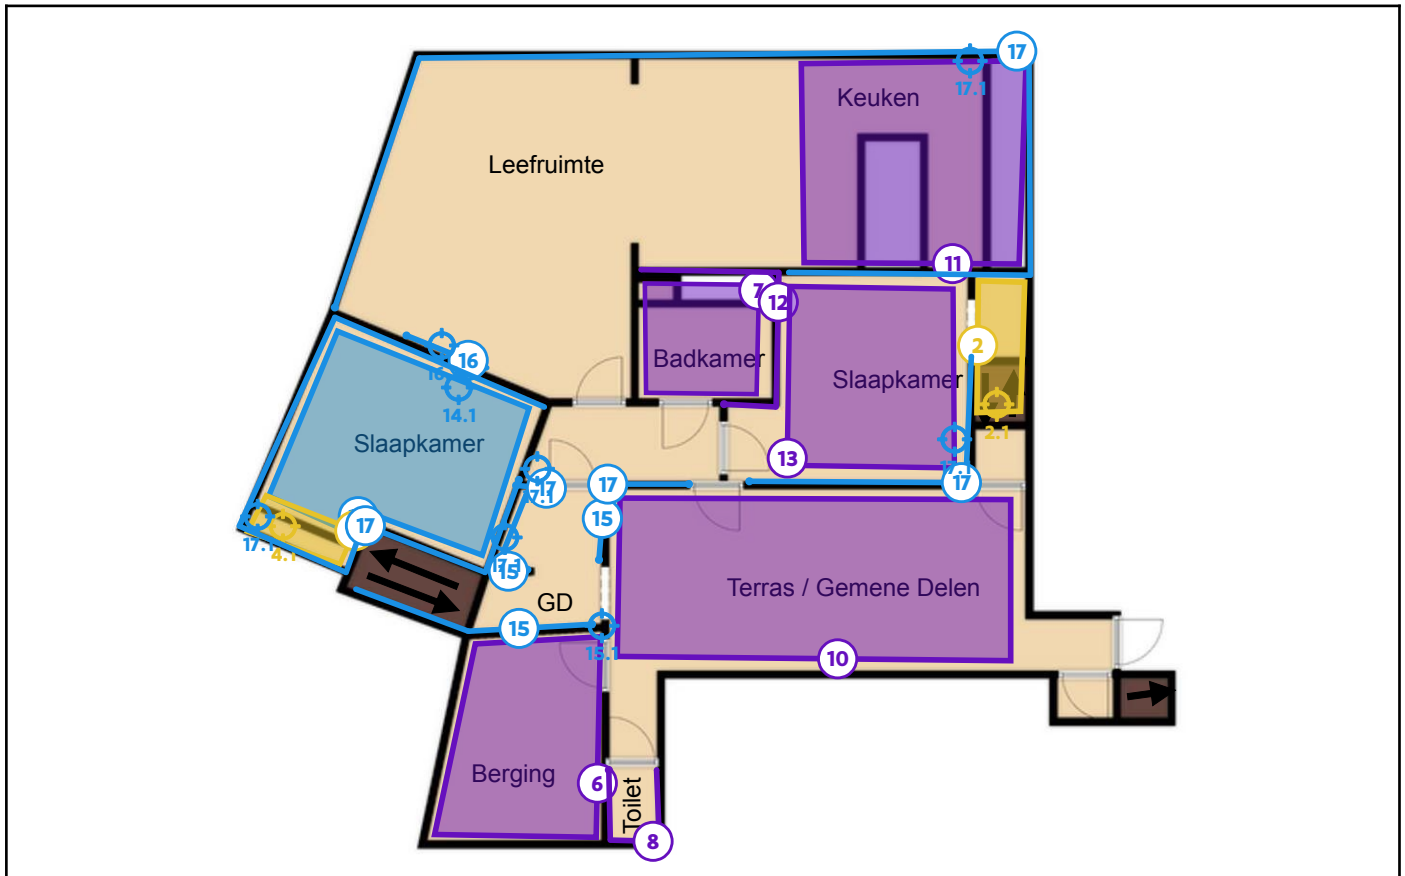
Plan 1.2: Plan Appartement

Beschrijving	Type	Actie
2. Vloertegels slaapkamers onder beton	Asbestmateriaal	Zorgvuldig beheren
2.1 Code: Staal 6	Puntmonster	-
4. Vloertegels onder Vloerzeil - Slaapkamer 1	Asbestmateriaal	Zorgvuldig beheren
4.1 Code: Staal 4	Puntmonster	-
6. Berging	Advies	-
7. Badkamer vernieuwd	Advies	-
8. Wandtegels toilet	Advies	-
10. Veranda	Advies	-
11. Keuken vernieuwd	Advies	-

12. Deels muren voorzetwanden (gipsplaten - Gyproc - MDF)	Advies	-
13. Laminaat slaapkamer 2 - vloertegels	Advies	-
14. Vloerzeil slaapkamer 1	Geen asbest	-
14.1 Code: Staal 5	Puntmonster	-
15. Crepi - GD deels appartement	Geen asbest	-
15.1 Code: Staal 7	Puntmonster	-
16. Harde cementplaat - haard - leefruimte	Geen asbest	-
16.1 Code: Staal 3	Puntmonster	-
17. Pleisterwerk muren	Geen asbest	-
17.1 Code: Staal 1	Mengmonster	-

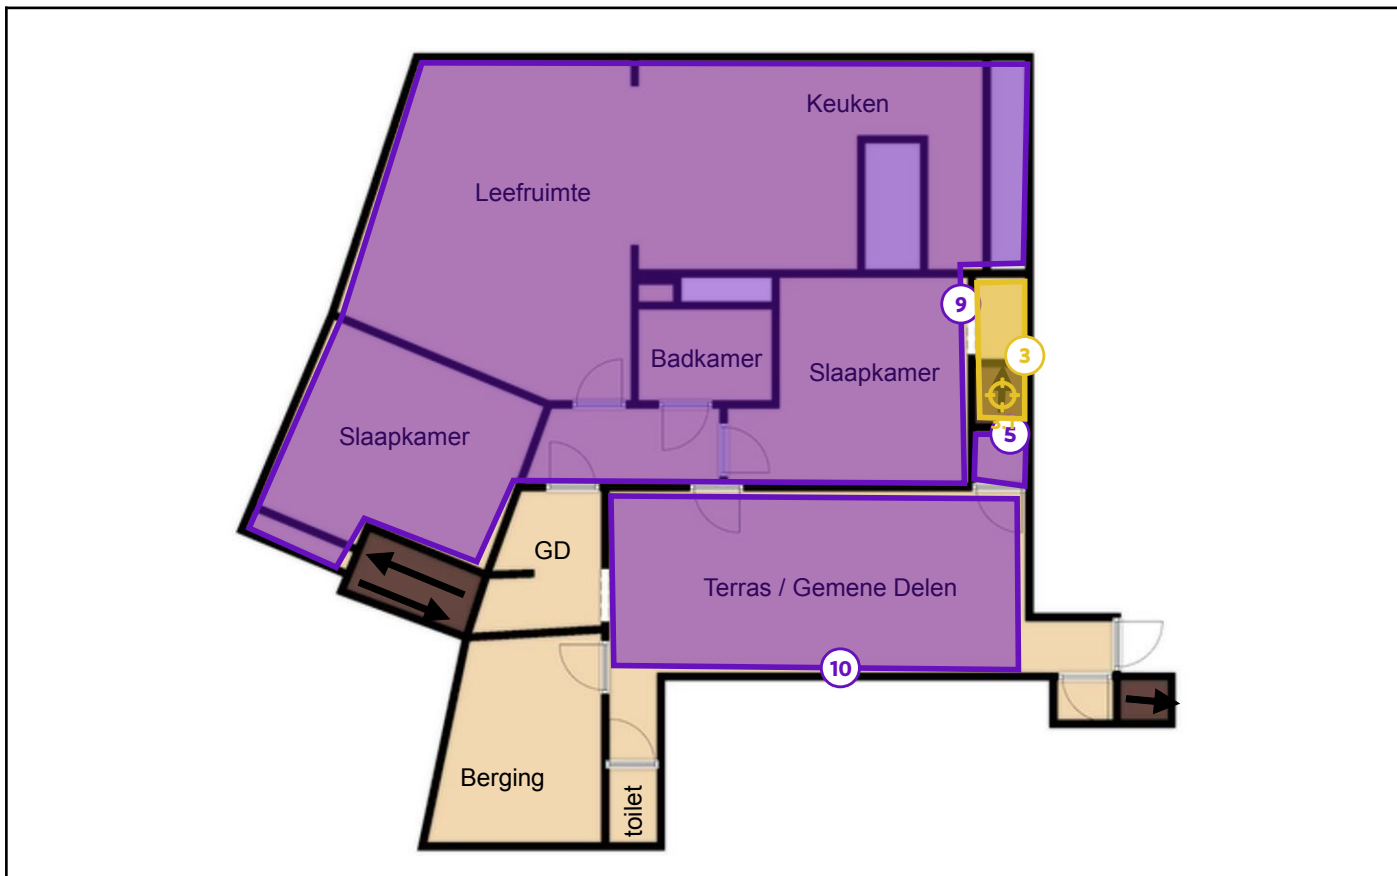
Plan 1.3: Plan Appartement plafond

Beschrijving	Type	Actie
3. Zwarte lijmlaag - Vloertegels	Asbestmateriaal	Zorgvuldig beheren
3.1 Code: Staal 6.1 - opsplitsing lijmlaag	Puntmonster	-
5. Deur zolderruimte	Beperking	-
9. Plafond gipsplaten (gyproc) - appartement	Advies	-
10. Veranda	Advies	-

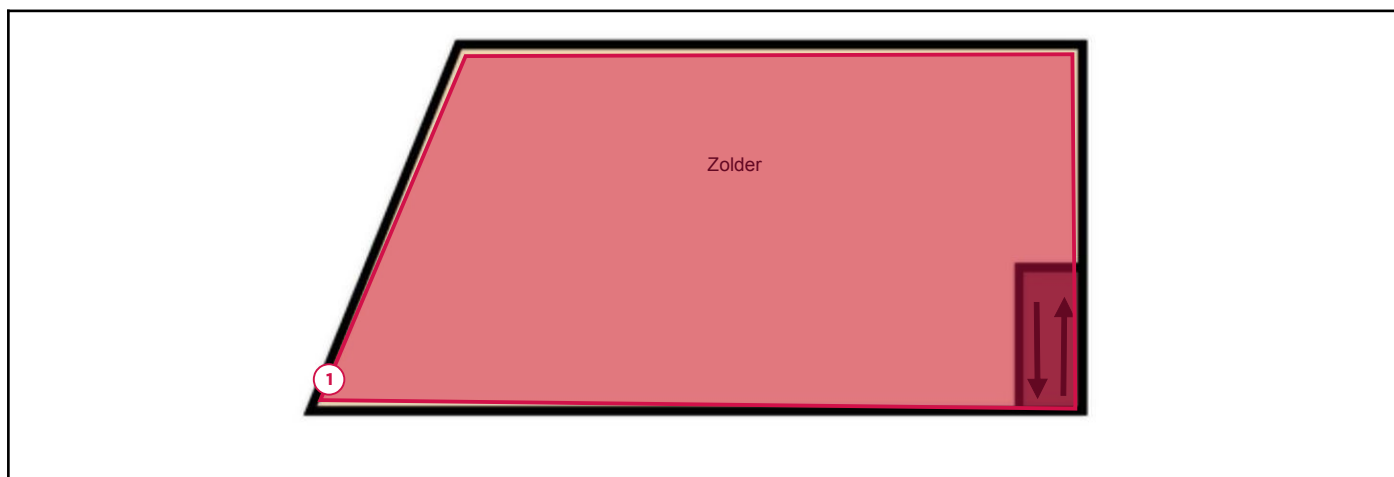
Plan 1.4: Zolder

Beschrijving	Type	Actie
1. AC leien zolderruimte	Asbestmateriaal	Dringend verwijderen
