Asbestinventarisatetest

Emiel Hertecantlaan 57A, 9290 Berlare

Attestnummer : 20241113-000103.000

Uitgegeven op : 13.11.2024

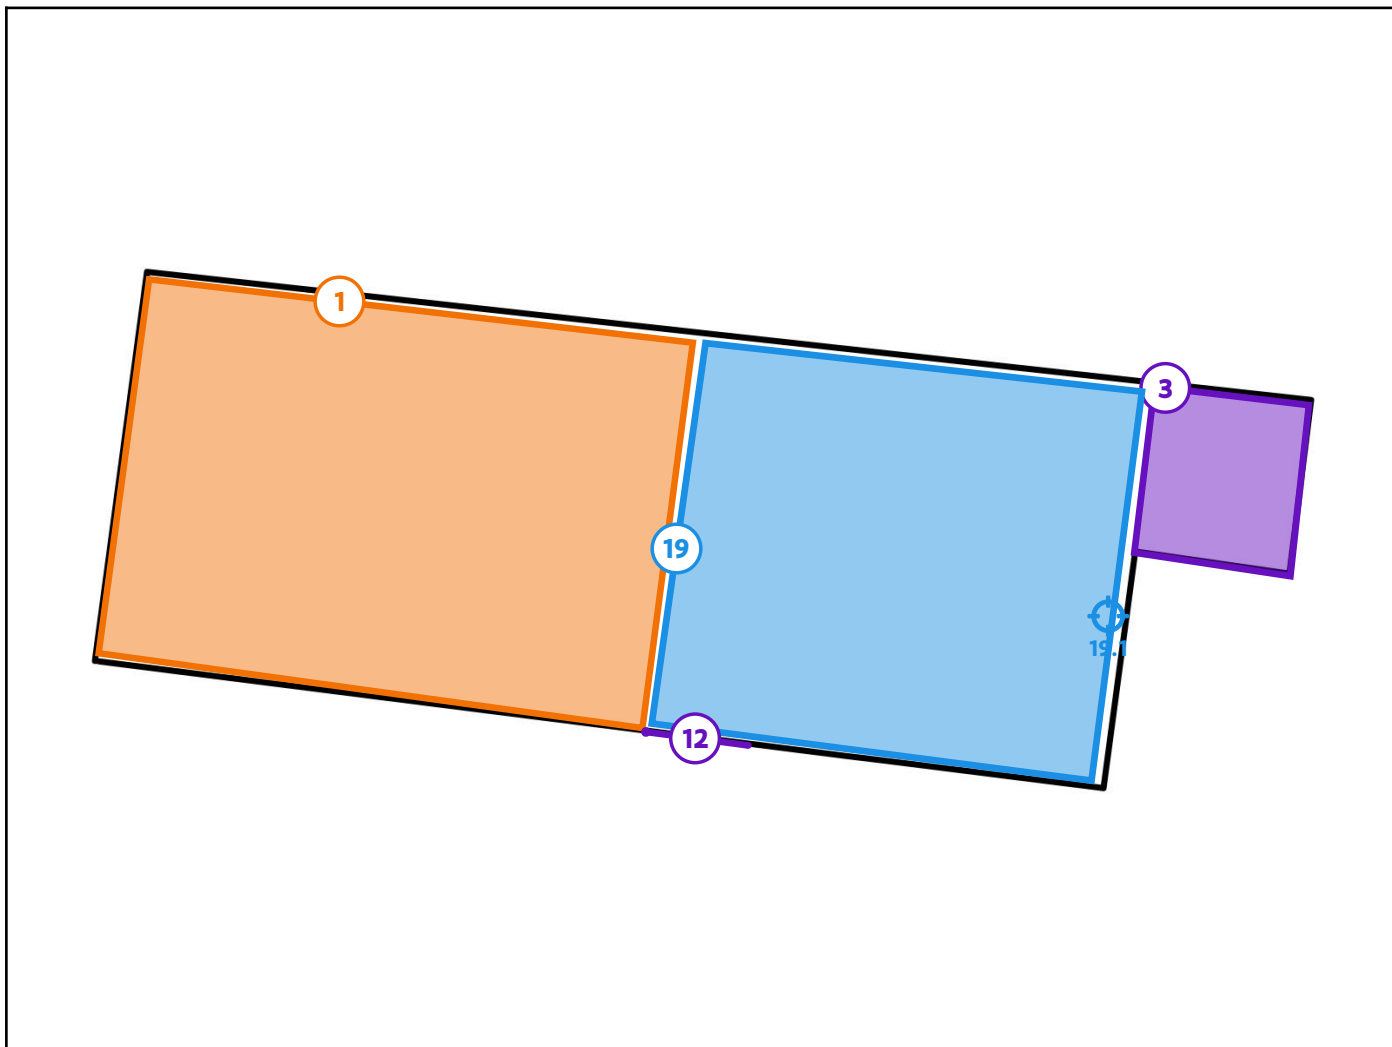
Plan 1.1: Hoofdgebouw plan

Beschrijving	Type	Actie
1. Onderdak Menuiserie platen	Asbestmateriaal	Maatregelen nemen
3. Afdak	Advies	-
12. Leien langs de zijgevel burens	Advies	-
19. Plat dak roofing	Geen asbest	-
19.1 Code: Staal 3	Puntmonster	-

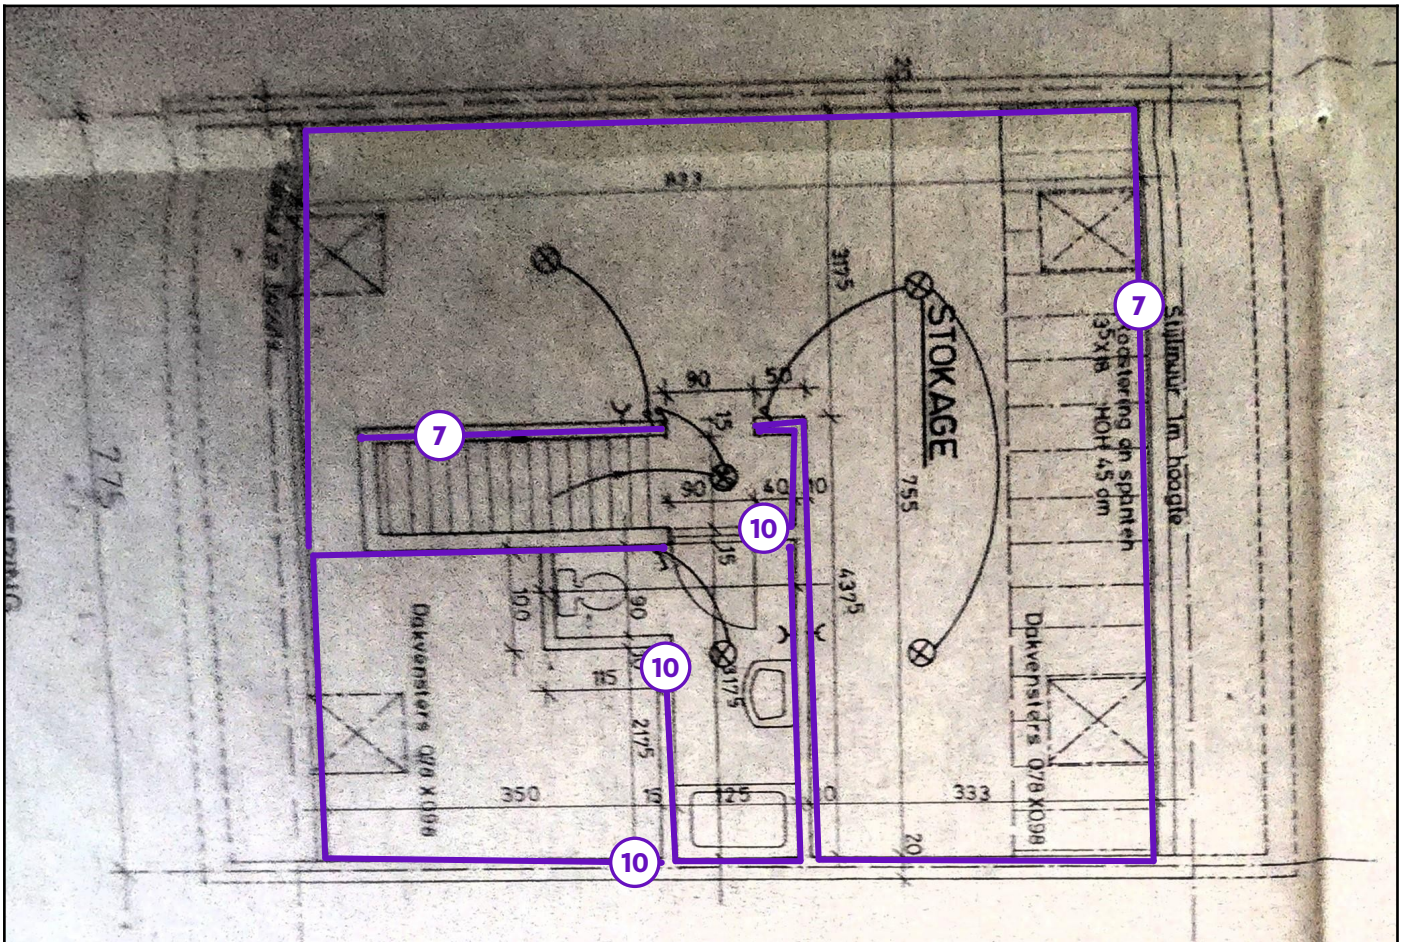
Plan 1.4: 2de Verdieping

Beschrijving	Type	Actie
7. Muren 2de verdieping (zolderkamer) - Voorzetwanden (gipsplaten)	Advies	-
10. Muren Badkamer - 2de verdieping - gipsplaten (gyproc)	Advies	-

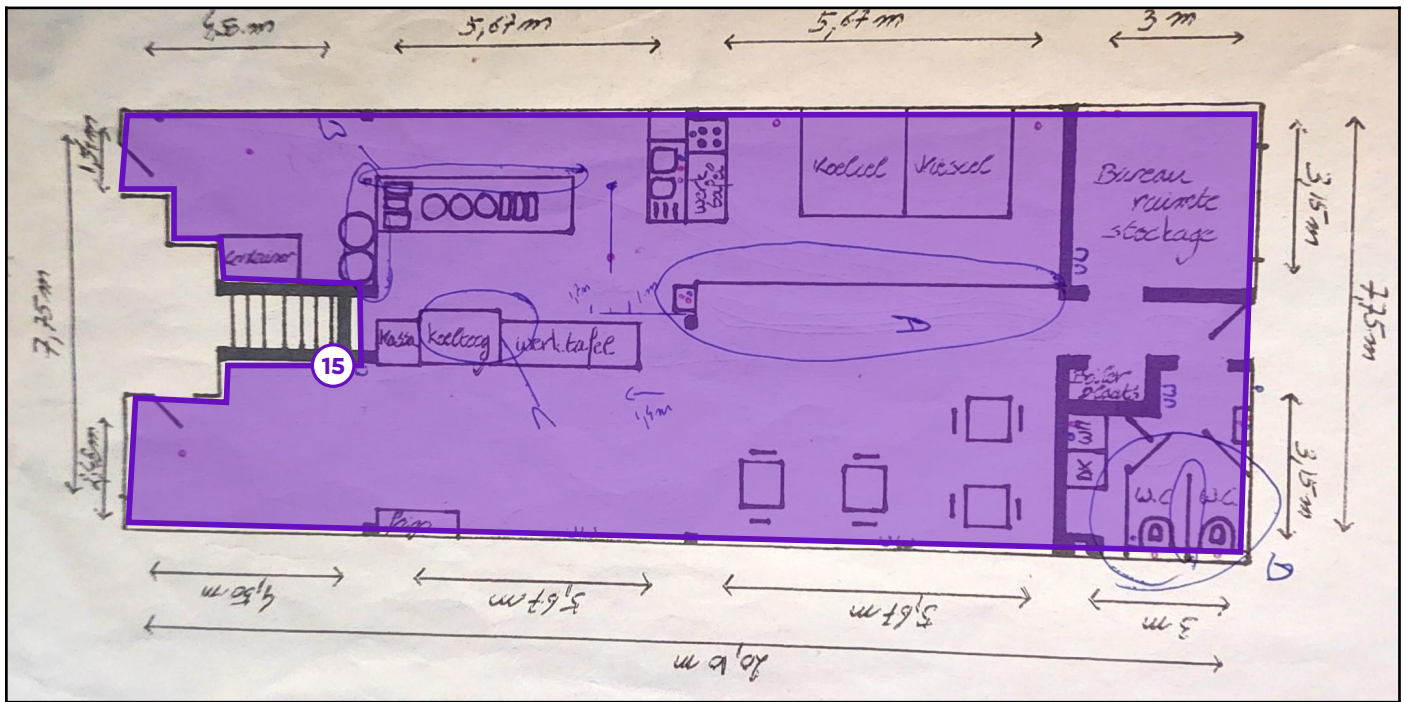
Plan 1.5: Gelijkvloers - plafond

Beschrijving	Type	Actie
15. Plafond gelijkvloers betonnen gewelven - geschilderd	Advies	-

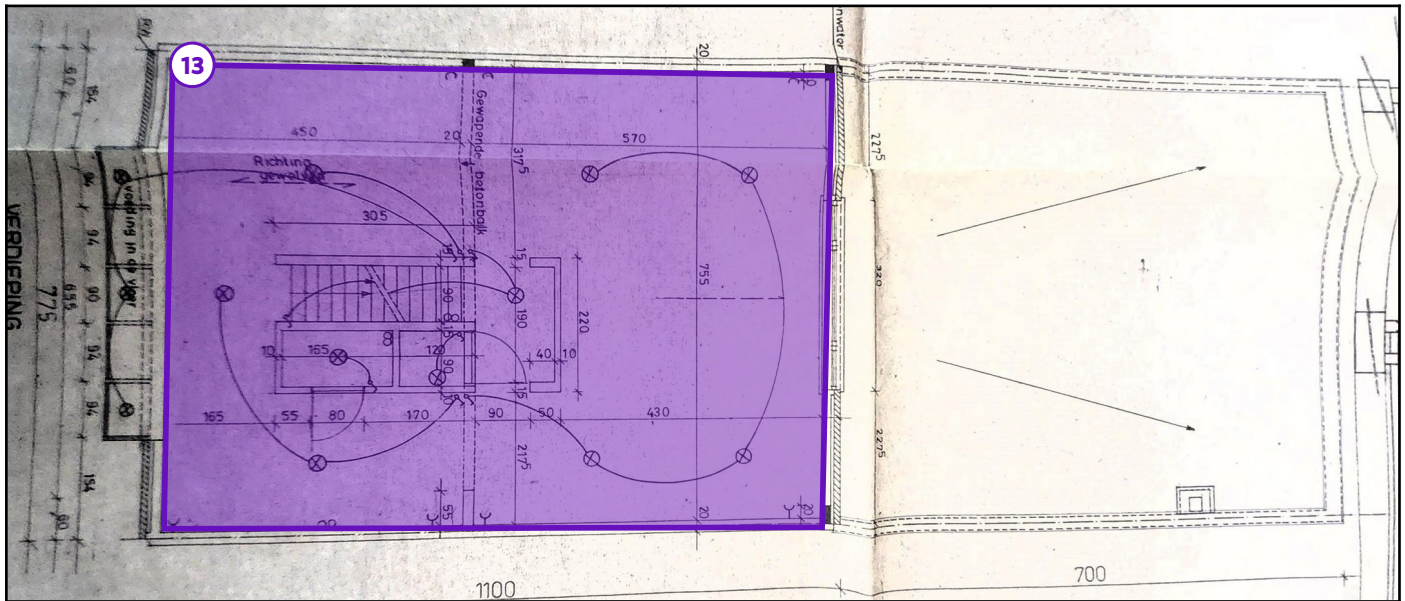
Plan 1.6: 1ste Verdieping - plafond

Beschrijving	Type	Actie
13. Plafond 1ste verdieping - betonnen gewelven	Advies	-
