# Asbestinventarisatetest

Grootstraat 209, 3570 Alken

Attestnummer : 20260610-000358.000

**Niet-asbestveilig**

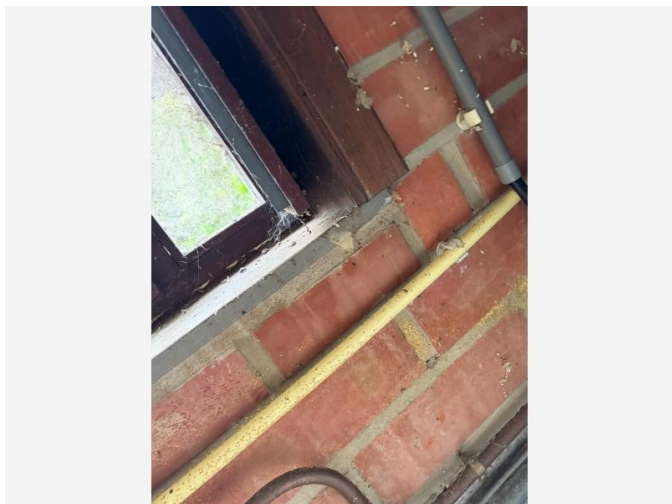
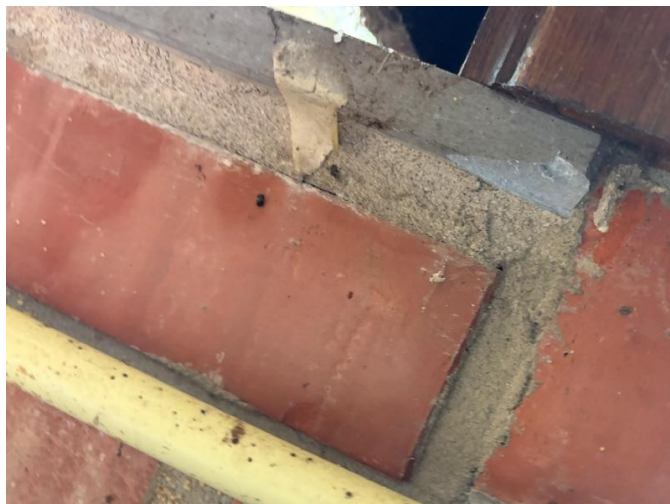
| Identificatiemethode | <p>De asbestdeskundige beoordeelt het materiaal als asbestverdacht en dus asbesthoudend, en dit zonder monstername.</p> <p>Motivatie: De monstername brengt andere schade aan dan schade die inherent is aan de monstername.</p> |

- Eenvoudige handelingen: mag via doe-het-zelf of door werknemer(s) met opleidingsattest eenvoudige handelingen  
Deze toepassing kan door een aannemer die over een opleidingsattest eenvoudige handelingen beschikt of door een particulier (doe-het-zelf), verwijderd worden indien er geen verhoogd risico op vrijgave van asbestvezels (max. concentratie 0,01 vezels/cm<sup>3</sup> - CODEX Art. VI.3-54) ontstaat en de toepassing voorafgaand wordt gefixeerd/bevochtigd; de individuele elementen zonder machinale werktuigen (boormachine, slijpschijf, hogedrukreiniger,...) en zonder breken of gooien een voor een losgemaakt worden; en ten slotte dubbel en luchtdicht verpakt weggevoerd worden naar een erkend afvalpunt (recyclagepark).

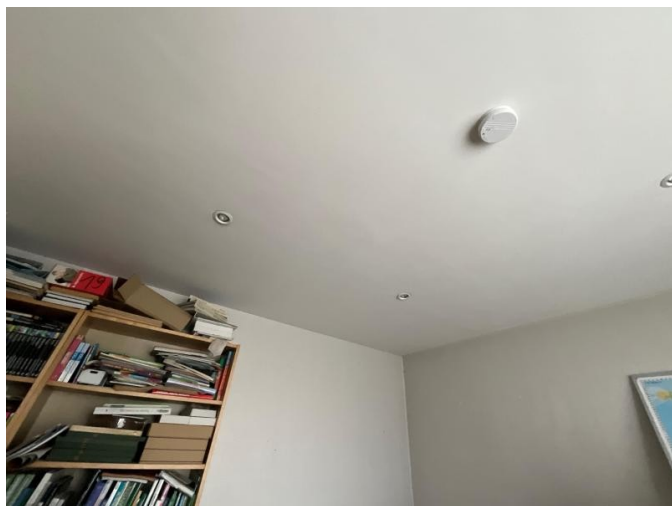
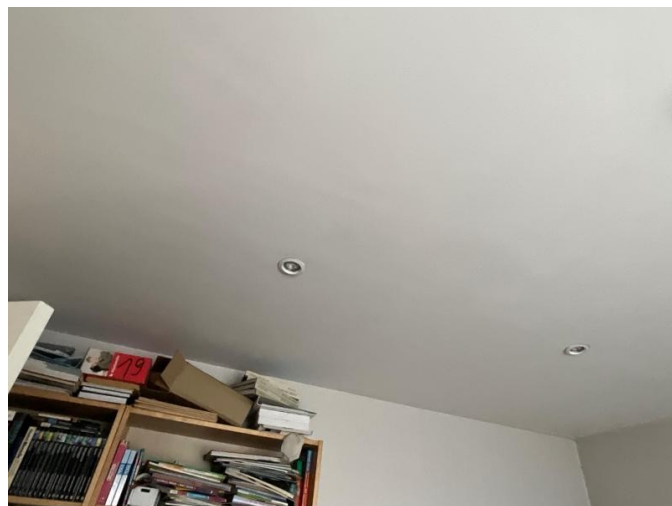
| Basis voor advies | Beoordeling op basis van expertise, zonder een vaststelling door de asbestdeskundige. |

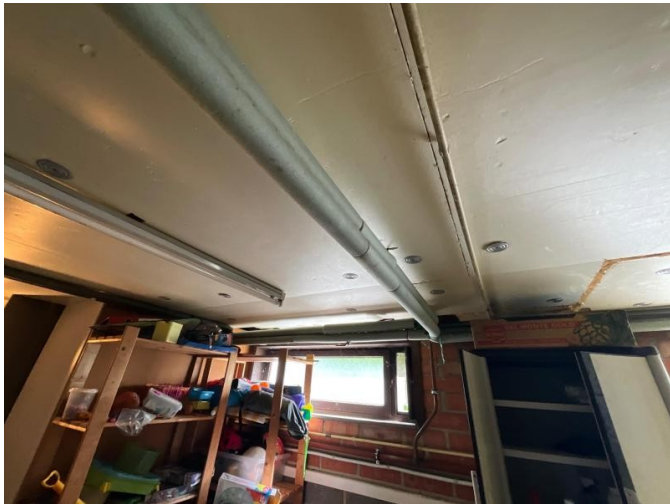
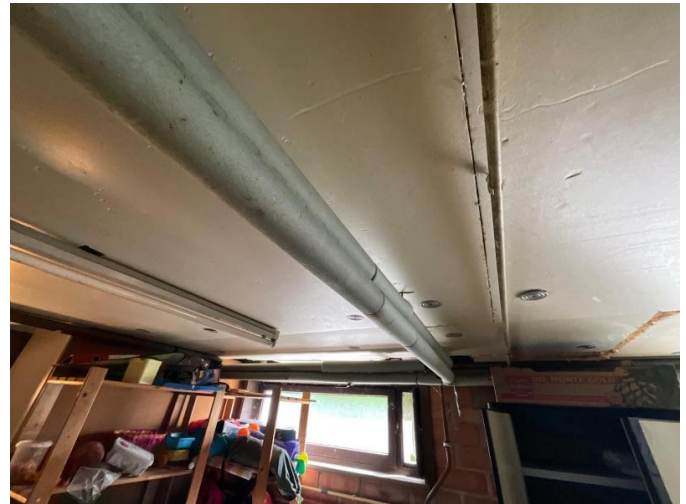
## Fiche 19: Leidingisolatie (niet verdacht)

| Beschrijving | Notitie | Terug te vinden op plannen |
|---|---|---|
| Fiche 19: Leidingisolatie (niet verdacht) | De leidingisolatie is niet-asbestverdacht. | - |
