# Asbestinventarisatetest

Kleitkalseide 180A, 9990 Maldegem

Attestnummer : 20250115-000058.000

Uitgegeven op : 15.01.2025

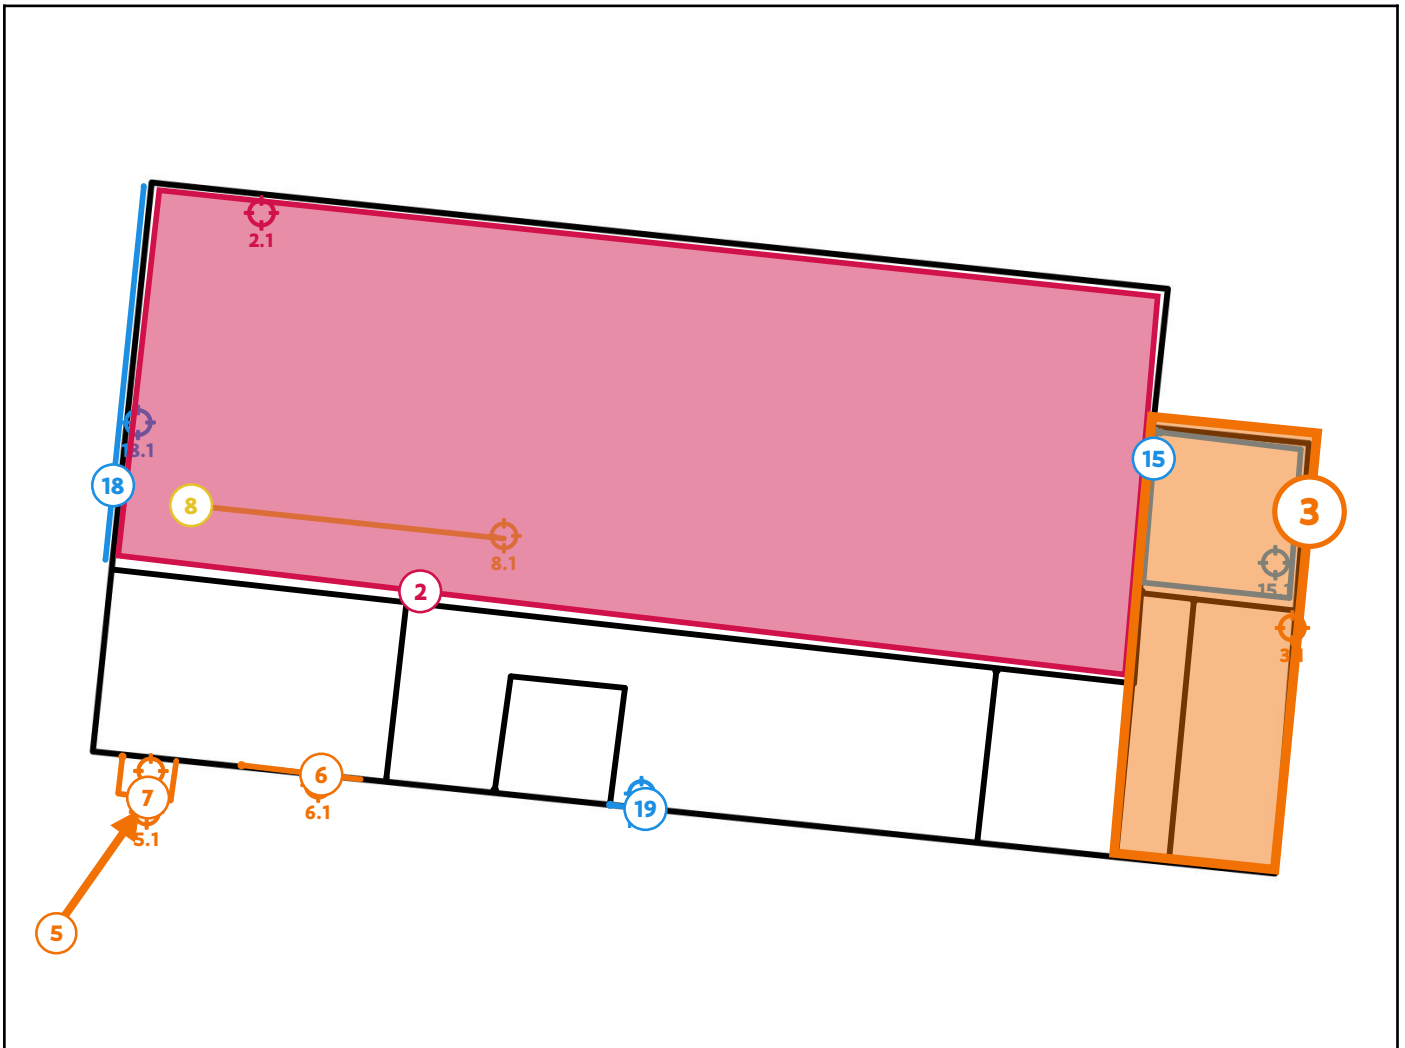
# Plan 1.1: Hoofgebouw plan

Beschrijving	Type	Actie
2. golfplaten dak hoofgebouw	Asbestmateriaal	Dringend verwijderen
2.1 Code: MM10	Puntmonster	-
3. golfplaat dak aanbouw	Asbestmateriaal	Verwijderen
3.1 Code: MM09	Puntmonster	-
5. controleluik schouw	Asbestmateriaal	Verwijderen
5.1 Code: MM06	Puntmonster	-

6. vensterbank	Asbestmateriaal	Verwijderen
6.1 Code: MM07	Puntmonster	-
7. schouwpijp	Asbestmateriaal	Verwijderen
7.1 Code: MM05	Puntmonster	-
8. plaat onderaan toog	Asbestmateriaal	Zorgvuldig beheren
8.1 Code: MM01	Puntmonster	-
15. plaat wand berging	Geen asbest	-
15.1 Code: MM02	Puntmonster	-
18. plaat onder ramen voorgevel	Geen asbest	-
18.1 Code: MM04	Puntmonster	-
19. plaat buitendeur achteraan rechts	Geen asbest	-
19.1 Code: MM03	Puntmonster	-

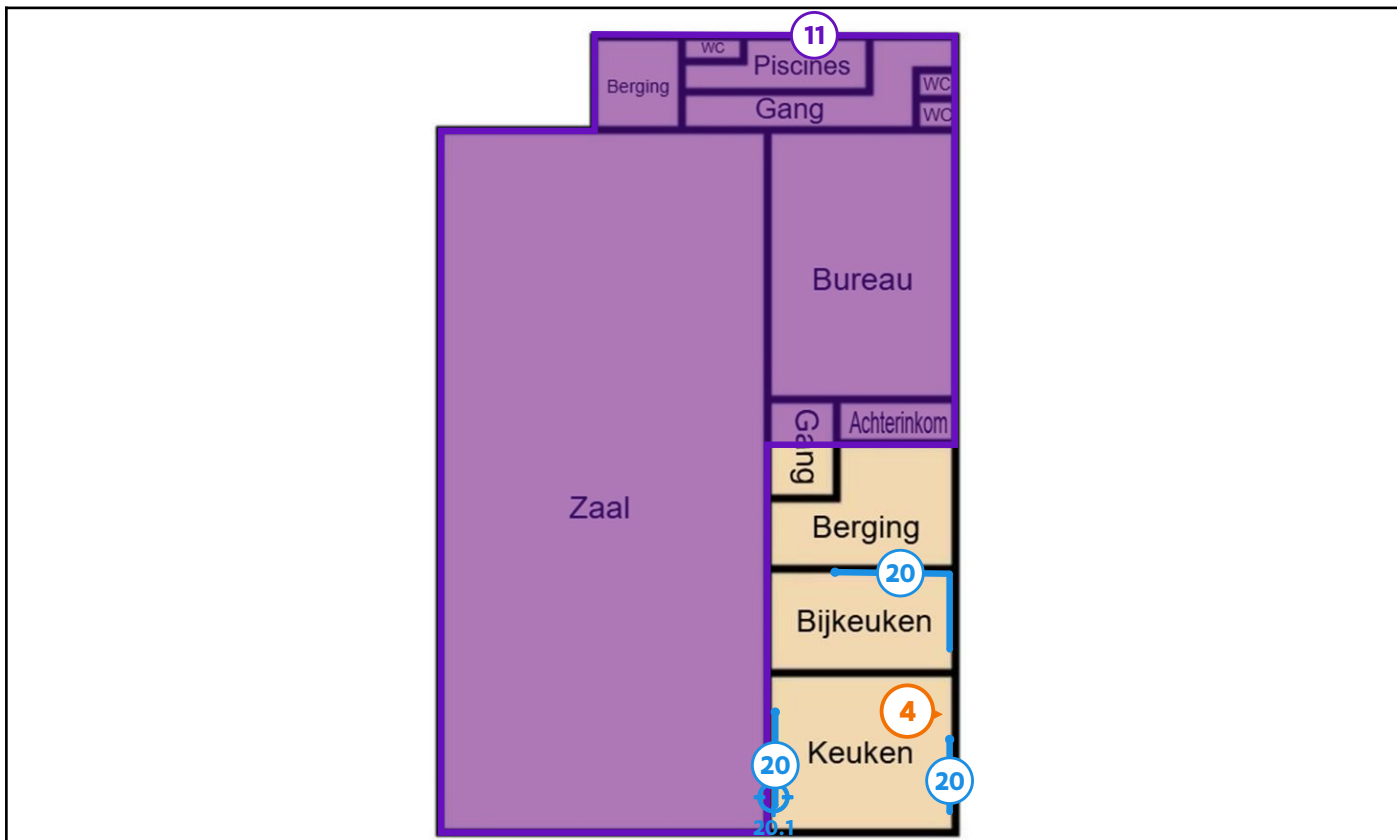
## Plan 1.4: Niveau 0 - plafonds - wandtegelijm - kachelkoord

Beschrijving	Type	Actie
4. kachelkoord	Asbestmateriaal	<a href="#">Verwijderen</a>
11. plafonds	Advies	-
20. wandtegels - lijm	Geen asbest	-
20.1 Code: MAR003	Puntmonster	-

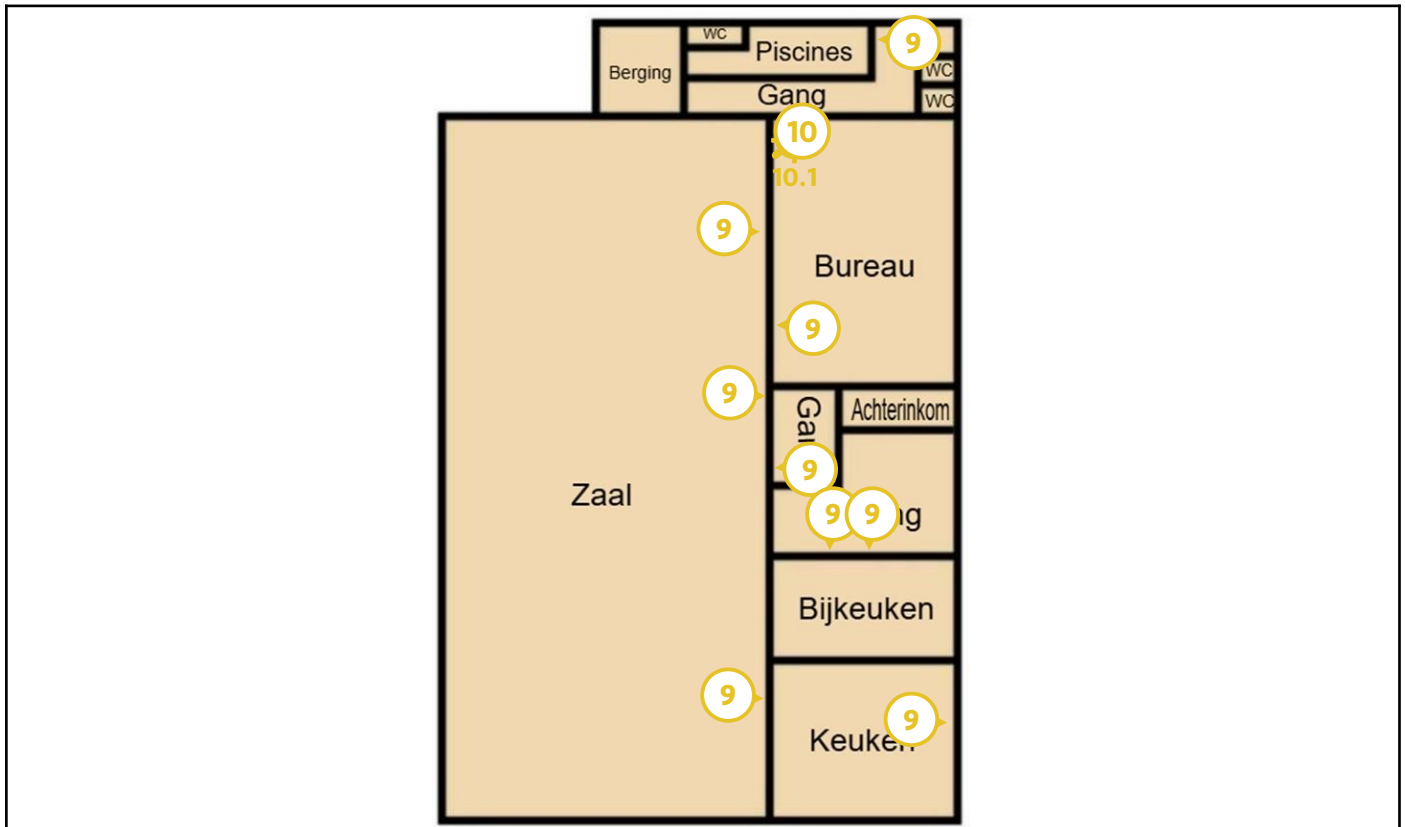
## Plan 1.5: Niveau 0 - bakeliet - sierschouw

Beschrijving	Type	Actie
9. bakeliet	Asbestmateriaal	Zorgvuldig beheren
10. sierschouw	Asbestmateriaal	Zorgvuldig beheren
10.1 Code: MAR002	Puntmonster	-

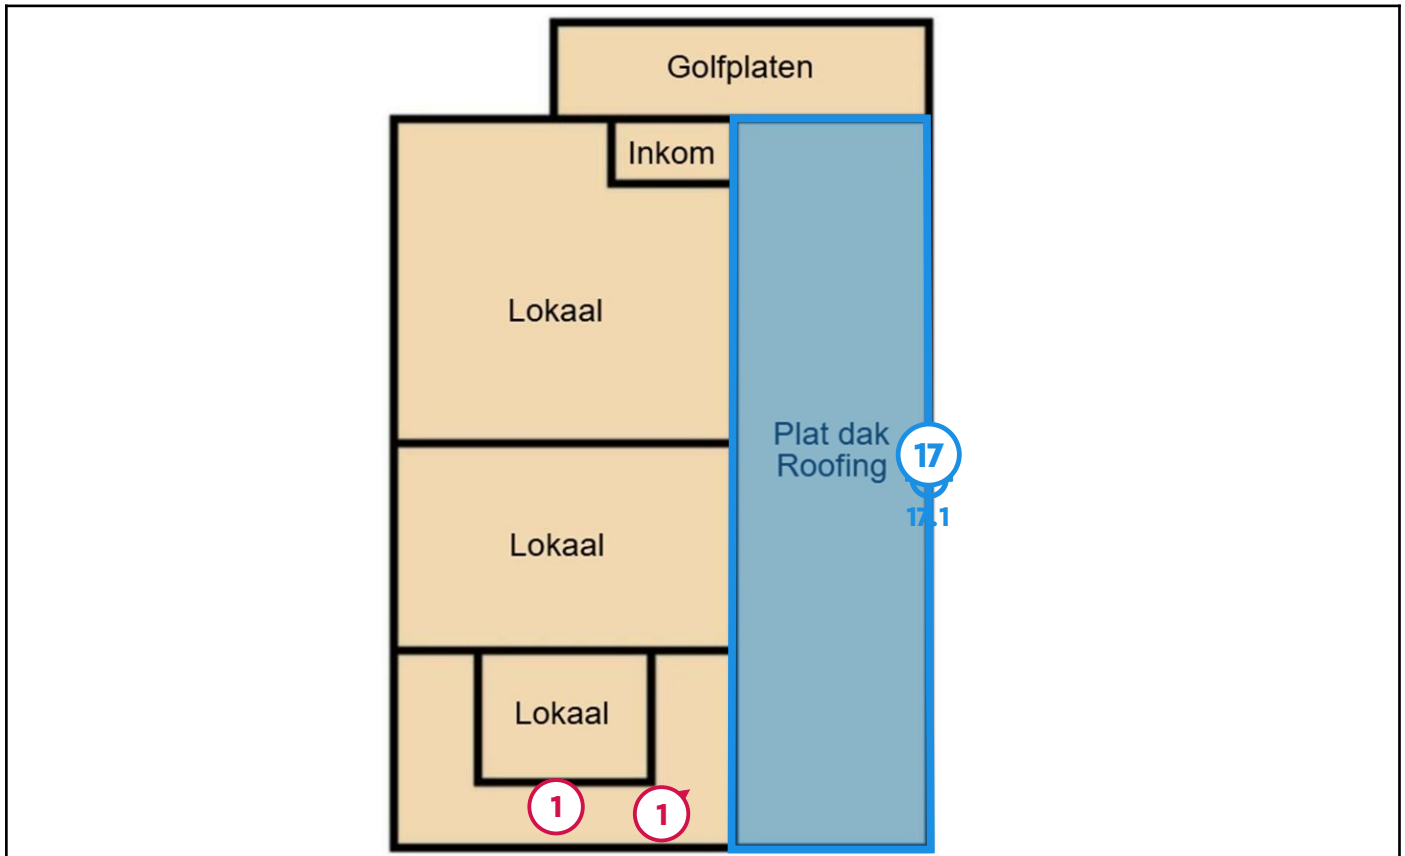
## Plan 1.7: Niveau +1 - losse golfplaten - roofing

Beschrijving	Type	Actie
1. losse golfplaten	Asbestmateriaal	Dringend verwijderen
17. plat dak - roofing	Geen asbest	-
17.1 Code: MAR004	Puntmonster	-

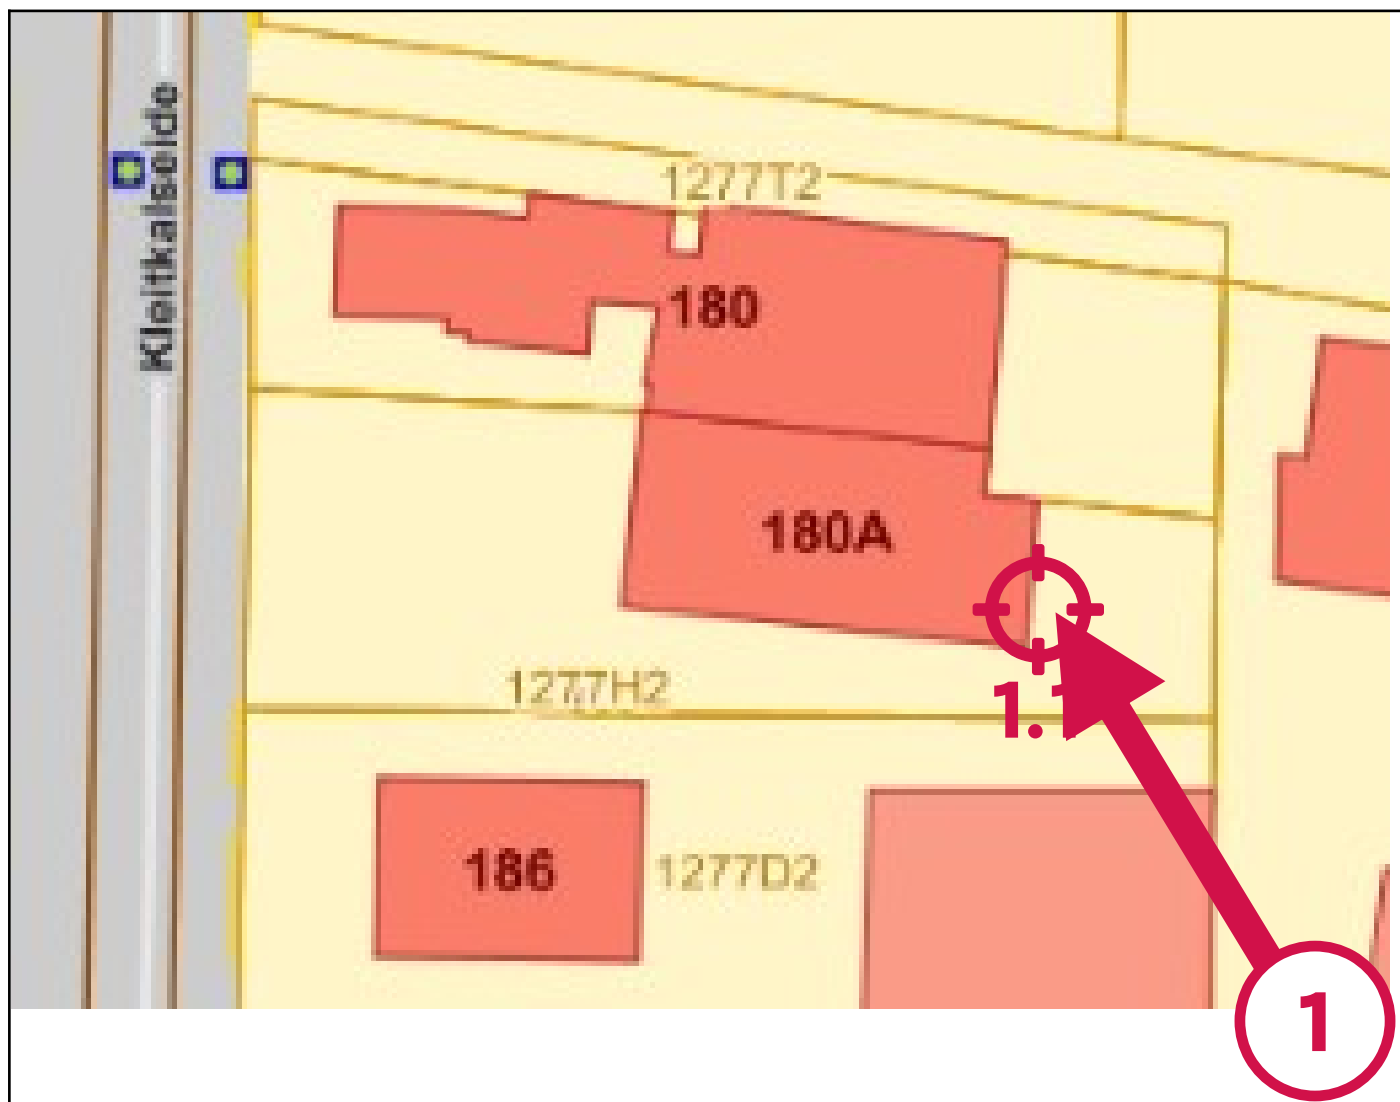
## Plan 3.1: Vaststellingen buiten de constructies

Beschrijving	Type	Actie
1. losse golfplaten	Asbestmateriaal	Dringend verwijderen
1.1 Code: MM08	Puntmonster	-
