Asbestinventarisatetest

Heulendonk 22, 9991 Maldegem

Attestnummer : 20250116-000003.000

Uitgegeven op : 16.01.2025

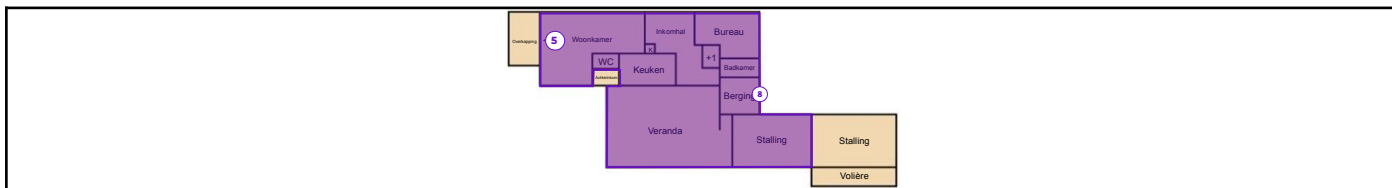
Plan 1.2: Niveau 0 - vloeren - haard

Beschrijving	Type	Actie
5. haard	Advies	-
8. vloeren	Advies	-

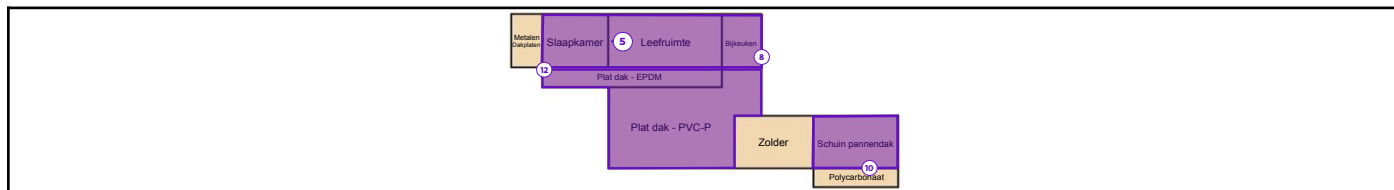
Plan 1.3: Niveau +1 - onderdak - vloeren - haard - EPDM/PVCP

Beschrijving	Type	Actie
5. haard	Advies	-
8. vloeren	Advies	-
10. onderdak	Advies	-
12. plat dak - EPDM & PCV-P	Advies	-

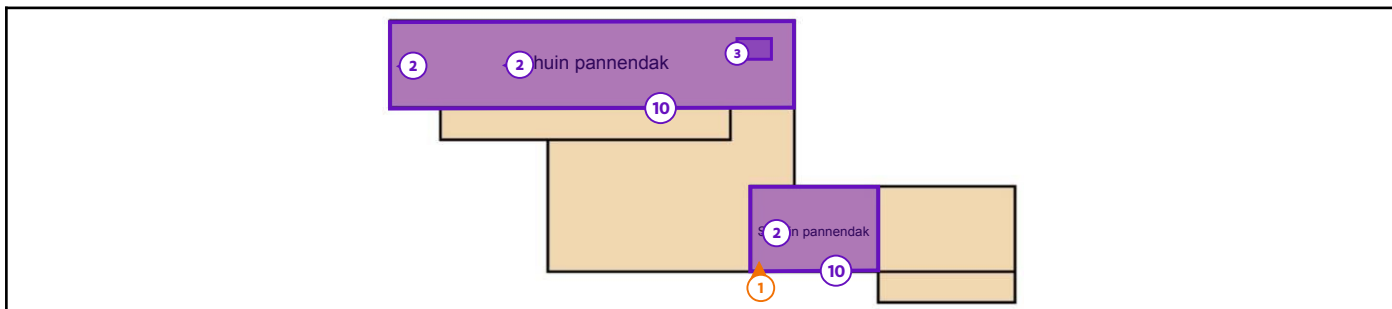
Plan 1.4: Dak - onderdak - rookgaskanaal - schoorsteen

Beschrijving	Type	Actie
1. rookgaskanaal	Asbestmateriaal	Verwijderen
2. schoorsteen - schouw	Beperking	-
3. plat dak	Beperking	-
10. onderdak	Advies	-

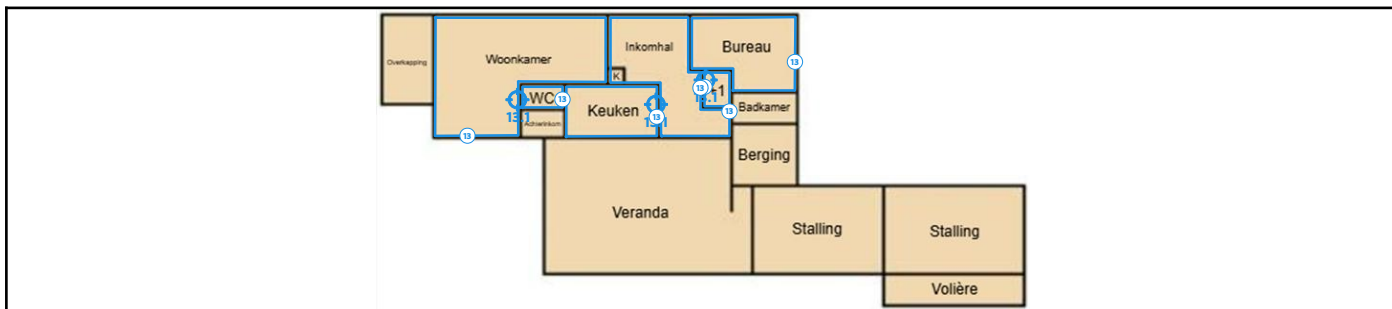
Plan 1.9: Niveau 0 - pleisterwerk wand

Beschrijving	Type	Actie
13. pleisterwerk - wand	Geen asbest	-
13.1 Code: ADE001	Mengmonster	-

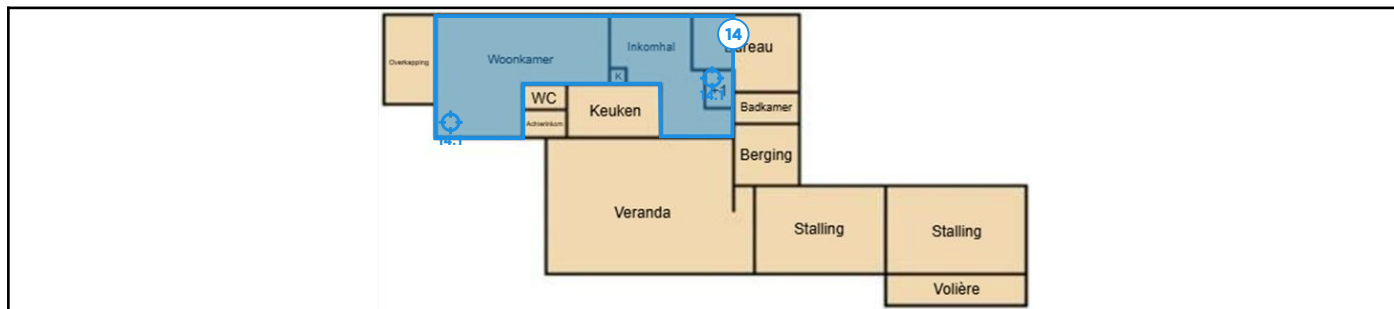
Plan 1.10: Niveau 0 - pleisterwerk plafond

Beschrijving	Type	Actie
14. pleisterwerk - plafond	Geen asbest	-
14.1 Code: ADE002	Mengmonster	-
