# Asbestinventarisatetest

Hollenaarstraat 131, 9041 Gent

Attestnummer : 20240119-000186.000

Uitgegeven op : 19.01.2024

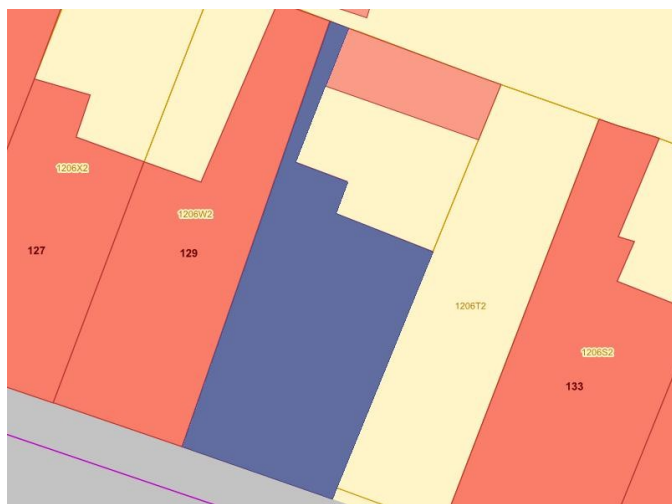
## Zone 1: Hoofdgebouw

- 0 Asbestmaterialen
- 2 Beperkingen**
- 0 Uitsluitingen
- 0 Roerende goederen
- 0 Puin, steenslag, (water)bodem
- 1 Adviezen**
- 4 Geen asbest**

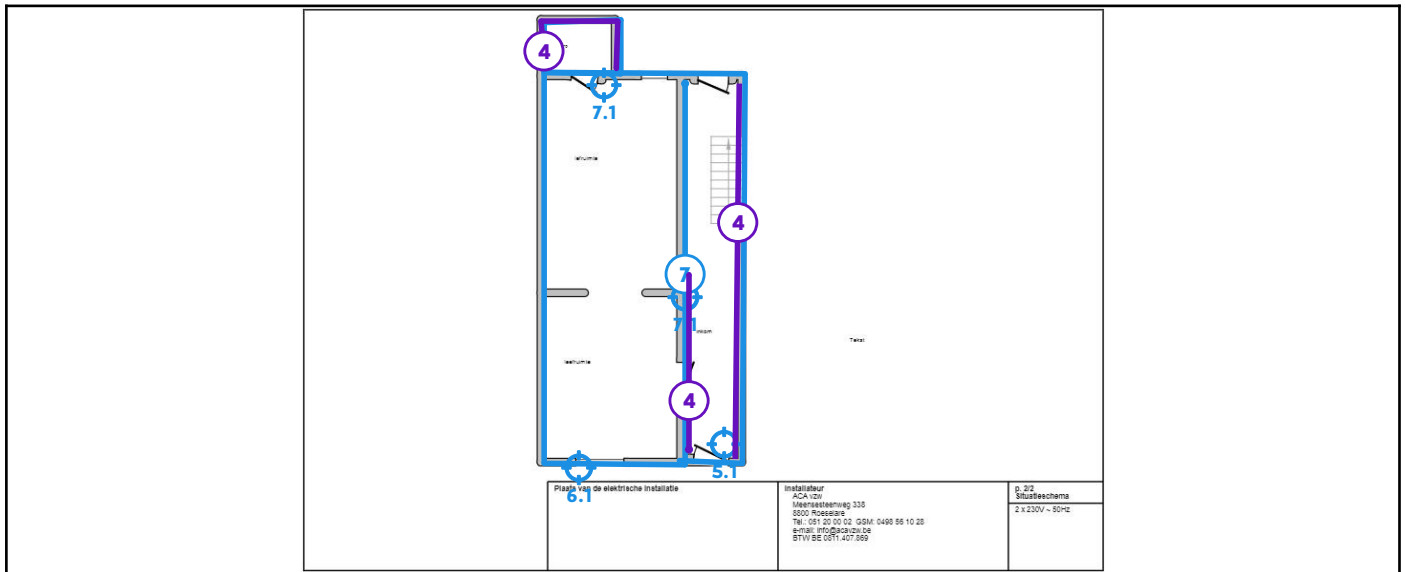
# Plan 1.1: Gelijkvloers

Beschrijving	Type	Actie
4. faience tegels inkom en achteraan woning	Advies	-
5. pleisterwerk plafond	Geen asbest	-
5.1 Code: 202311005673/02	Mengmonster	-
6. mastiek raam voor	Geen asbest	-
6.1 Code: 202311005673/04	Puntmonster	-
7. pleisterwerk muren	Geen asbest	-
7.1 Code: 202311005673/01	Mengmonster	-

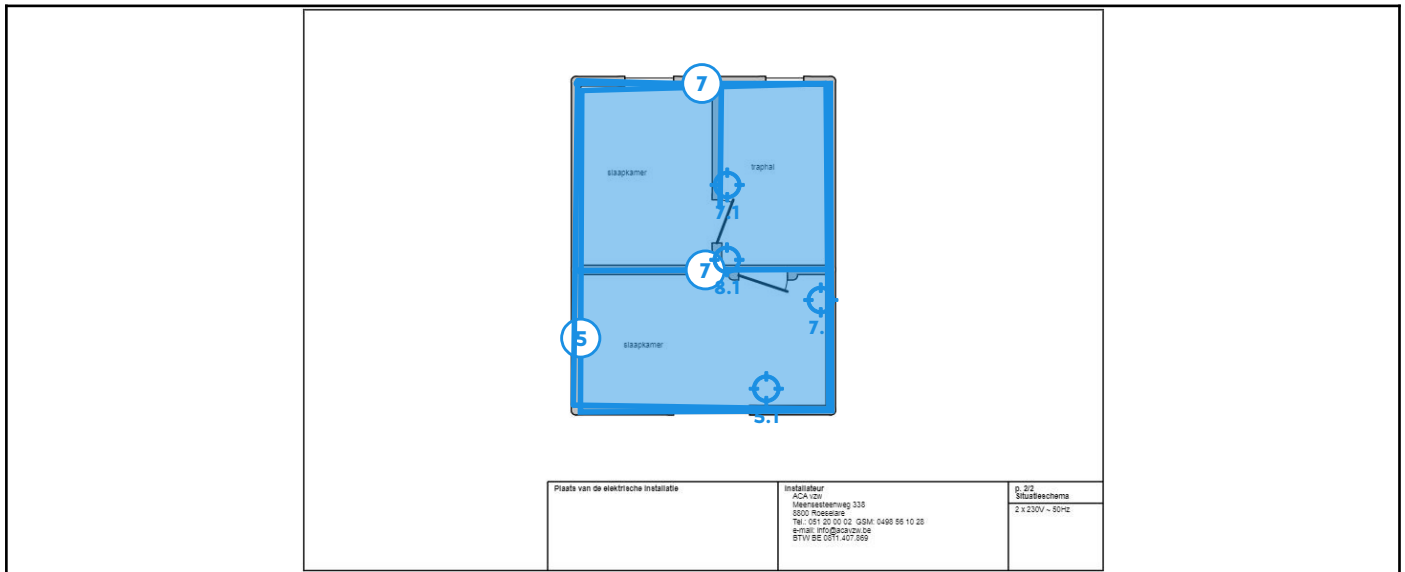
## Plan 1.2: 1e verdiep

Beschrijving	Type	Actie
5. pleisterwerk plafond	Geen asbest	-
5.1 Code: 202311005673/02	Mengmonster	-
7. pleisterwerk muren	Geen asbest	-
7.1 Code: 202311005673/01	Mengmonster	-
8. vinyl+lijm traphal 1e verdiep	Geen asbest	-
8.1 Code: 202311005673/03	Puntmonster	-

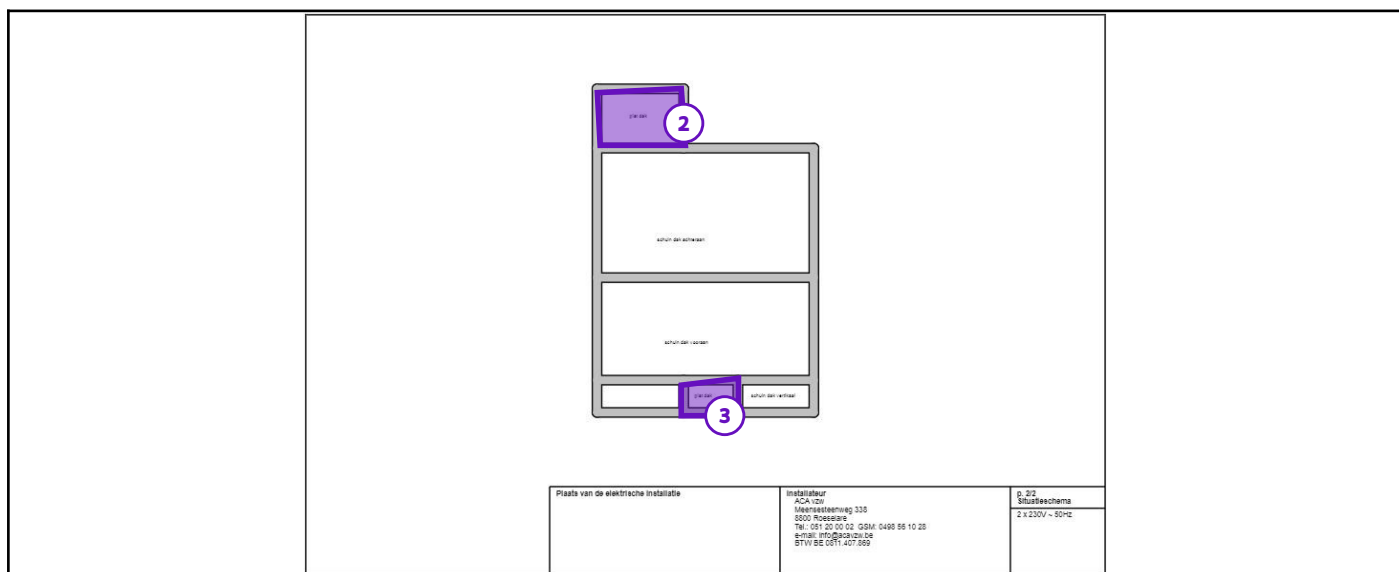
## Plan 1.3: daken

Beschrijving	Type	Actie
2. plat dak achteraan	Beperking	-
3. plat dak vooraan	Beperking	-

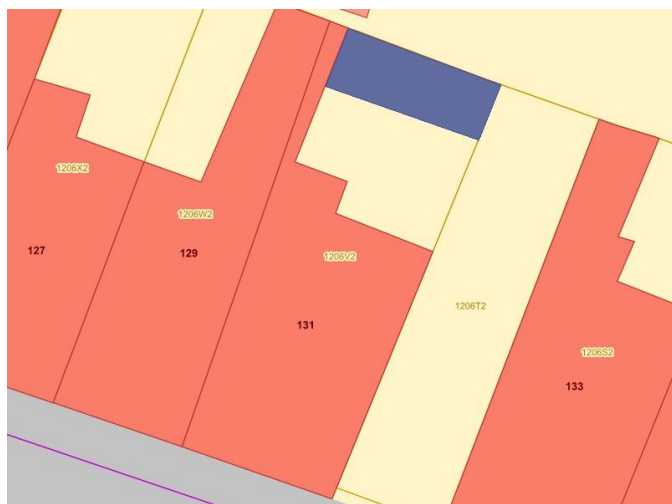
## Zone 2: Bijgebouw

- 0 Asbestmaterialen
- 1 Beperkingen**
- 0 Uitsluitingen
- 0 Roerende goederen
- 0 Puin, steenslag, (water)bodem
- 0 Adviezen
- 0 Geen asbest

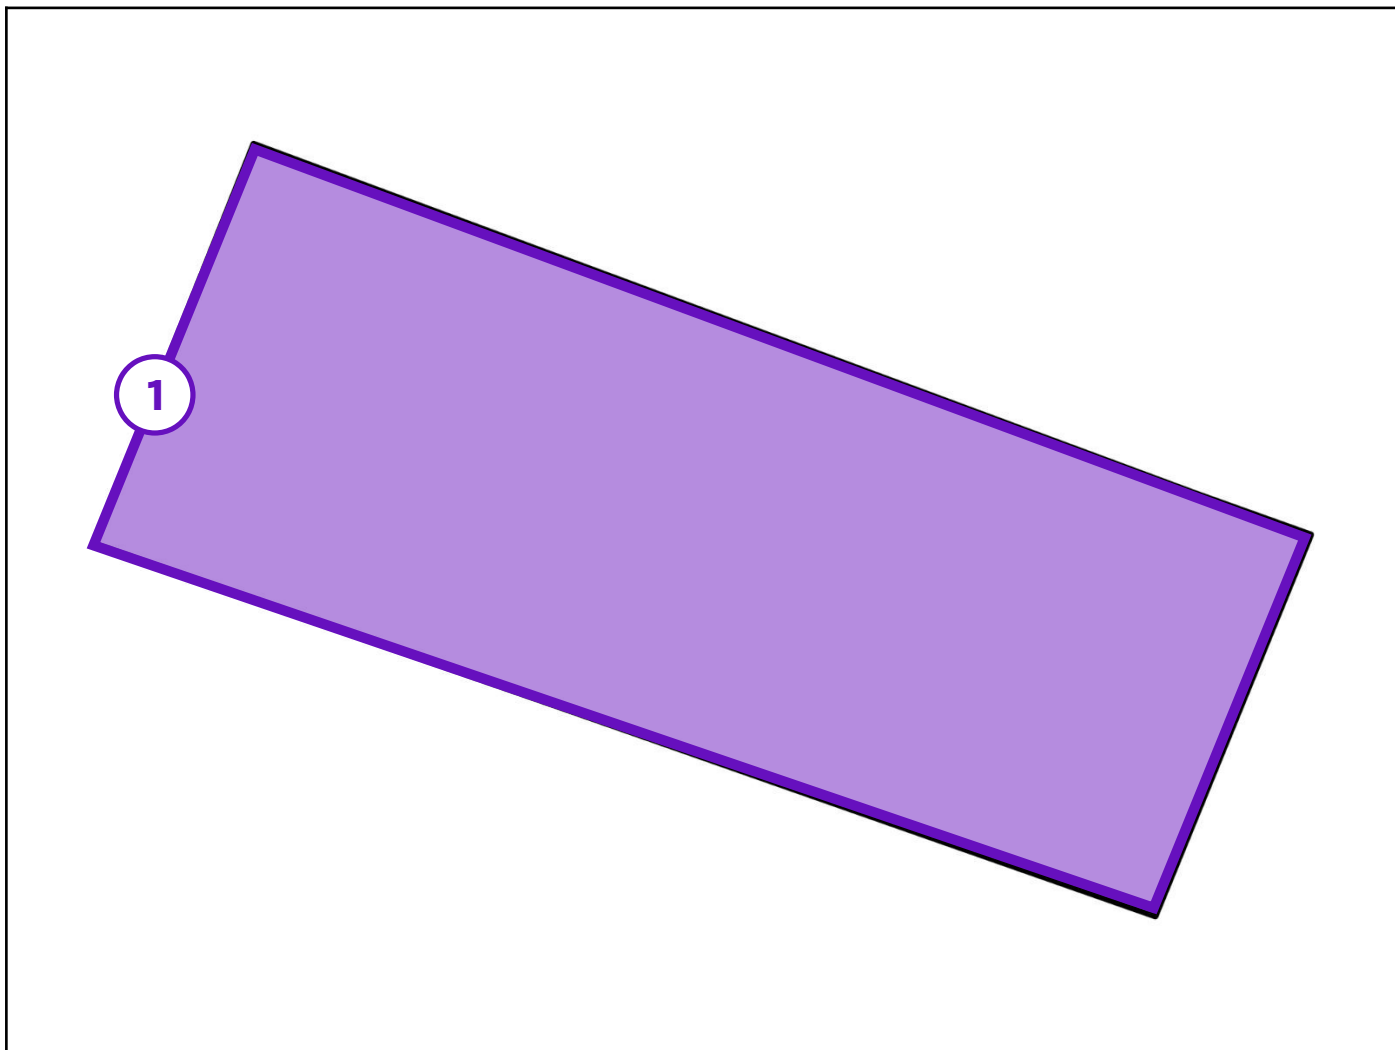
## Plan 2.1: Bijgebouw plan

Beschrijving	Type	Actie
1. dak gebouw achteraan	Beperking	-
