Asbestinventarisatetest

Molenberglaan 19, 9080 Lochristi

Attestnummer : 20231016-000379.000

Uitgegeven op : 16.10.2023

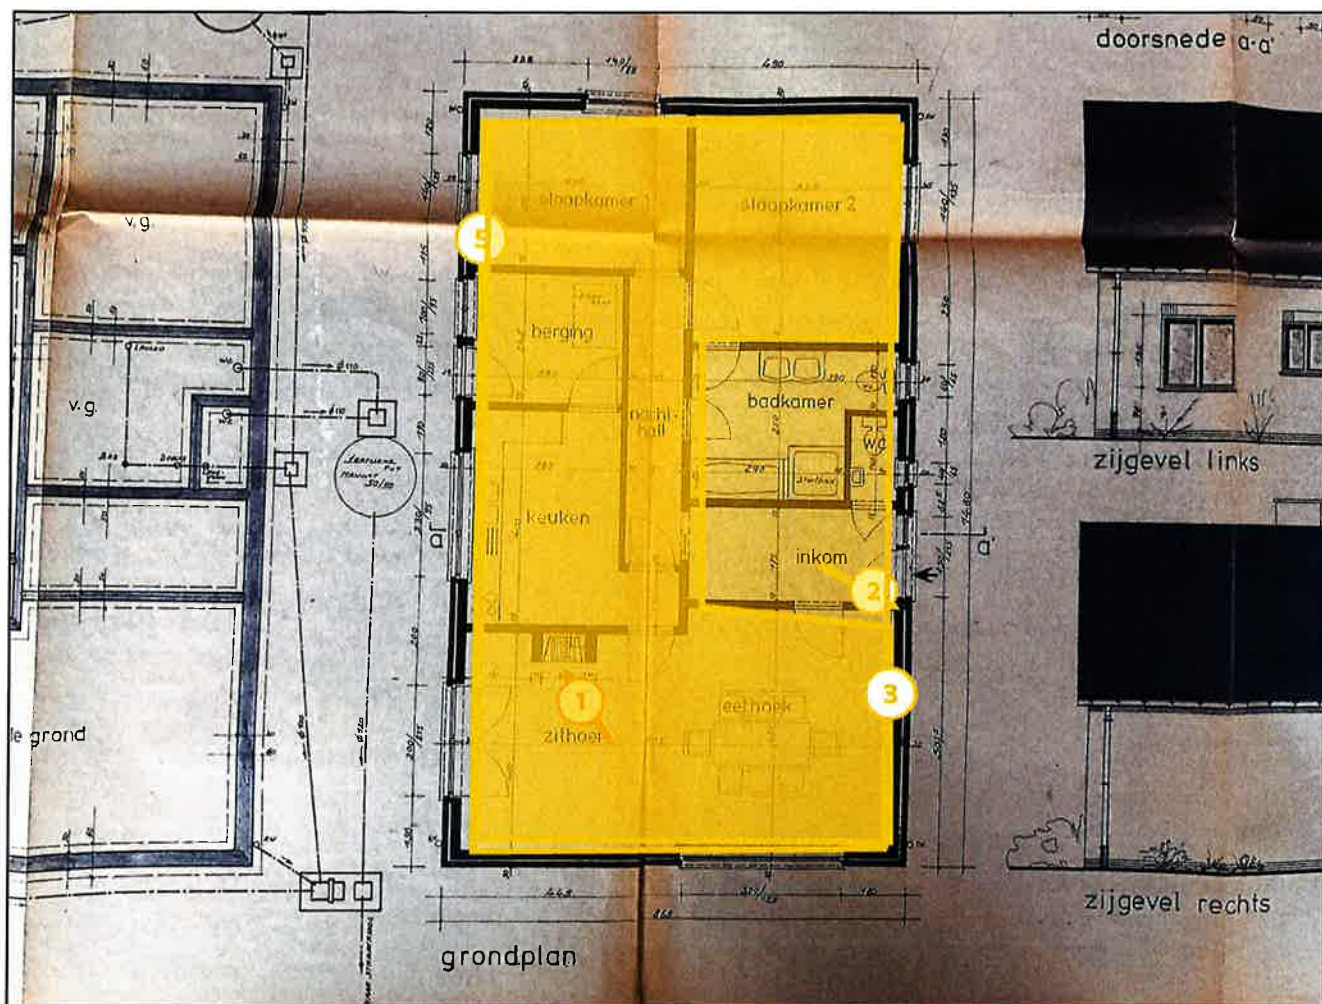
Plan 1.1: Gelijkvloers woning

Beschrijving	Type	Actie
1. Koord houtkachel	Asbestmateriaal	Verwijderen
2. Schakelkast elektriciteit	Asbestmateriaal	Zorgvuldig beheren
3. Pleister plafonds woning	Asbestmateriaal	Zorgvuldig beheren
5. Pleister wanden woning	Asbestmateriaal	Zorgvuldig beheren

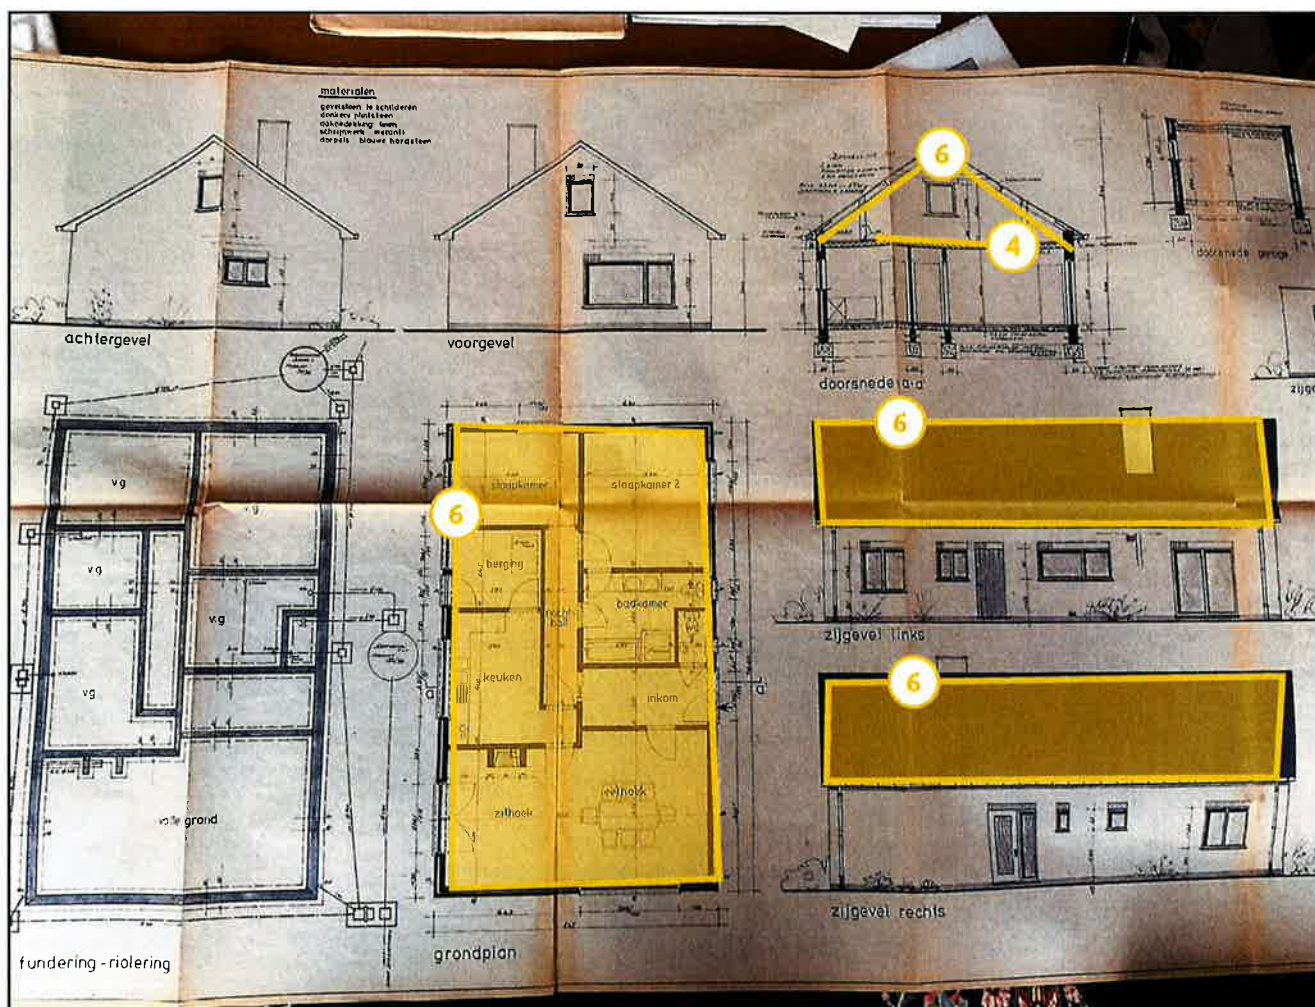
Plan 1.2: Plan woning

Beschrijving	Type	Actie
4. Vloerbekleding verdiep	Asbestmateriaal	Zorgvuldig beheren
6. Onderdak woning	Asbestmateriaal	Zorgvuldig beheren

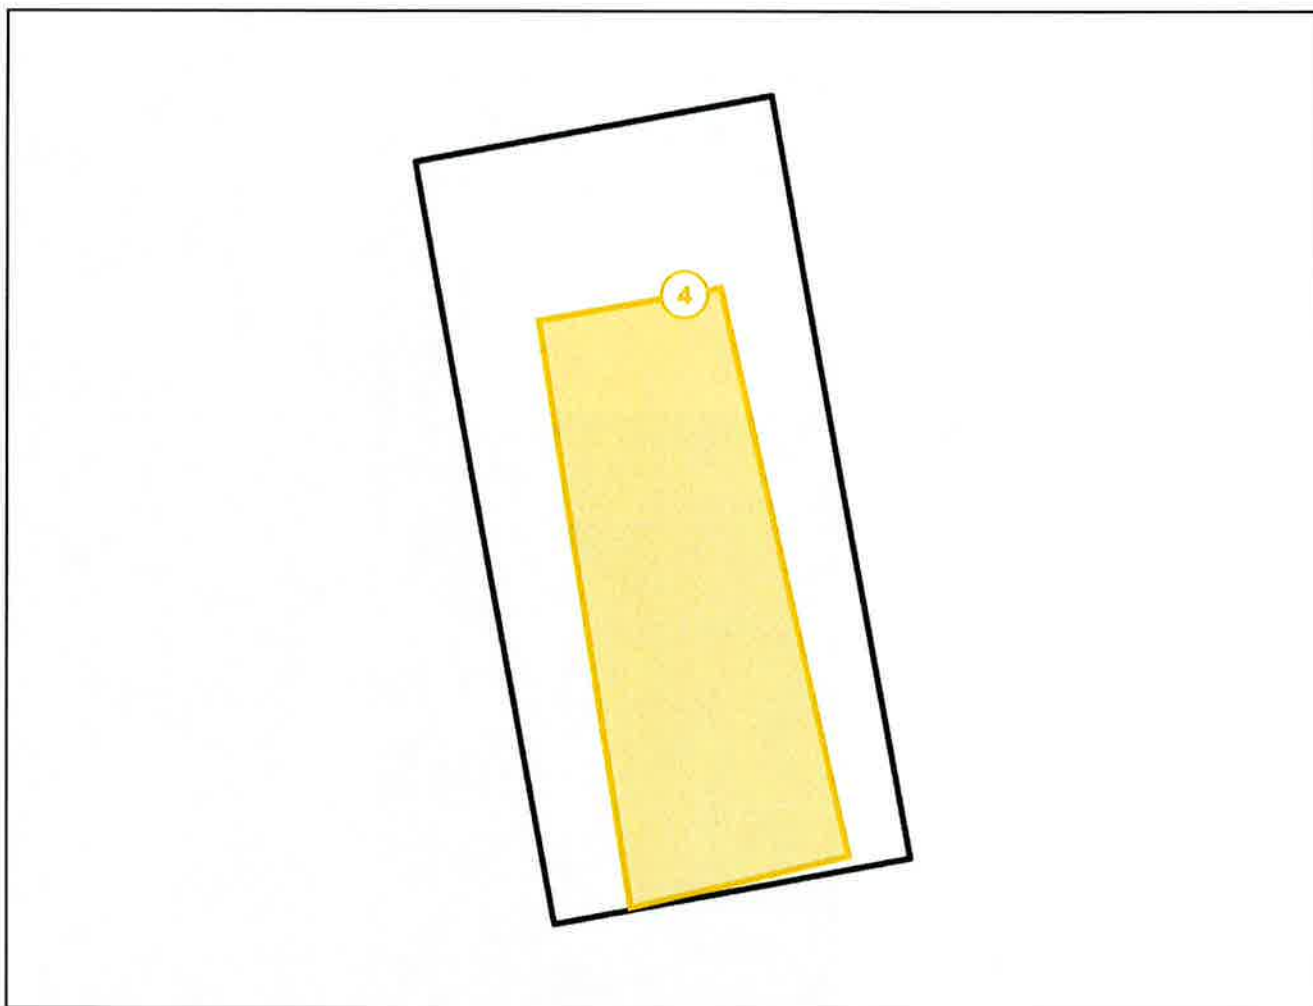
Plan 1.4: Plattegrond woning

Beschrijving	Type	Actie
4. Vloerbekleding verdiep	Asbestmateriaal	Zorgvuldig beheren

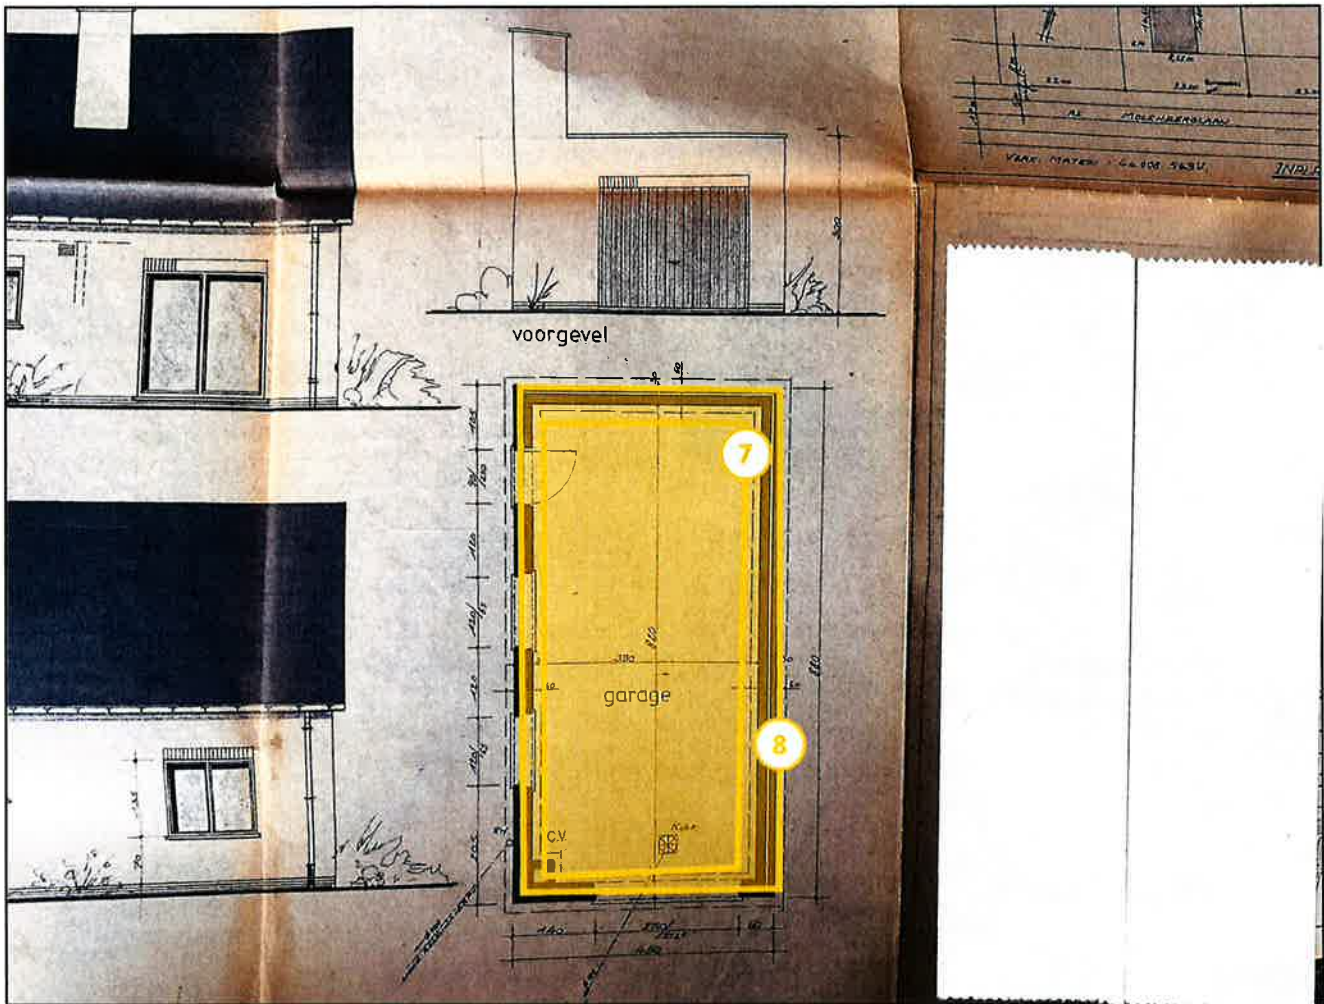
Plan 2.1: Garage (bijgebouw)

Beschrijving	Type	Actie
7. Pleister wanden garage	Asbestmateriaal	Zorgvuldig beheren
8. Roofing plat dak garage	Asbestmateriaal	Zorgvuldig beheren
