Asbestinventarisatetest

Galgenberglaan 8, 9070 Destelbergen

Attestnummer : 20240523-000194.001

Uitgegeven op : 28.05.2024

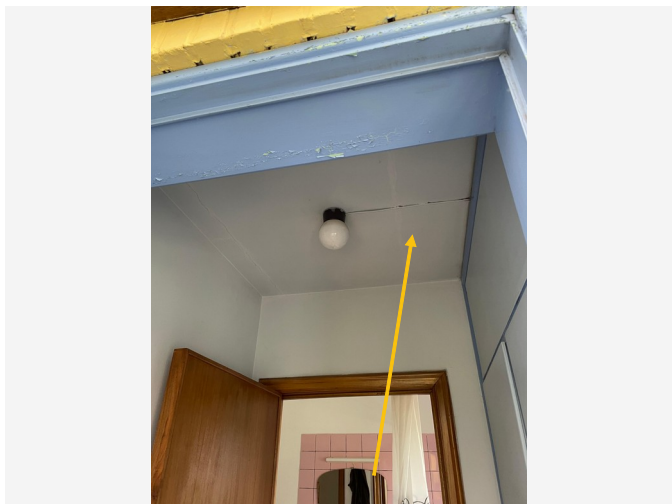
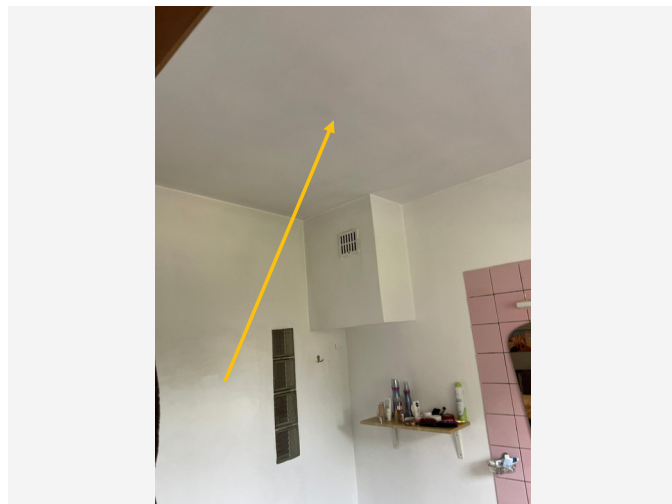
Beschrijving	Onderdak hellend dak
Omgeving	Binnen
Primaire drager	Schuin dak
Asbestmateriaal	Plaat, paneel, tablet - Type Menuiserite
Bindmiddel van asbestmateriaal	Cement
Gebondenheid op basis van bindmiddel	Hecht
Hoeveelheid (oppervlakte - dikte - aantal)	• 88,00 m ² - 0,50 cm - 1 stuk
Totaal volume	0,44 m ³

Eenvoudig bereikbaar	Nee <ul style="list-style-type: none">Het asbestmateriaal is bedekt (uitgezonderd laag verf, coating, behang, kunststof, textiel) en het wegnemen van het bedekkende materiaal kan niet zonder het bedekkende materiaal te beschadigen.
Bevestigingswijze	<ul style="list-style-type: none">Geschroefd
Identificatiemethode	Vaststelling zonder monsternamen
Destructieve handeling voor identificatie	Nee

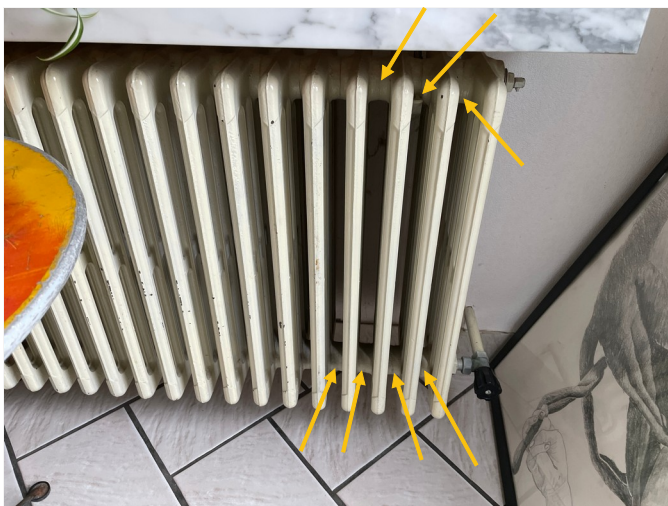
Vrije foto

Identificatiemethode	Redelijk vermoeden
Primaire drager	Binnenwand
(Asbest)materiaal	In-situ afwerkingslagen - Lijm laag
Bindmiddel	Cement
Gebondenheid bindmiddel	Hecht
