Asbestinventarisatetest

Magretstraat 7, 9080 Lochristi

Attestnummer : 20241016-000262.000

Uitgegeven op : 16.10.2024

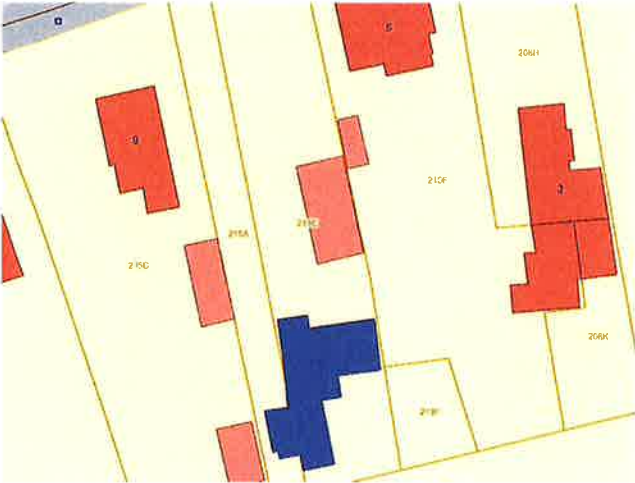
Zone 1: Woning met aanbouw

Beschrijving	Type	Actie
4. Woning - mastiek bij ramen enkel glas	Asbestmateriaal	Verwijderen
9. Woning - verlijmd tapijt op trap	Asbestmateriaal	Zorgvuldig beheren
11. Woning - Pleister wanden	Asbestmateriaal	Zorgvuldig beheren

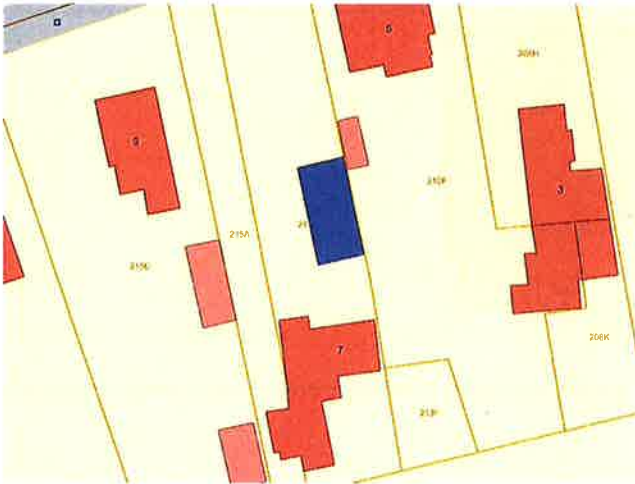
Zone 2: Garage

Beschrijving	Type	Actie
1. Garage - golfplaten	Asbestmateriaal	Dringend verwijderen
