Asbestinventarisatietest

Rechtstraat 55, 9042 Gent

Attestnummer : 20251202-000385.000

Niet-asbestveilig

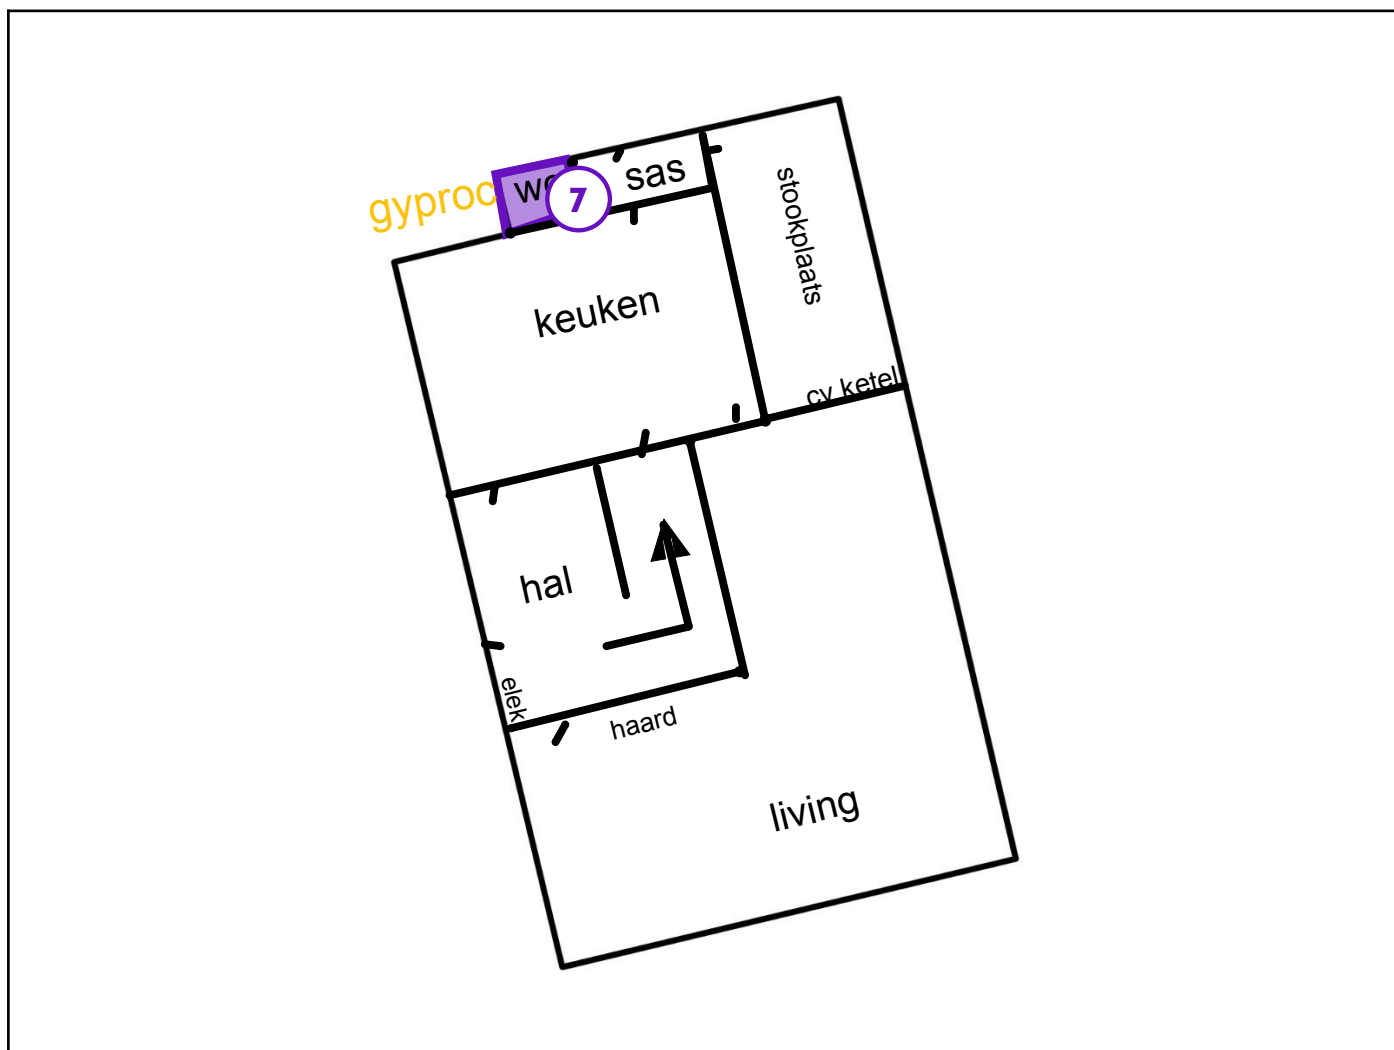
Plan 1.2: gelijkvloers plan

Beschrijving	Type	Actie
7. Valse plafonds	Advies	-

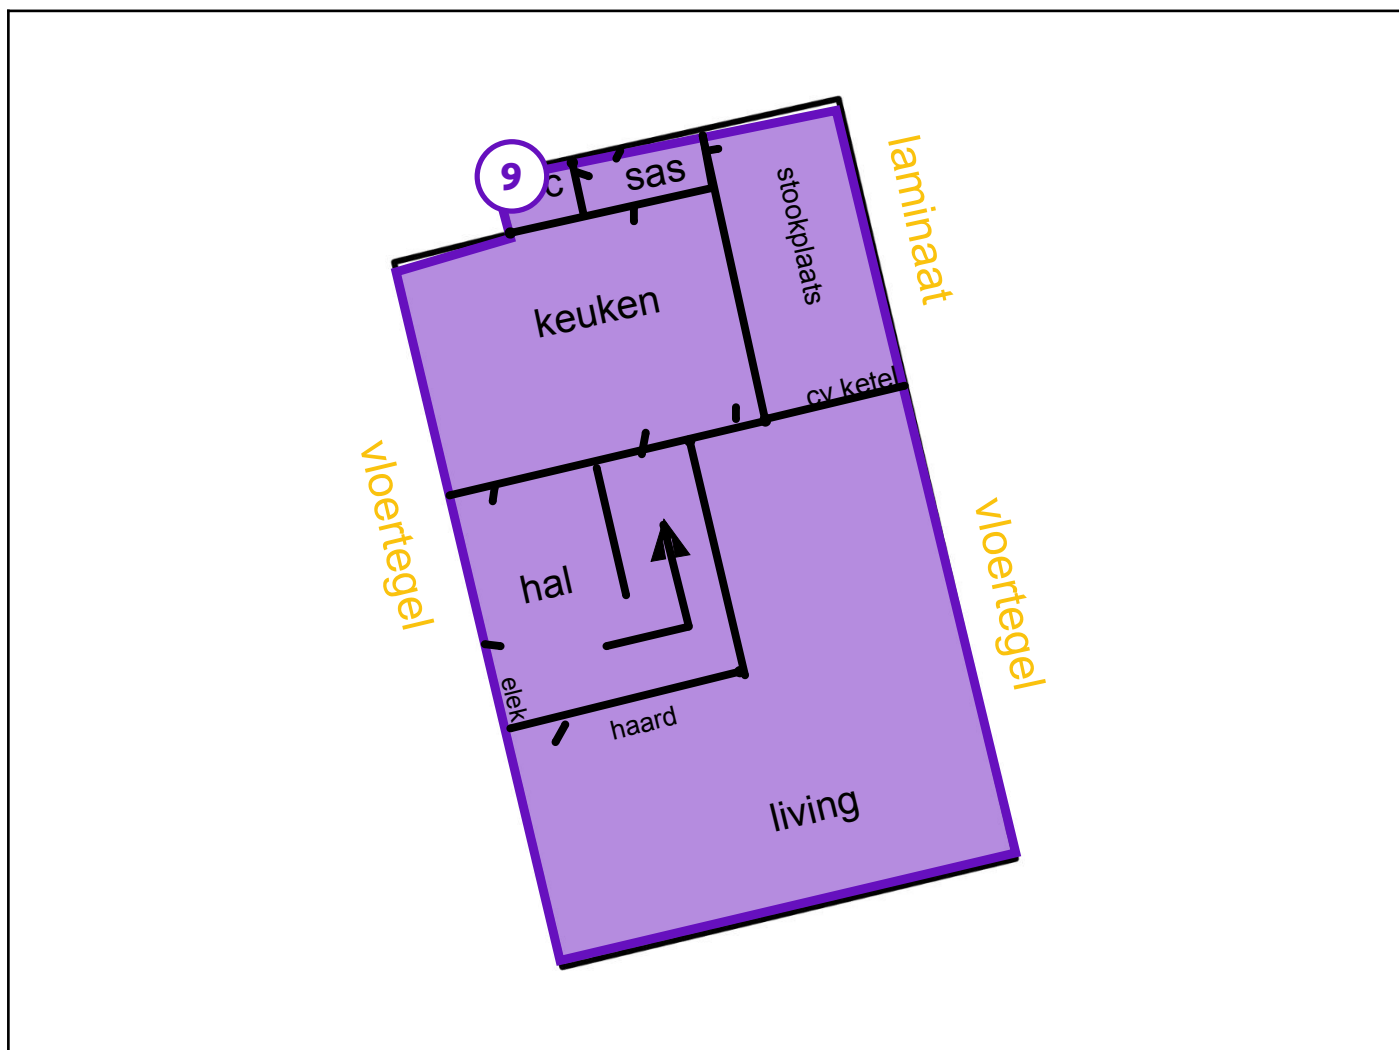
Plan 1.3: gelijkvloers plan

Beschrijving	Type	Actie
9. vloerbekleding	Advies	-

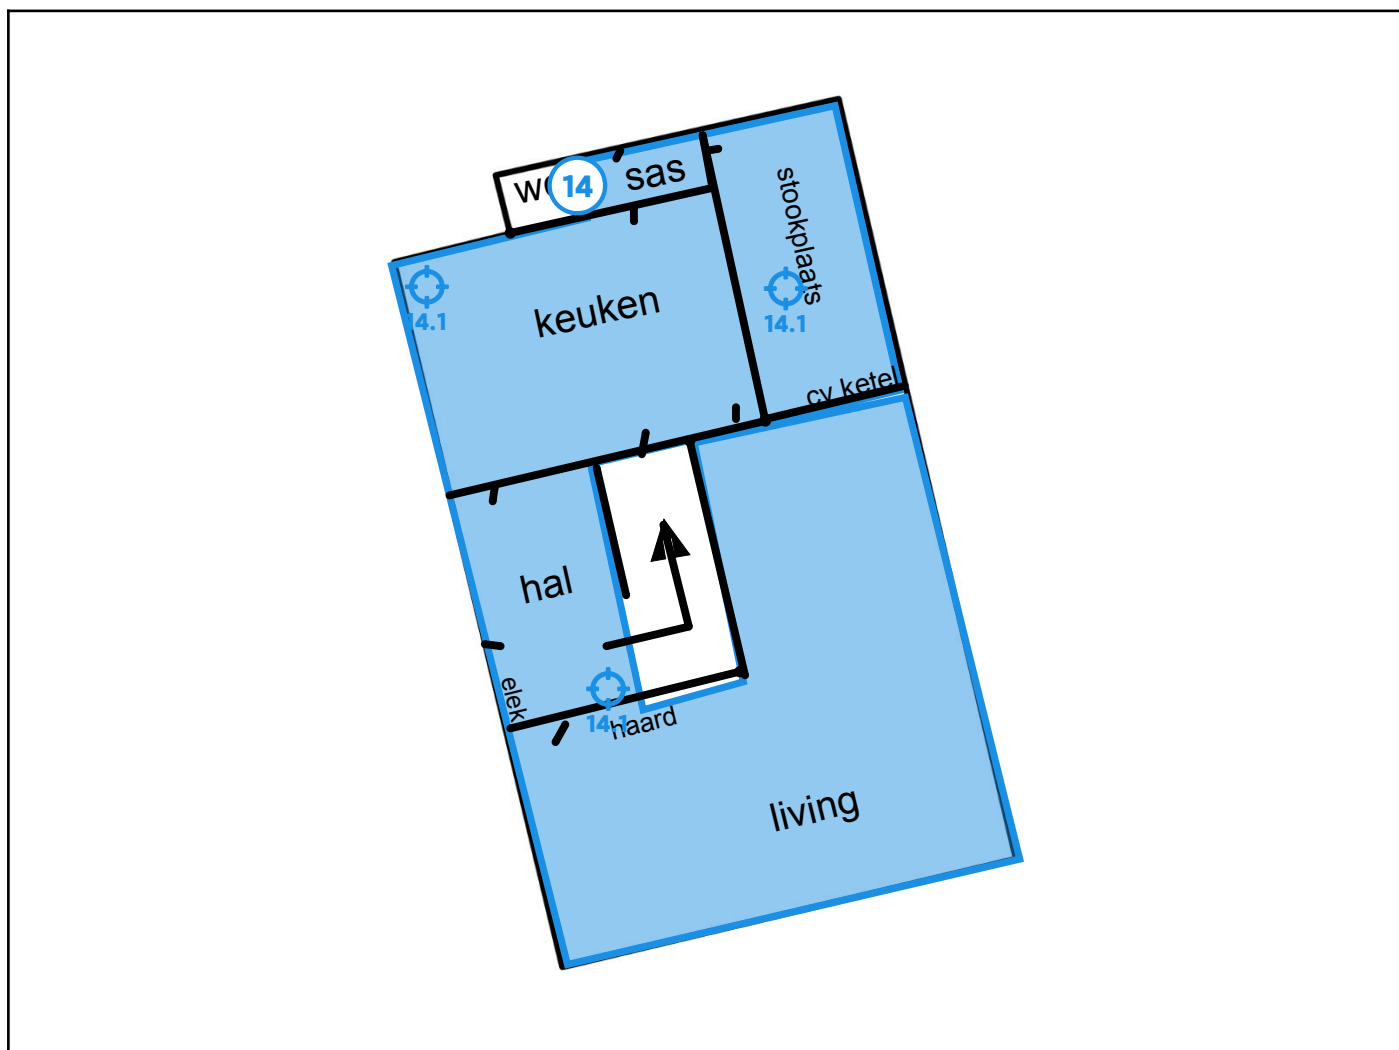
Plan 1.4: gelijkvloers plan

Beschrijving	Type	Actie
14. Plafondpleister woning	Geen asbest	-
14.1 Code: 2. Plafondpleister woning	Mengmonster	-

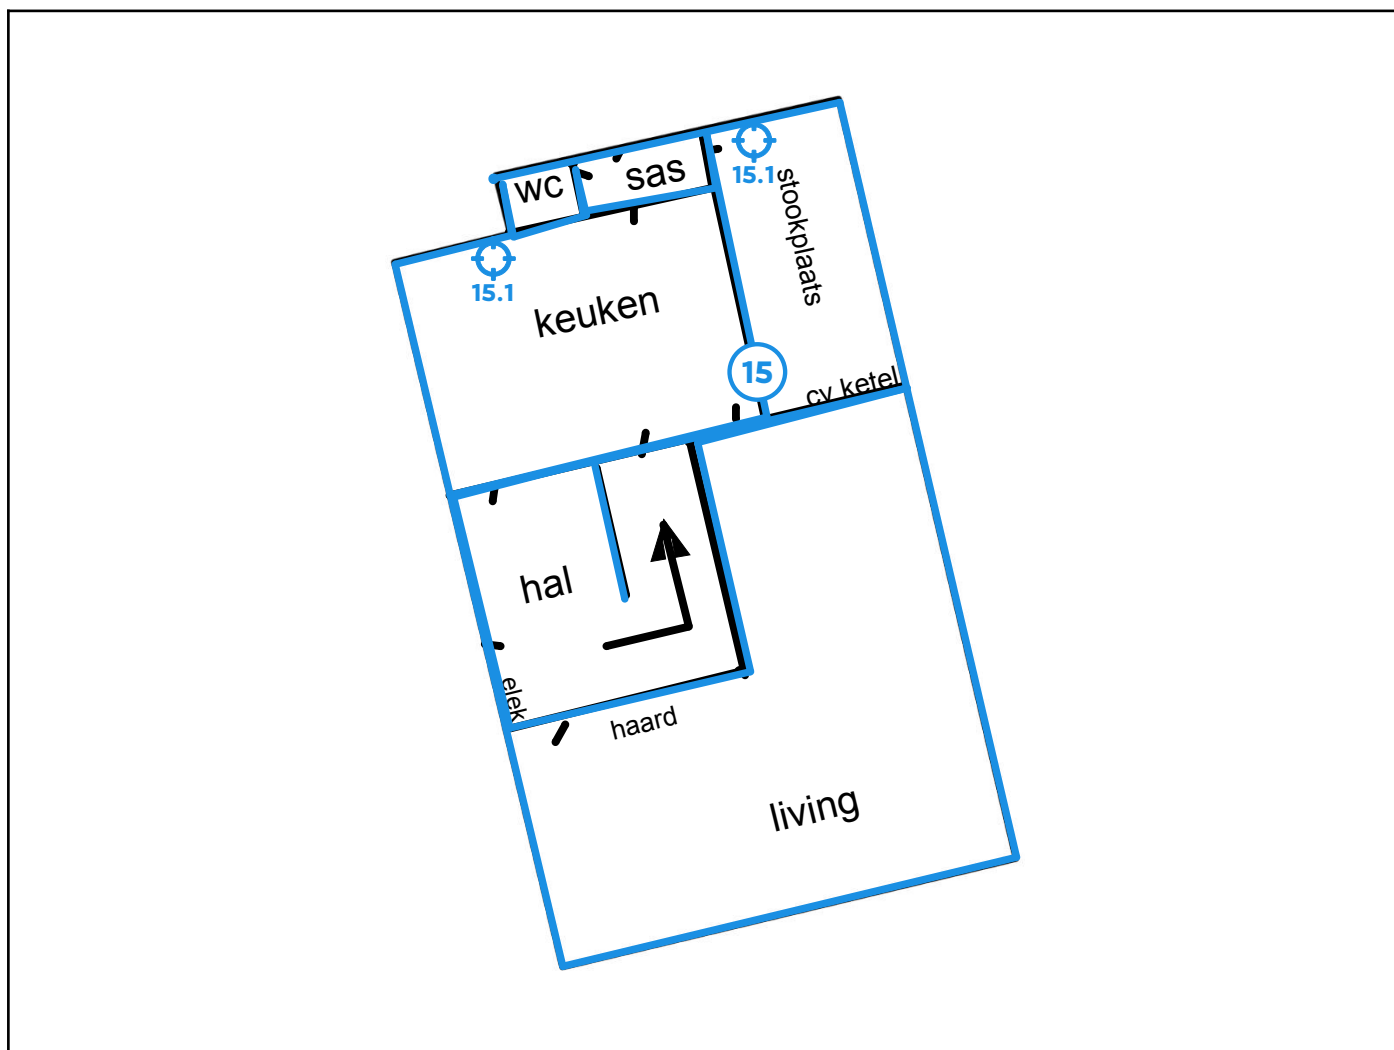
Plan 1.5: gelijkvloers plan

Beschrijving	Type	Actie
15. Wandpleister woning	Geen asbest	-
15.1 Code: 1. Wandpleister	Mengmonster	-

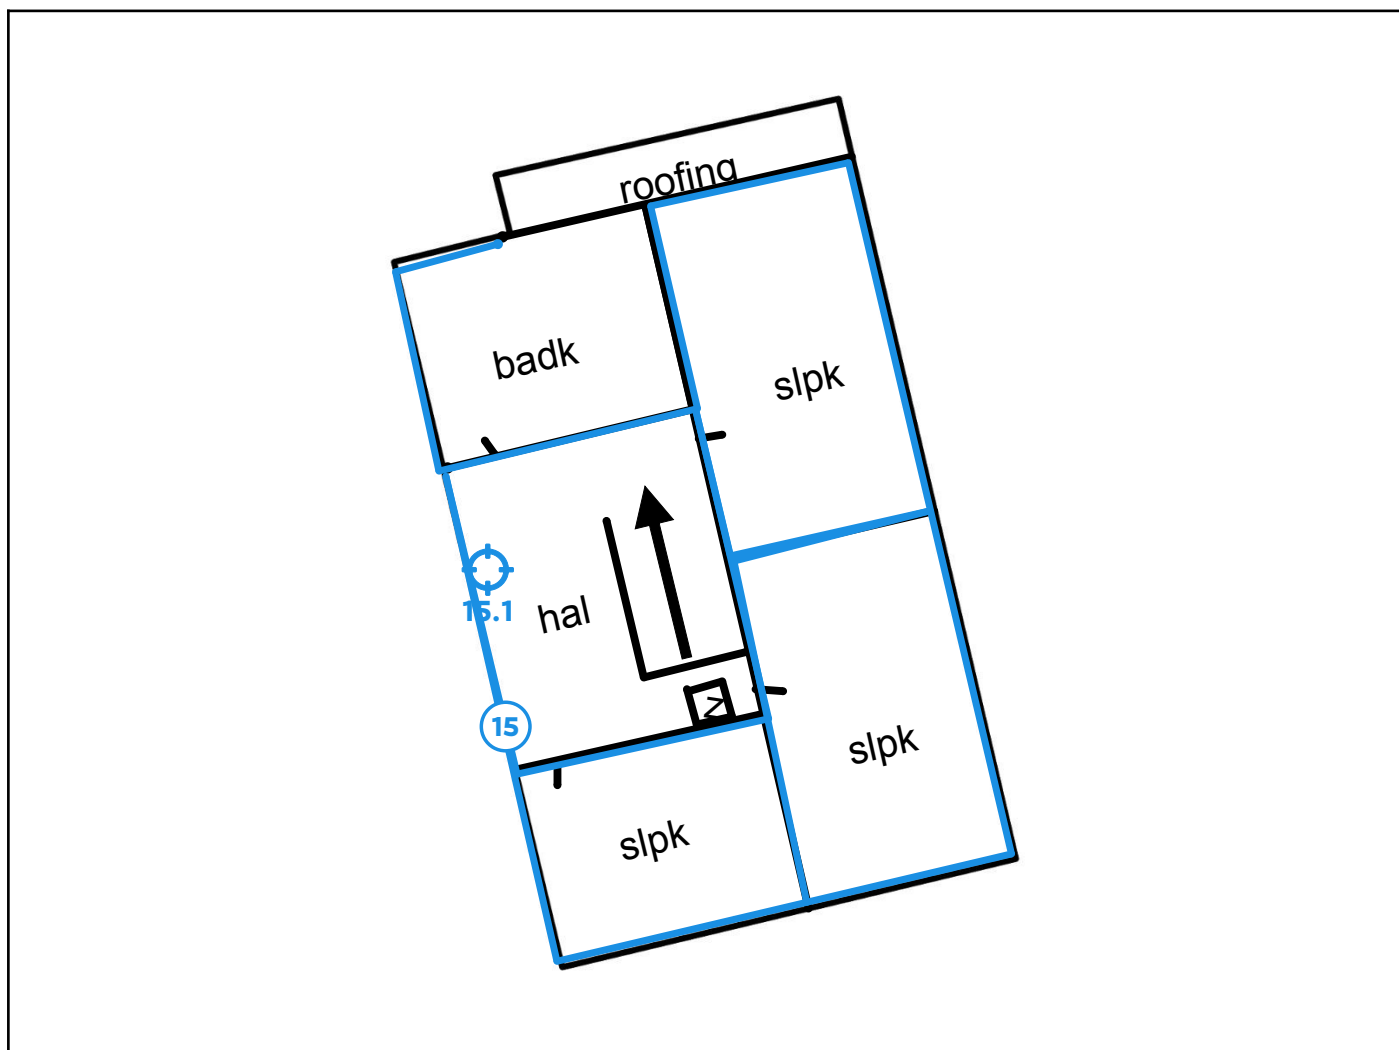
Plan 1.6: 1ste verdiep plan

Beschrijving	Type	Actie
15. Wandpleister woning	Geen asbest	-
15.1 Code: 1. Wandpleister	Mengmonster	-

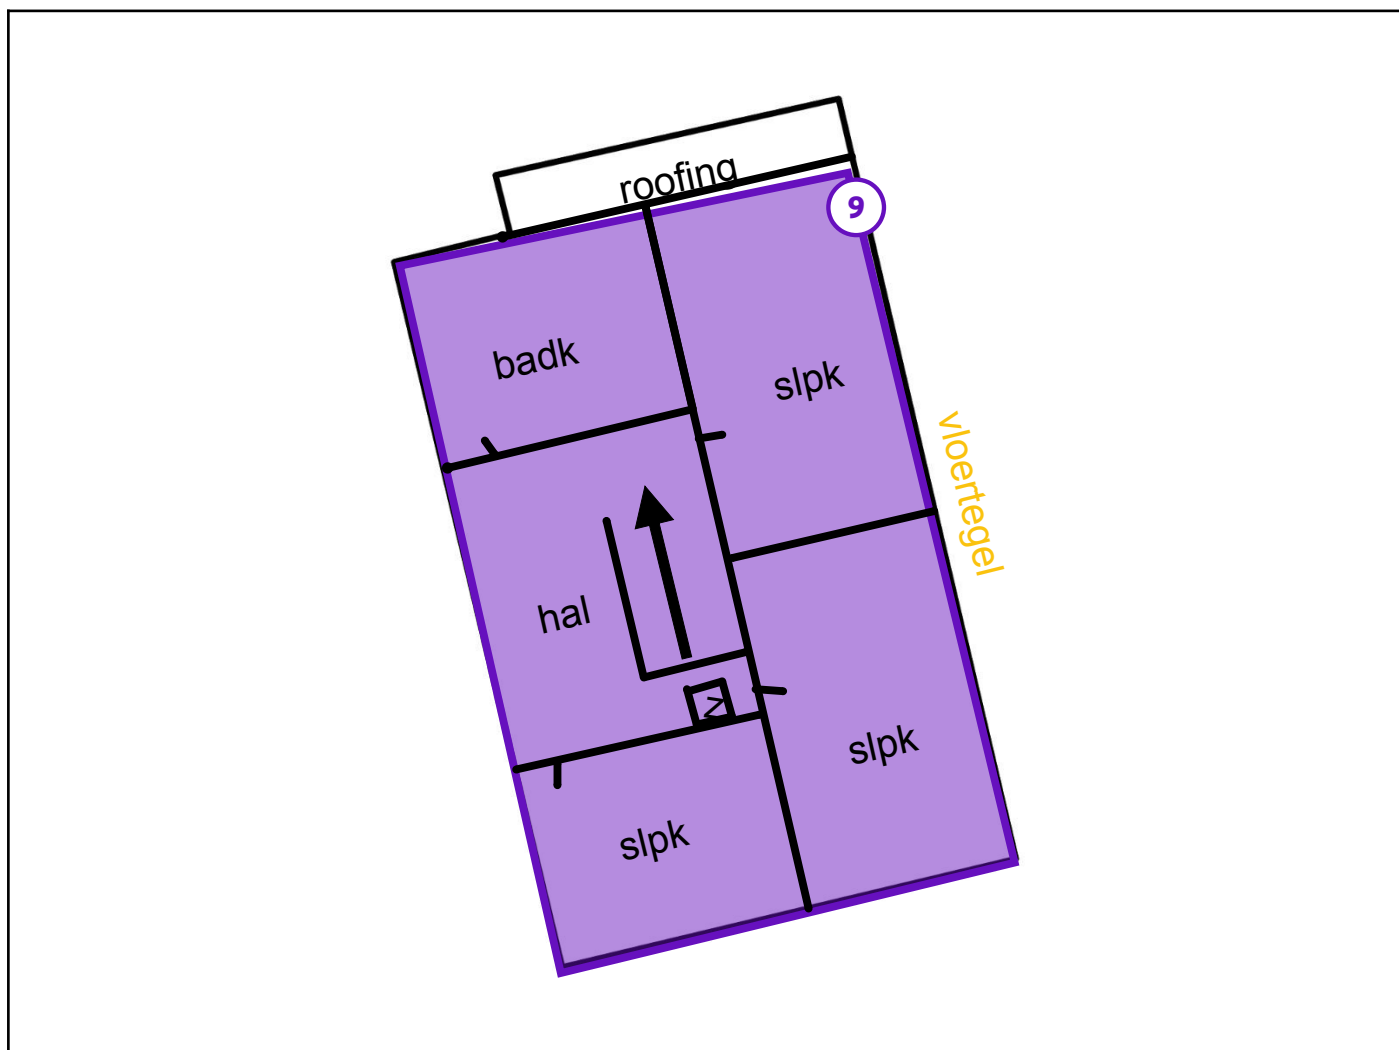
Plan 1.7: 1ste verdiep plan

Beschrijving	Type	Actie
9. vloerbekleding	Advies	-

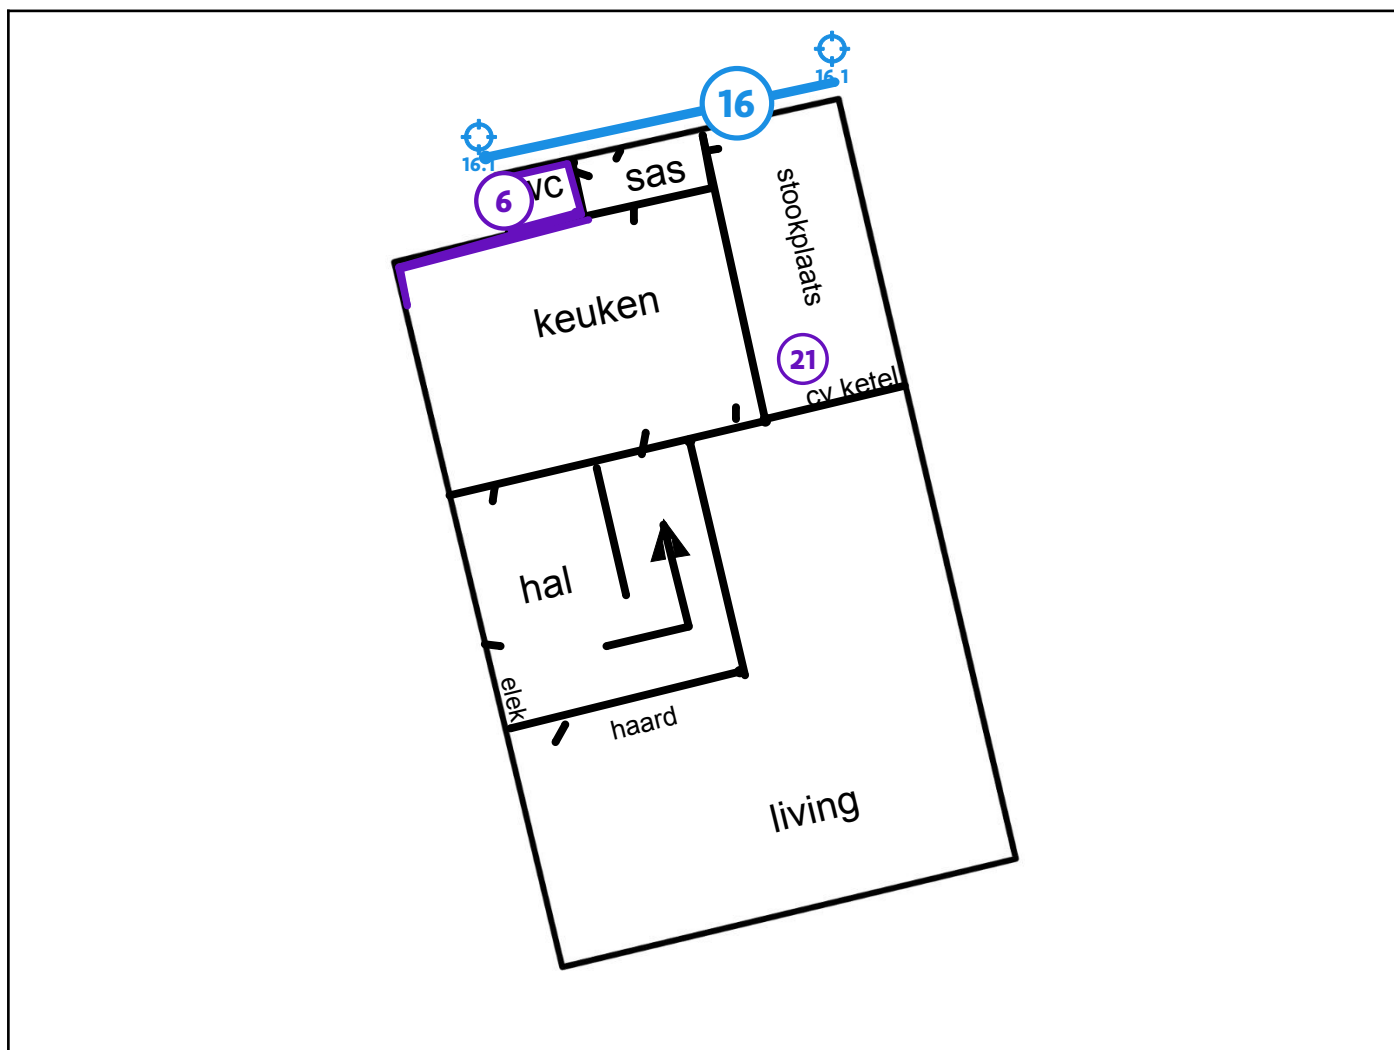
Plan 1.8: gelijkvloers plan

Beschrijving	Type	Actie
6. Tegels	Advies	-
16. Cementering buiten achtergevel	Geen asbest	-
16.1 Code: 4. Cementering buiten	Mengmonster	-
21. Stookketel	Overige ruimte of materiaal	-

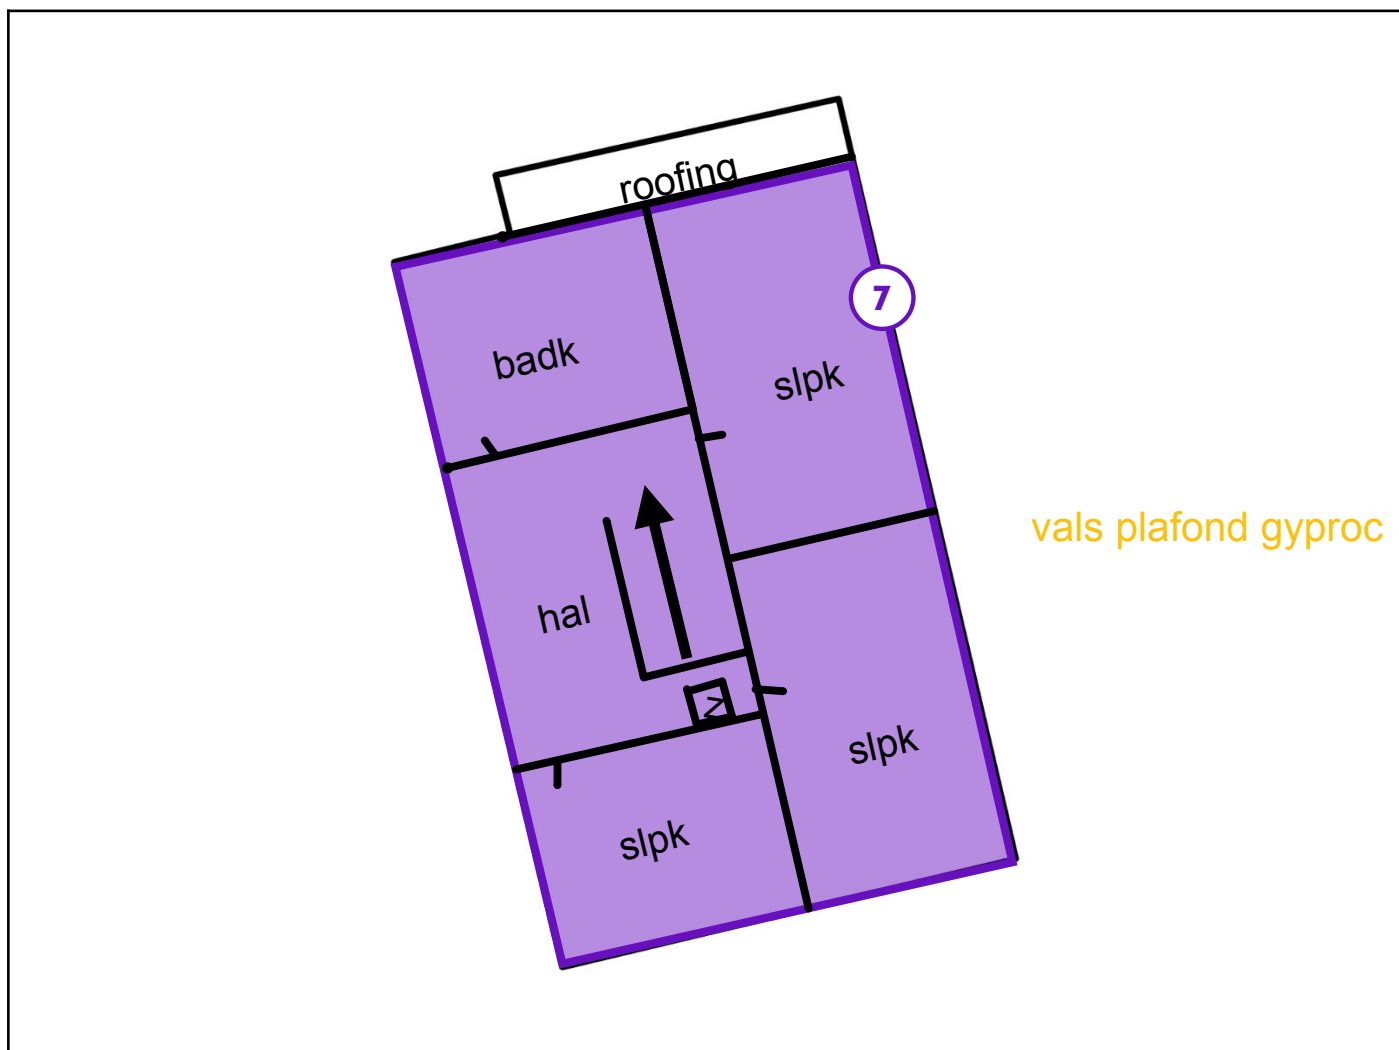
Plan 1.10: 1ste verdiep plan

Beschrijving	Type	Actie
7. Valse plafonds	Advies	-

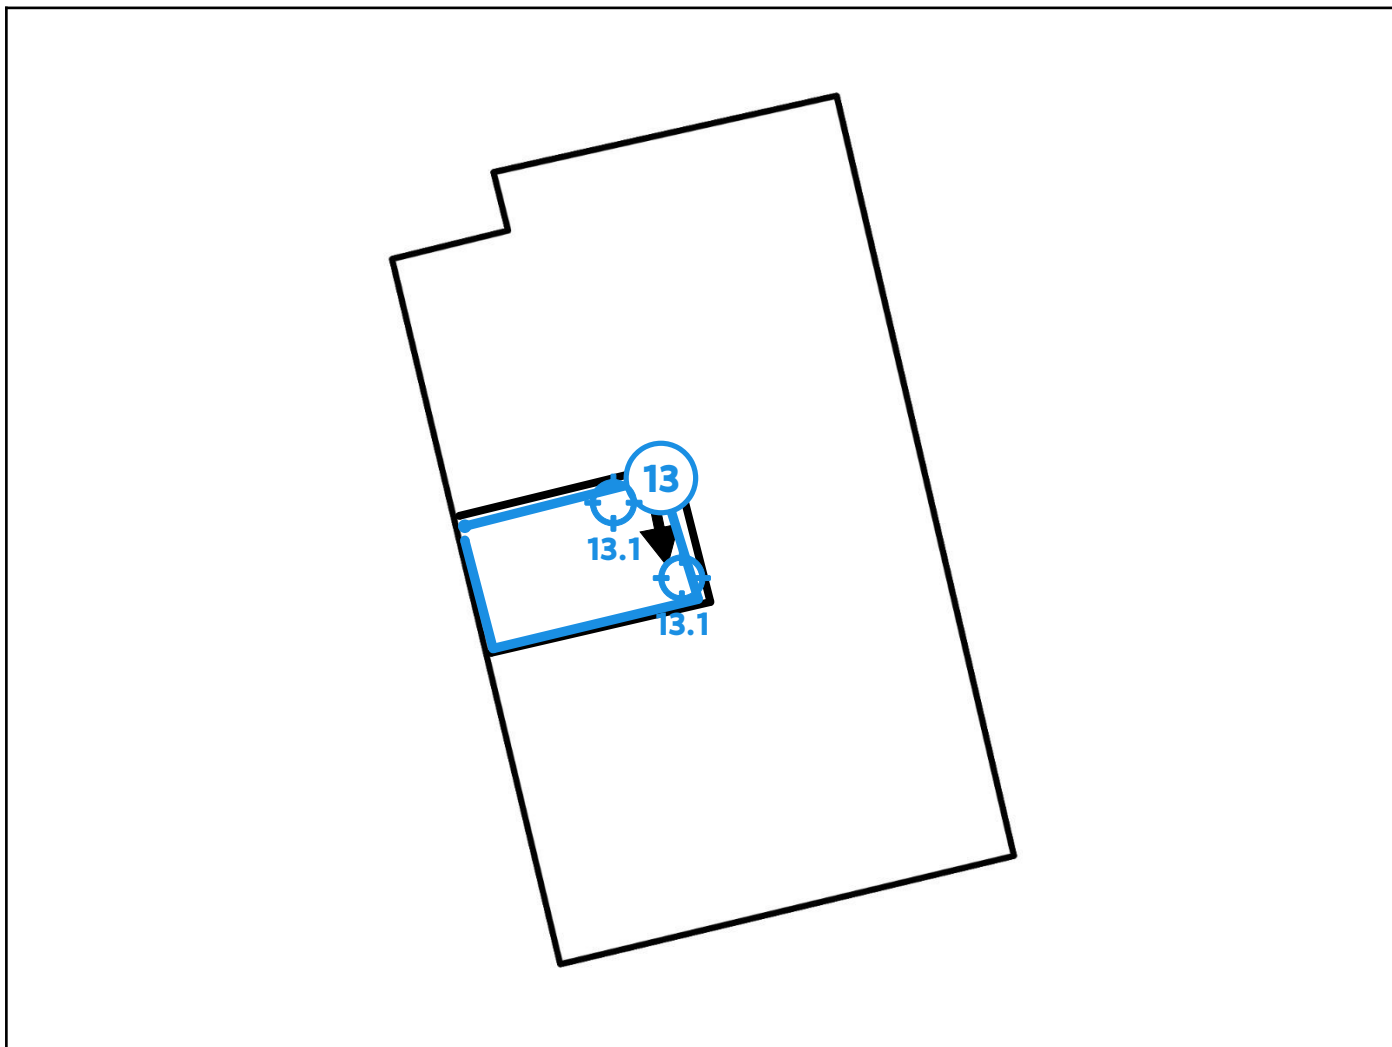
Plan 1.12: kelder plan

Beschrijving	Type	Actie
13. cementering kelder	Geen asbest	-
13.1 Code: 3. Cementering binnen	Mengmonster	-

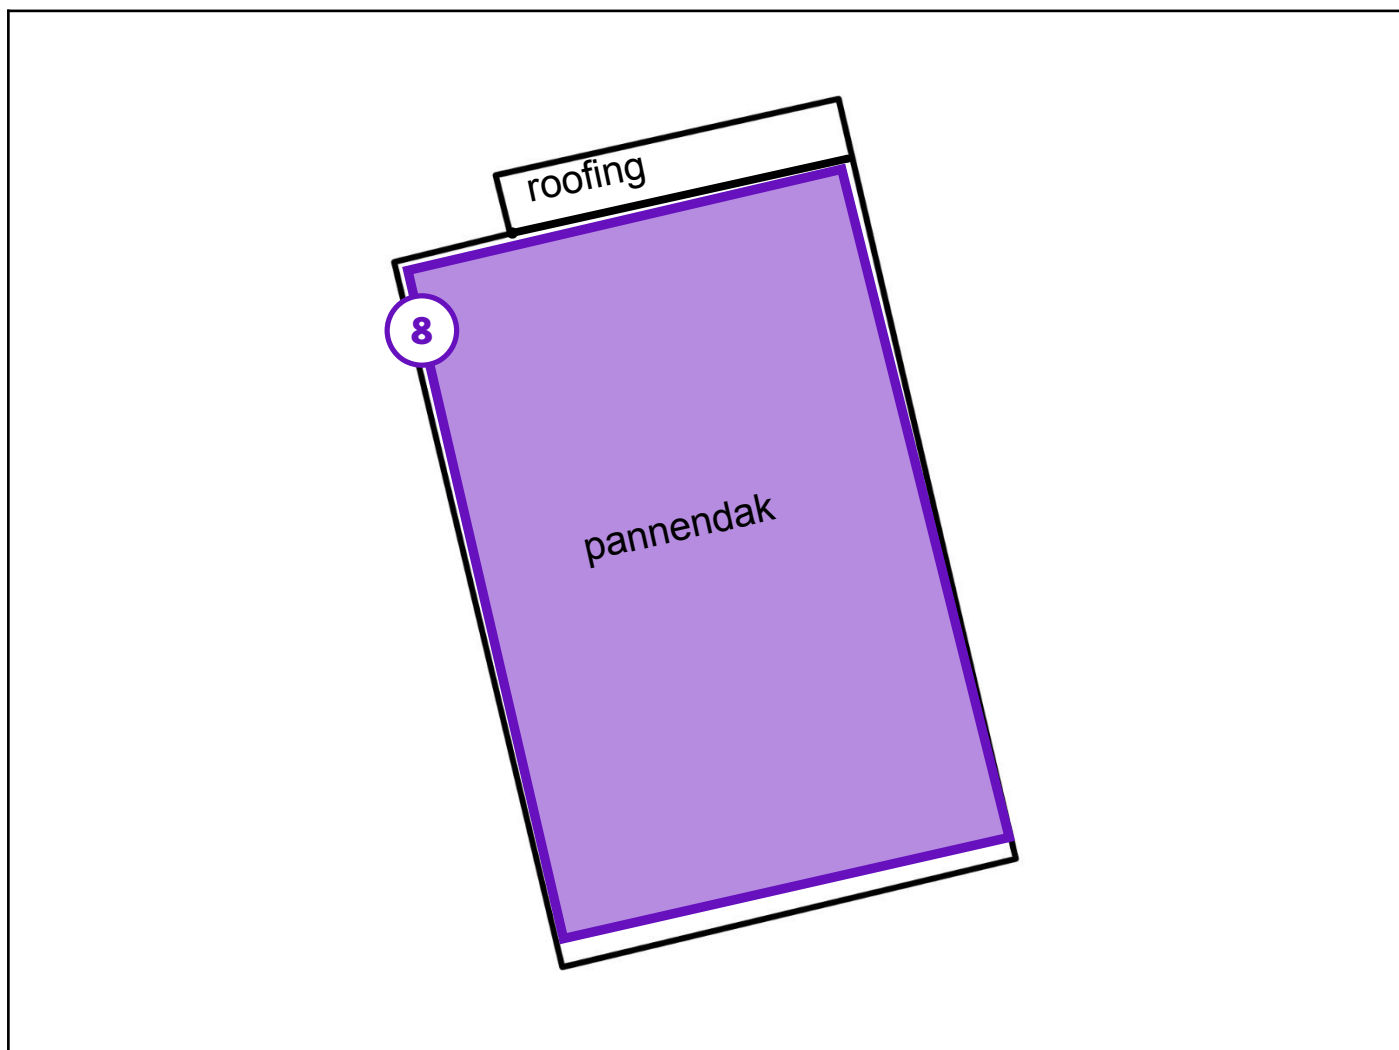
Plan 1.14: Dak plan

Beschrijving	Type	Actie
8. Pannendak woning	Advies	-

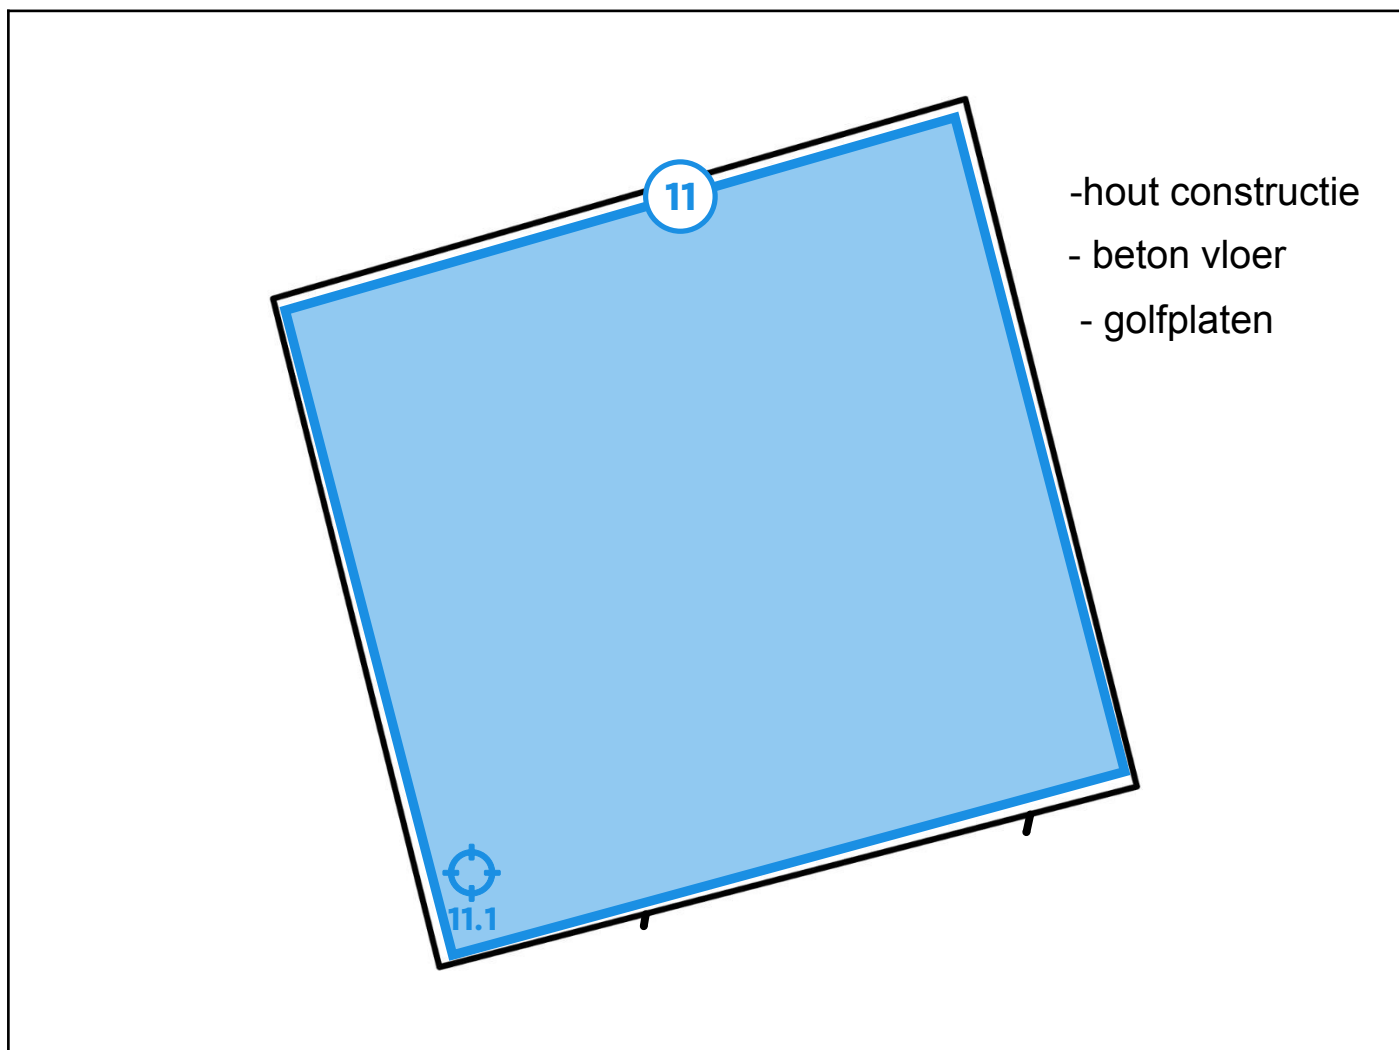
Plan 4.1: tuinhuis 2 plan

Beschrijving	Type	Actie
11. Golfplaten tuinhuis	Geen asbest	-
11.1 Code: 6. Golfplaten	Puntmonster	-

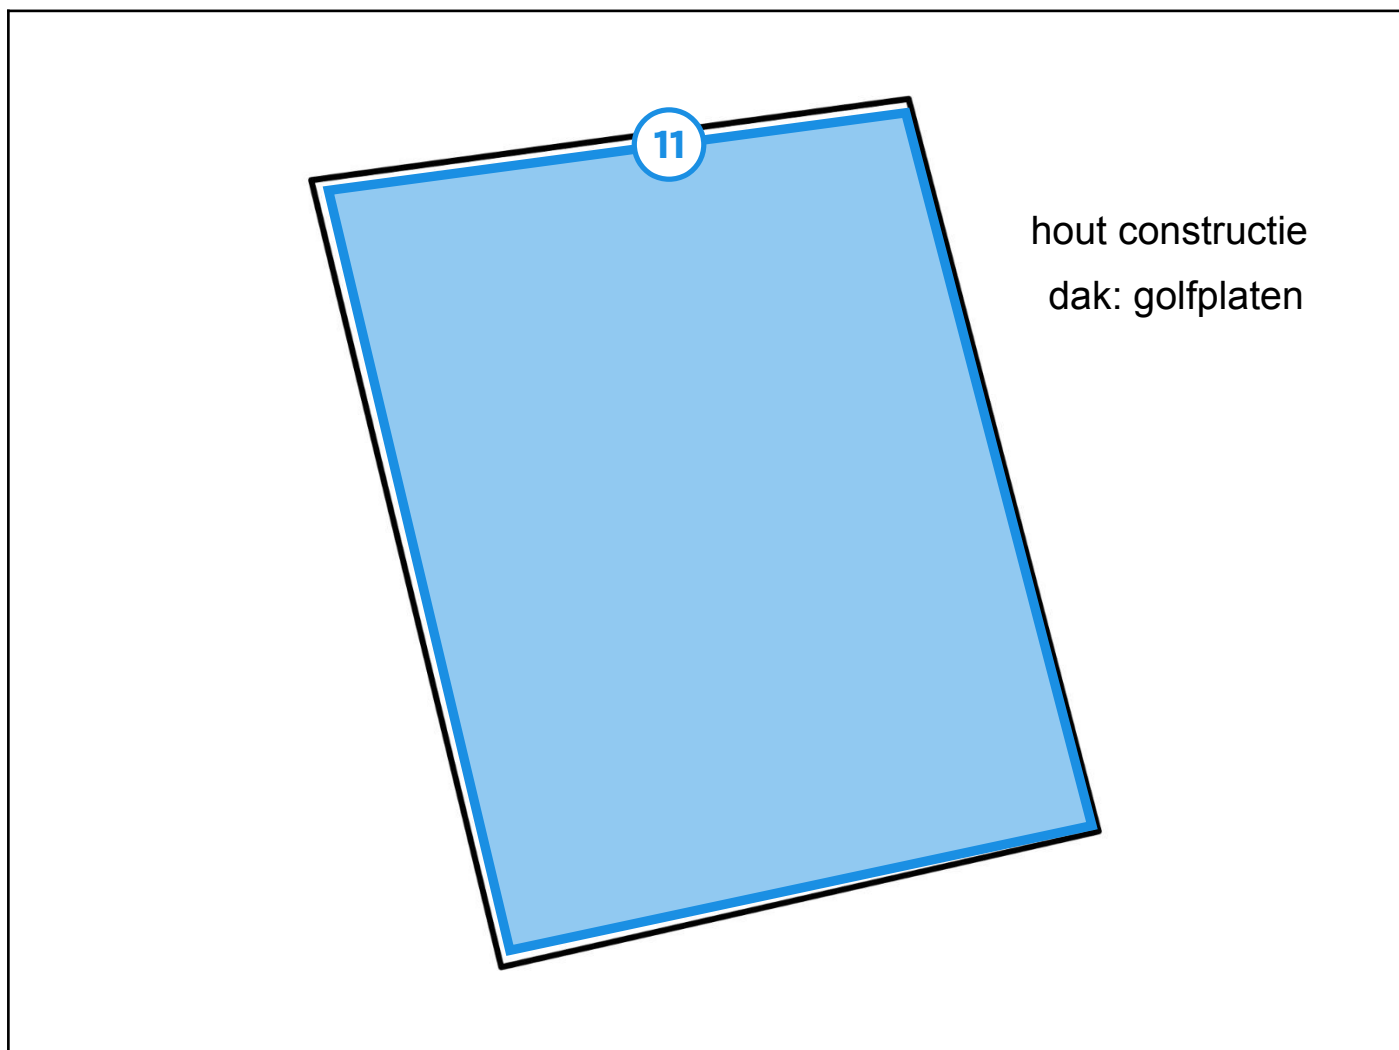
Plan 5.1: tuinhuis 3 plan

Beschrijving	Type	Actie
11. Golfplaten tuinhuis	Geen asbest	-

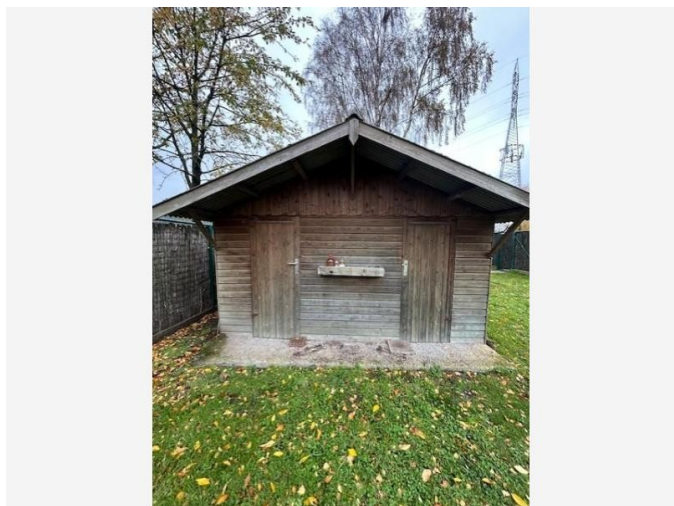
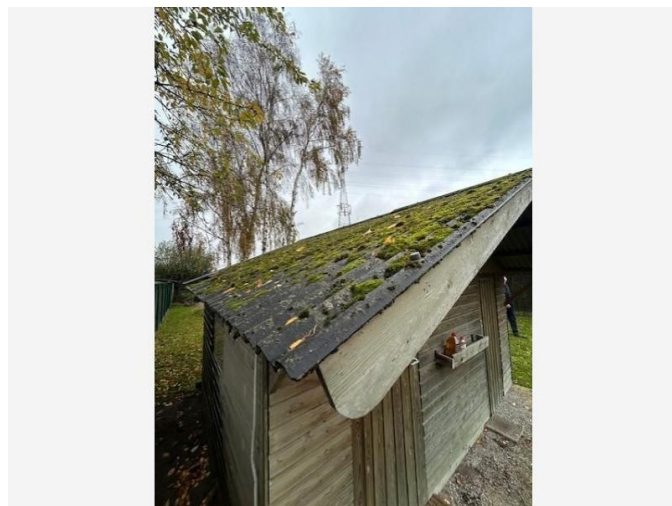
Fiche 11: Golfplaten tuinhuis

Geen asbest

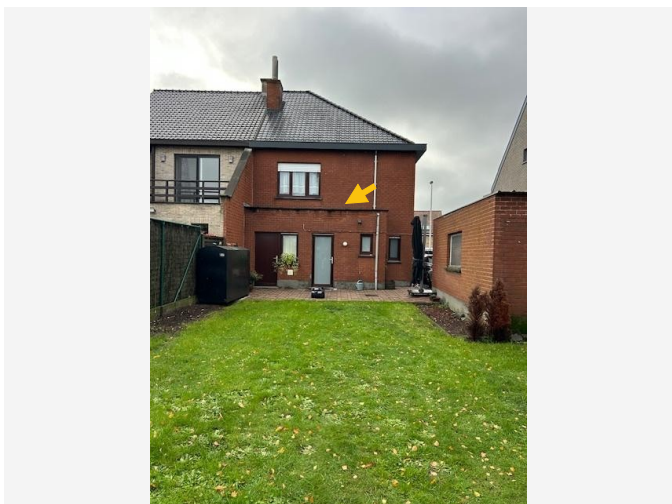
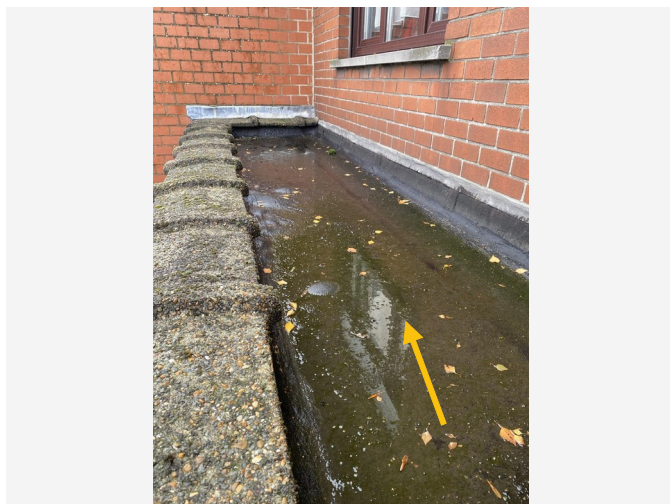
Fiche 12: Roofing plat dak aan woning

Geen asbest

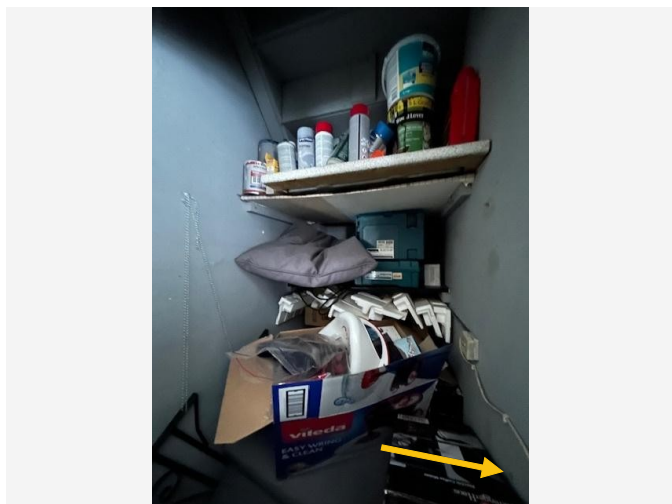
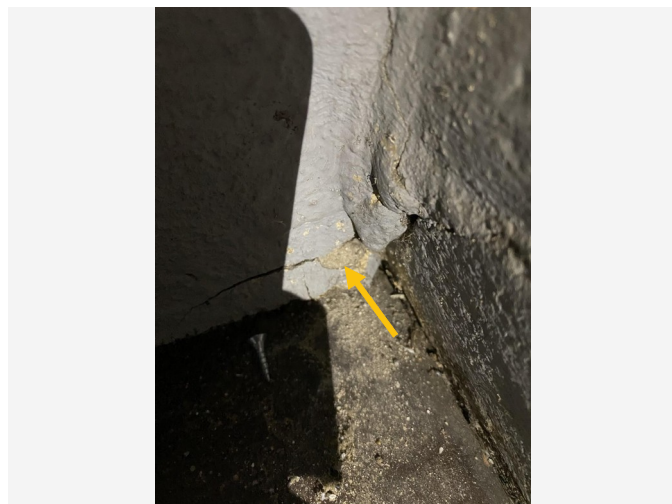
Fiche 13: cementering kelder

Geen asbest

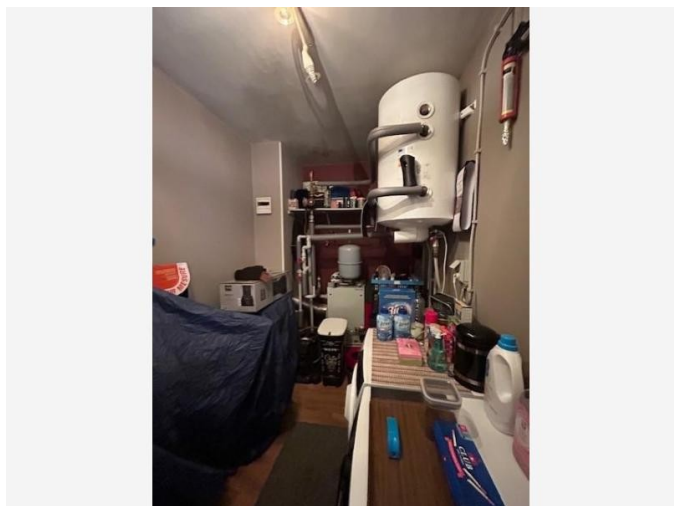
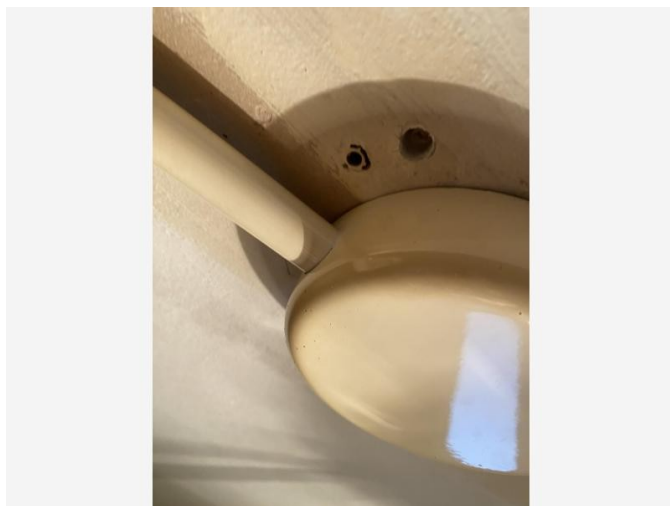
Fiche 14: Plafondpleister woning

Geen asbest

Beschrijving	Plafondpleister woning
Omgeving	Binnen
Primaire drager	Plafond
Bindmiddel van materiaal	Gips - kalk
Gebondenheid op basis van bindmiddel	Niet-hechtgebonden
Hoeveelheid (oppervlakte - dikte - aantal)	• 61,50 m ² - 0,50 cm - 1 stuk
Totaal volume	0,308 m ³
Identificatiemethode	Een monstername door de asbestdeskundige met laboanalyse door een asbestlabo.
Destructieve handeling voor identificatie	Nee
Opmerking	<p>Volgens het inspectieprotocol is een monstername van het pleisterwerk verplicht om dit te identificeren als niet-asbesthoudend. Locatie staalnames:</p> <ul style="list-style-type: none"> - individuele ruimte: hal -natte ruimte: keuken -traphal: niet mogelijk: vals plafond stookplaats: aan verlichting <p>Op de eerste verdieping zijn er valse plafonds aanwezig</p> <p>Er is geen pleisterwerk aanwezig op de zolder ruimte.</p> <p>De vermelde oppervlaktes en volumes betreffen een beredeneerde schatting. Er worden geen rechten verleend aan deze oppervlaktes/volumes</p>

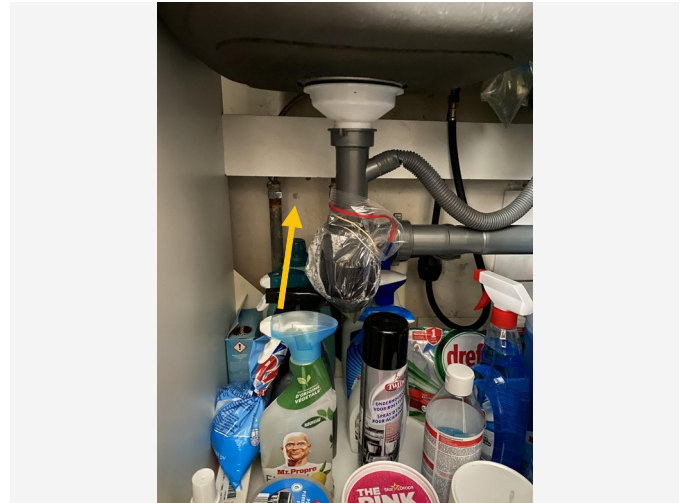
Conclusie

Geen asbest

#	Type	Referentie	Resultaat
15.1	Mengmonster	1. Wandpleister	Geen asbest

Beschrijving	Wandpleister woning
Omgeving	Binnen
Primaire drager	Binnenwand
Bindmiddel van materiaal	Gips - kalk
Gebondenheid op basis van bindmiddel	Niet-hechtgebonden
Hoeveelheid (oppervlakte - dikte - aantal)	• 265,00 m ² - 0,50 cm - 1 stuk
Totaal volume	1,325 m ³
Identificatiemethode	Een monstername door de asbestdeskundige met laboanalyse door een asbestlabo.
Destructieve handeling voor identificatie	Nee
Opmerking	<p>Volgens het inspectieprotocol is een monstername van het pleisterwerk verplicht om dit te identificeren als niet-asbesthoudend. Locatie staalnames:</p> <ul style="list-style-type: none">- individuele ruimte: slpk-natte ruimte: keuken-traphal: hal- stookplaats <p>Er is geen pleisterwerk aanwezig op de zolder ruimte.</p> <p>De vermelde oppervlaktes en volumes betreffen een beredeneerde schatting. Er worden geen rechten verleend aan deze oppervlaktes/volumes</p>

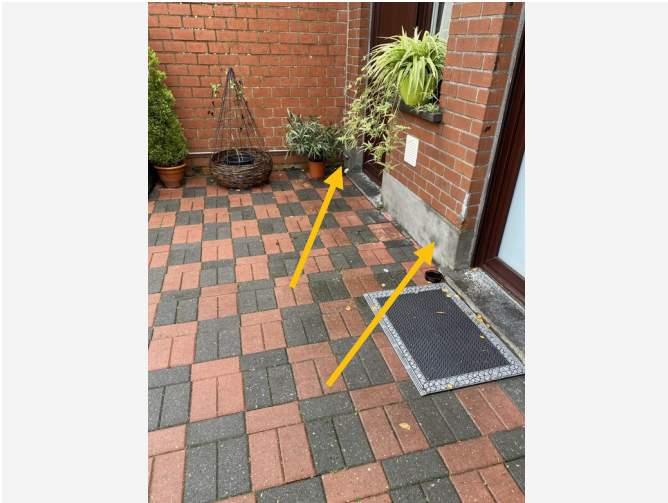
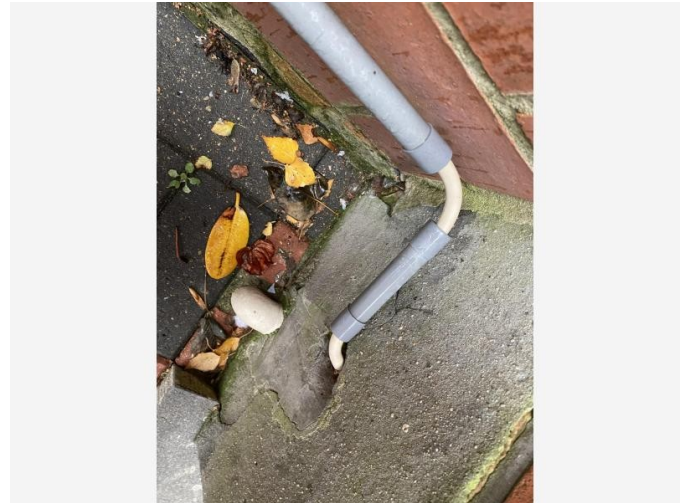
Conclusie

Geen asbest

#	Type	Referentie	Resultaat
16.1	Mengmonster	4. Cementering buiten	Geen asbest

Beschrijving	Cementering buiten achtergevel
Omgeving	Buiten
Primaire drager	Wand buitenschil
Bindmiddel van materiaal	Cement
Gebondenheid op basis van bindmiddel	Hecht
Hoeveelheid (gewicht - aantal)	<ul style="list-style-type: none">• 25,00 kg - 1 stuk
Totaal gewicht	25,00 kg
Identificatiemethode	Een monstername door de asbestdeskundige met laboanalyse door een asbestlabo.
Destructieve handeling voor identificatie	Nee
Opmerking	<p>Aan de achtergevel is de plint gecementeerd. Uit labo analyse is gebleken dat deze niet asbesthoudend is.</p> <p>De hoeveelheid is een inschatting, hieraan kunnen geen rechten worden ontleend.</p>
