Asbestinventarisatietest

Rechtstraat 55, 9042 Gent

Attestnummer : 20251202-000385.000

Niet-asbestveilig

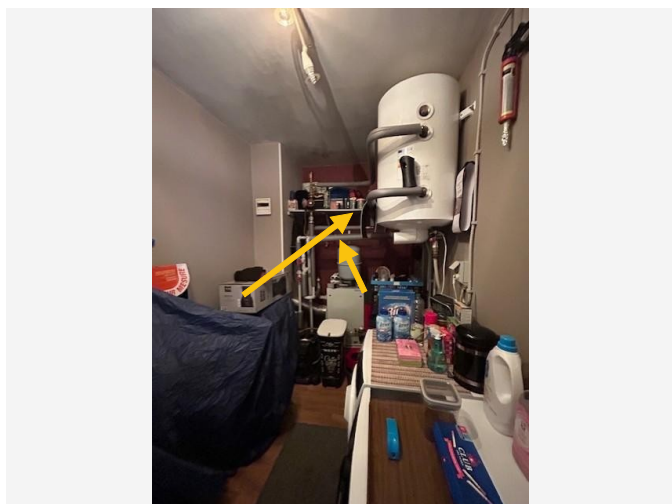
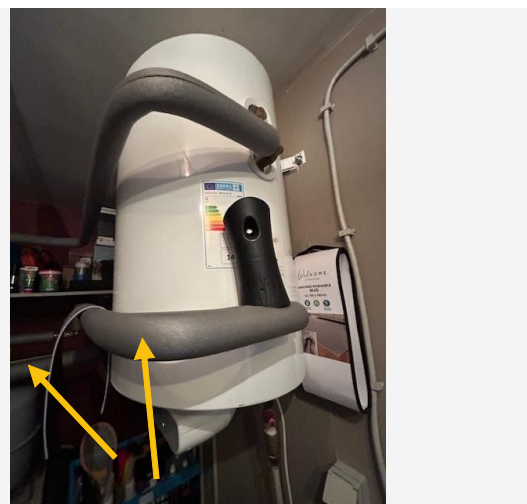
Beschrijving	Notitie	Terug te vinden op plannen
Fiche 17: PU Leidingisolatie in stookplaats	In het stooklokaal is er PU leidingisolatie rond de leidingen aangebracht. Deze isolatie is niet verdacht.	-
Fiche 18: soeple kit	Aan alle ramen en deuren buiten en binnen is er soepele kit aanwezig. Deze kit is niet verdacht.	-
Fiche 19: Dakbedekking garage	Op het dak van de garage zijn er metalen dak panelen aanwezig, deze zijn niet verdacht.	-
Fiche 20: Onderdak woning	Op de zolderruimte is er de onderdak doek waarneembaar. Het onderdak is niet asbest verdacht.	-
Fiche 21: Stookketel	Er zijn geen verdachte materialen aanwezig aan de stookketel in de stookplaats. Type Caldera Laia 30 Gasketel	Plan 1.8: gelijkvloers plan
