Asbestinventarisatetest

Lindestraat 57, 9042 Gent

Attestnummer : 20251202-000401.000

Uitgegeven op : 02.12.2025

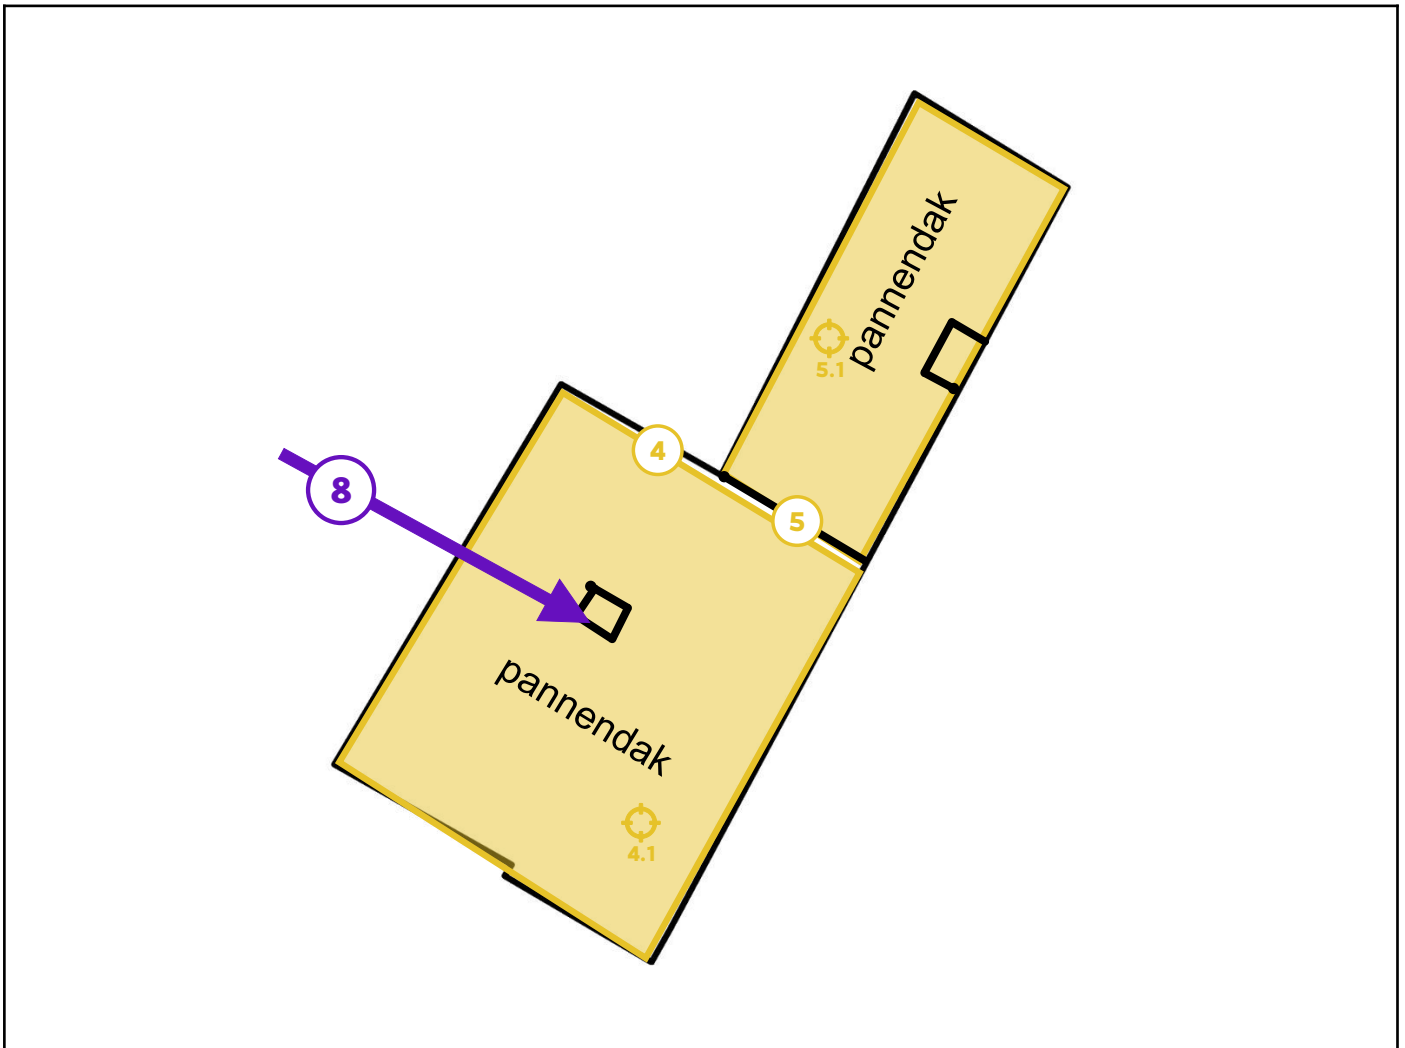
Plan 1.2: dak plan

Beschrijving	Type	Actie
4. Onderdak hoofddak woning	Asbestmateriaal	Zorgvuldig beheren
4.1 Code: 9. Onderdak hoofddak woning.	Puntmonster	-
5. Onderdak aanbouw woning	Asbestmateriaal	Zorgvuldig beheren
5.1 Code: 8. Onderdak aanbouw woning	Puntmonster	-
8. Schouw hoofddak woning	Beperking	-

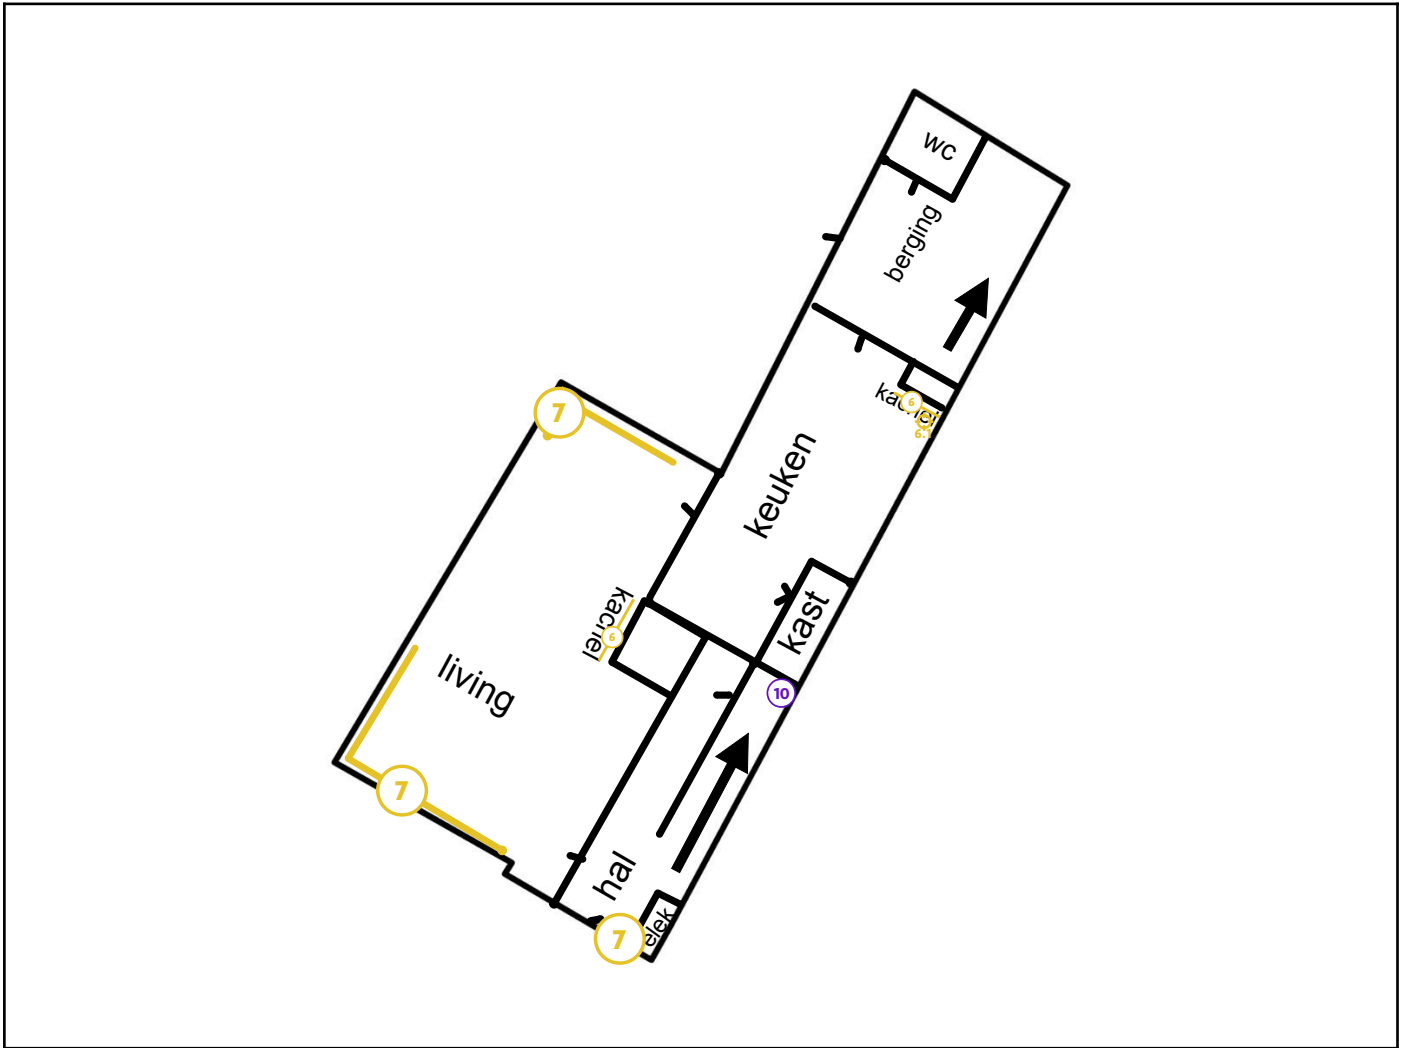
Plan 1.6: gelijkvloers plan

Beschrijving	Type	Actie
6. Plaat aan schouwen	Asbestmateriaal	Zorgvuldig beheren
6.1 Code: 6. Plaat aan schouw	Puntmonster	-
7. Massal vensterbank binnen	Asbestmateriaal	Zorgvuldig beheren
10. Boiler	Advies	-

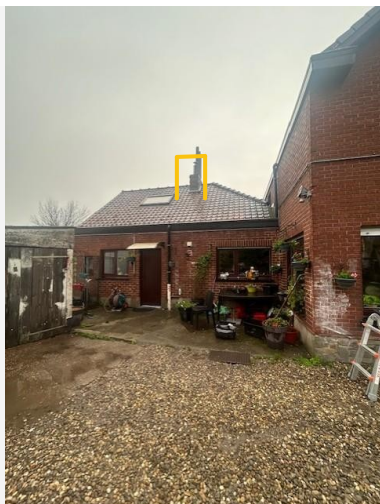
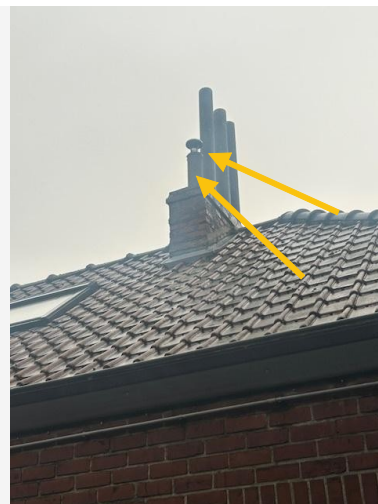
Het asbestmateriaal valt onder de mijlpaal van 2034.

Dringend verwijderen

Beschrijving	Rookgaskanalen dak aanbouw woning
Omgeving	Buiten
Primaire drager	HVAC infrastructuur en uitrusting
Asbestmateriaal	Rookgaskaanaal
Bindmiddel van asbestmateriaal	Cement
Gebondenheid op basis van bindmiddel	Hecht
Hoeveelheid (lengte - omtrek - dikte - aantal)	<ul style="list-style-type: none"> • 2,00 m - 55,00 cm - 1,00 cm - 1 stuk • 1,00 m - 55,00 cm - 1,00 cm - 1 stuk
Totaal volume	0,017 m ³
Eenvoudig bereikbaar	Ja
Bevestigingswijze	<ul style="list-style-type: none"> • Geklemd • Verlijmd, ingegoten, versmeerd
Identificatiemethode	<p>De asbestdeskundige beoordeelt het materiaal als asbestverdacht en dus asbesthoudend, en dit zonder monstername.</p> <p>Motivatie: Er is een onderzoeksbeperking die monstername verhindert; De ruimte of het materiaal bevindt zich hoger dan 3,5 meter vanaf een vaste ondergrond.</p>
Destructieve handeling voor identificatie	Nee
Opmerking	<p>Op het dak van de aanbouw zijn er twee rookgaskanalen waarneembaar die tot de inspectielocatie behoren.</p> <p>De rookgaskanalen staan in verbinding met de kachel in de keuken.</p> <p>De andere twee rookgaskanalen behoren tot de naast gelegen woning (en dus niet tot het inspectiegebied)</p> <p>Mogelijks lopen de rookgaskanalen nog verder door in de schouwmantel.</p> <p>De hoeveelheid is een inschatting, hieraan kunnen geen rechten worden ontleend.</p>

Fixeer het rookgaskanaal en bedek de ondergrond met PE folie , en verwijder de toepassing met handgereedschap (gebruik geen snel draaiend gereedschap) mogelijks loopt de buis nog verder door binnenin de schouw. Niet gooien, niet breken. Reinig nadien de draagstructuur met vochtige doeken. Verpak het asbestafval zorgvuldig in asbestafvalzakken en breng deze weg naar het containerpark of een geregistreerde asbestinzamelaar.

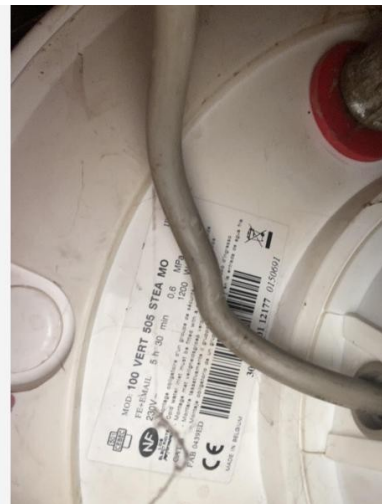
Detailfoto

De boiler in de kelder ingang is niet verdacht.

Er zijn geen verdachte toepassingen aanwezig aan de boiler.

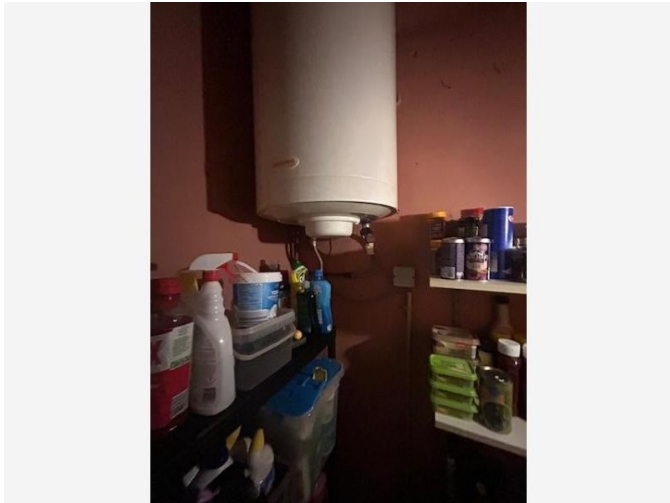
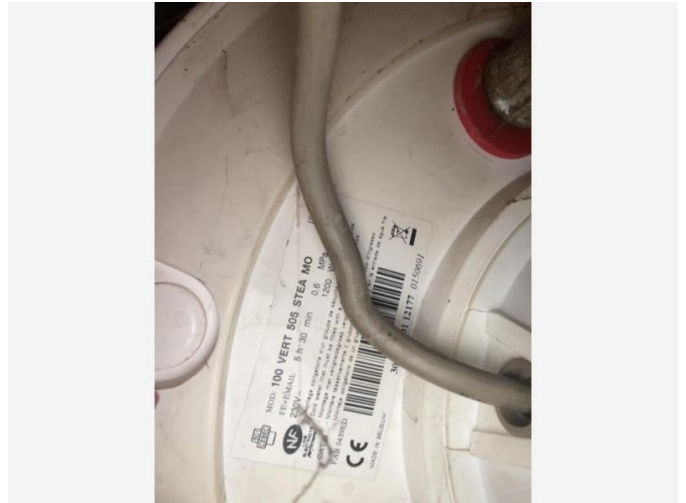
Er zijn geen verdachte toepassingen aanwezig aan de boiler in de kelder ingang van het merk fimsemail mod. 100 vert 505 stea mo.

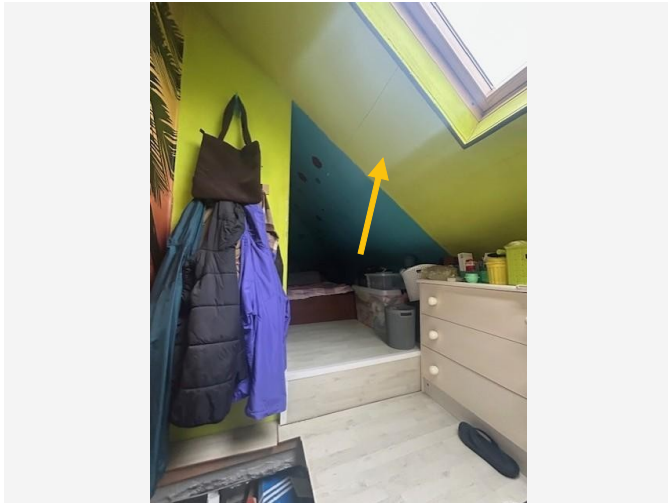
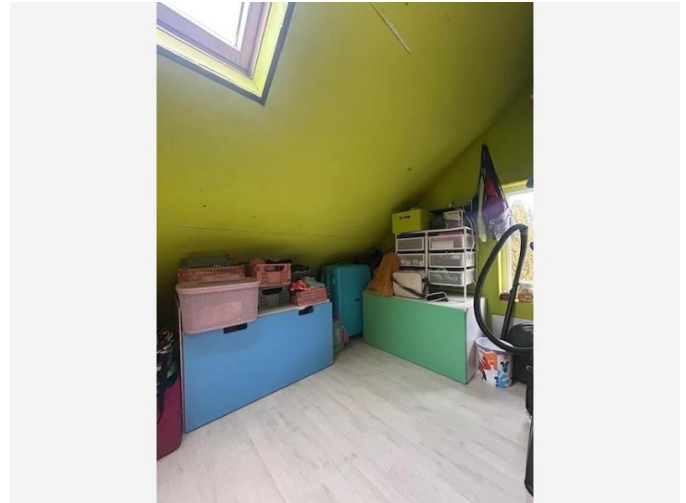
In de woning zijn er valse wanden aanwezig in gyproc. Deze zijn niet verdacht.

Er was geen verdere analyse mogelijk in kader van niet destructief onderzoek. Verder te onderzoeken bij ev. werken of verwijdering hiervan.

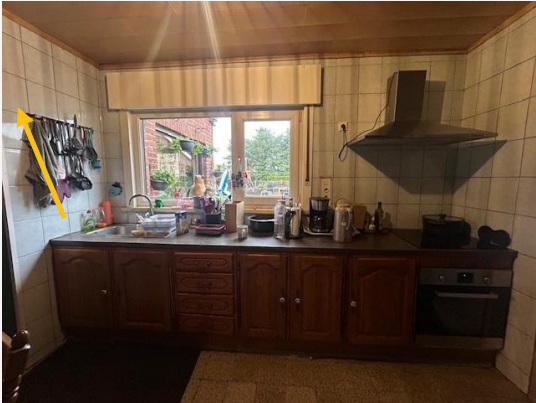
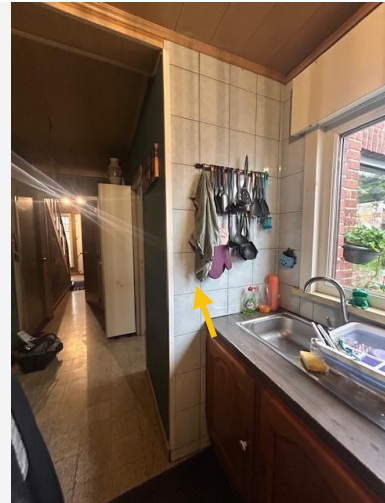
Deze tegels zijn niet asbest verdacht. Er was geen verdere inspectie mogelijk naar achterliggende materialen, aangezien de tegels in perfecte staat zijn. Let wel op bij ev. werken of verwijdering naar achterliggende materialen zoals bv. tegellijm, deze zou asbesthoudend kunnen zijn. Let ook op met zwarte lijmlagen, deze zouden ook asbesthoudend kunnen zijn. Verder te onderzoeken bij ev. werken of verwijdering hiervan.

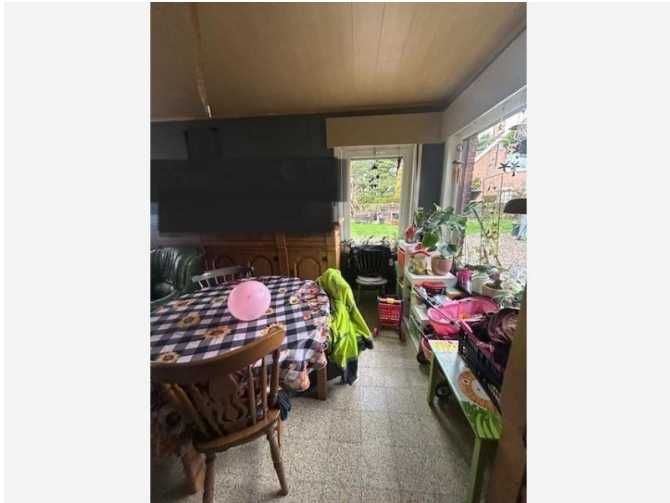
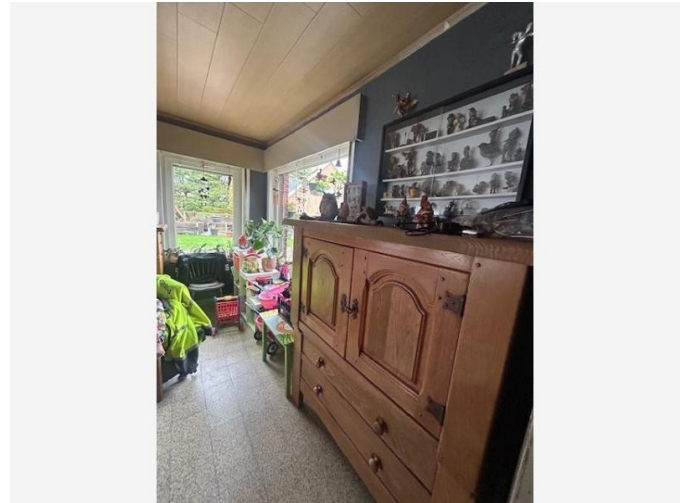
In de woning zijn er valse plafonds aanwezig. Deze zijn niet verdacht. Er was geen verdere analyse mogelijk naar ev. achterliggende materialen in kader van niet destructief onderzoek. Verder te onderzoeken bij ev. werken of verwijdering hiervan.

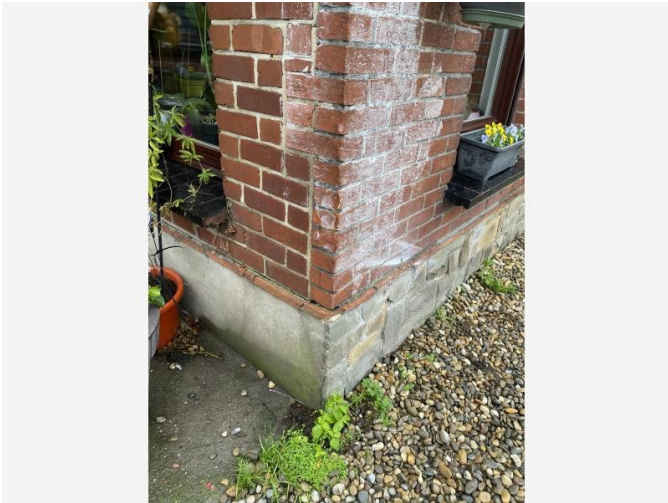
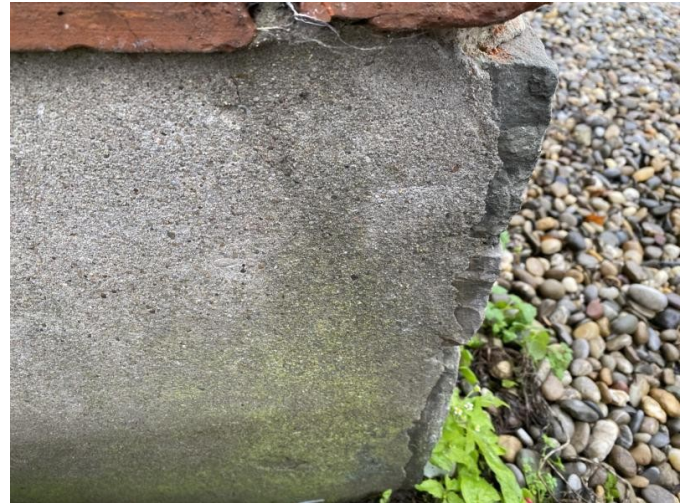
Geen asbest

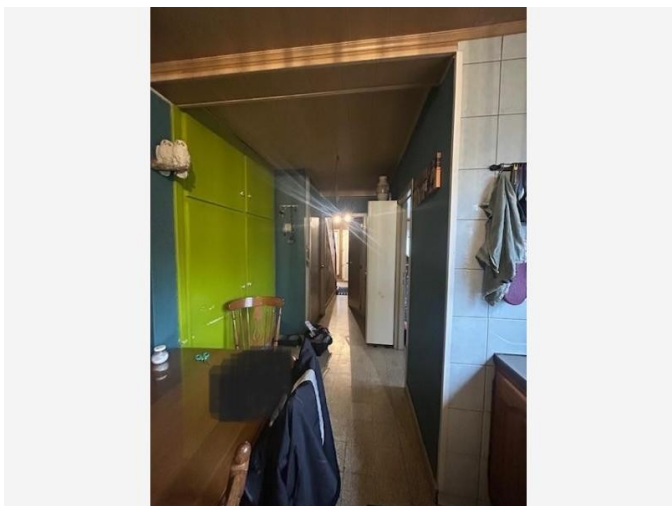
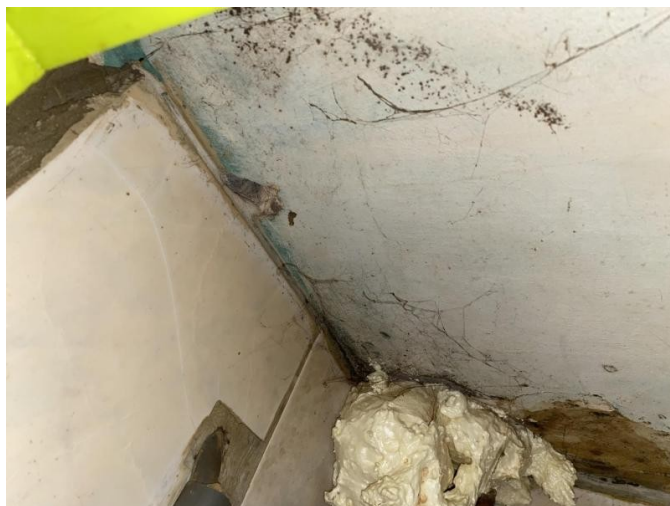
Fiche 16: Plafondpleister woning

Geen asbest
