Asbestinventarisatetest

Doornakkerstraat 69, 9040 Gent

Attestnummer : 20251205-000092.000

Uitgegeven op : 05.12.2025

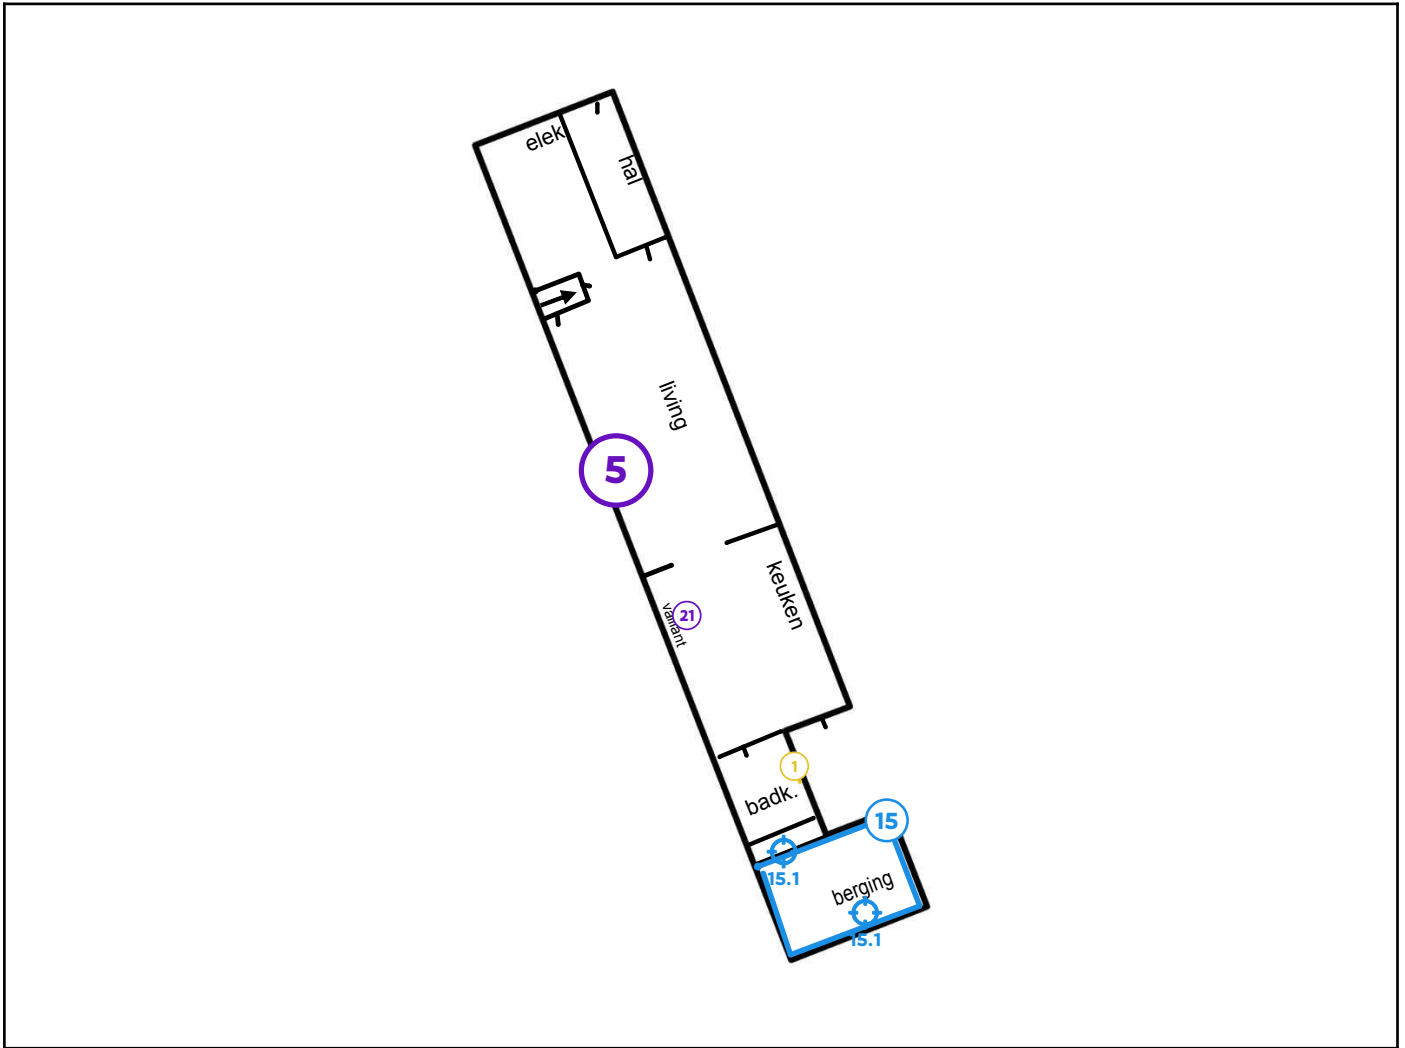
Plan 1.1: gelijkvloers plan

Beschrijving	Type	Actie
1. Masal vensterbank binnen	Asbestmateriaal	Zorgvuldig beheren
5. Kachel in de living	Advies	-
15. Cementering tuinberging	Geen asbest	-
15.1 Code: 2. Cementering tuinberging	Mengmonster	-
21. Vaillant ketel	Overige ruimte of materiaal	-

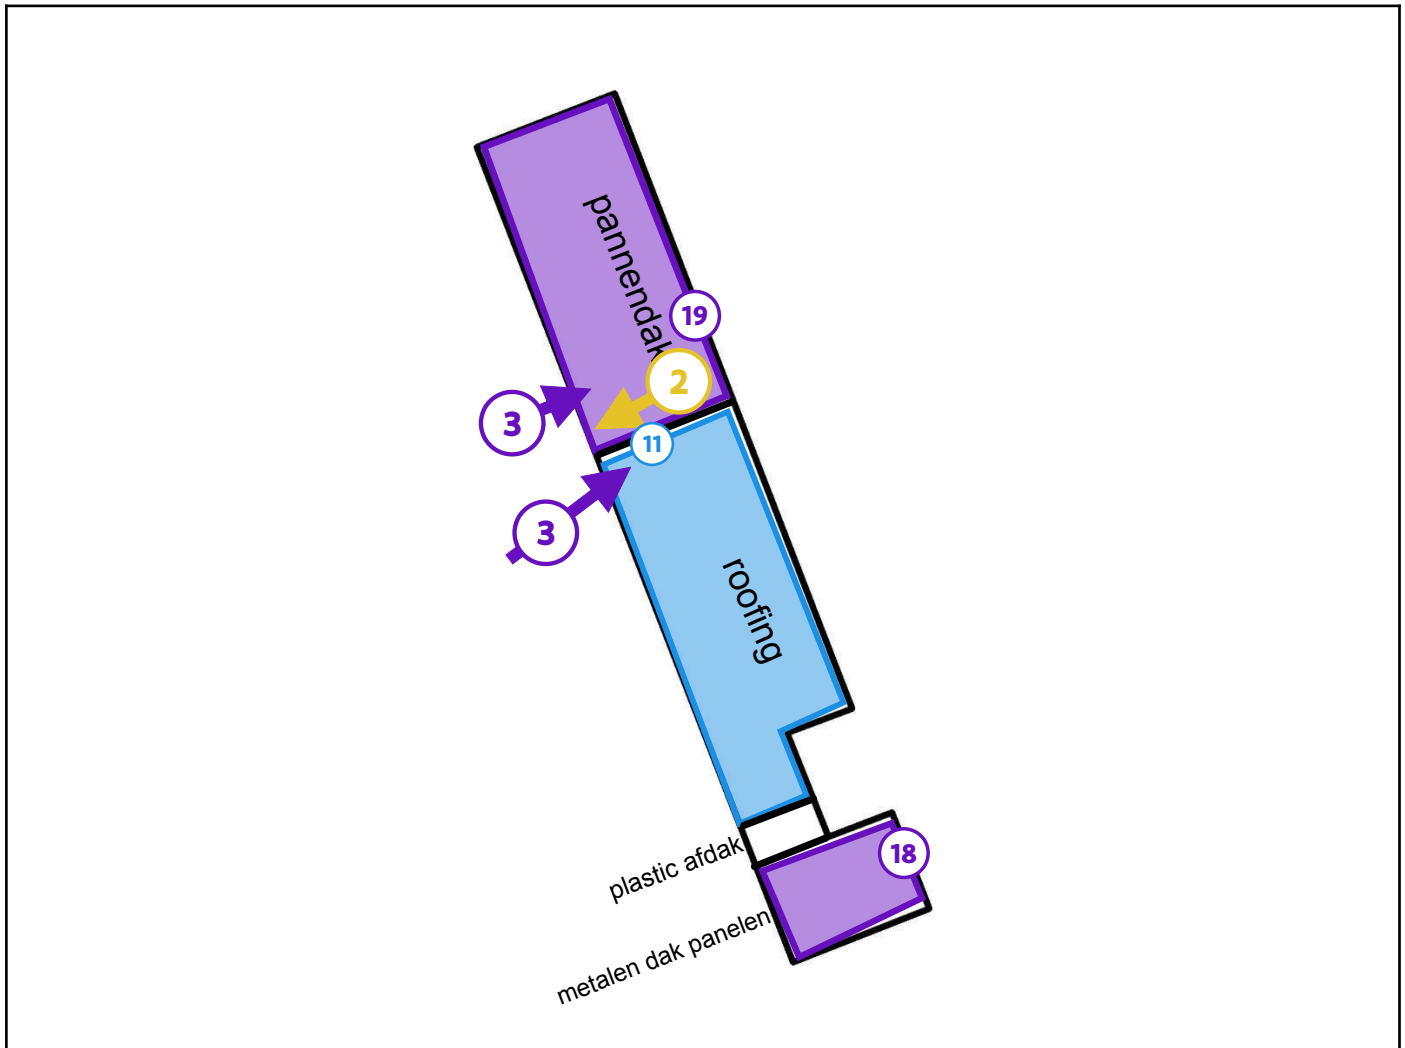
Plan 1.18: Dak plan

Beschrijving	Type	Actie
2. cementering schouw	Asbestmateriaal	Zorgvuldig beheren
3. Schouwen	Beperking	-
11. Roofing plat dak woning	Geen asbest	-
18. Metalen dak panelen berging	Overige ruimte of materiaal	-
19. Pannendak hoofdwoning	Overige ruimte of materiaal	-
