Asbestinventarisatetest

Dom Verhaegenstraat 8, 1880 Kapelle-op-den-Bos

Attestnummer : 20240821-000223.000

Uitgegeven op : 21.08.2024

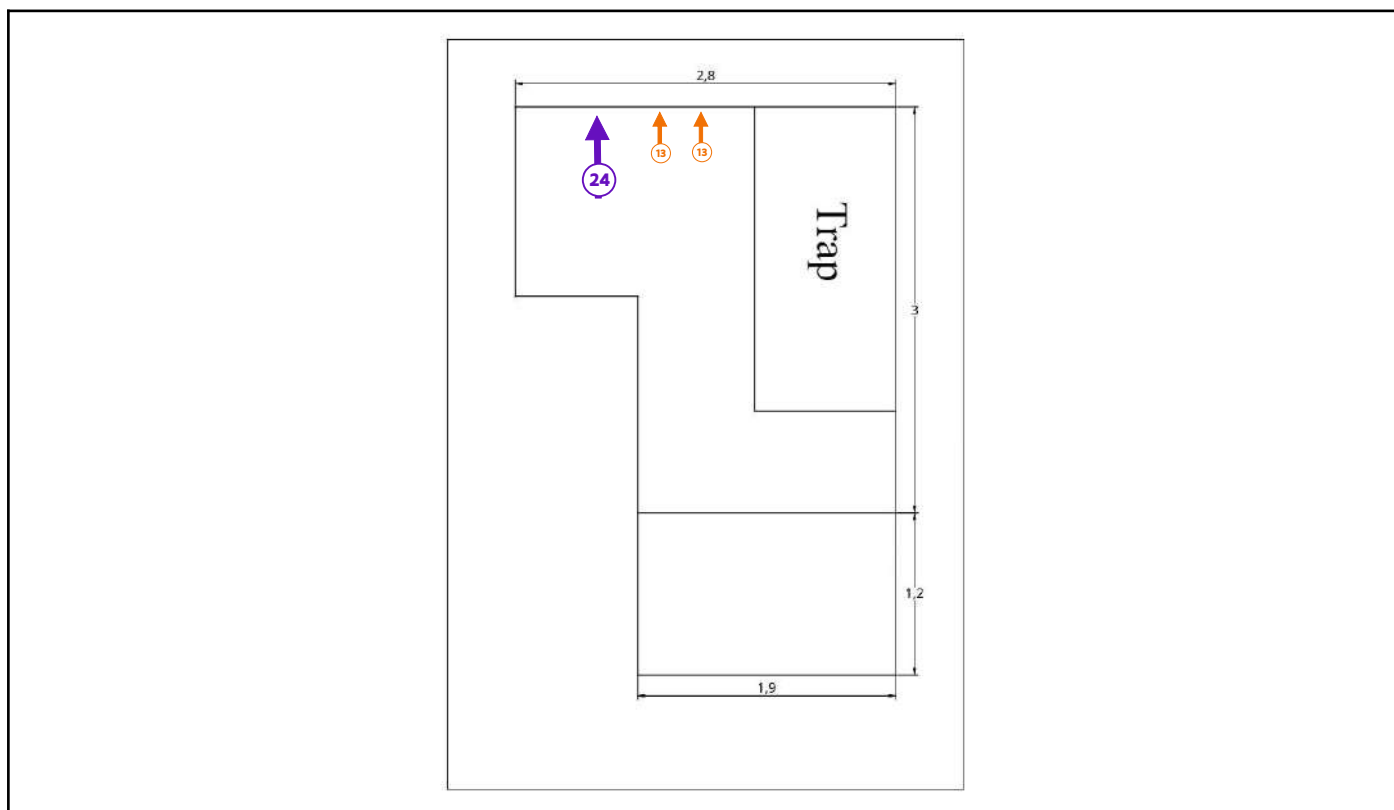
Plan 1.1: Kelder

Beschrijving	Type	Actie
13. Ventilatiebuizen kelder	Asbestmateriaal	Maatregelen nemen
24. Binnenkant schouw	Advies	-

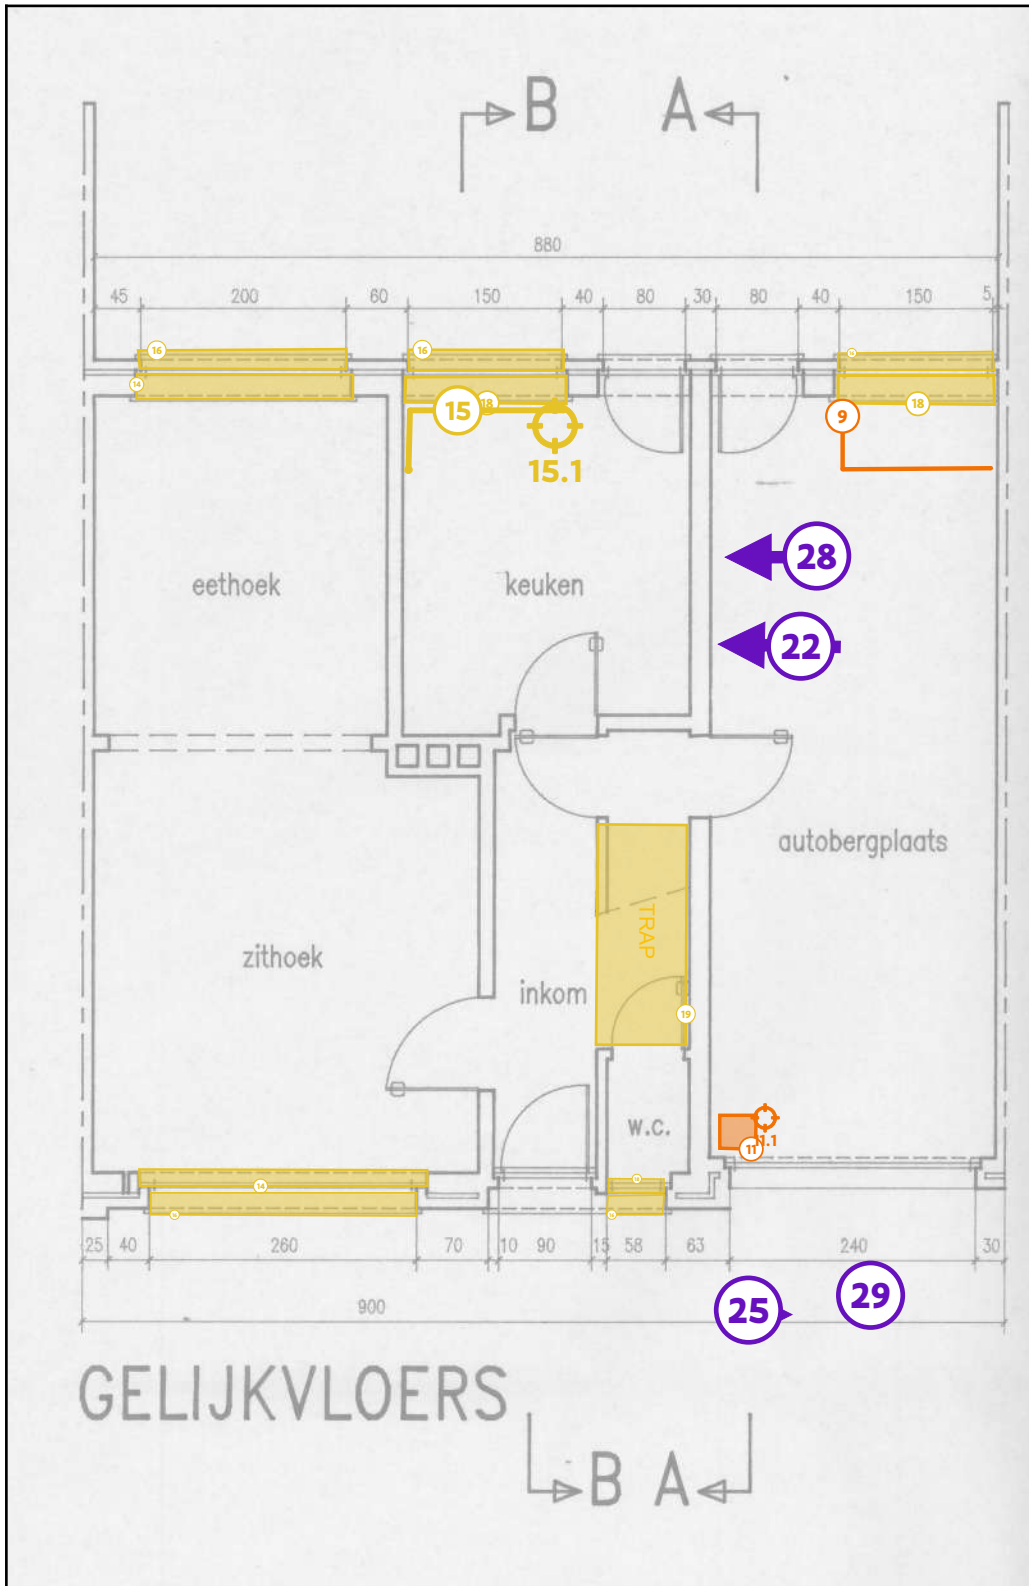
Plan 1.2: Gelijkvloers

9. Verloren bekisting sokkel	Asbestmateriaal	Verwijderen
11. Cementplaat koker garage	Asbestmateriaal	Verwijderen
11.1 Code: 20191168-32-15 2/001	Puntmonster	-
14. Venstertabletten niet bekleed	Asbestmateriaal	Zorgvuldig beheren
15. Glasplaat onder vinyl wand keuken	Asbestmateriaal	Zorgvuldig beheren
15.1 Code: 20191168-32-15-2/009	Puntmonster	-
16. Vensterbanken	Asbestmateriaal	Zorgvuldig beheren
18. Venstertabletten bekleed	Asbestmateriaal	Zorgvuldig beheren
19. Massal bekleding trap	Asbestmateriaal	Zorgvuldig beheren
22. Elektrischekast	Advies	-
25. Asbestcementdraailingen	Advies	-
28. Moderne CV ketel	Advies	-
29. Ondergrondse leidingen	Advies	-

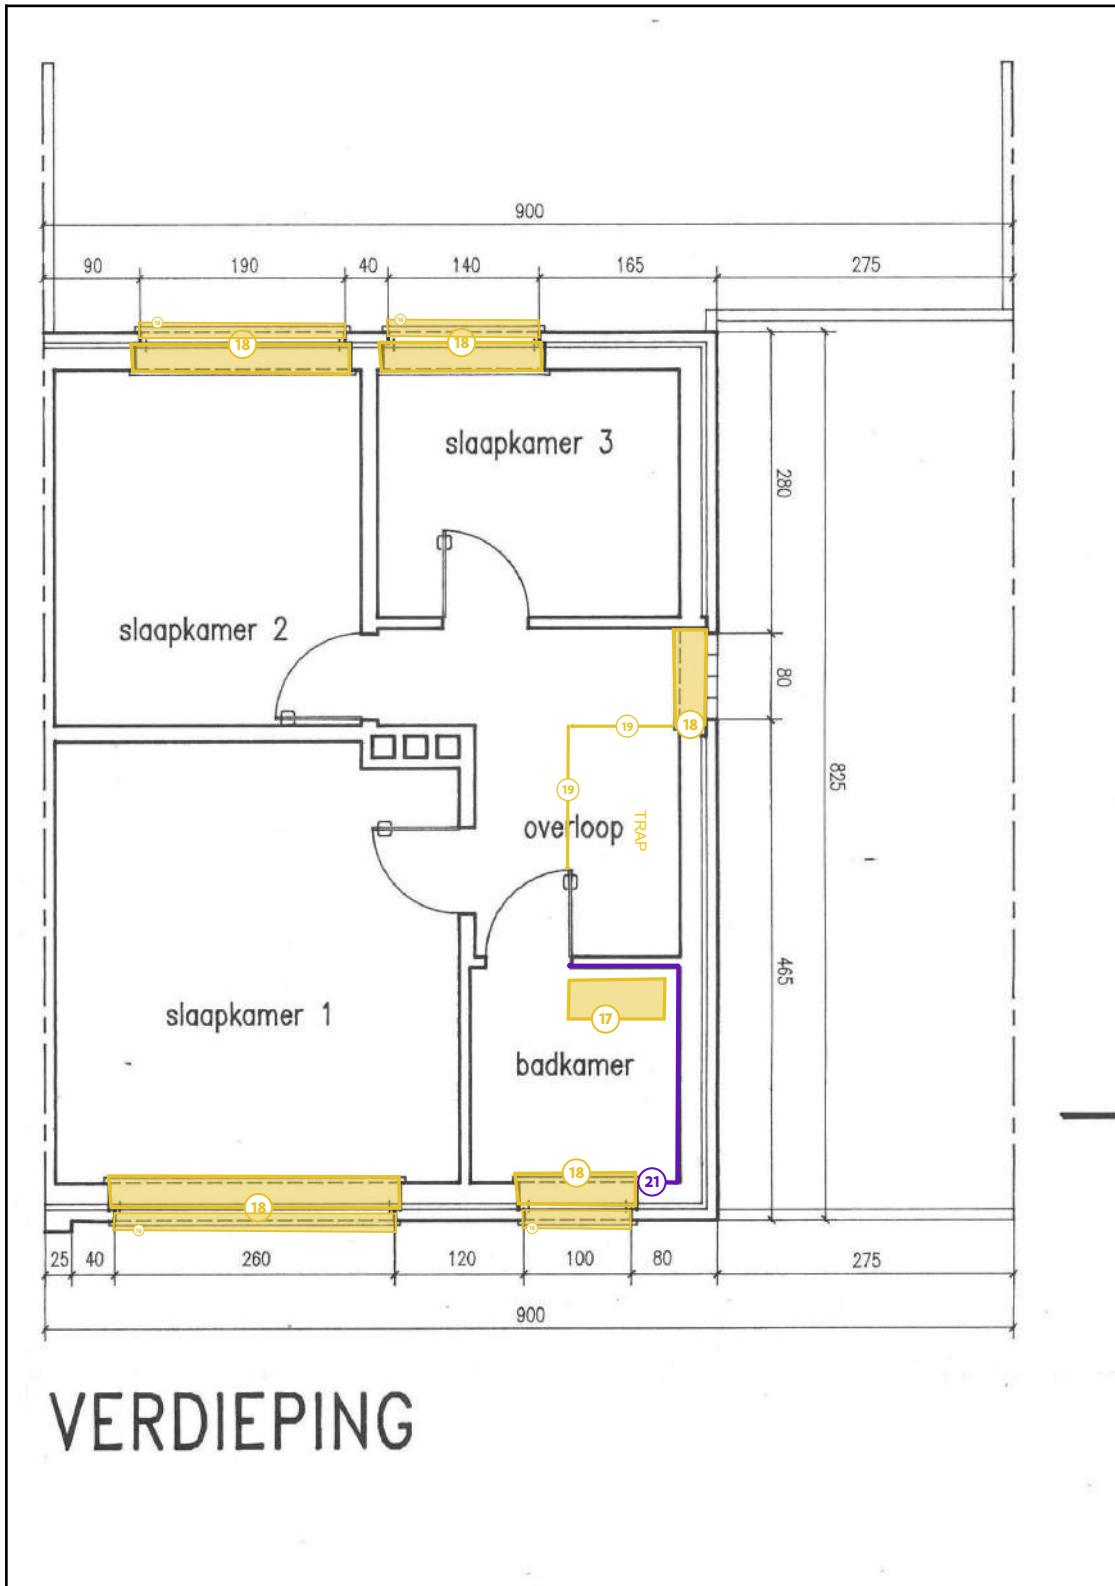
Plan 1.3: +1

16. Vensterbanken	Asbestmateriaal	Zorgvuldig beheren
17. Plaat tussen bad en wand	Asbestmateriaal	Zorgvuldig beheren
18. Venstertabletten bekleed	Asbestmateriaal	Zorgvuldig beheren
19. Massal bekleding trap	Asbestmateriaal	Zorgvuldig beheren
21. Tegellijm achter faiencetegels	Advies	-

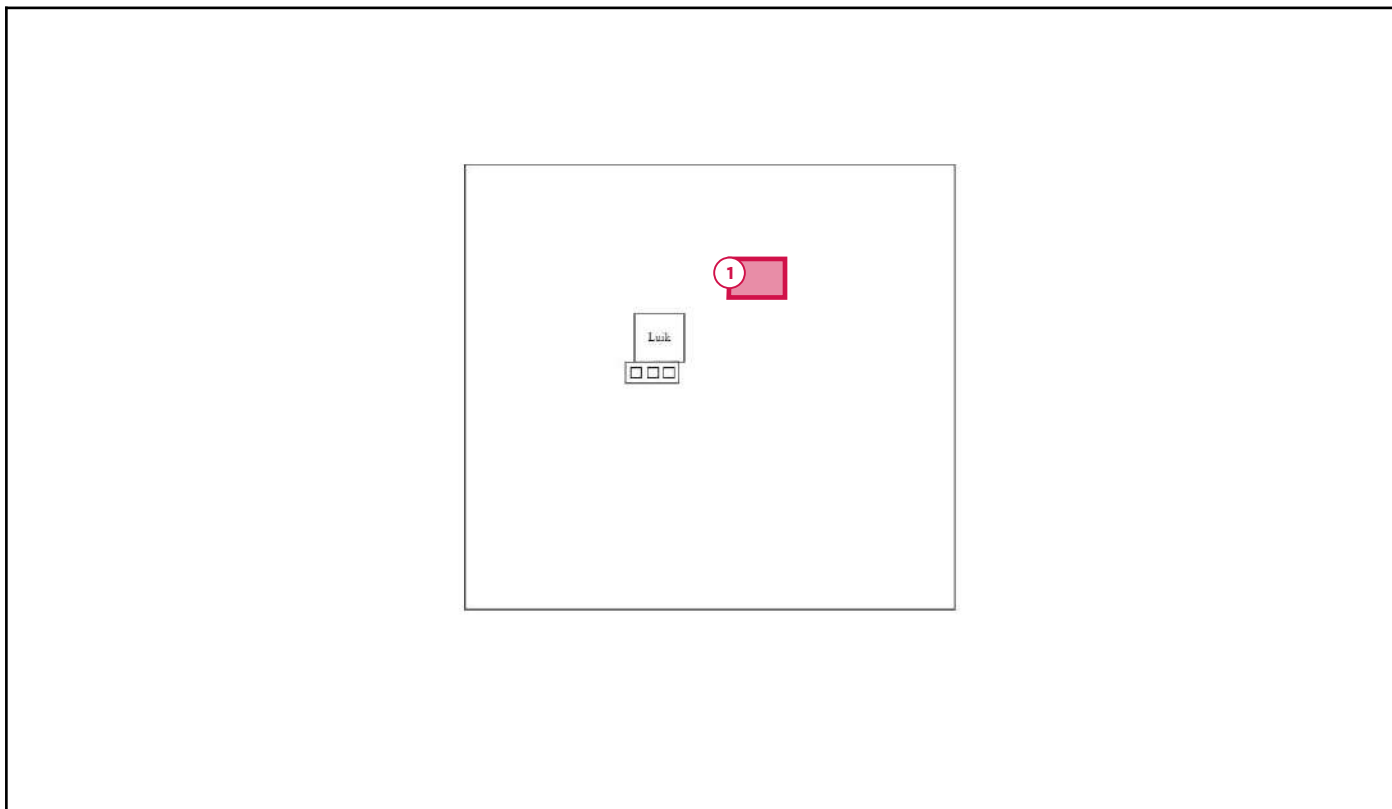
Plan 1.4: Zolder

Beschrijving	Type	Actie
1. Leien losliggend op zolder	Asbestmateriaal	Dringend verwijderen

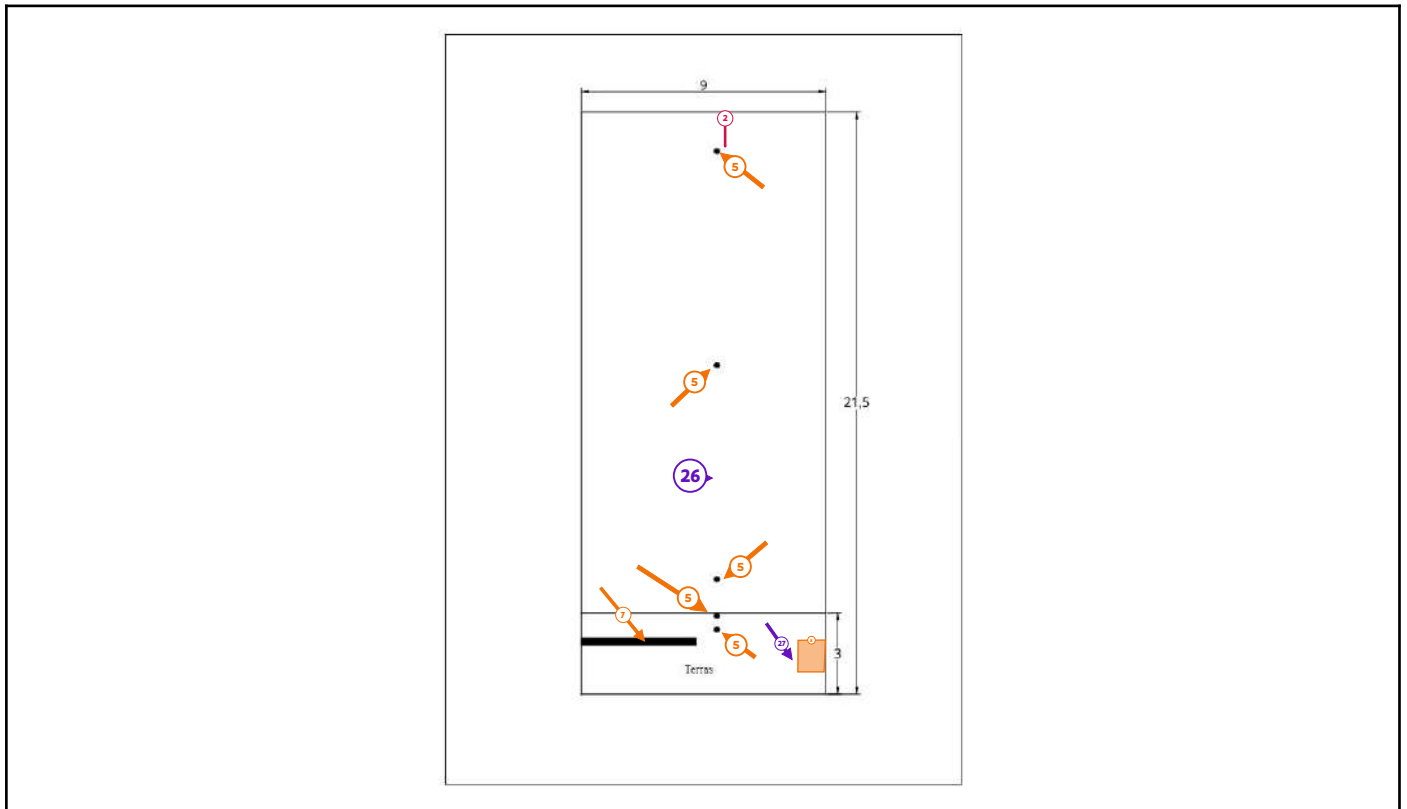
Plan 1.5: Tuin

Beschrijving	Type	Actie
2. Golfplaat als afboording tuin	Asbestmateriaal	Dringend verwijderen
5. Palen wasdraad	Asbestmateriaal	Verwijderen
7. Deksteen vrijstaande muur terras	Asbestmateriaal	Verwijderen
8. Asbestcementplaat vuurplaats	Asbestmateriaal	Verwijderen
26. Tuin vrijgemaakt	Advies	-
27. Vuurplaats	Advies	-

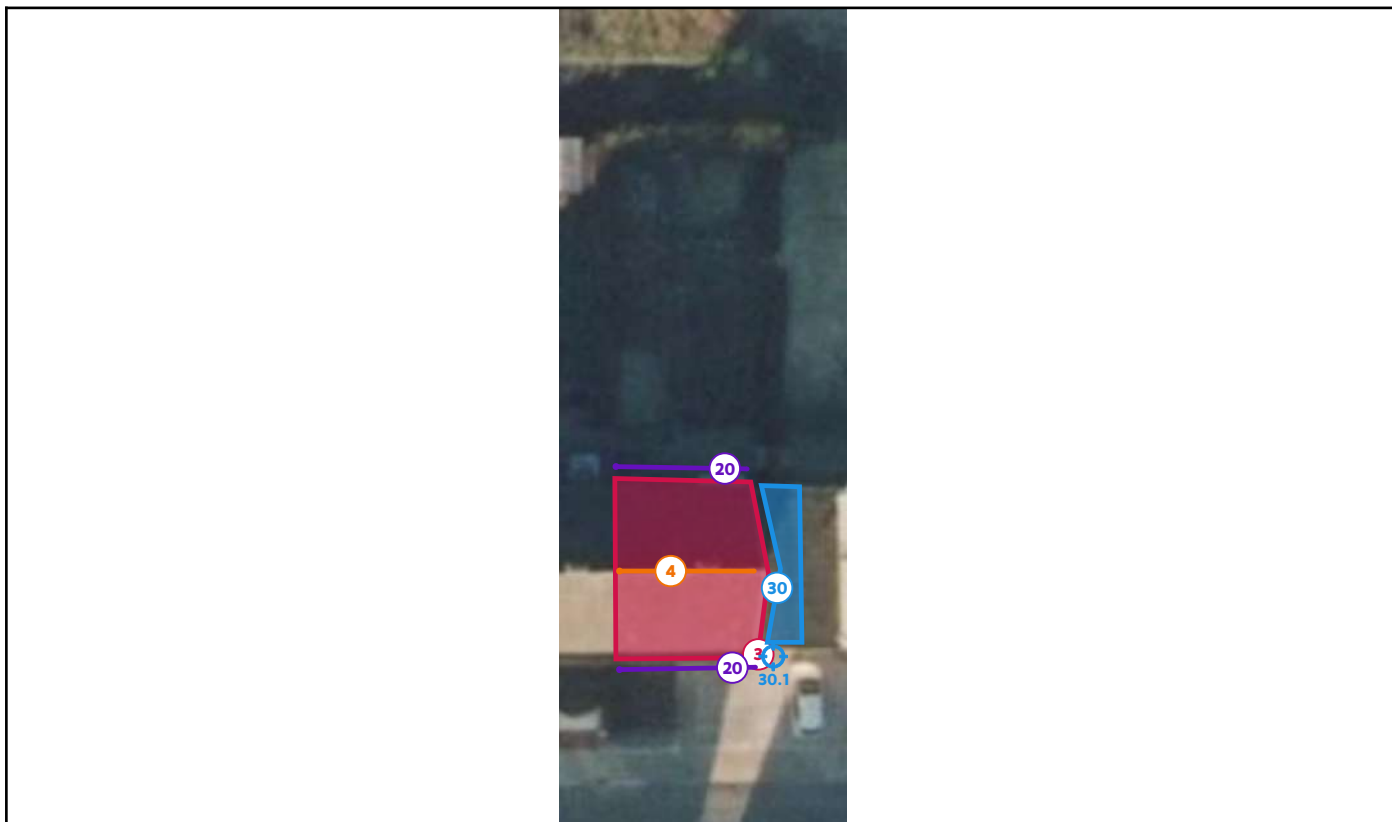
Plan 1.6: Luchtfoto

Beschrijving	Type	Actie
3. Leien dak	Asbestmateriaal	Dringend verwijderen
4. Nok van het dak	Asbestmateriaal	Verwijderen
20. Sediment in dakgoot	Beperking	-
30. Roofing plat dak garage	Geen asbest	-
30.1 Code: 20191168-32-15-2/008	Puntmonster	-

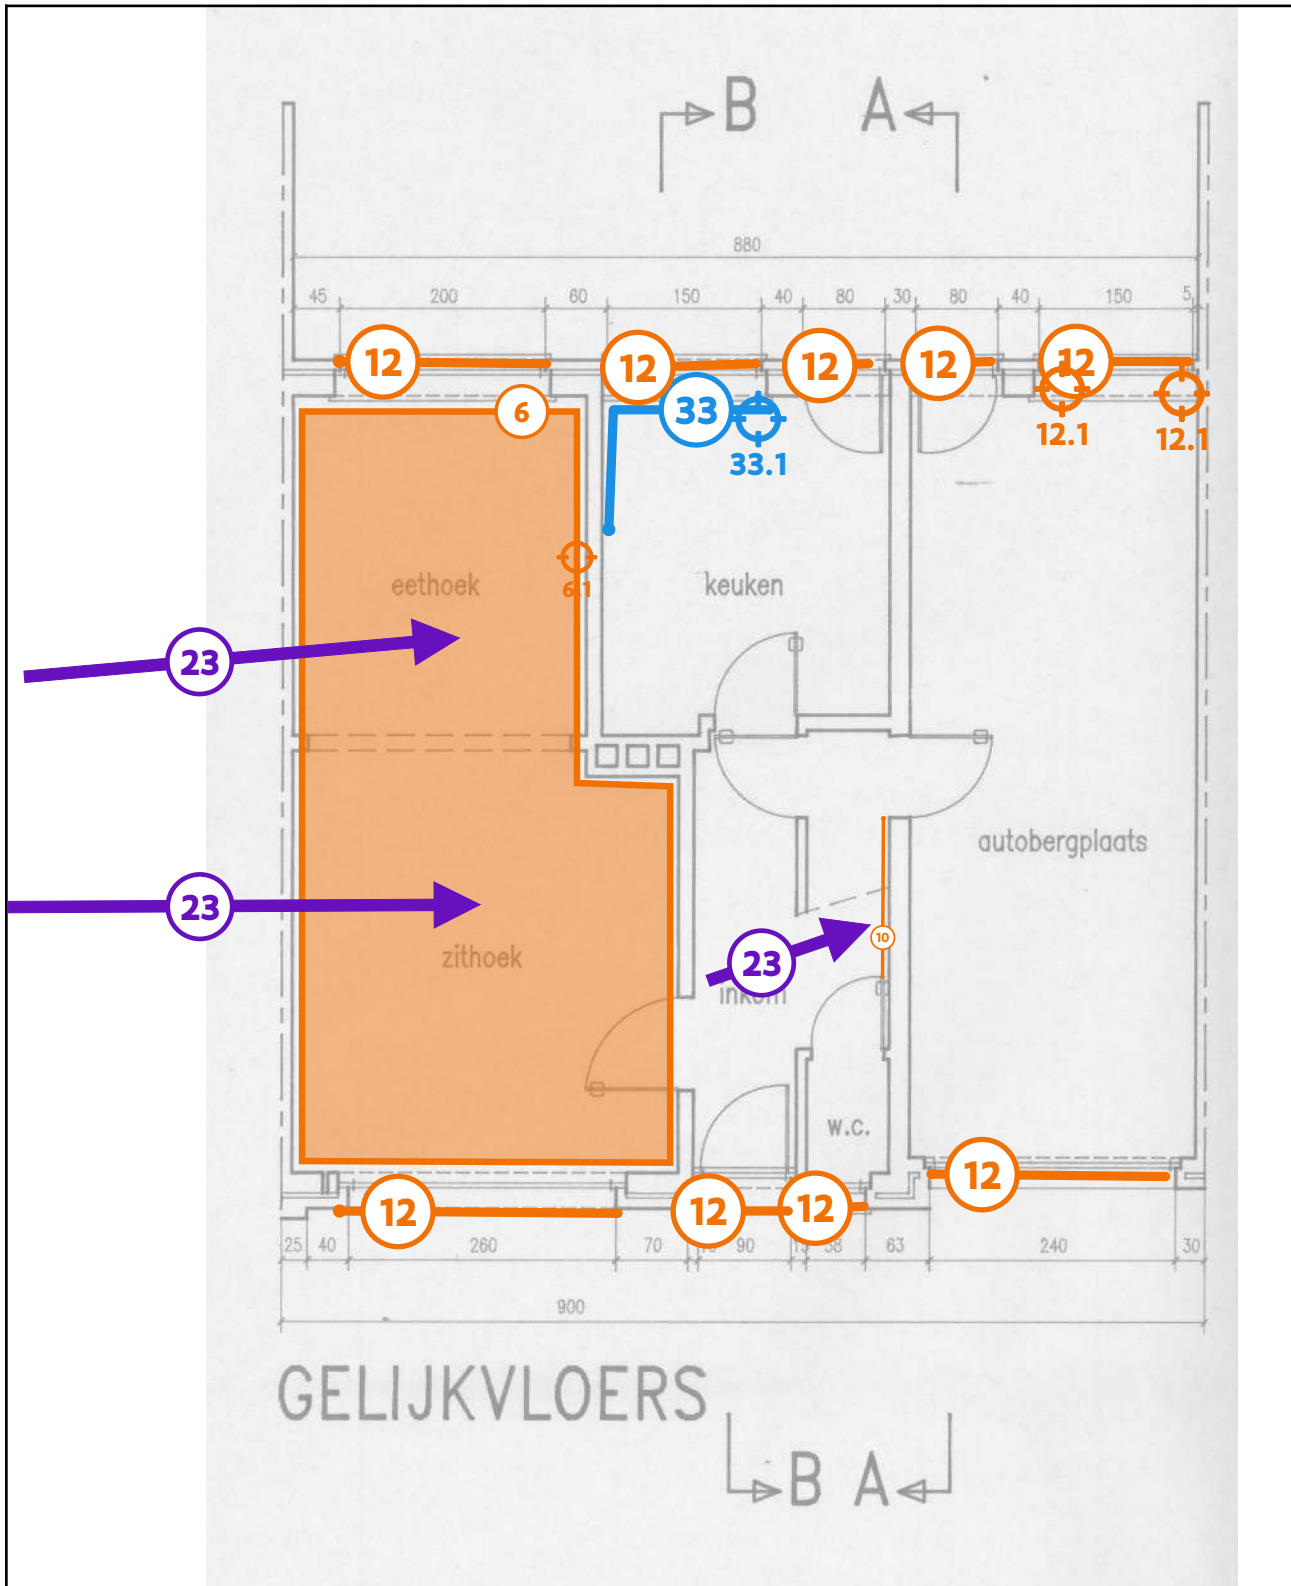
Plan 1.7: Gelijkvloers plan 2

6. Vinyl eethoek en zithoek	Asbestmateriaal	Verwijderen
6.1 Code: 20191168-32-15-2/002	Puntmonster	-
10. Vinyl langs de trap	Asbestmateriaal	Verwijderen
12. Oude mastiek tussen wand en raam-/deurprofiel	Asbestmateriaal	Maatregelen nemen
12.1 Code: 20191168-32-15 -2/006	Mengmonster	-
23. Lijm laag onder vinyl eethoek, zithoek en langs de trap	Advies	-
33. Vinyl keukenwand	Geen asbest	-
33.1 Code: 20191168-32-15-2/003	Puntmonster	-

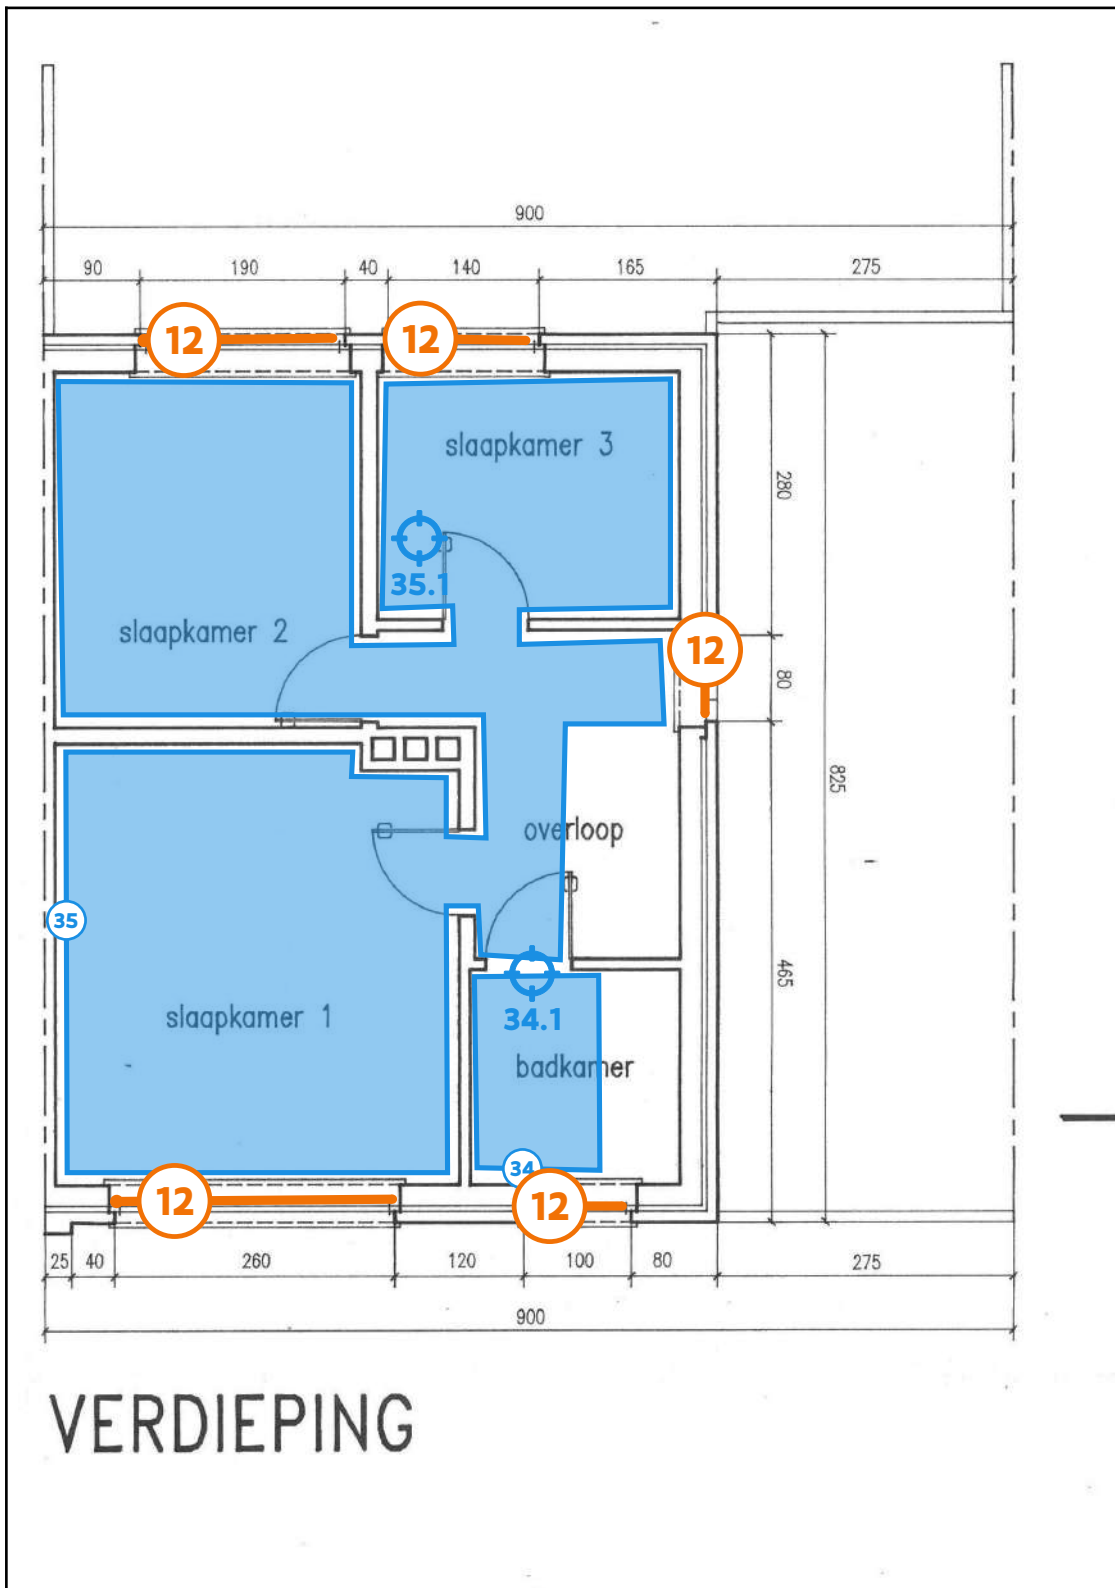
Plan 1.8: +1 plan 2

12. Oude mastiek tussen wand en raam-/deurprofiel	Asbestmateriaal	Maatregelen nemen
34. Vinyl badkamer	Geen asbest	-
34.1 Code: 20191168-32-15-2/005	Puntmonster	-
35. Vinyl bovenverdieping excl. badkamer	Geen asbest	-
35.1 Code: 20191168-32-15-2/004	Puntmonster	-

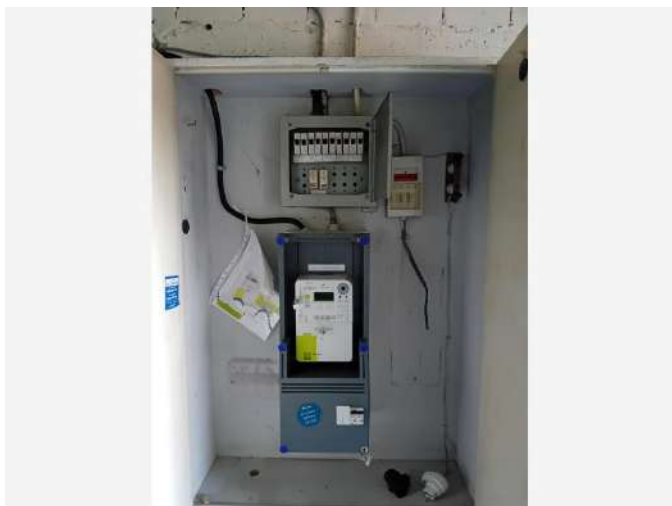
Vrije foto

Identificatiemethode	Redelijk vermoeden
Primaire drager	Binnenwand
(Asbest)materiaal	In-situ afwerkingslagen - Lijm laag
Bindmiddel	Lijm
Gebondenheid bindmiddel	Hecht

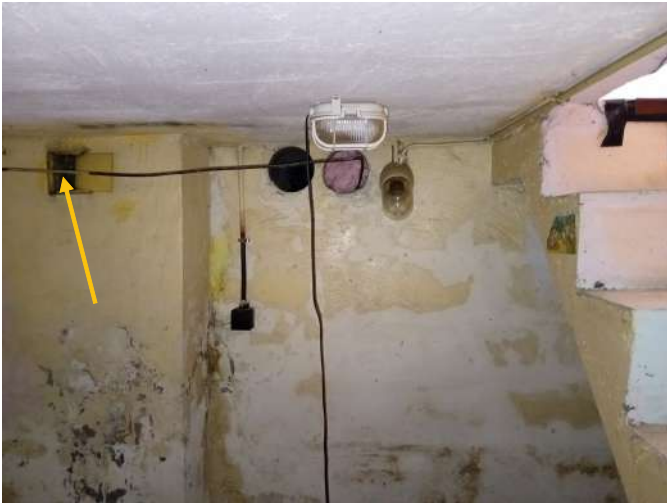
Vrije foto

Identificatiemethode	Redelijk vermoeden
(Asbest)materiaal	In-situ afwerkingslagen - Lijmlaag
Bindmiddel	Lijm
Gebondenheid bindmiddel	Hecht

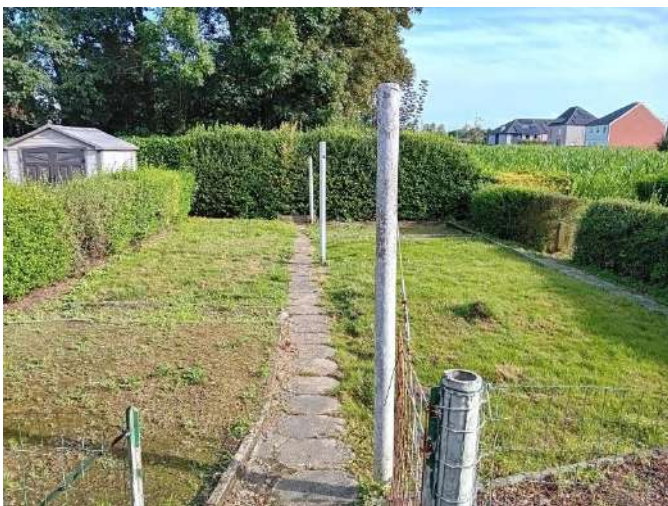
Vrije foto

Identificatiemethode	Redelijk vermoeden
Primaire drager	Bodem
(Asbest)materiaal	Asbestcementdraailingen
Bindmiddel	Cement
Gebondenheid bindmiddel	Hecht

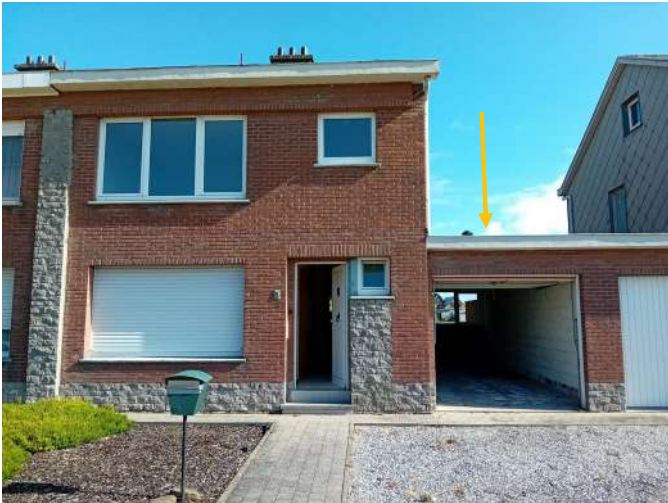
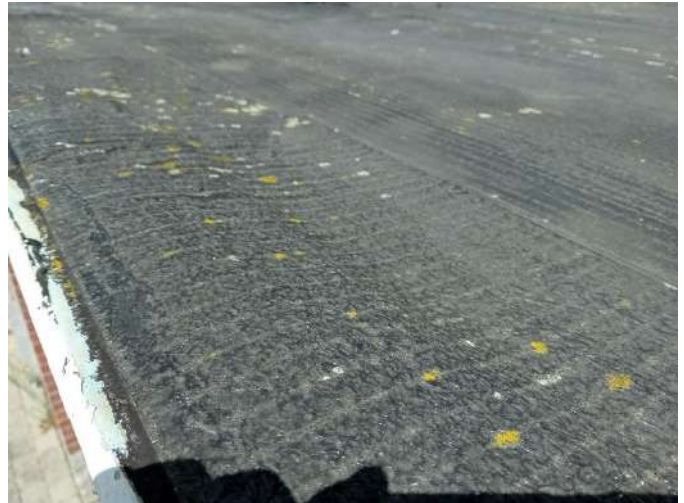
Fiche 30: Roofing plat dak garage

Geen asbest

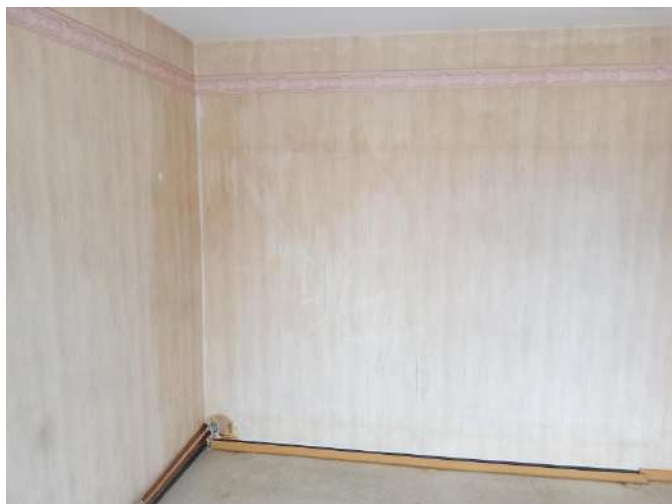
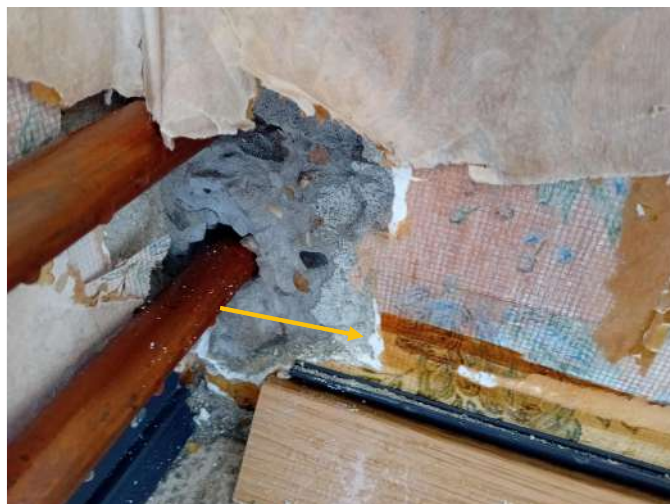
Fiche 31: Pleisterwerk wanden

Geen asbest

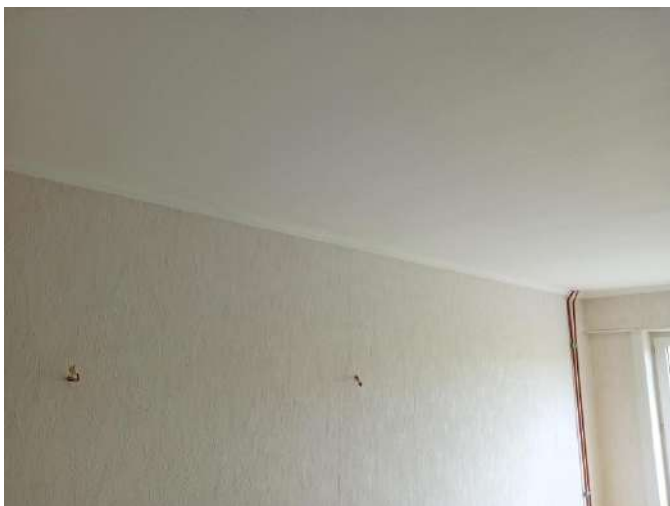
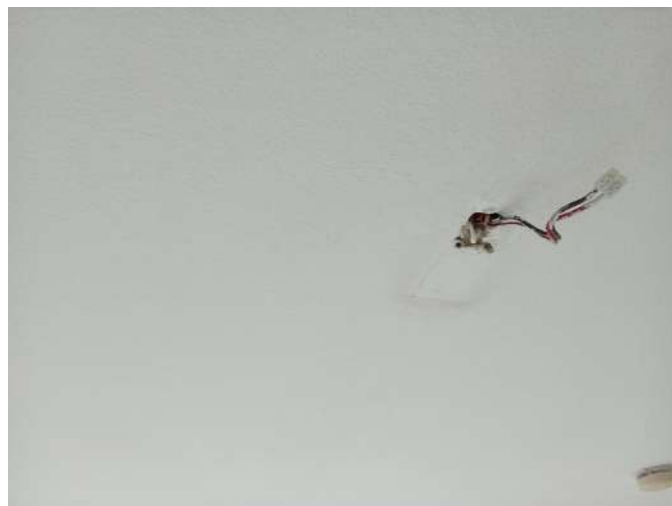
Fiche 32: Pleisterwerk plafonds

Geen asbest

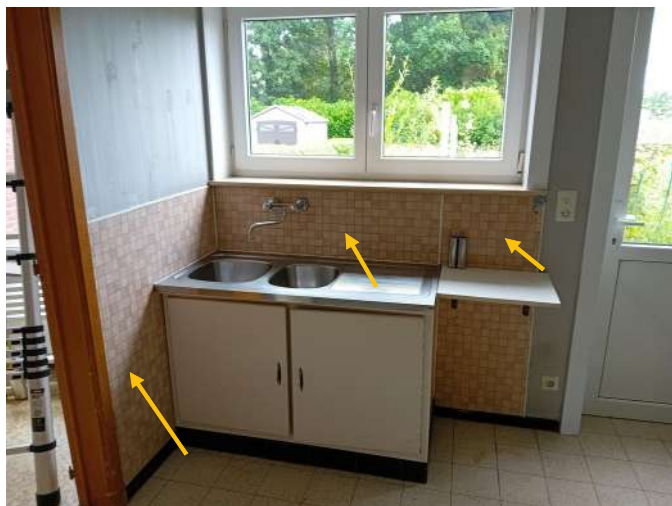
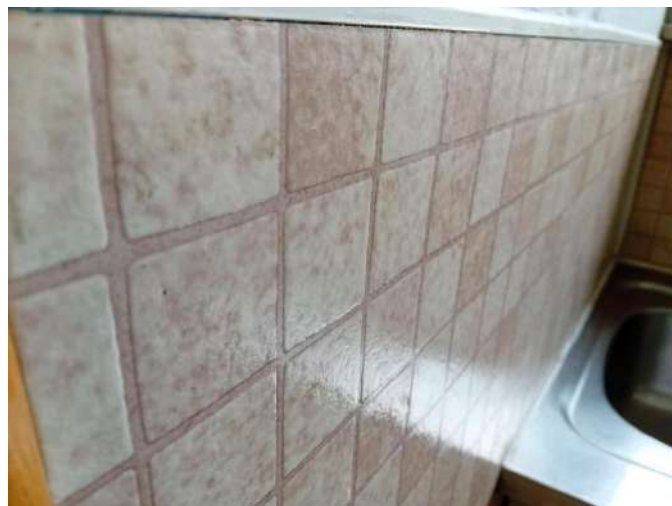
Fiche 33: Vinyl keukenwand

Geen asbest

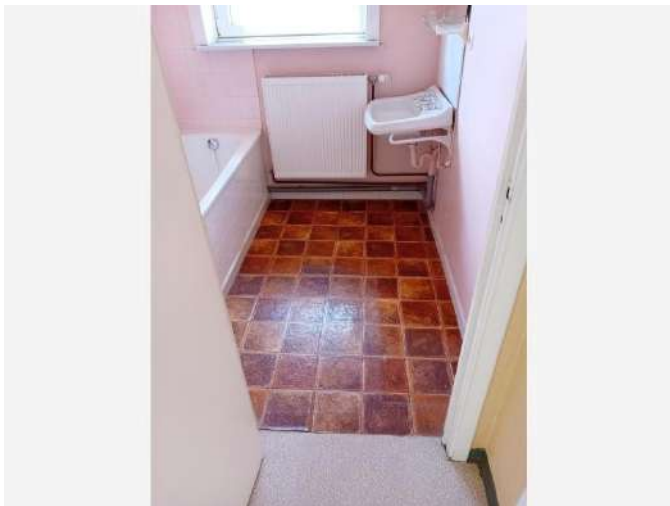
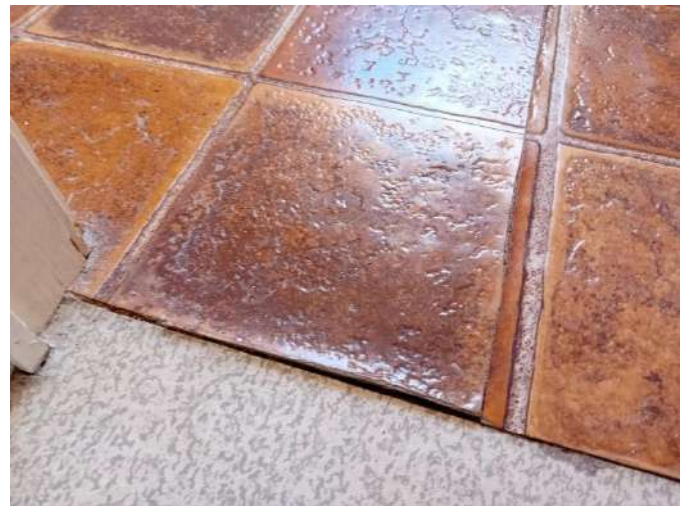
Fiche 34: Vinyl badkamer

Geen asbest
