# Asbestinventarisatetest

Pamelsestraat 136, 1770 Liedekerke

Attestnummer : 20240802-000179.000

Uitgegeven op : 02.08.2024

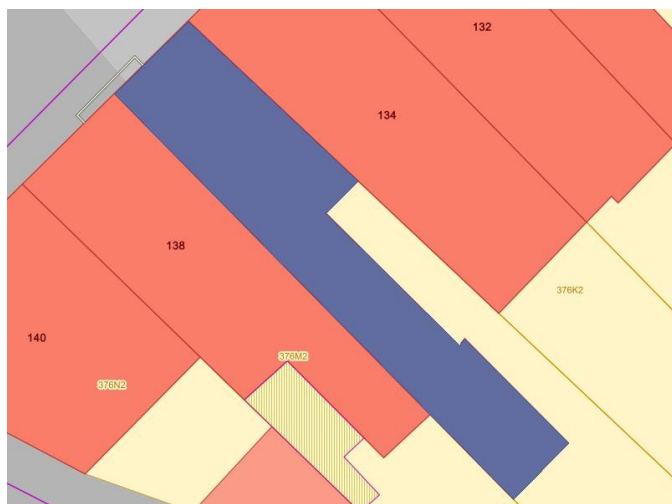
## Zone 1: Hoofdgebouw

Tijdens de inspectie vastgesteld:

- 4 Asbestmaterialen**
- 0 Beperkingen
- 0 Uitsluitingen
- 0 Roerende goederen
- 0 Puin, steenslag, (water)bodem
- 0 Adviezen
- 1 Geen asbest**
