Asbestinventarisatetest

23044A1089/00M000

Attestnummer : 20250305-000108.000

Zone 1: Hoofdgebouw

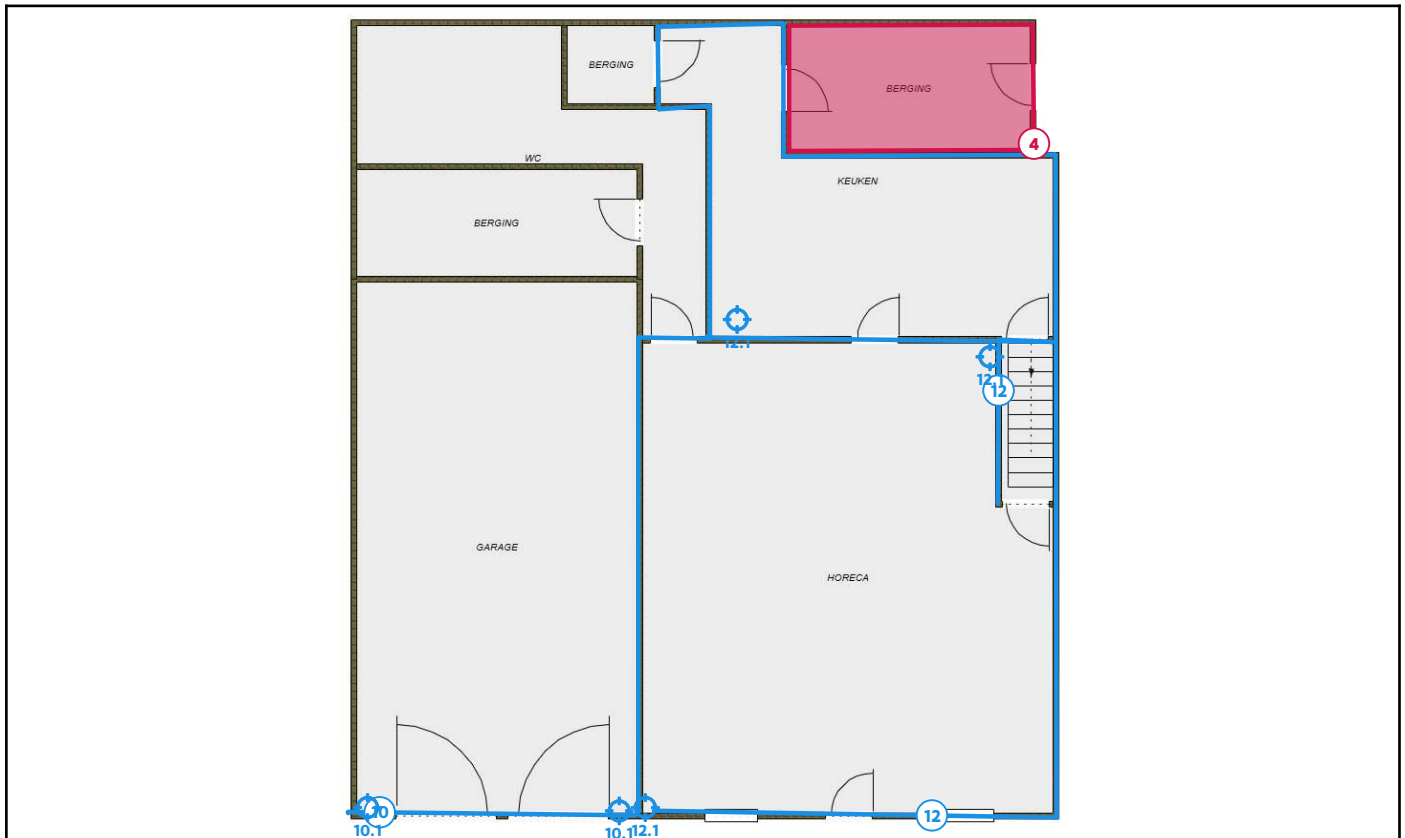
Plan 1.1: Verdieping V0

Beschrijving	Type	Actie
4. Dakbedekking berging	Asbestmateriaal	Dringend verwijderen
10. Gevelbekleding cementering	Geen asbest	-
10.1 Code: Ahst02	Mengmonster	-
12. Muurpleister niet-residentieel	Geen asbest	-
12.1 Code: Ahst03	Mengmonster	-

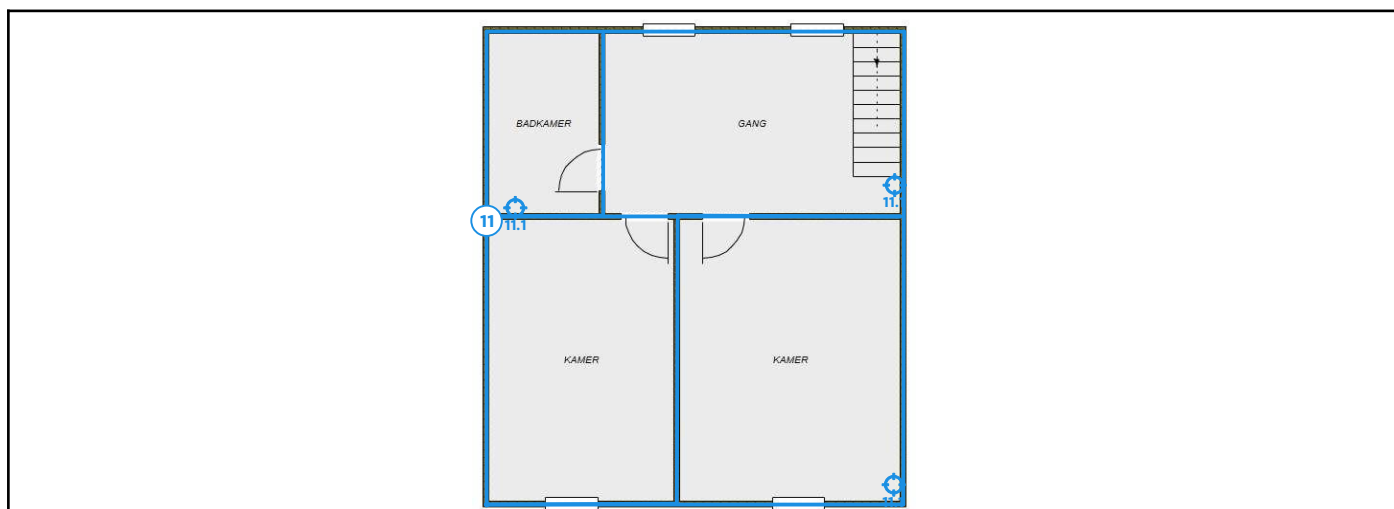
Plan 1.2: Verdieping V+1

Beschrijving	Type	Actie
11. Muurpleister residentieel	Geen asbest	-
11.1 Code: Ahst01	Mengmonster	-

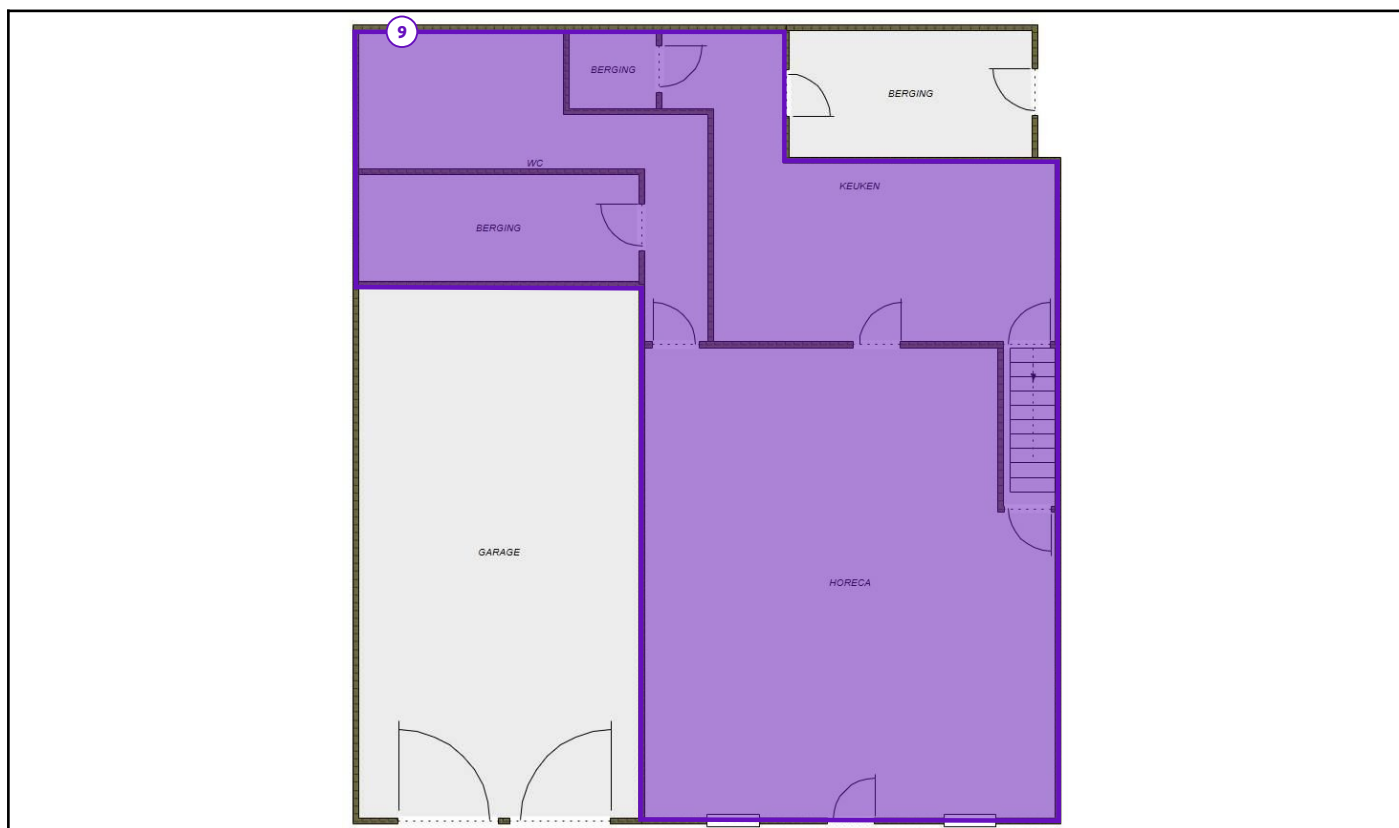
Plan 1.3: Verdieping V0

Beschrijving	Type	Actie
9. Plafondafwerking	Advies	-

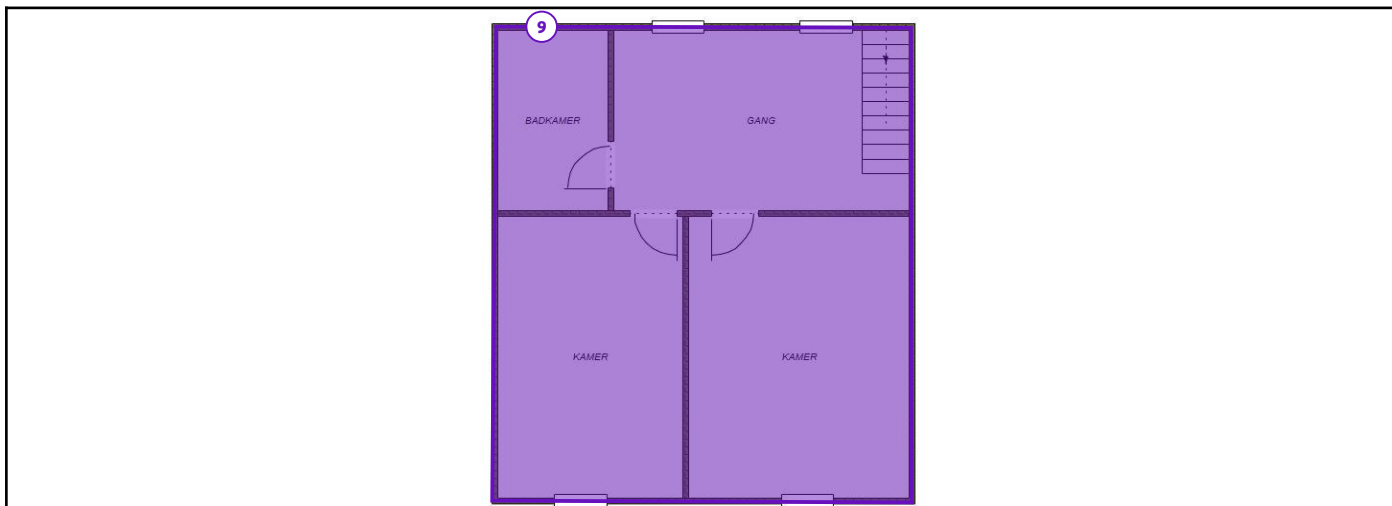
Plan 1.4: Verdieping V+1

Beschrijving	Type	Actie
9. Plafondafwerking	Advies	-

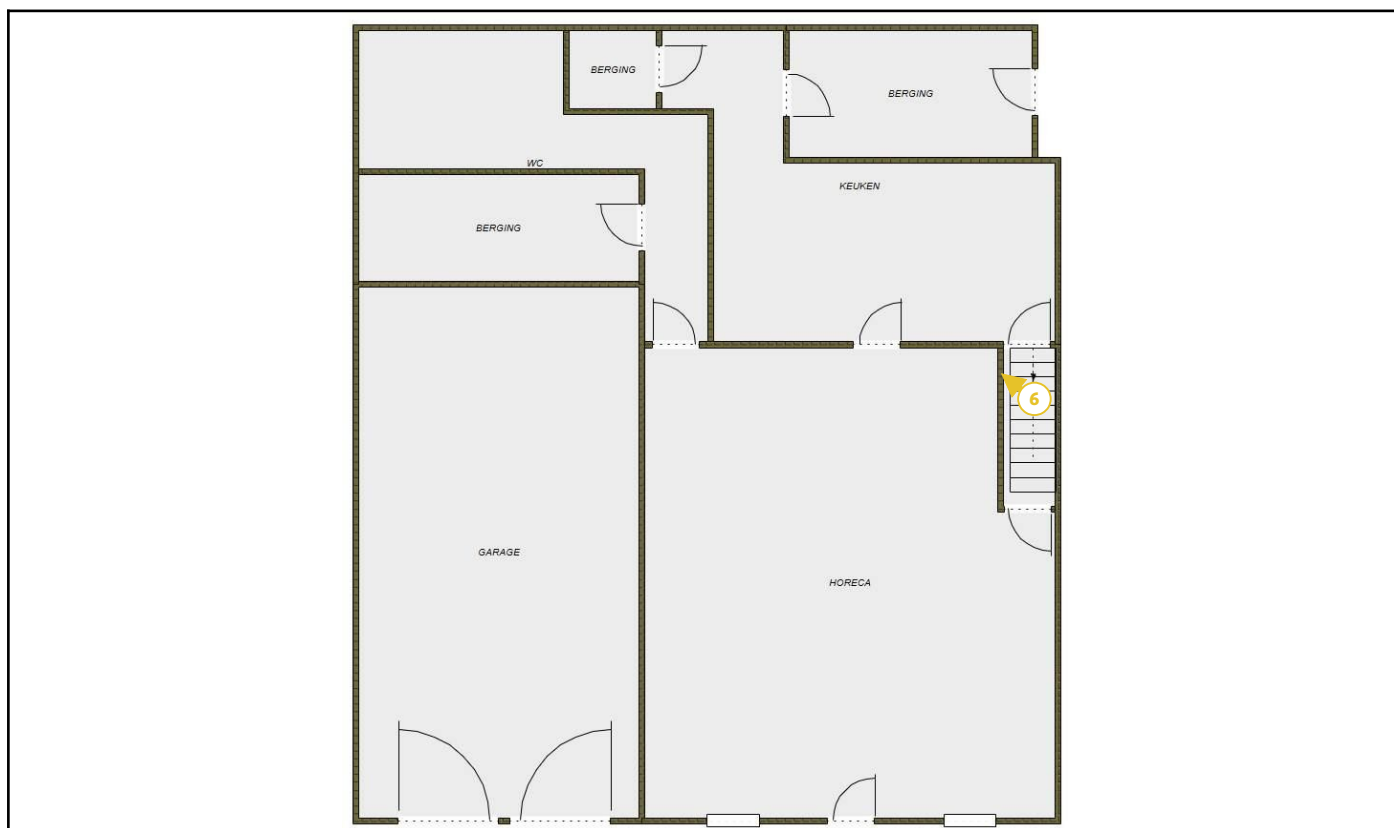
Plan 1.5: Verdieping V0

Beschrijving	Type	Actie
6. Bakelieten schakelaars	Asbestmateriaal	Zorgvuldig beheren

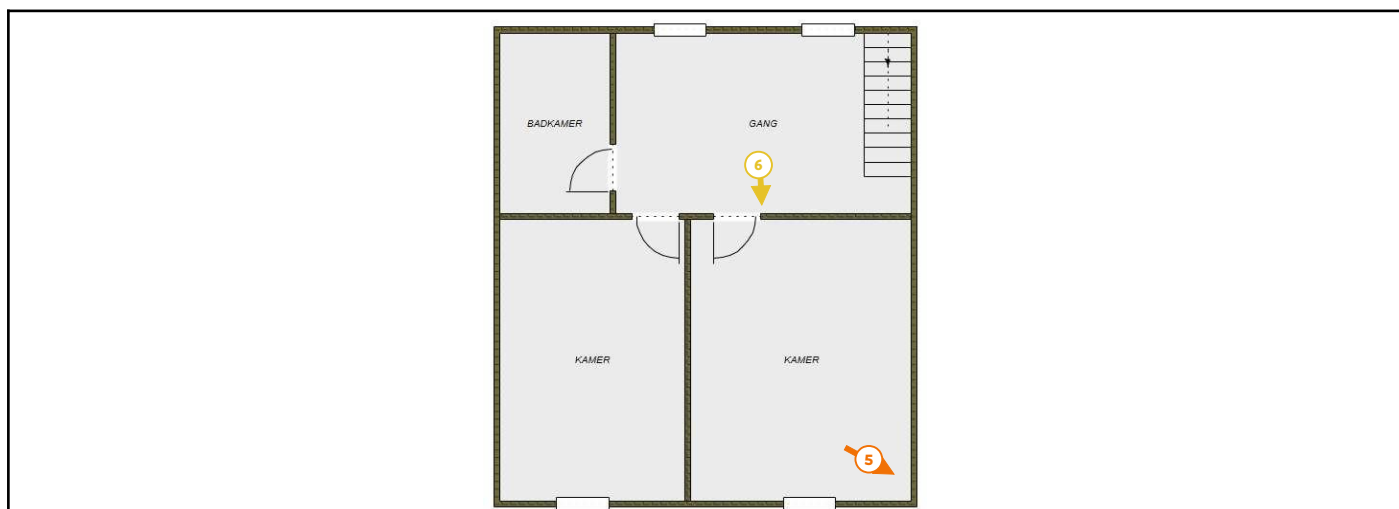
Plan 1.6: Verdieping V+1

Beschrijving	Type	Actie
5. Cementplaat	Asbestmateriaal	Verwijderen
6. Bakelieten schakelaars	Asbestmateriaal	Zorgvuldig beheren

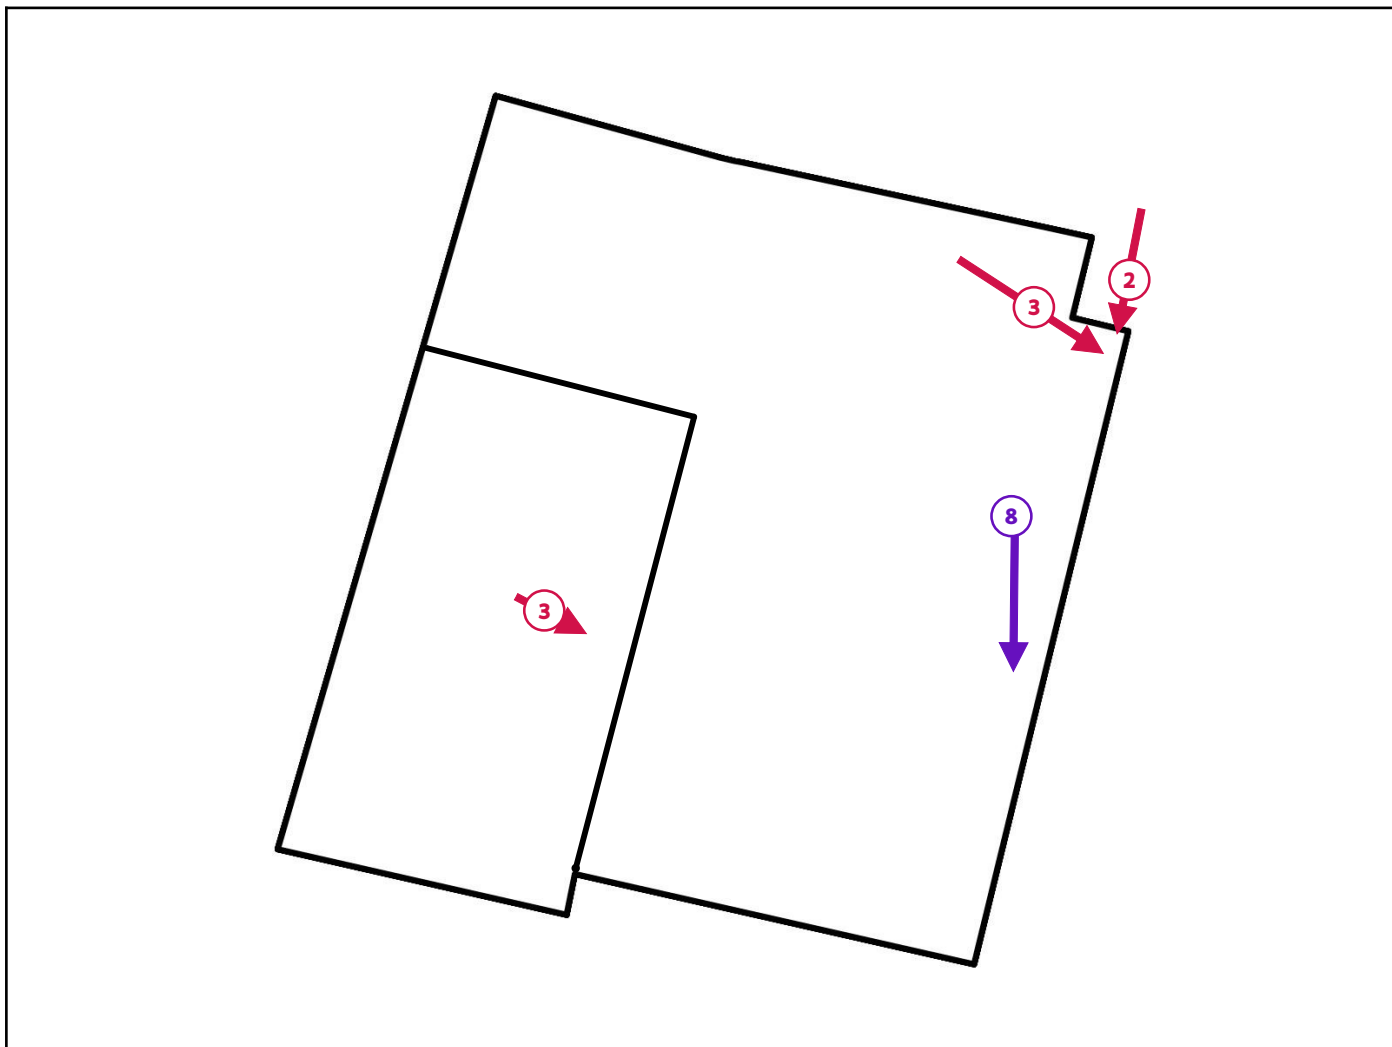
Plan 1.7: Hoofdgebouw plan

Beschrijving	Type	Actie
2. Schouwhoed	Asbestmateriaal	Dringend verwijderen
3. Rookgaskanalen	Asbestmateriaal	Dringend verwijderen
8. Schouwmantel (binnenzijde)	Beperking	-

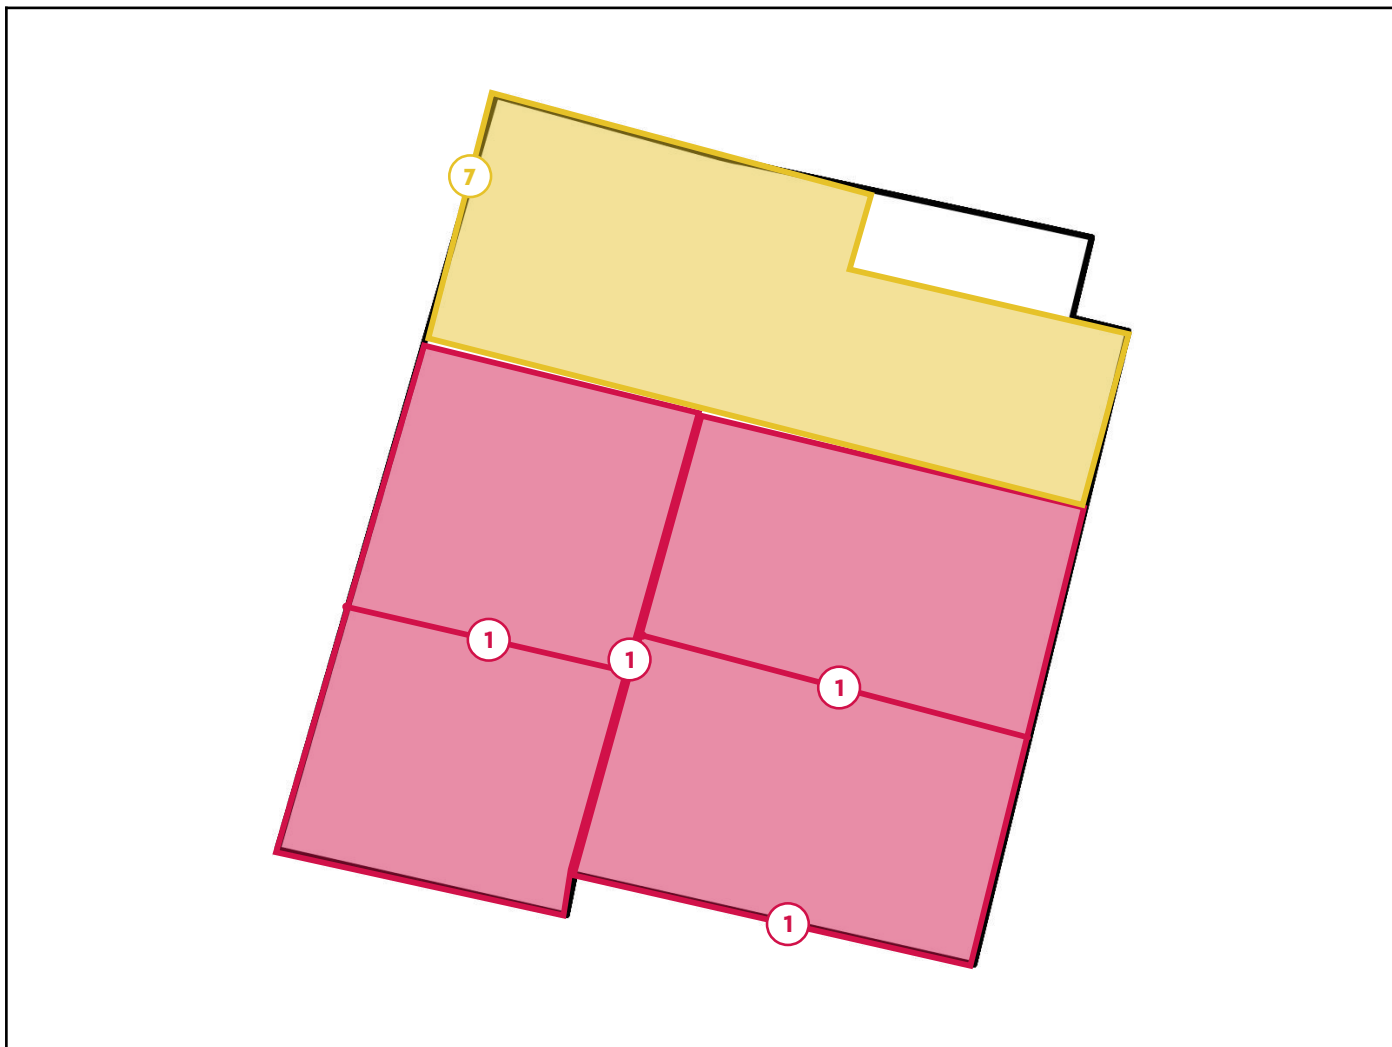
Plan 1.8: Hoofdgebouw plan

Beschrijving	Type	Actie
1. Dakbedekking hoofdgebouw	Asbestmateriaal	Dringend verwijderen
7. Dakbedekking hoofdgebouw	Asbestmateriaal	Zorgvuldig beheren
