# Asbestinventarisatetest

Molenstraat 158, 1770 Liedekerke

Attestnummer : 20250804-000347.000

Uitgegeven op : 04.08.2025

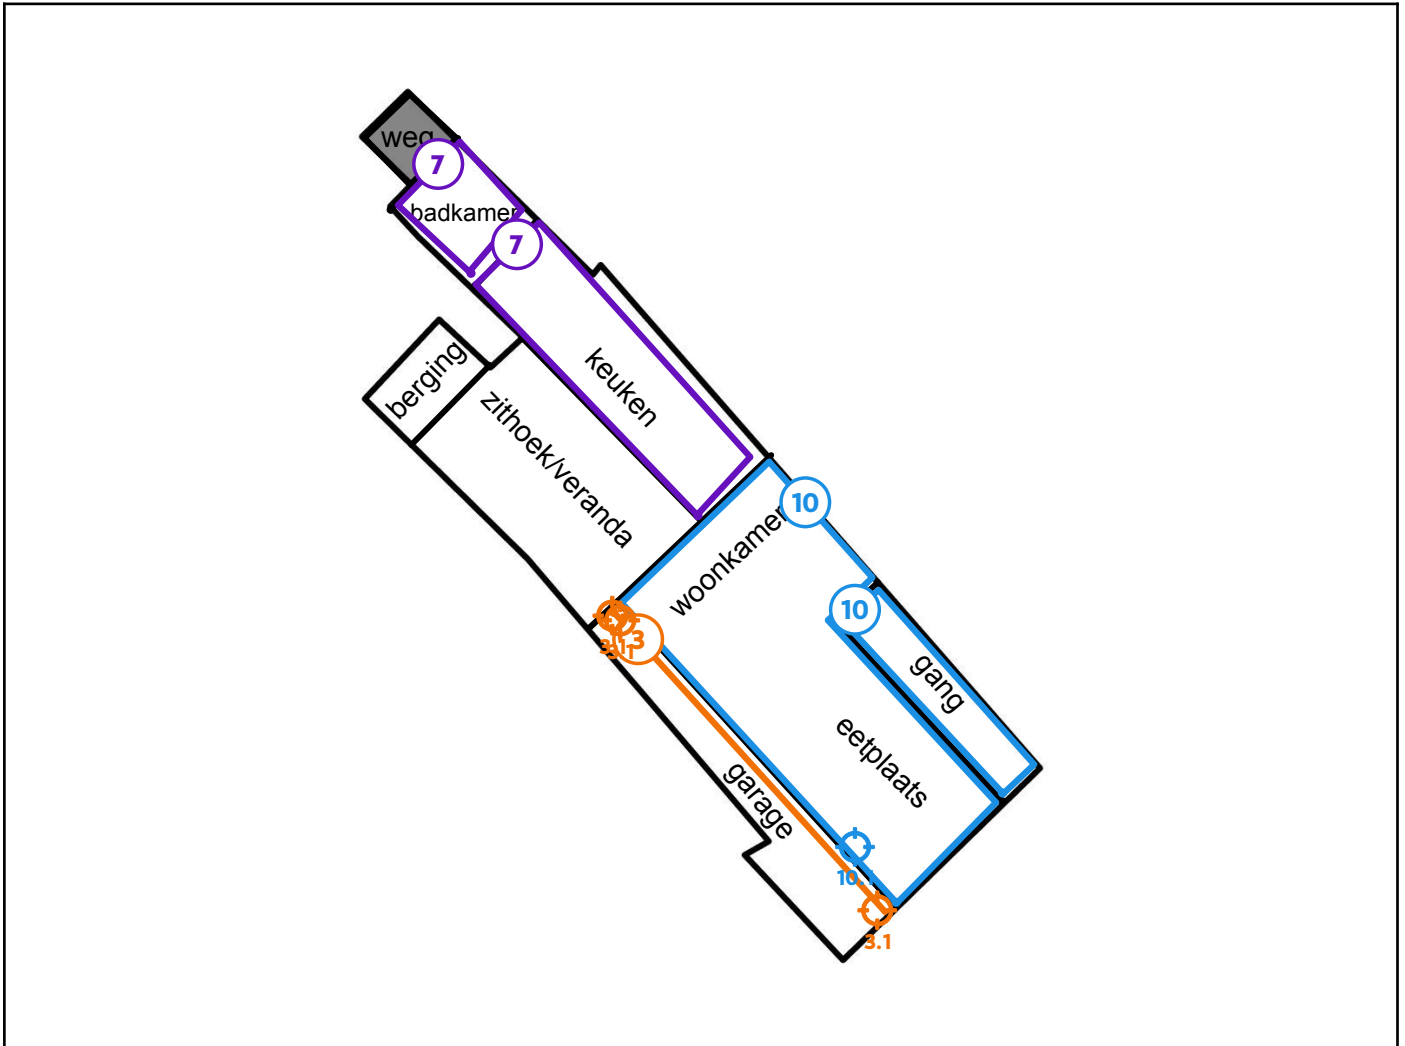
## Plan 1.2: gelijkvloers

Beschrijving	Type	Actie
3. Leidingisolatie	Asbestmateriaal	<a href="#">Verwijderen</a>
3.1 Code: Staal 3 leidingisolatie	Mengmonster	-
7. Tegellijm	Advies	-
10. Pleisterwerk	Geen asbest	-
10.1 Code: Staal 1 pleisterwerk	Mengmonster	-

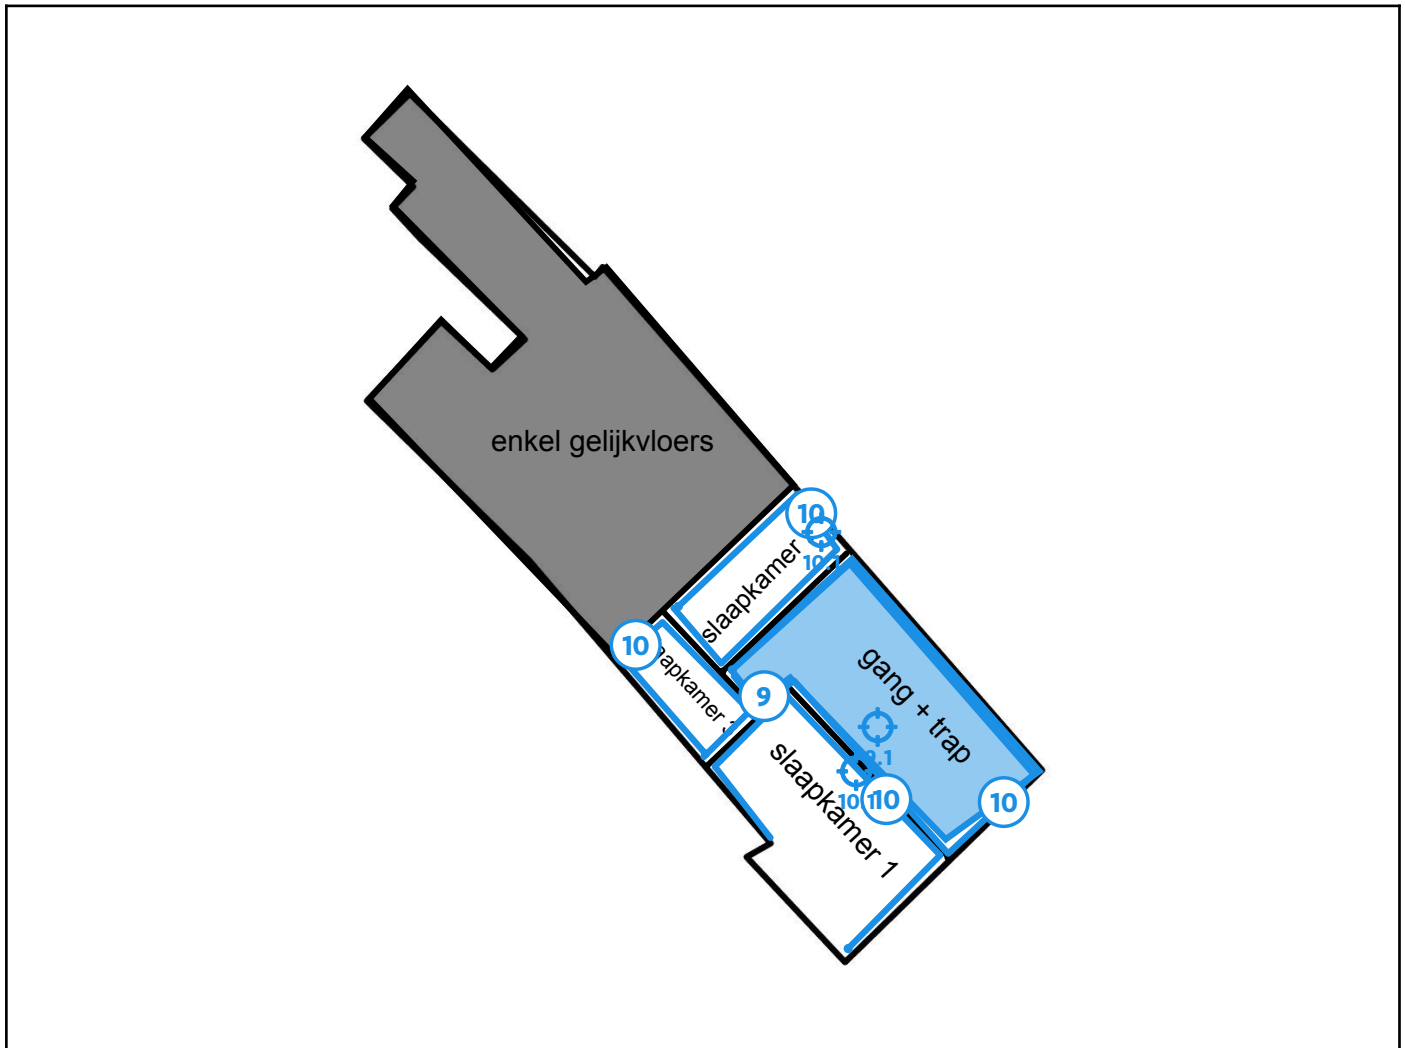
## Plan 1.3: 1e verdiep

Beschrijving	Type	Actie
9. Vinyl 1e verdiep	Geen asbest	-
9.1 Code: Staal 2 vinyl	Puntmonster	-
10. Pleisterwerk	Geen asbest	-
10.1 Code: Staal 1 pleisterwerk	Mengmonster	-
