# Asbestinventarisatattest

Houtmarktstraat 82A, 1770 Liedekerke

Attestnummer : 20260417-000397.000

Uitgegeven op : 17.04.2026

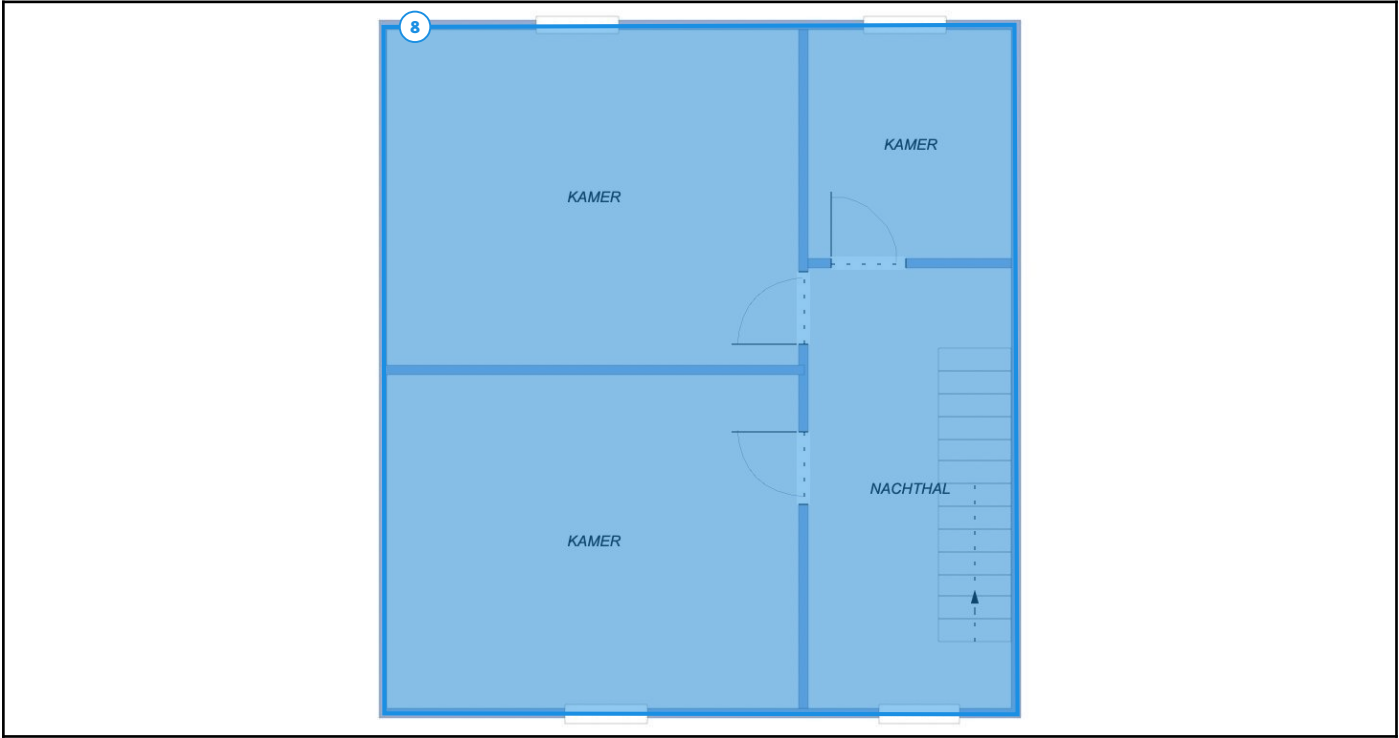
# Plan 1.4: Verdieping V+2

| Beschrijving | Type | Actie |
|---|---|---|
| 8. Plafondpleister hoofdgebouw | Geen asbest | - |
