Asbestinventarisatetest

Zuidstraat 19, 8980 Zonnebeke

Attestnummer : 20231219-000313.000

Niet-asbestveilig

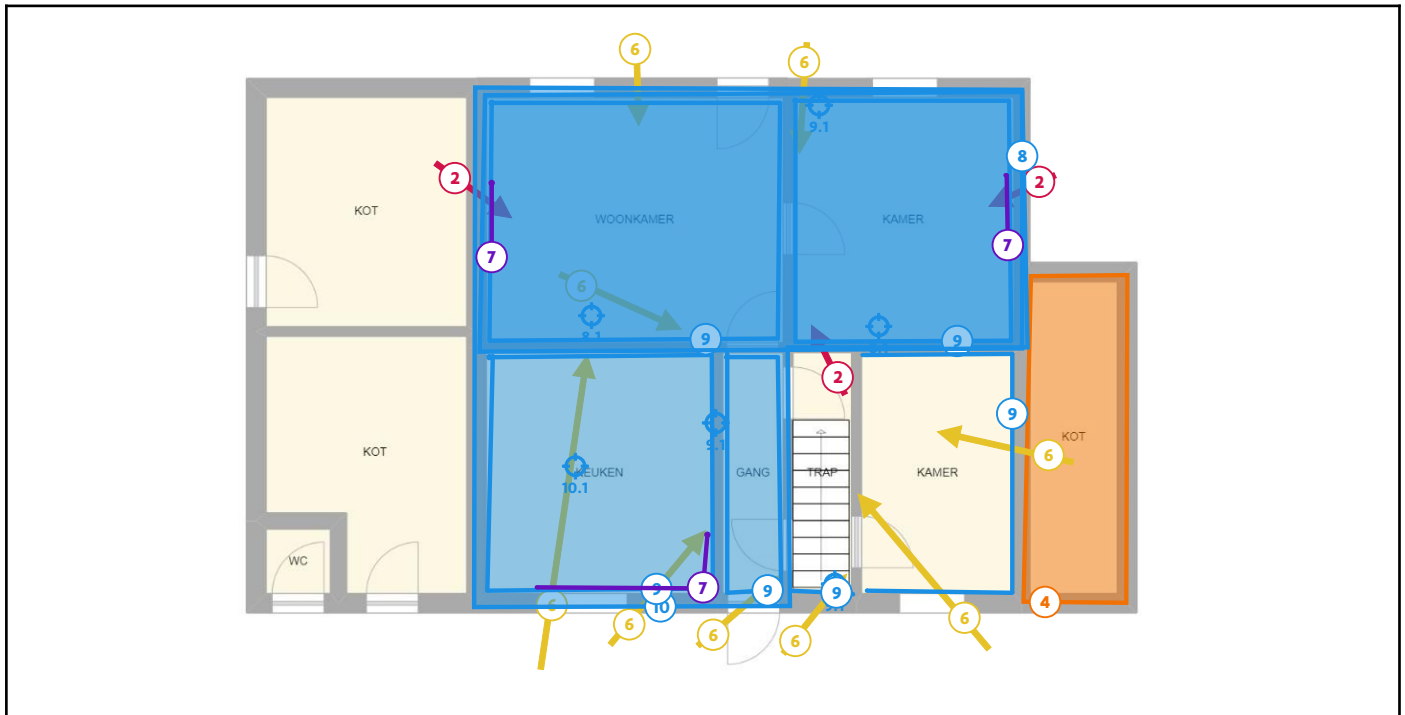
Plan 1.2: Gelijkvloers

| Beschrijving | Type | Actie |
|--|---|---|
| 4. Golfplaten | Asbestmateriaal | Verwijderen |

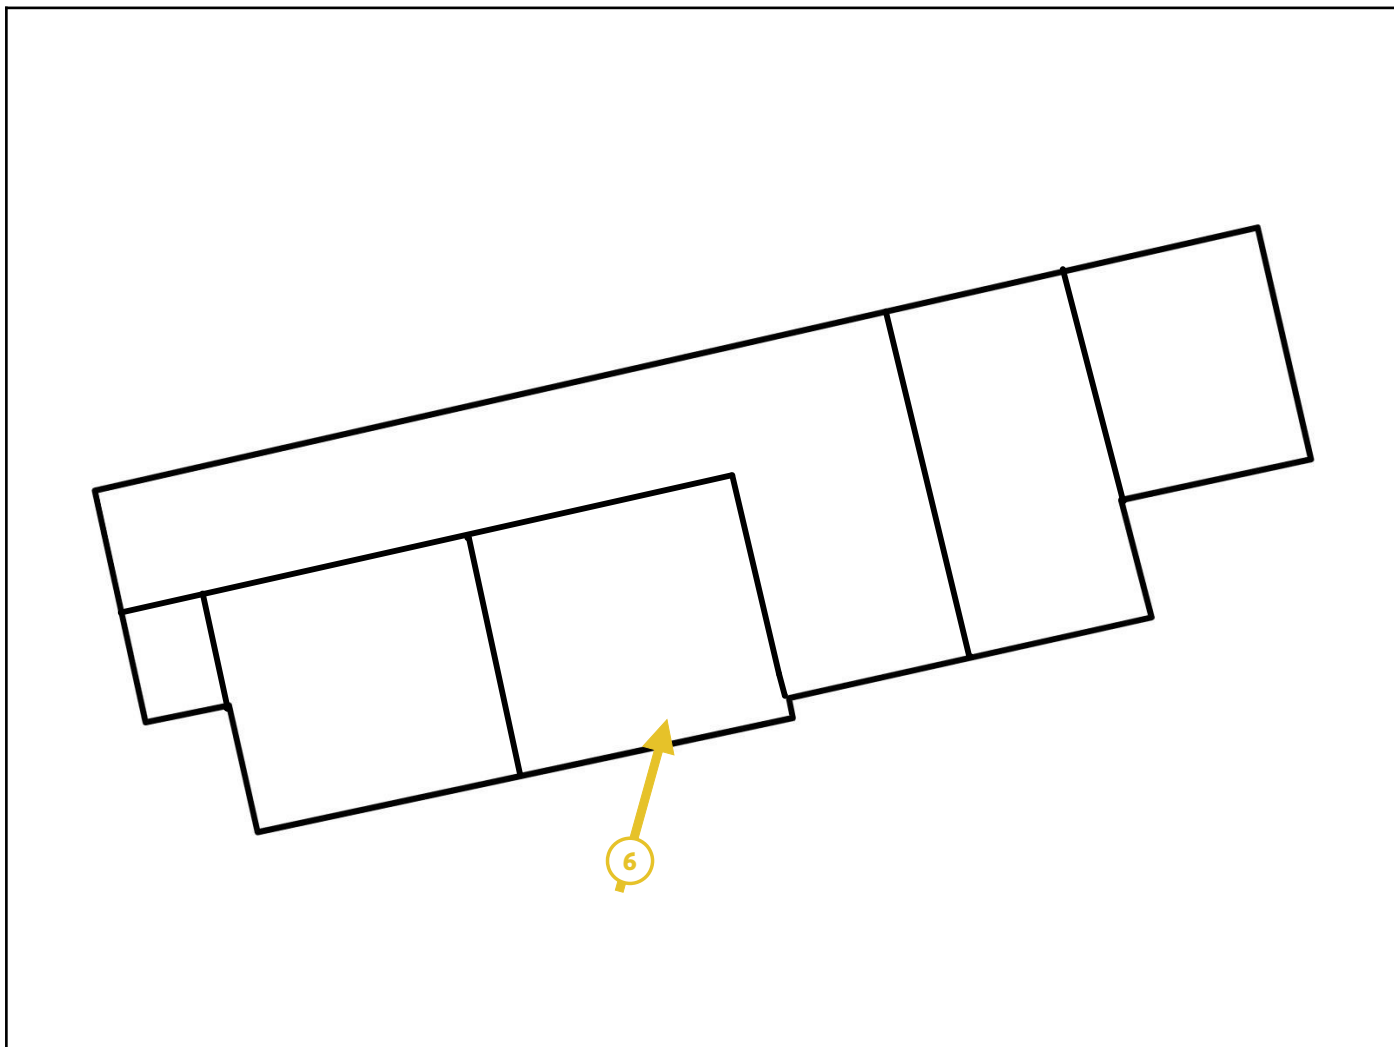
Plan 2.1: Bijgebouw 1 - gelijkvloers

| Beschrijving | Type | Actie |
|--|---|---|
| 6. Bakelieten elektriciteitsonderdelen | Asbestmateriaal | Zorgvuldig beheren |

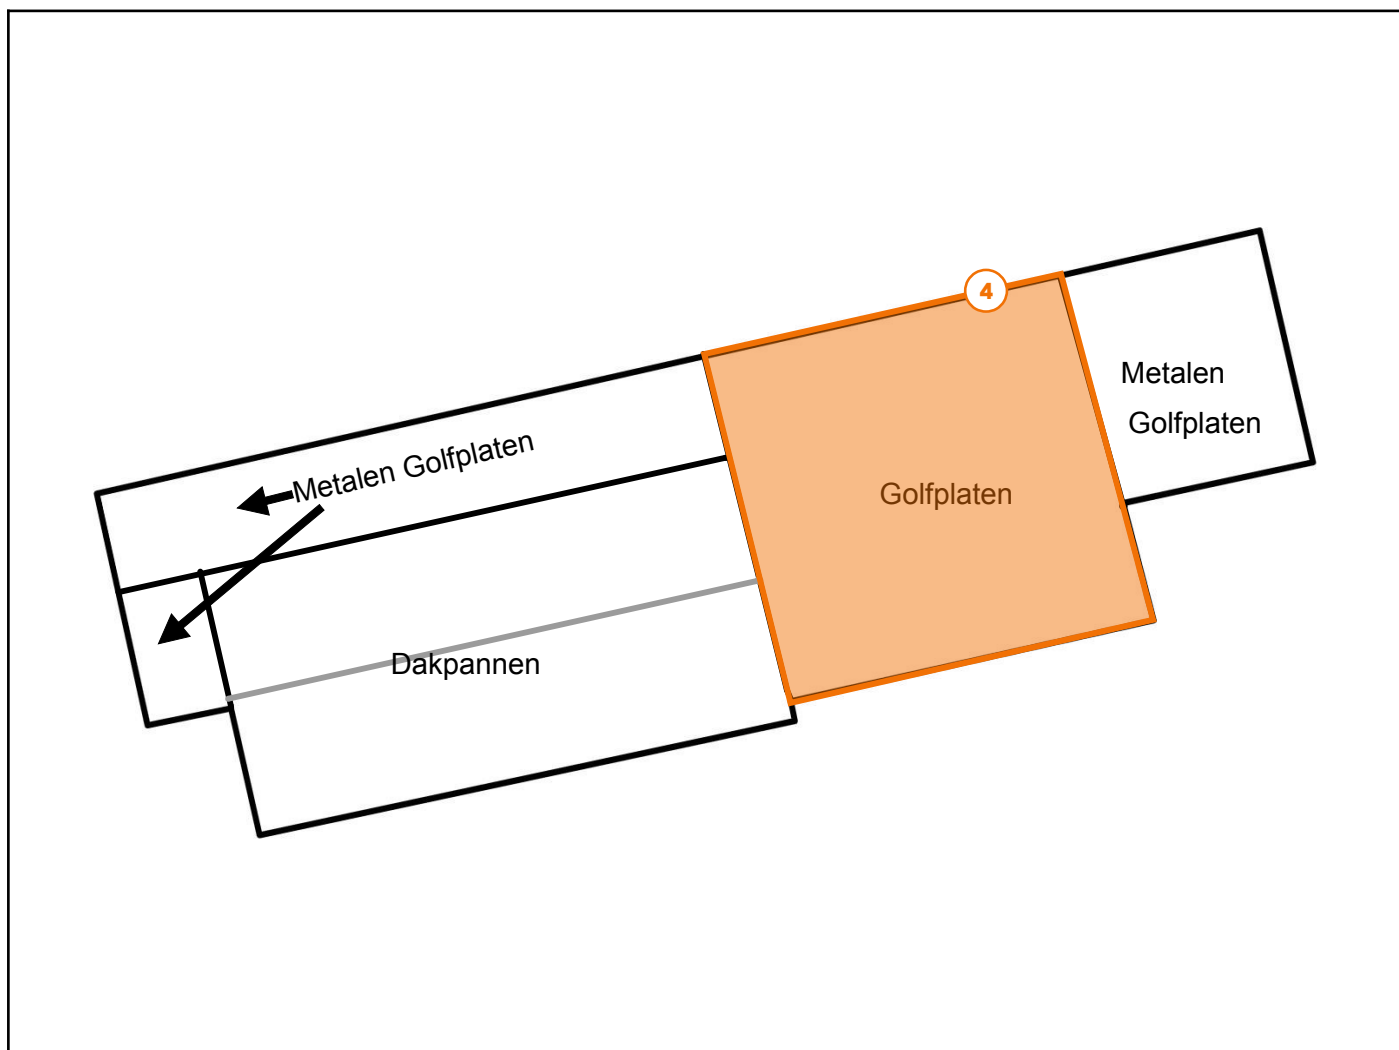
Plan 2.2: Bijgebouw 1 - dak

| Beschrijving | Type | Actie |
|---|---|---|
| 4. Golfplaten | Asbestmateriaal | Verwijderen |

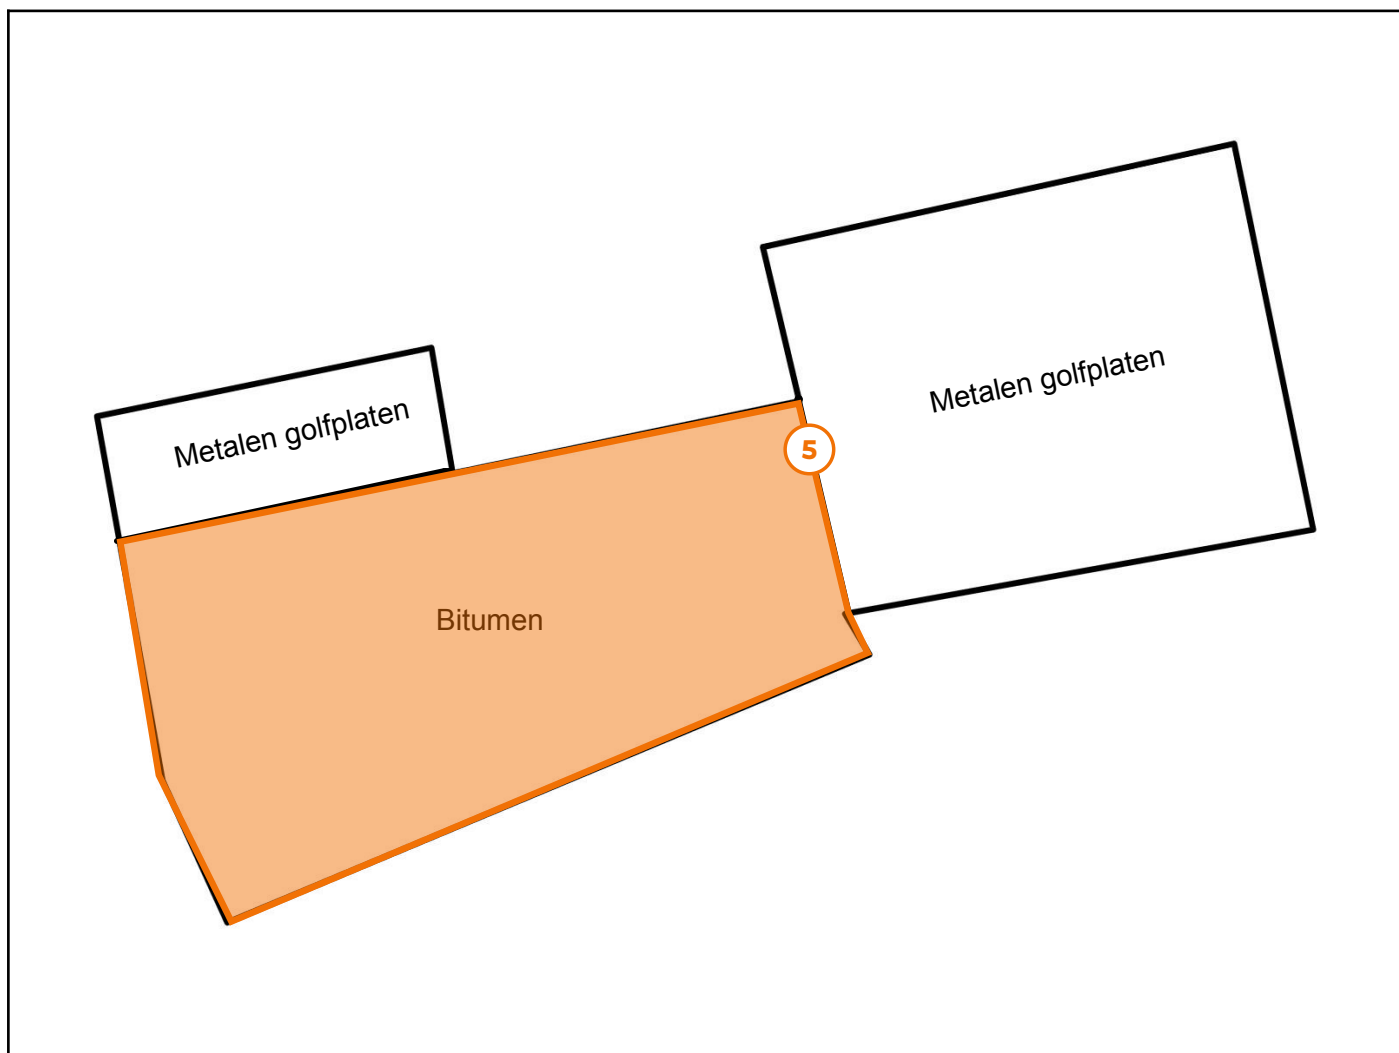
Plan 3.2: Bijgebouw 2 - dak

| Beschrijving | Type | Actie |
|---|---|---|
| 5. Bitumen dakbekking | Asbestmateriaal | Maatregelen nemen |
