Asbestinventarisatetest

Sportlaan 25, 9180 Moerbeke

Attestnummer : 20231118-000051.000

Niet-asbestveilig

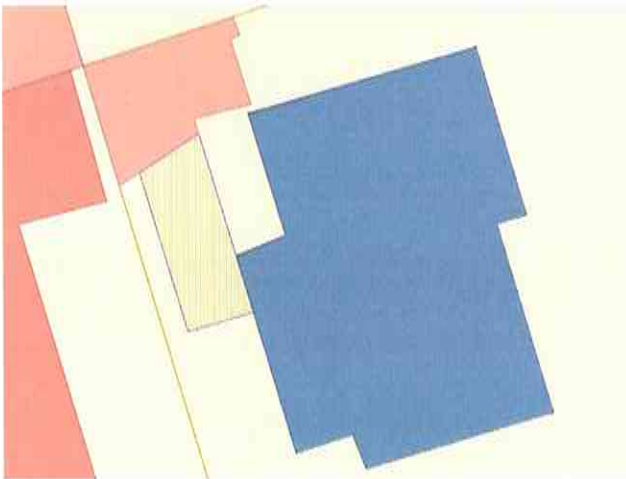
Zone 1: Hoofdgebouw

Tijdens de inspectie vastgesteld:

- 5 Asbestmaterialen**
- 0 Beperkingen
- 0 Uitsluitingen
- 1 Roerende goederen**
- 0 Puin, steenslag, (water)bodem
- 1 Adviezen**
- 4 Geen asbest**

3. glasalplaat	Asbestmateriaal	Zorgvuldig beheren
6. Bloembak	Roerend goed	-
7. Radiatoren	Advies	-
9. Plafondtegels	Geen asbest	-
9.1 Code: 0.4	Mengmonster	-
10. pleisterwerk muren	Geen asbest	-
10.1 Code: 0.1	Mengmonster	-
11. Verlaagde plafond	Geen asbest	-
11.1 Code: 0.2	Puntmonster	-

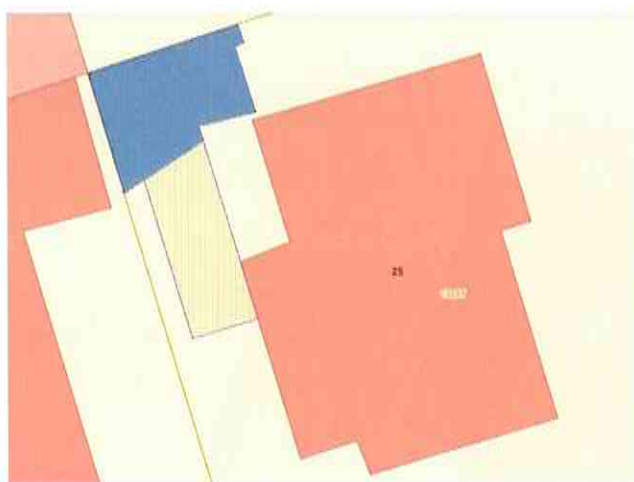
Zone 2: Bijgebouw

Tijdens de inspectie vastgesteld:

- 0 Asbestmaterialen
- 0 Beperkingen
- 0 Uitsluitingen
- 0 Roerende goederen
- 0 Puin, steenslag, (water)bodem
- 0 Adviezen
- 0 Geen asbest

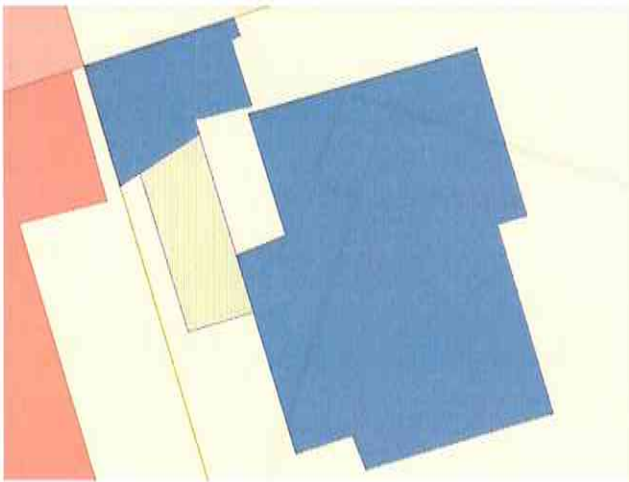
Zone 3: Overig gebied

Tijdens de inspectie vastgesteld:

- 0 Asbestmaterialen
- 1 Roerende goederen**
- 0 Puin, steenslag, (water)bodem
- 0 Geen asbest
