# Asbestinventarisatetest

42021C0151/00A010 - Garageboxen gelegen in de Emmanuel Hielstraat...  
Gemeenschappelijke delen

Attestnummer : **20260608-000121.004**

**Asbestveilig** (maar mogelijk niet asbestvrij)

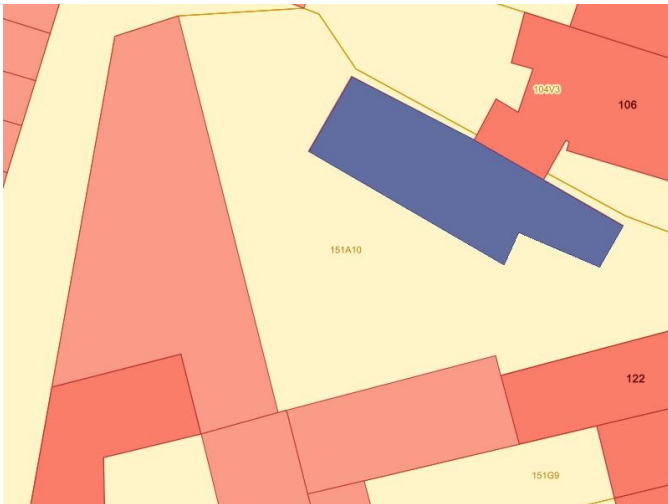
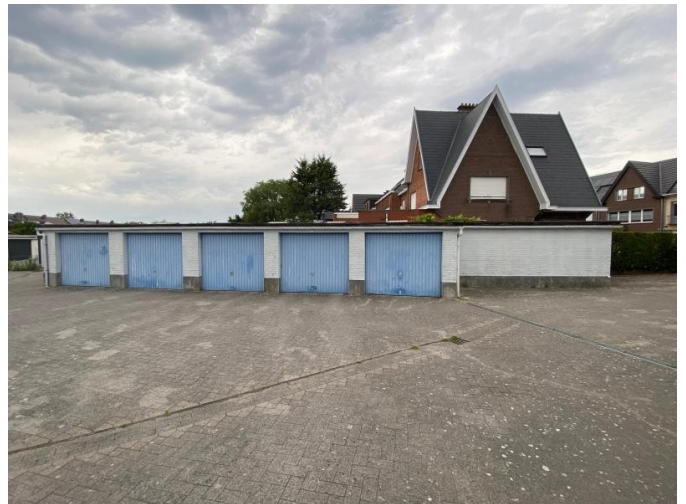
## Zone 1: Garageboxen rechts op het terrein

- 0 Asbestmaterialen
- 0 Beperkingen
- 0 Uitsluitingen
- 0 Roerende goederen
- 0 Puin, steenslag, (water)bodem
- 2 Adviezen
- 3 Geen asbest

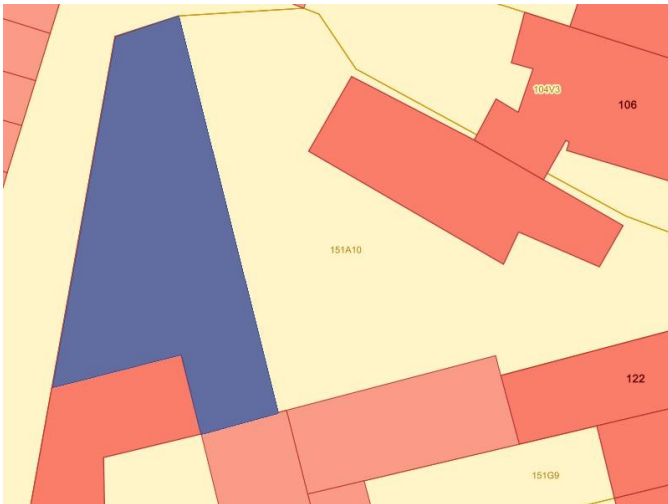
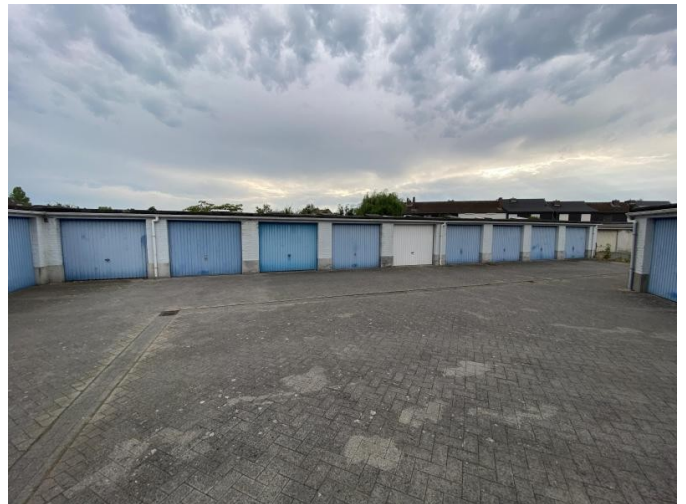
## Zone 2: garageboxen midden op het terrein

- 0 Asbestmaterialen
- 0 Beperkingen
- 0 Uitsluitingen
- 0 Roerende goederen
- 0 Puin, steenslag, (water)bodem
- 0 Adviezen
- 1 **Geen asbest**

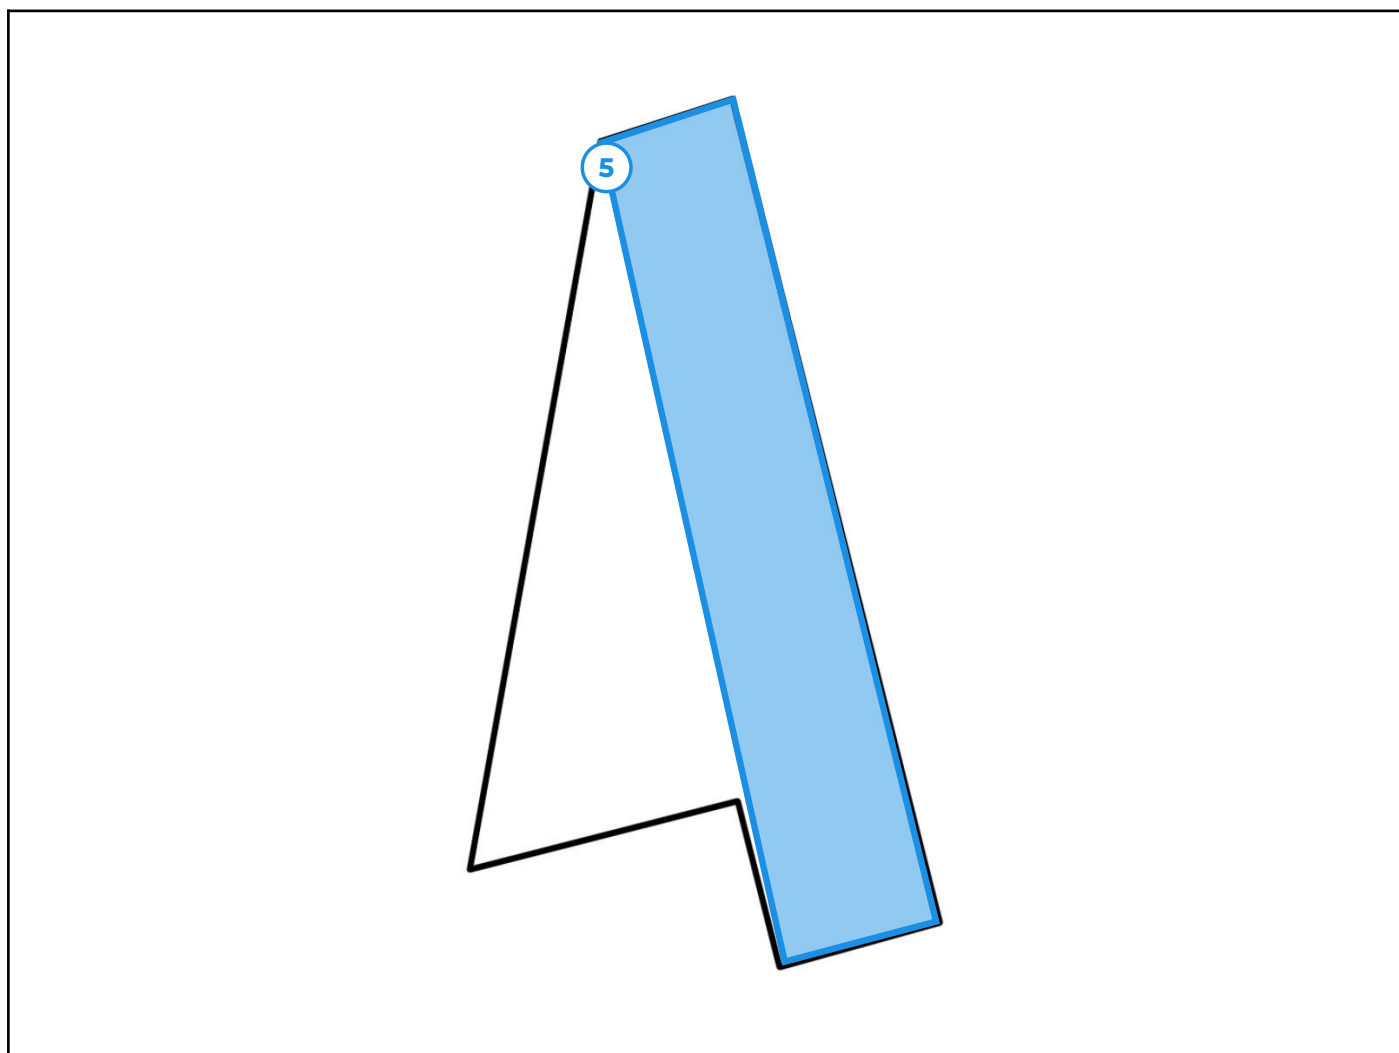
## Plan 2.1: Bijgebouw plan

| Beschrijving | Type | Actie |
|---|---|---|
| 5. Dakbedekking roofing | Geen asbest | - |

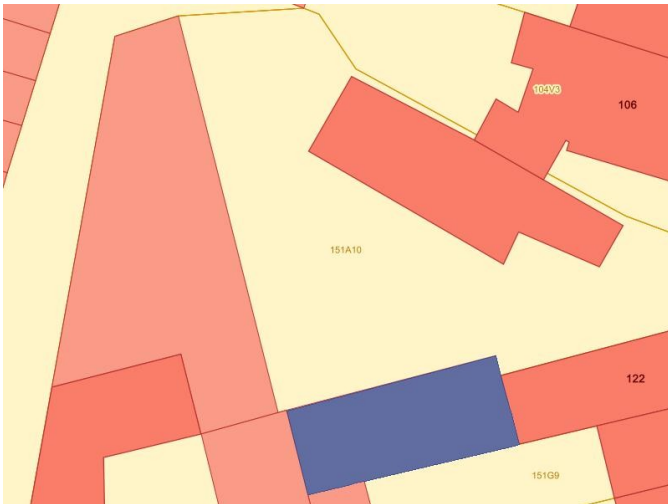
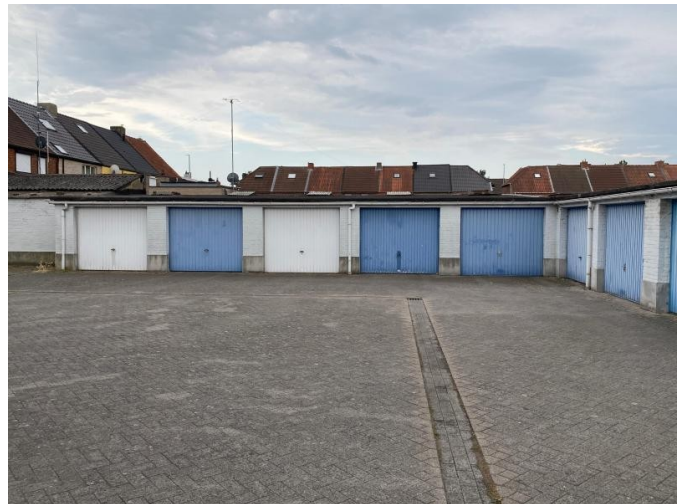
## Zone 3: garageboxen links op het terrein

- 0 Asbestmaterialen
- 0 Beperkingen
- 0 Uitsluitingen
- 0 Roerende goederen
- 0 Puin, steenslag, (water)bodem
- 0 Adviezen
- 1 **Geen asbest**
