# Asbestinventarisatetest

Aardbruggenstraat 98, 3570 Alken

Attestnummer : 20240903-000188.000

Uitgegeven op : 03.09.2024

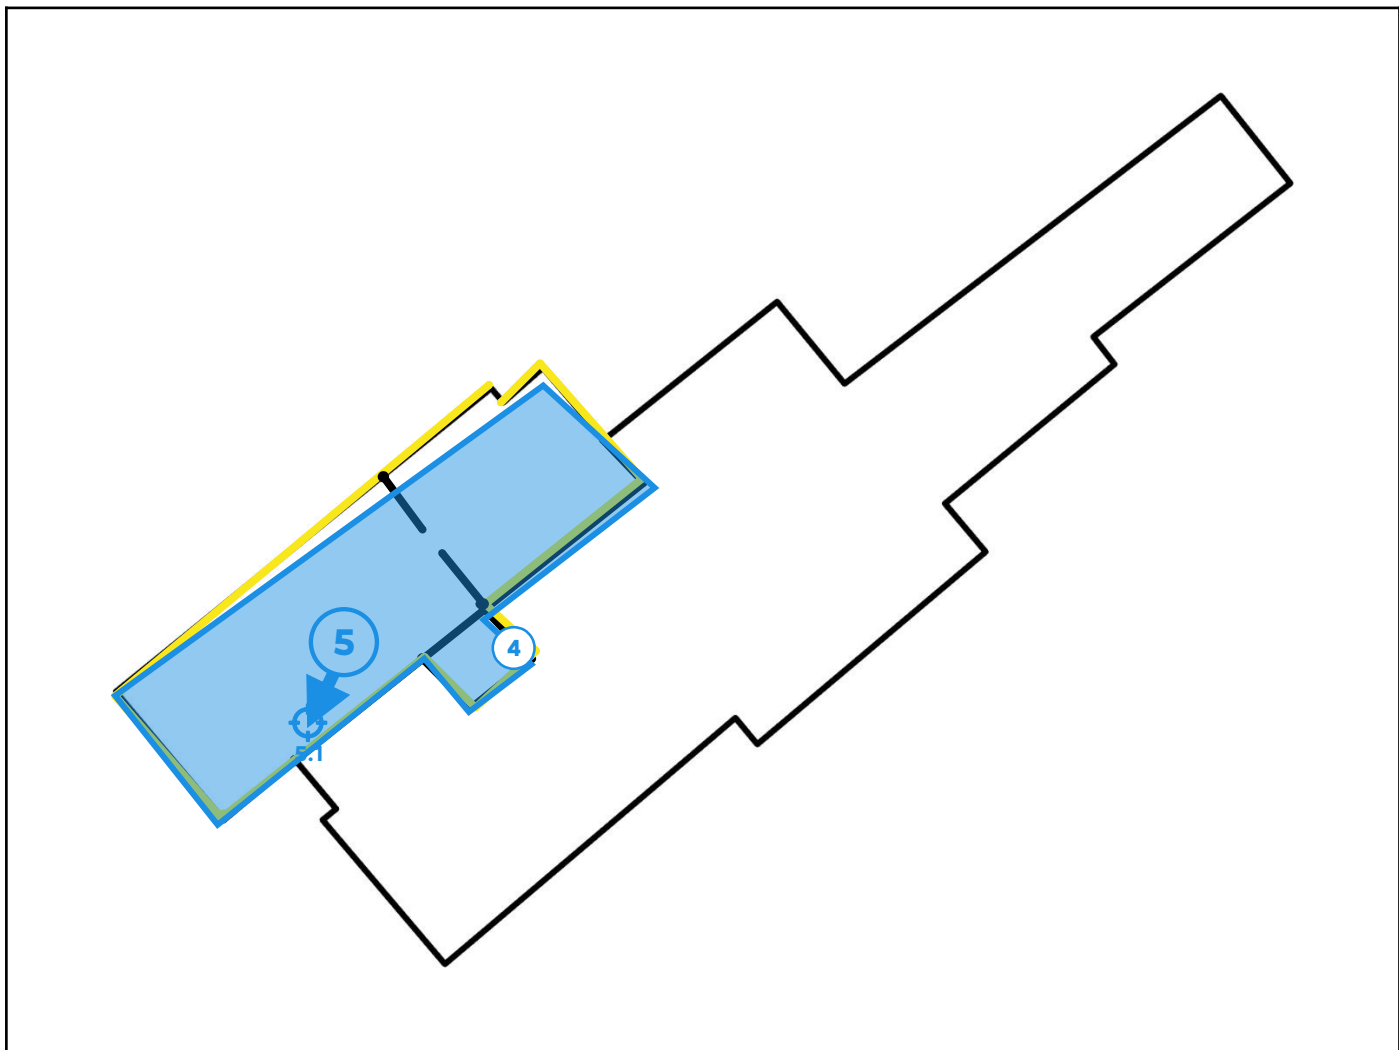
## Plan 1.1: onderste deel en kelder

Beschrijving	Type	Actie
4. Pleisterwerk plafonds	Geen asbest	-
5. Pleisterwerk muren	Geen asbest	-
5.1 Code: MM1	Mengmonster	-

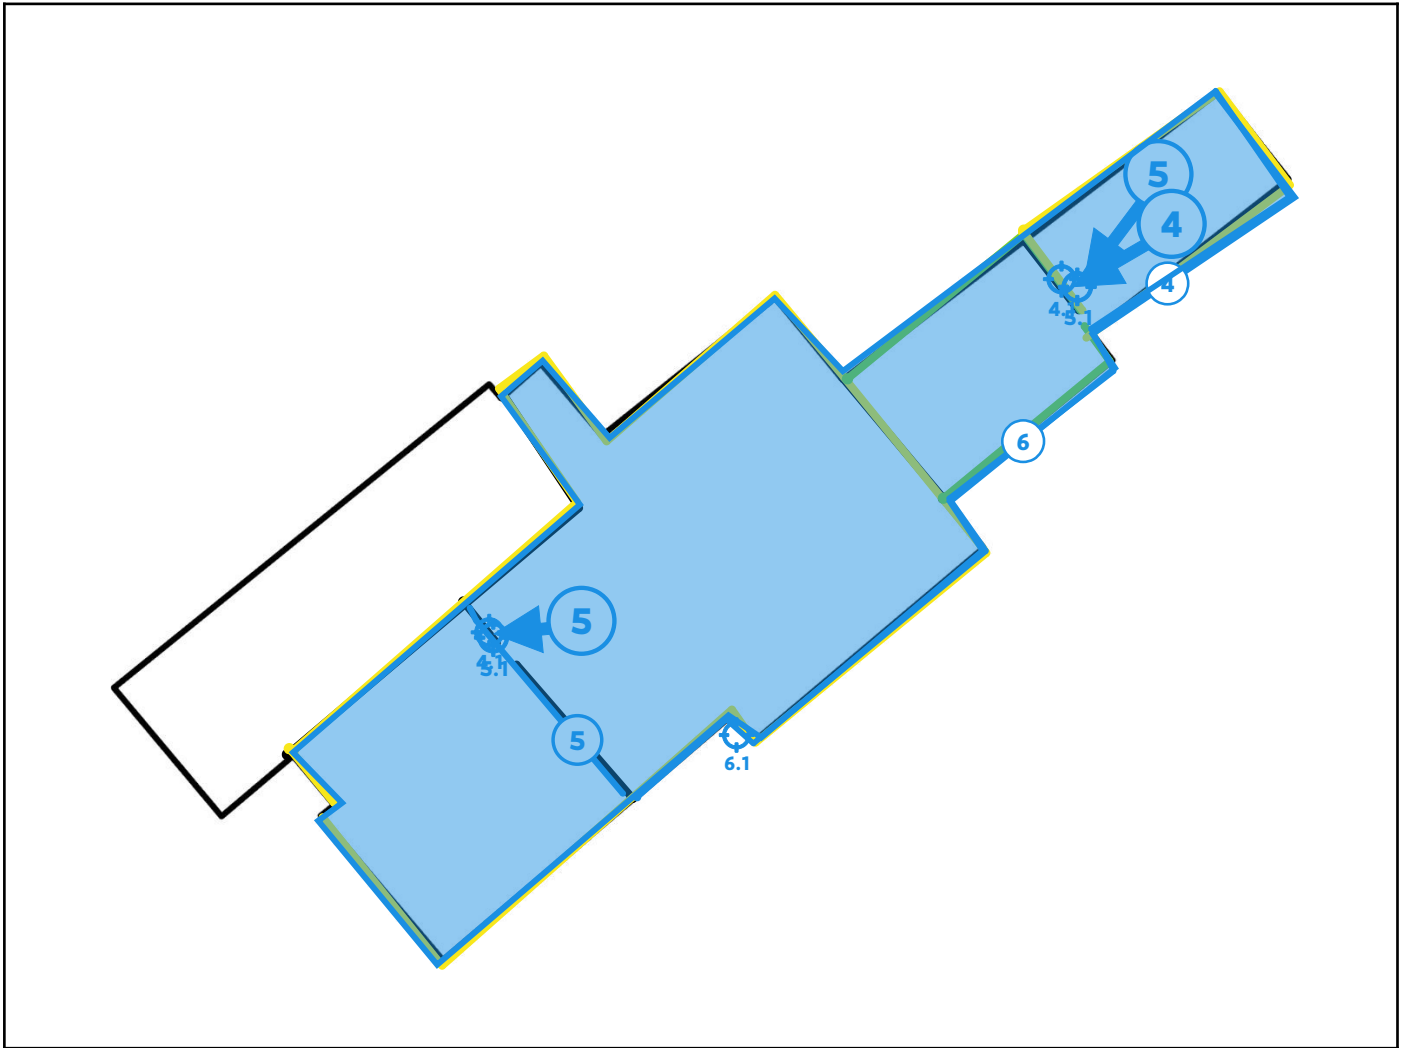
## Plan 1.2: gelijkvloers

Beschrijving	Type	Actie
4. Pleisterwerk plafonds	Geen asbest	-
4.1 Code: MM2	Mengmonster	-
5. Pleisterwerk muren	Geen asbest	-
5.1 Code: MM1	Mengmonster	-
6. Crepi buitenburen	Geen asbest	-
6.1 Code: P1	Puntmonster	-

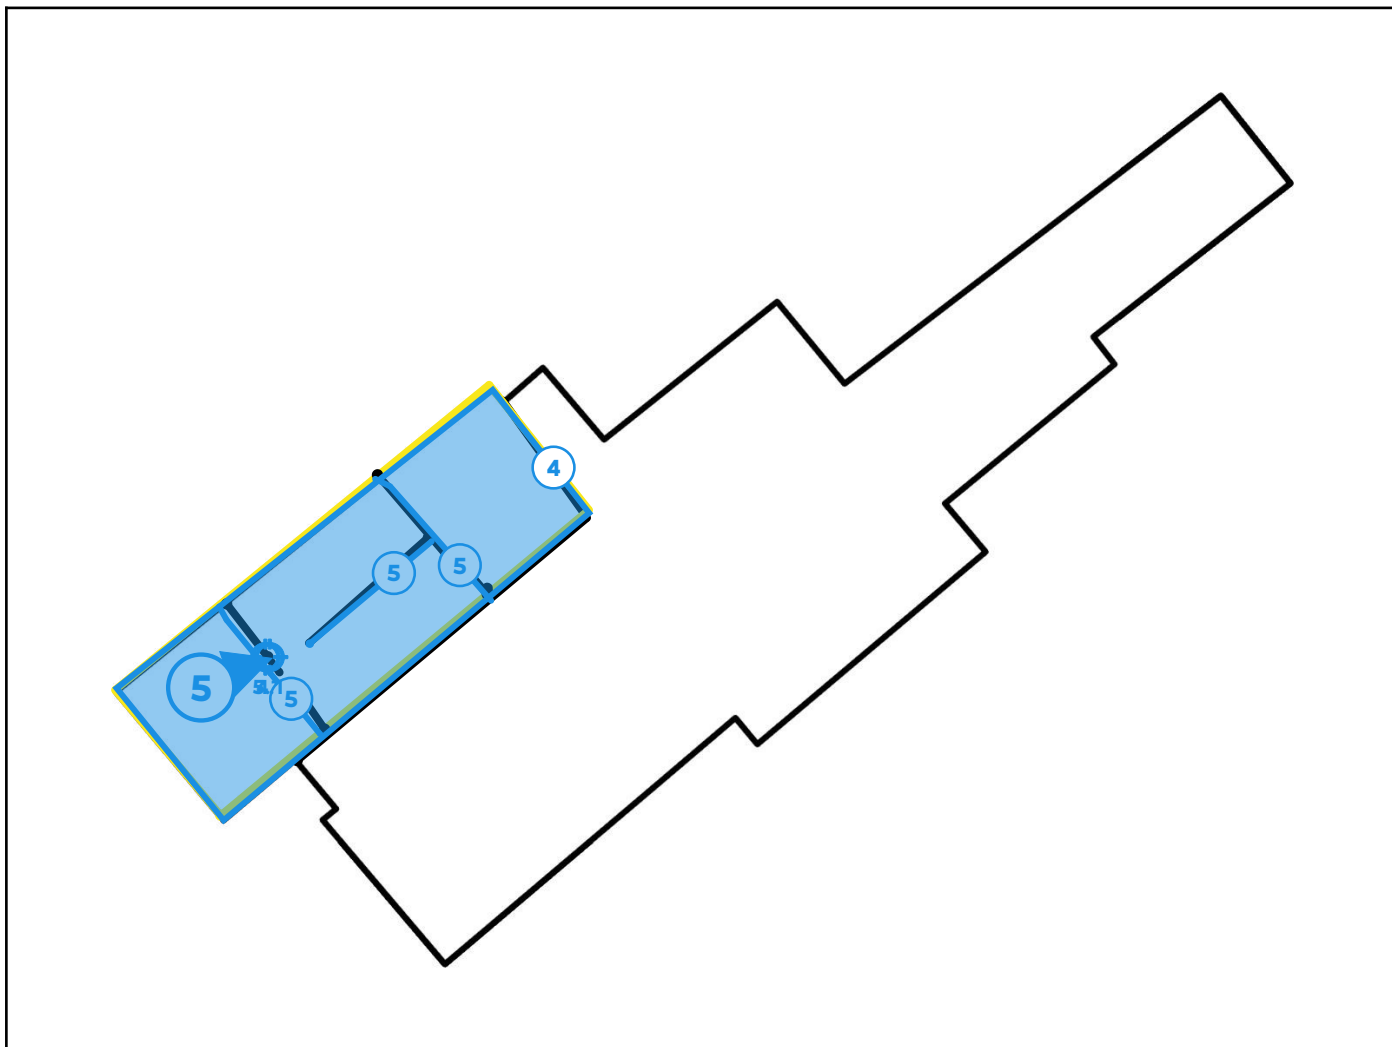
## Plan 1.3: eerste verdieping

Beschrijving	Type	Actie
4. Pleisterwerk plafonds	Geen asbest	-
4.1 Code: MM2	Mengmonster	-
5. Pleisterwerk muren	Geen asbest	-
5.1 Code: MM1	Mengmonster	-

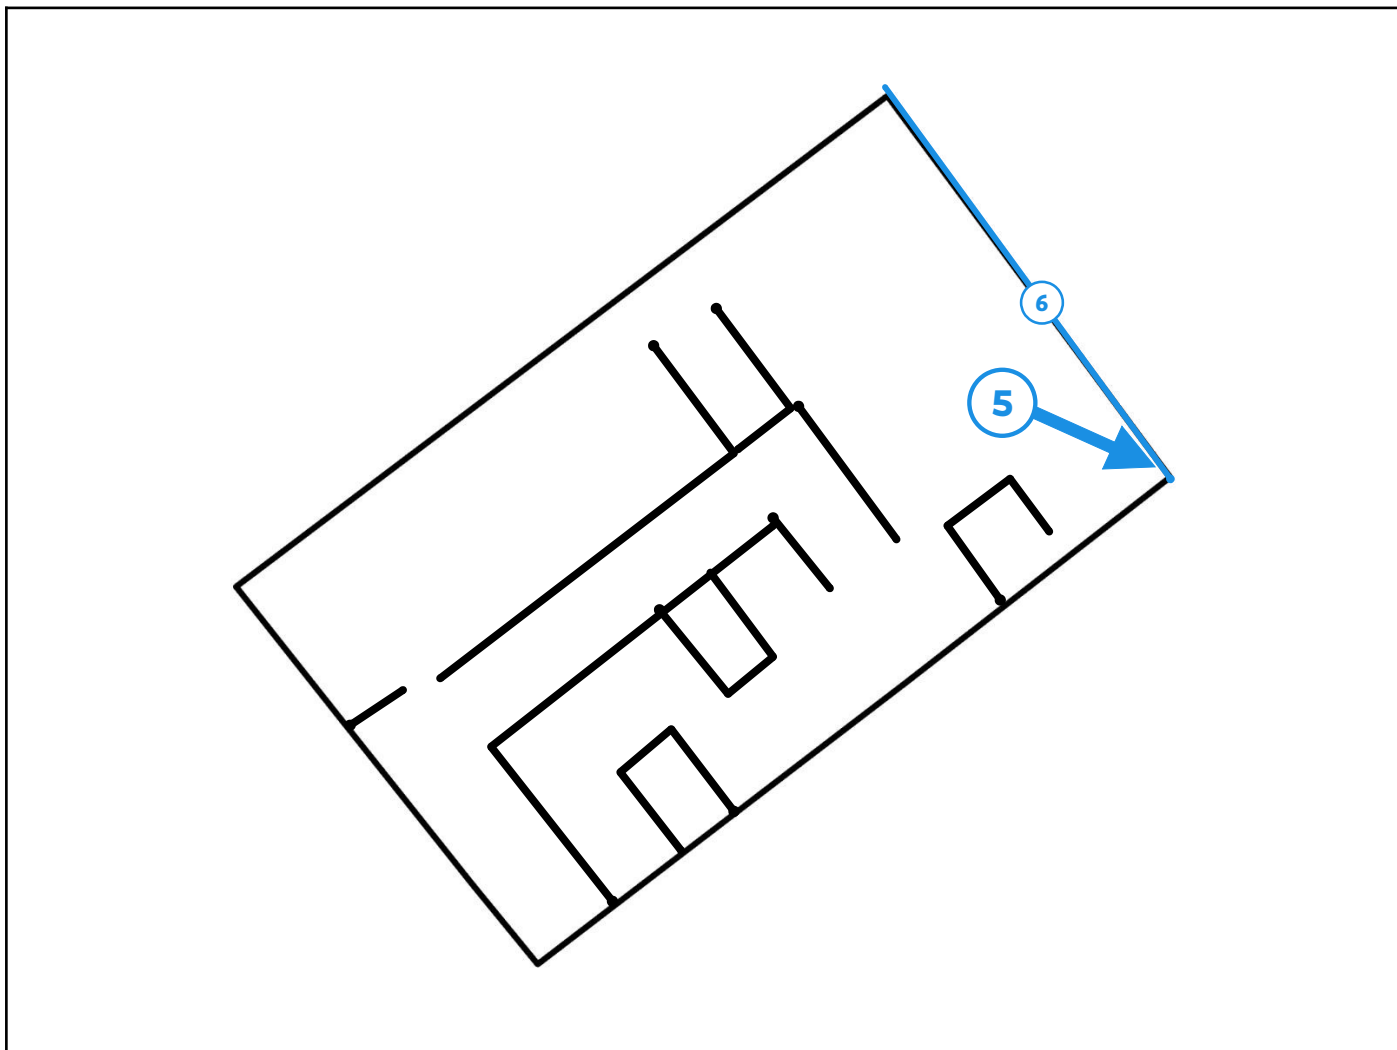
## Plan 2.1: garage en deel van het zwembad

Beschrijving	Type	Actie
5. Pleisterwerk muren	Geen asbest	-
6. Crepi buitenburen	Geen asbest	-

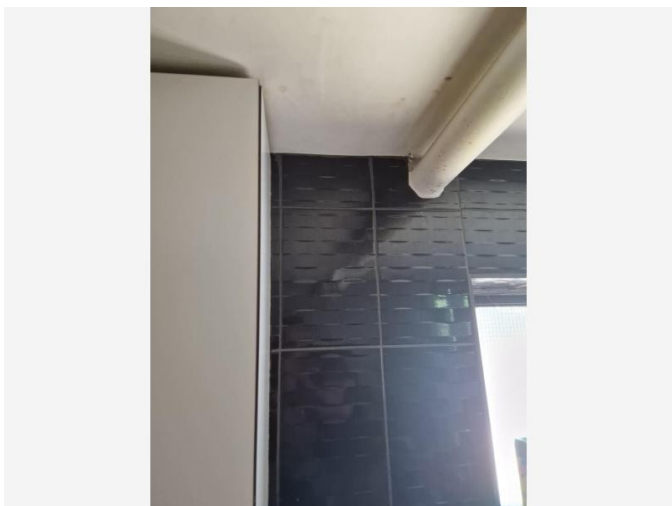
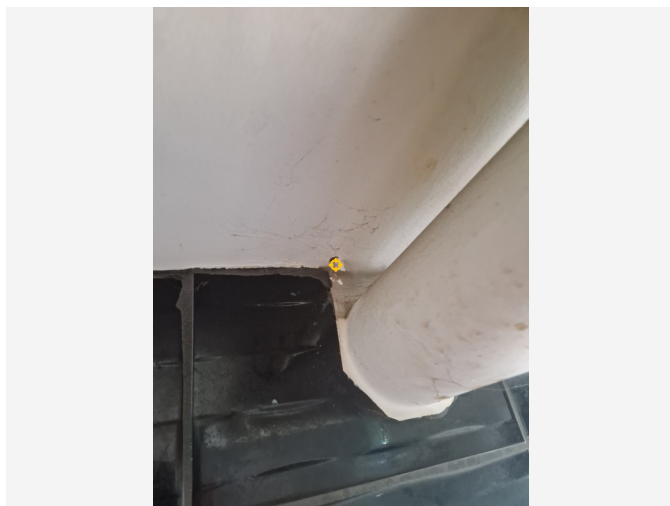
## Fiche 4: Pleisterwerk plafonds

Geen asbest

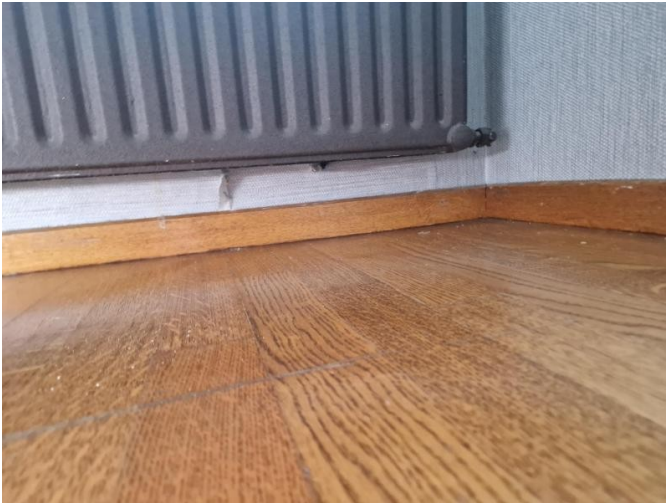
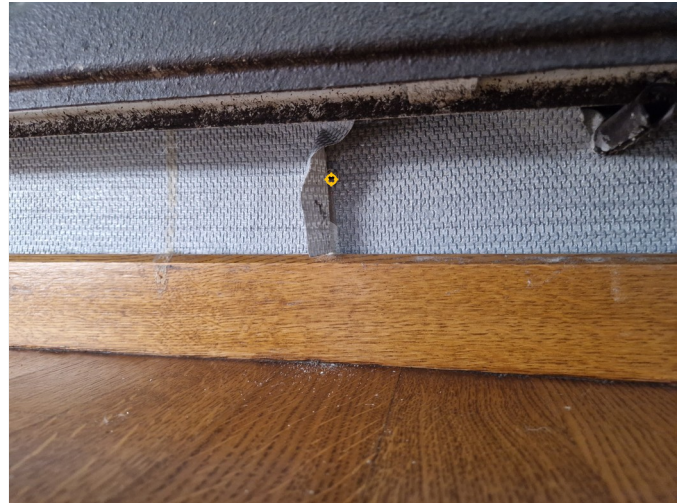
## Fiche 5: Pleisterwerk muren

Geen asbest

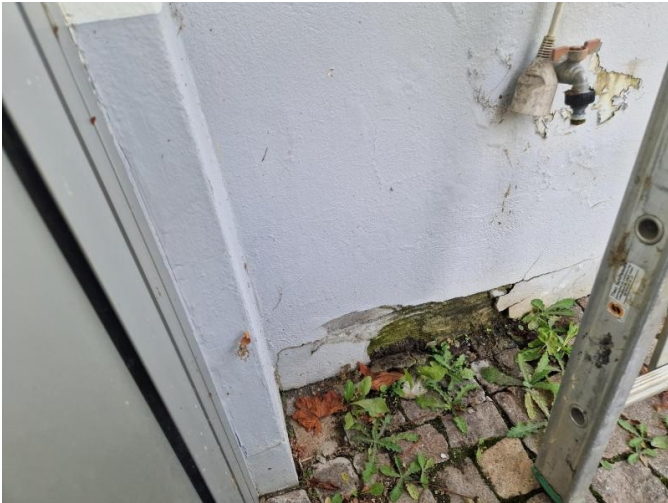
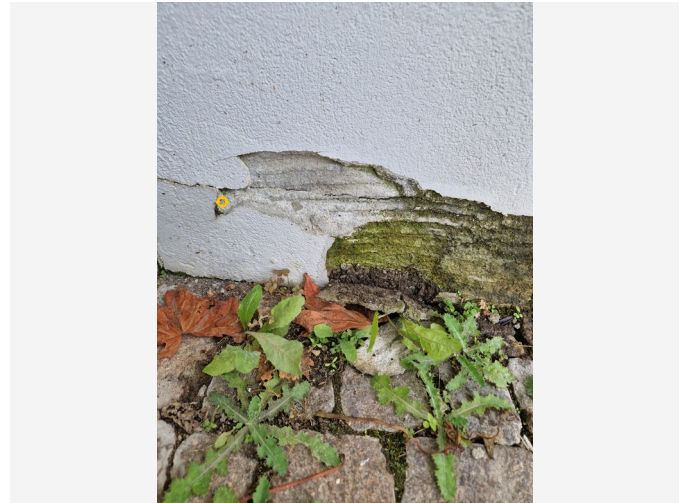
## Fiche 6: Crepi buitenburen

Geen asbest
