# Asbestinventarisatetest

Fonteinstraat 12, 2140 Antwerpen

Attestnummer : **20230920-000264.000**

## Asbestveilig

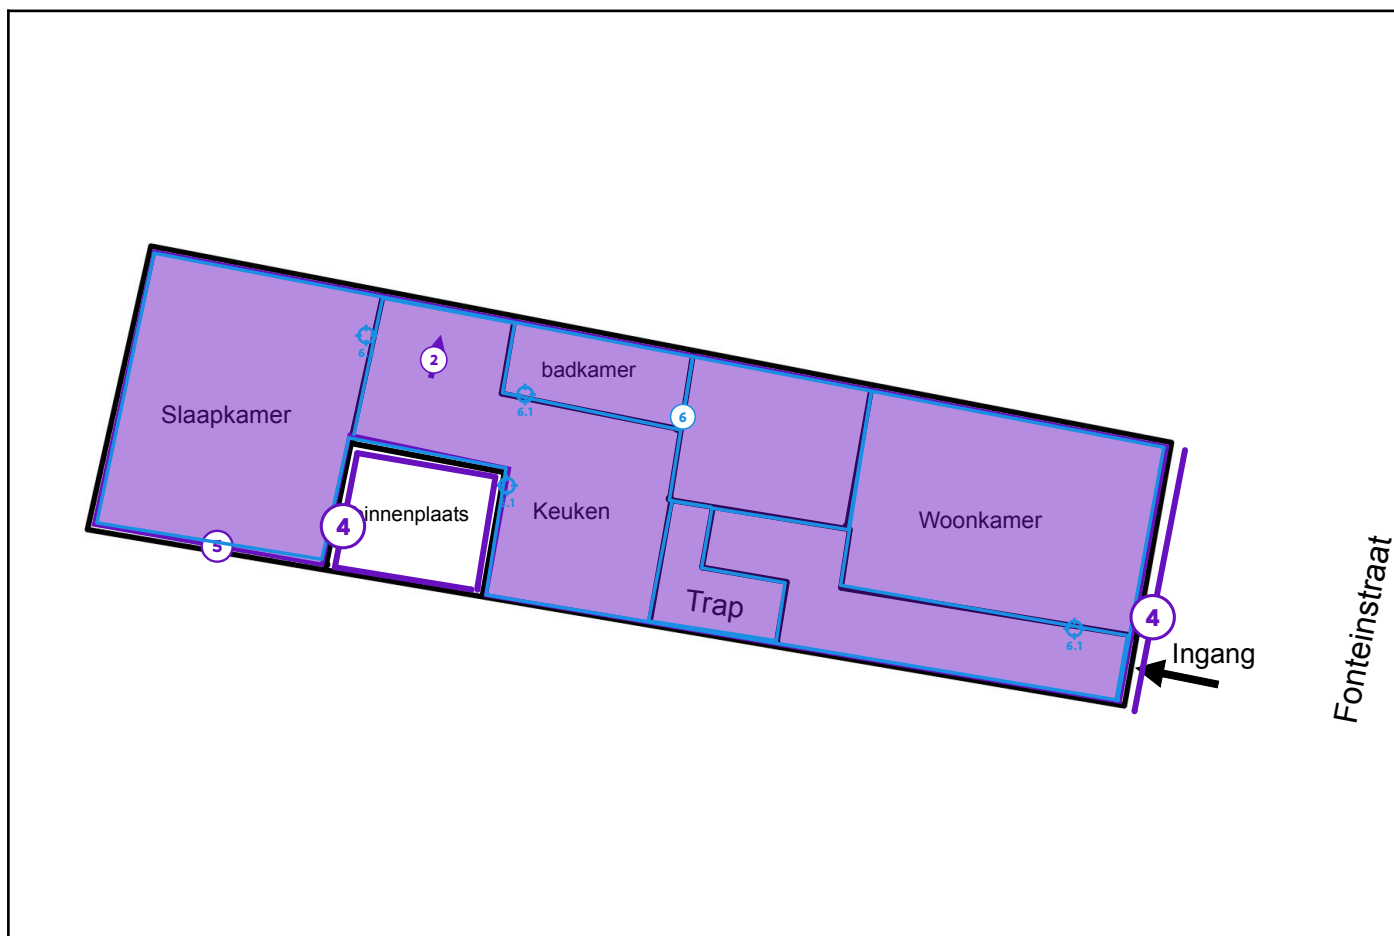
## Plan 1.1: Hoofdgebouw V0

| Beschrijving | Type | Actie |
|---|---|---|
| 6.1 Code: A1 Wandpleister | Mengmonster | - |

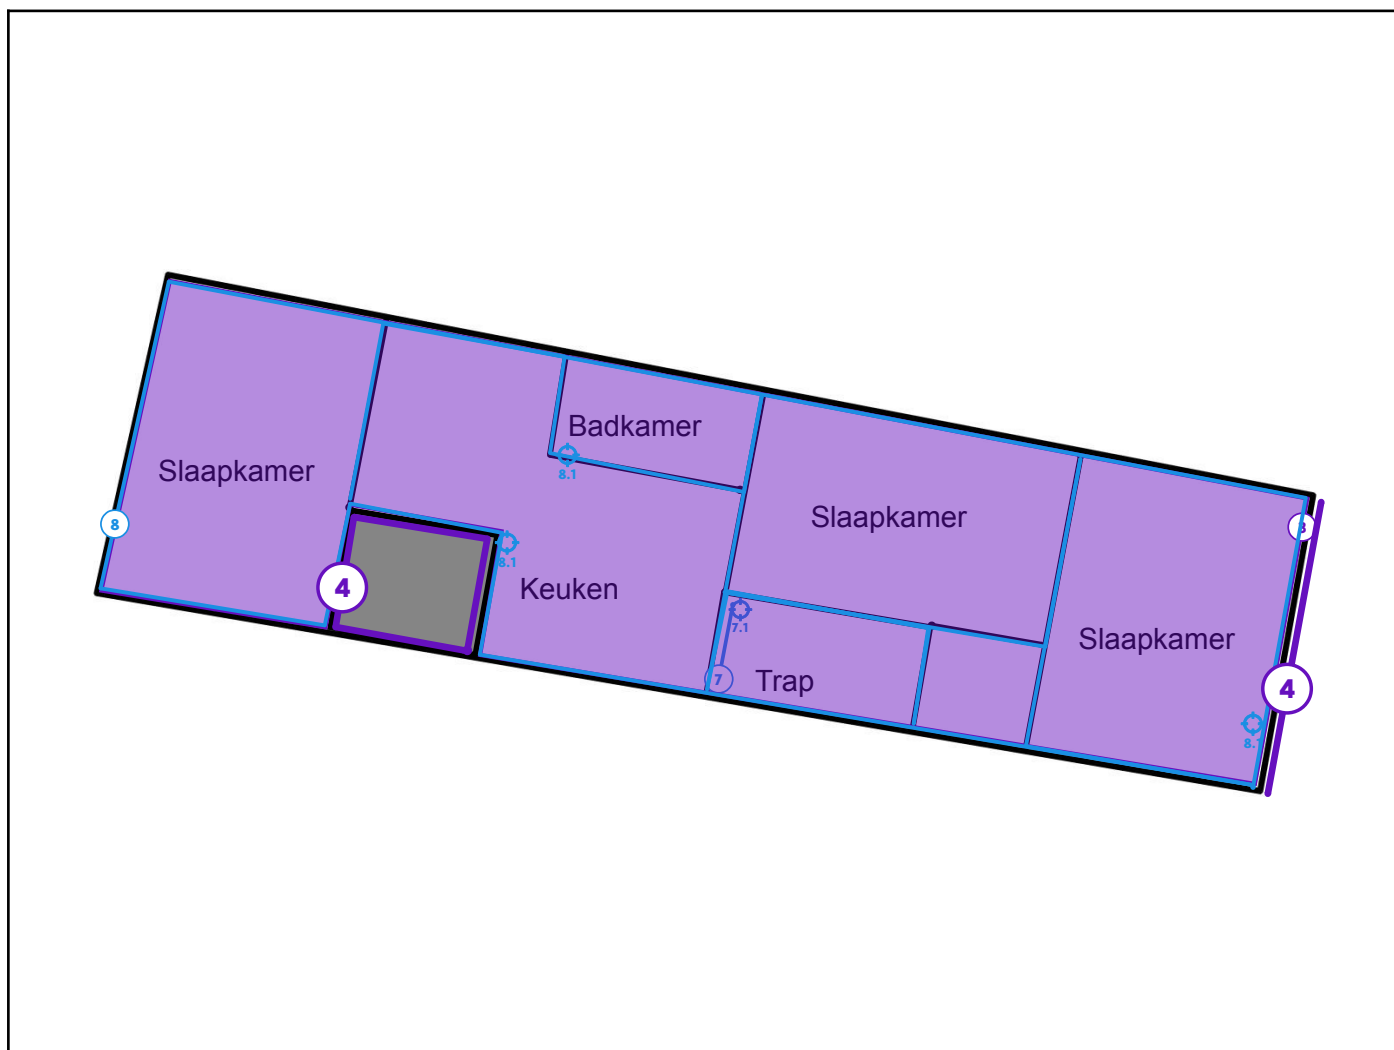
## Plan 1.2: Hoofdgebouw V+1

| Beschrijving | Type | Actie |
|---|---|---|
| 8.1 Code: B1 Wandpleister 1ste verdieping | Mengmonster | - |
