# Asbestinventarisatetest

Edingensesteenweg 879, 1502 Halle

Attestnummer : 20230814-000152.000

Uitgegeven op : 14.08.2023

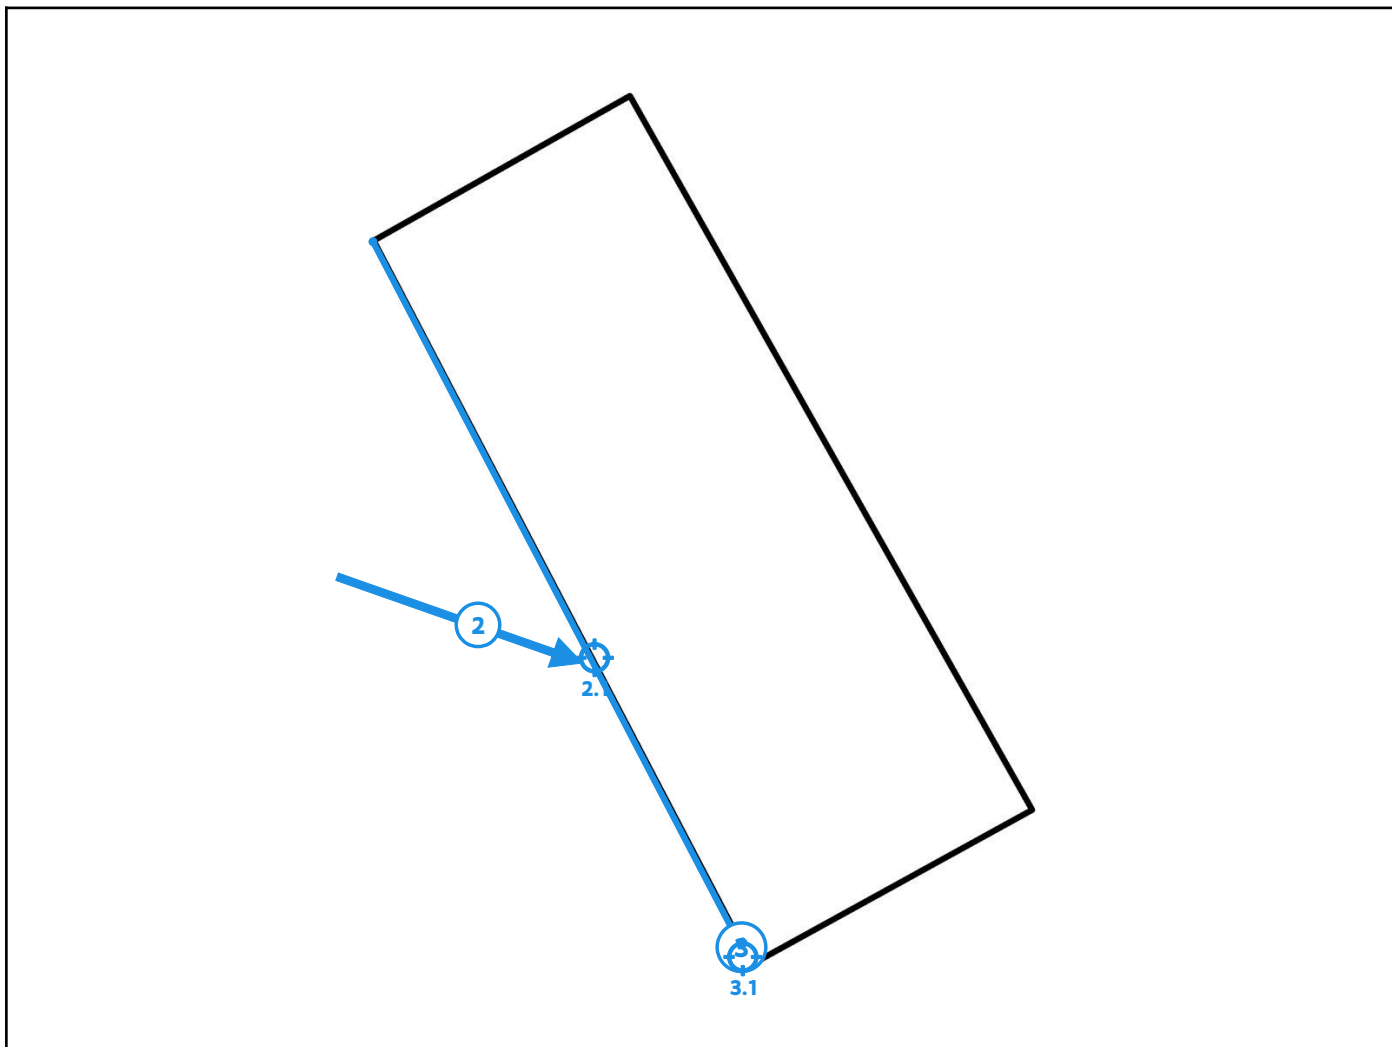
## Plan 1.1: Constructie plan gelijkvloers

Beschrijving	Type	Actie
2. plafondpleister mengstaal	Geen asbest	-
2.1 Code: 2	Mengmonster	-
3. muurpleister mengstaal	Geen asbest	-
3.1 Code: 1	Mengmonster	-

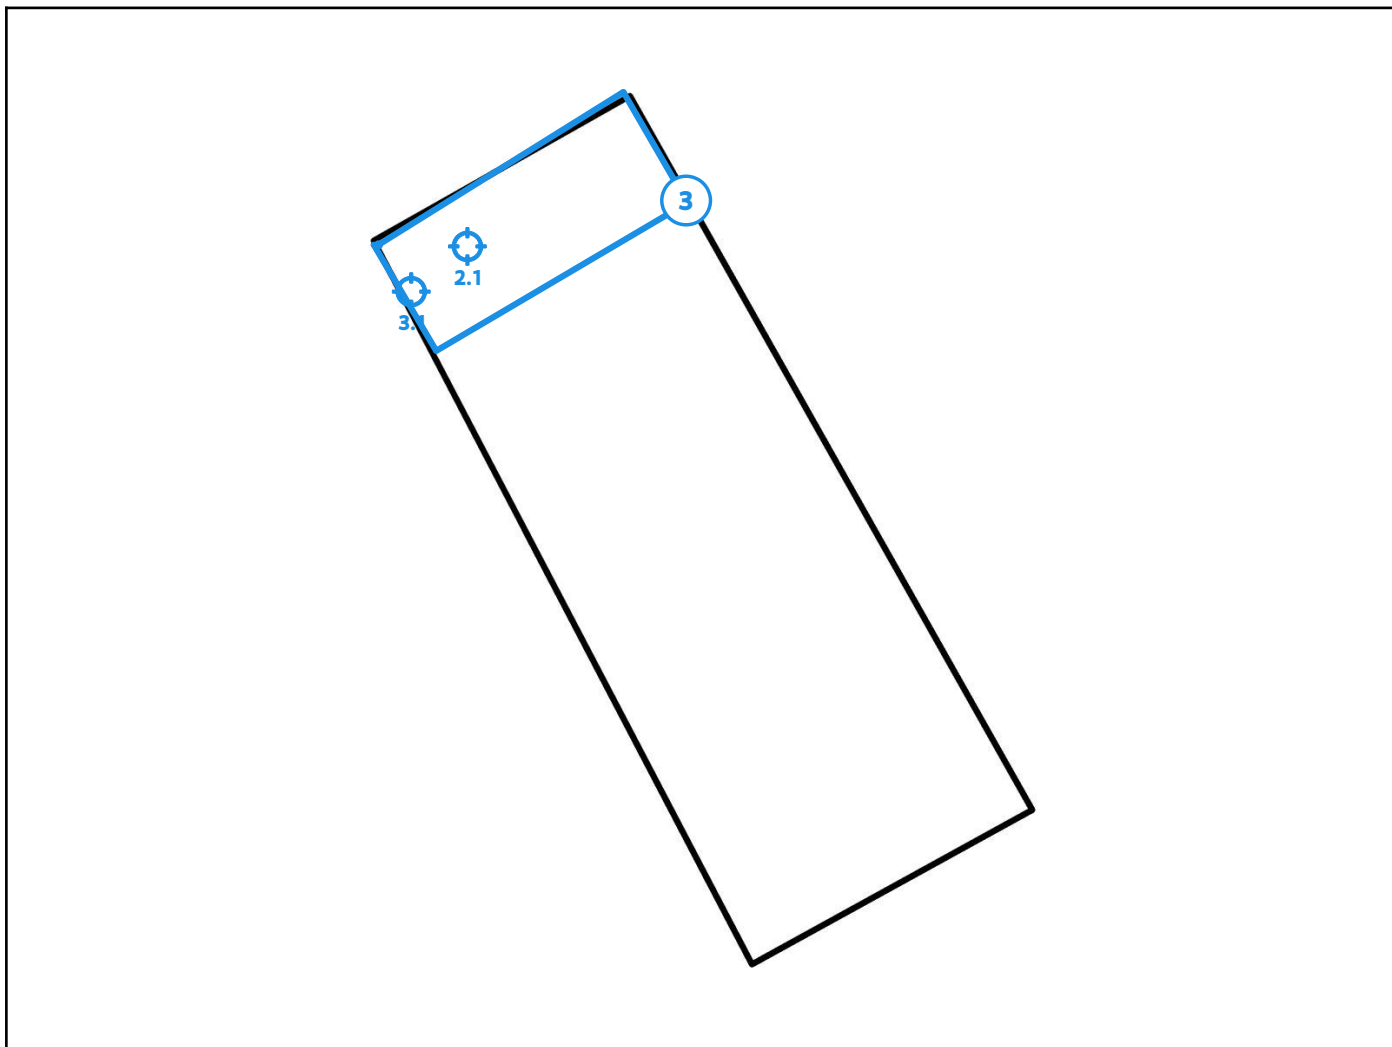
## Plan 1.2: Constructie plan 1ste verdiep

Beschrijving	Type	Actie
2. plafondpleister mengstaal	Geen asbest	-
2.1 Code: 2	Mengmonster	-
3. muurpleister mengstaal	Geen asbest	-
3.1 Code: 1	Mengmonster	-

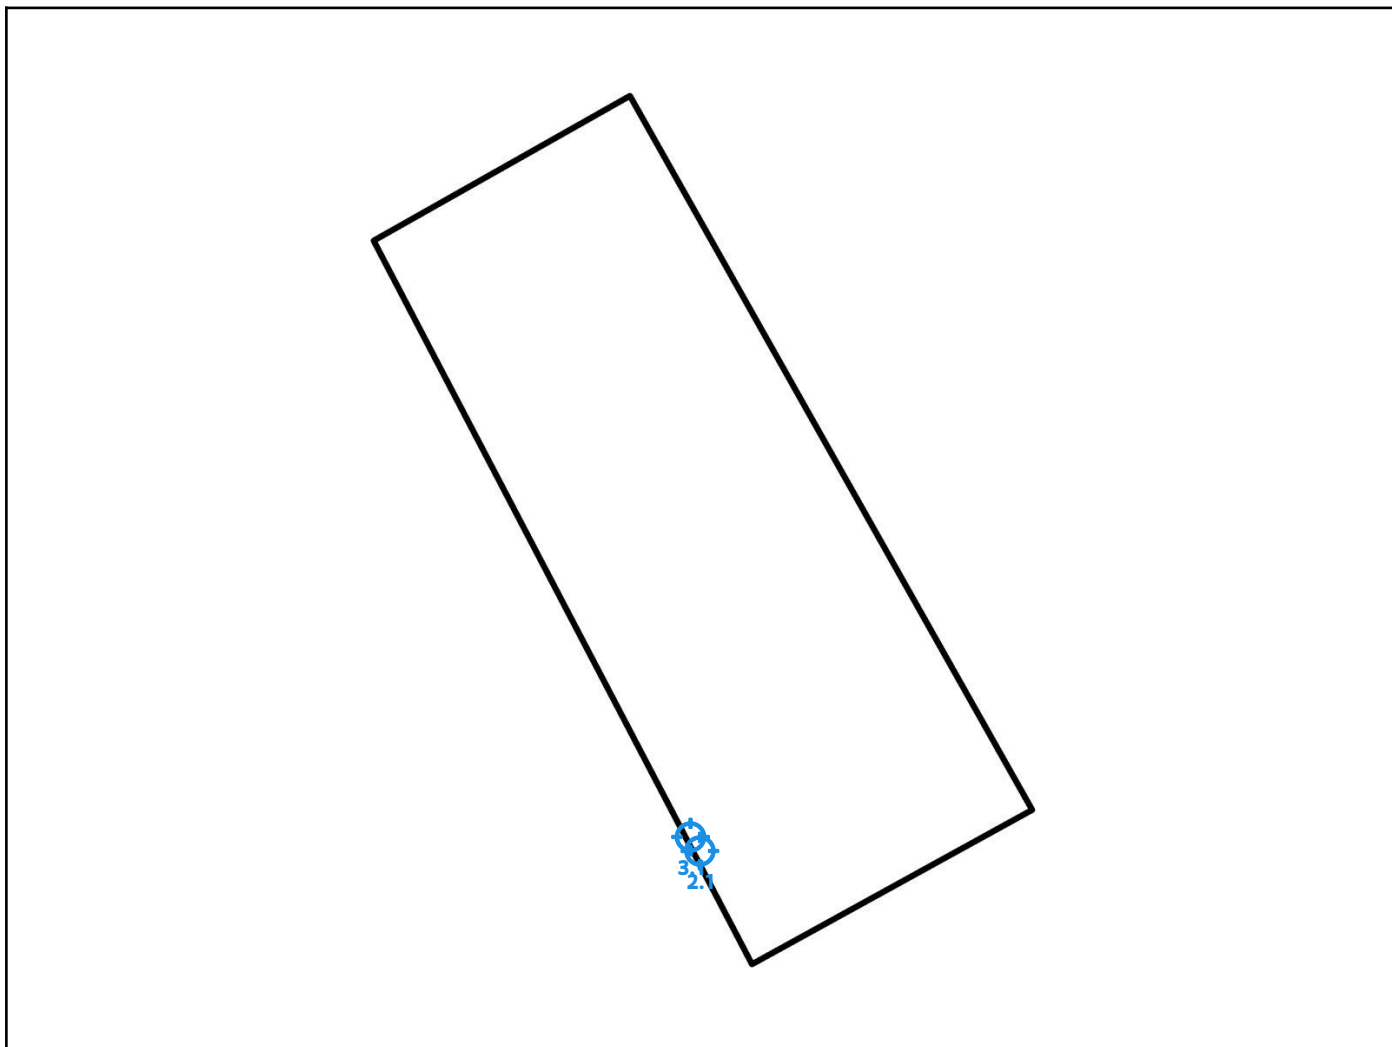
## Plan 1.3: Constructie plan - 1 kelder/garage

Beschrijving	Type	Actie
2. plafondpleister mengstaal	Geen asbest	-
2.1 Code: 2	Mengmonster	-
3. muurpleister mengstaal	Geen asbest	-
3.1 Code: 1	Mengmonster	-

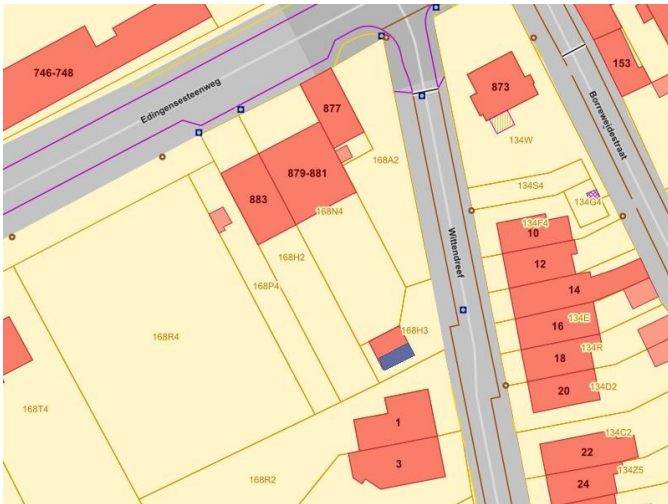
## Zone 2: garage

- 1 Asbestmateriaal**
- 0 Beperking
- 0 Uitsluiting
- 0 Roerend goed
- 0 Puin, steenslag, (water)bodem
- 0 Advies
- 0 Geen asbest
