# Asbestinventarisatetest

Ambiorixstraat 28, 3700 Tongeren

Attestnummer : 20240529-000465.000

**Niet-asbestveilig**

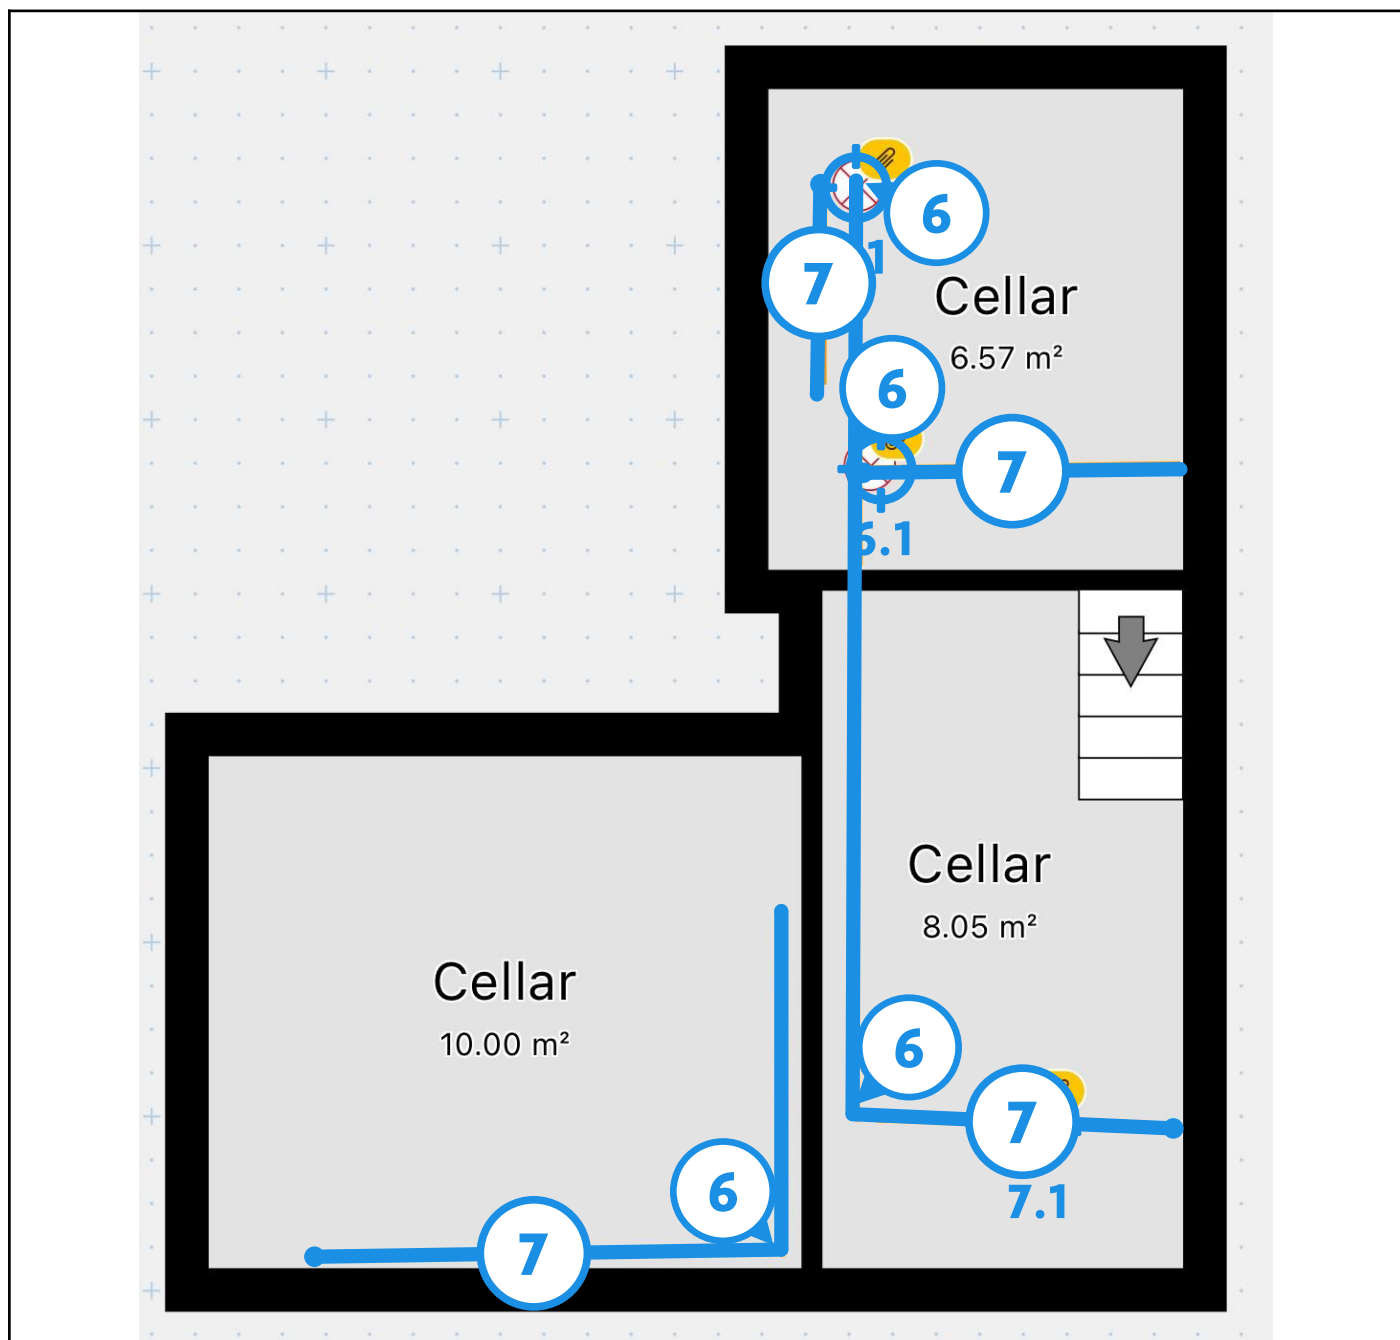
## Plan 1.1: Kelder

Beschrijving	Type	Actie
6. Isolatie verwarmingsbuis Bocht	Geen asbest	-
6.1 Code: #4	Mengmonster	-
7. Isolatie verwarmingsbuis recht	Geen asbest	-
