Asbestinventarisatetest

Kloosterstraat 28, 3870 Heers

Attestnummer : 20240812-000342.000

Uitgegeven op : 12.08.2024

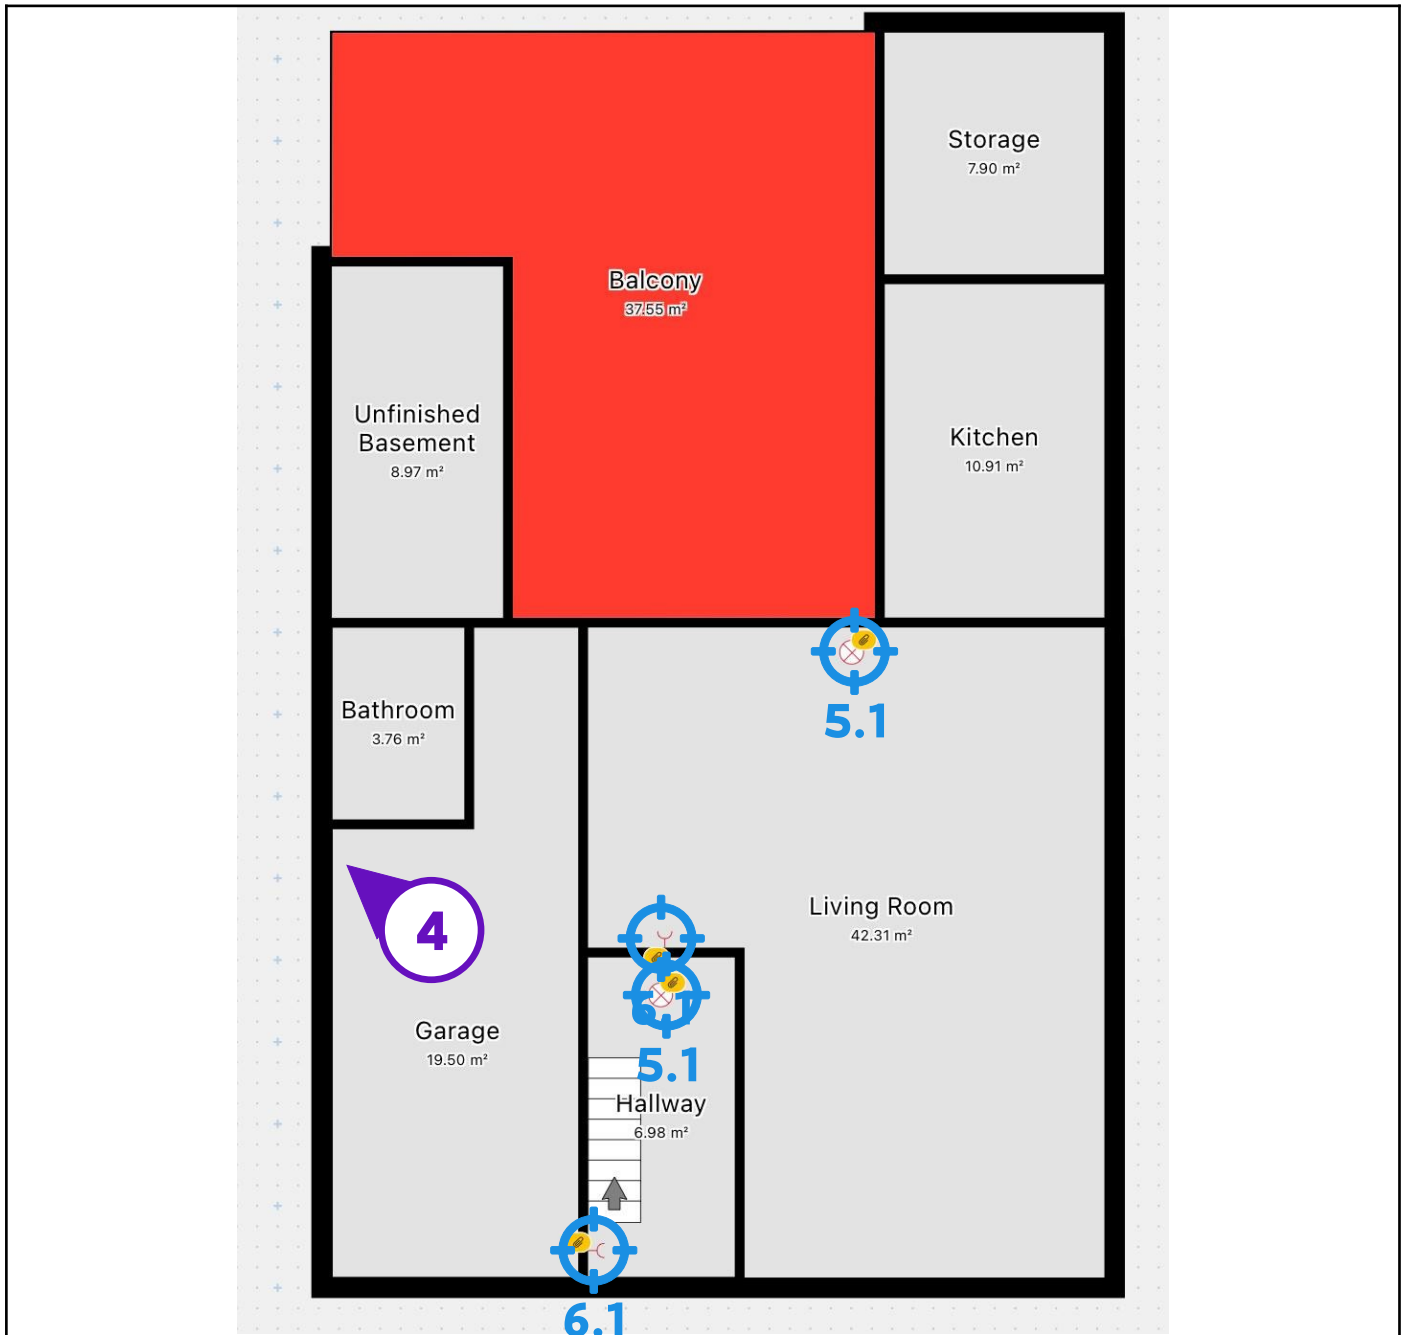
Plan 1.2: Gelijkvloers

Beschrijving	Type	Actie
4. CV ketel	Advies	-
5. Pleisterwerk Plafond	Geen asbest	-
5.1 Code: #2	Mengmonster	-

6. Pleisterwerk Wand	Geen asbest	-
6.1 Code: #1	Mengmonster	-

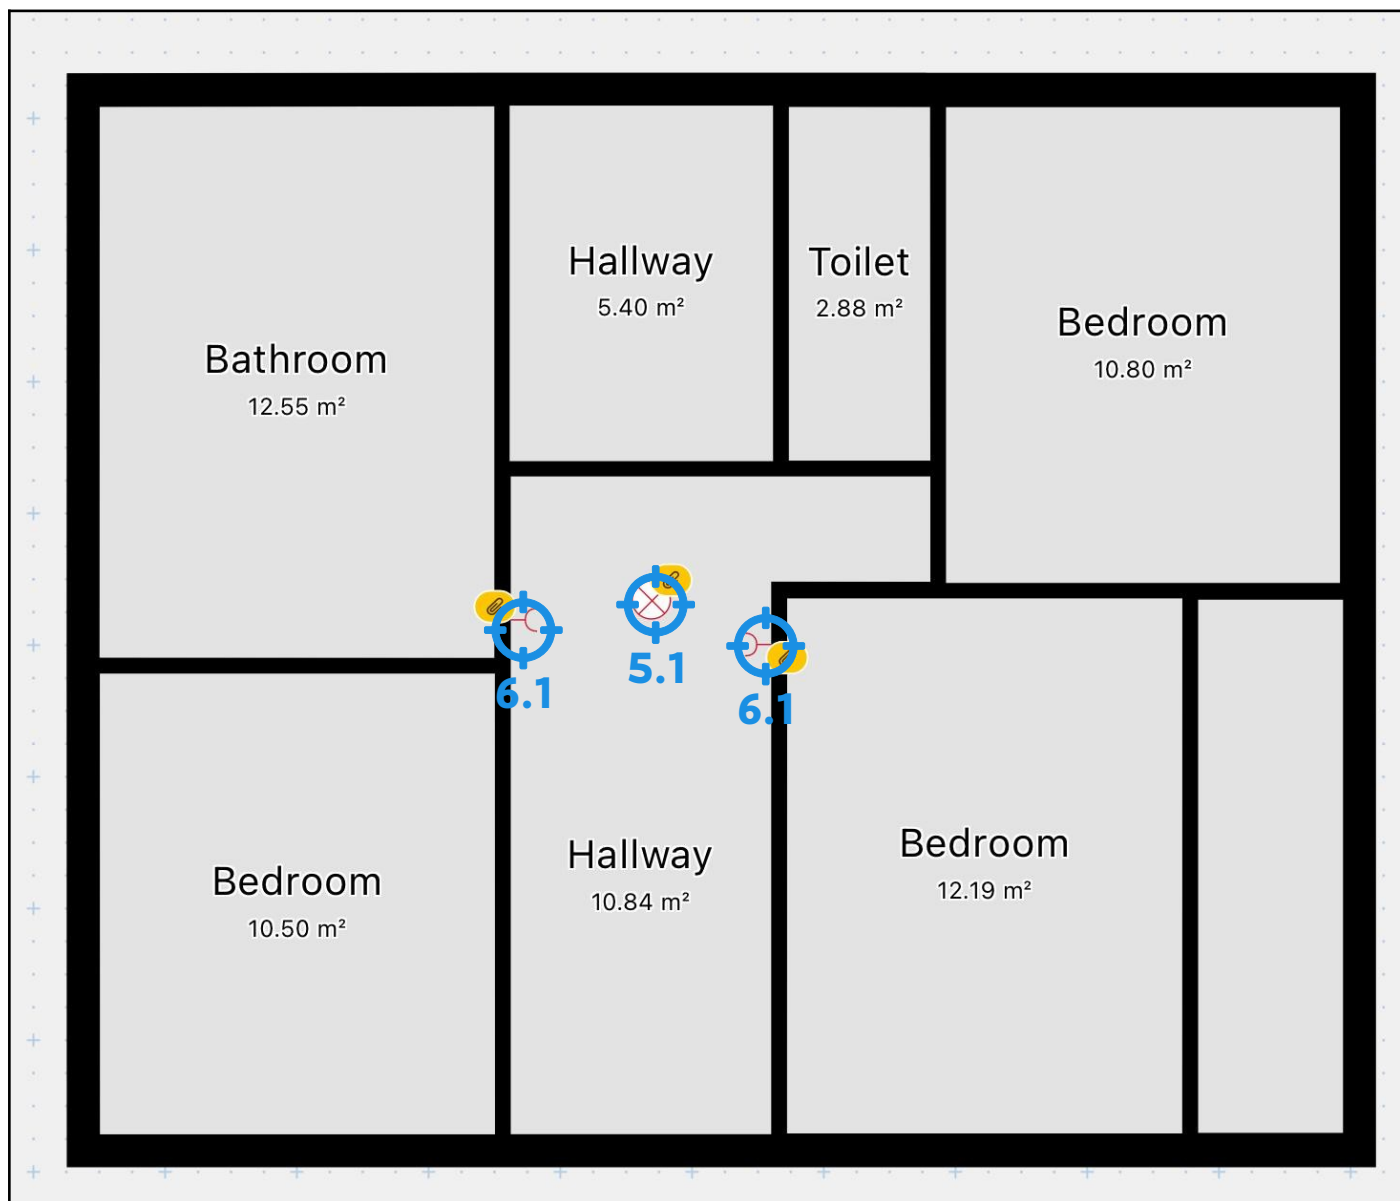
Plan 1.3: eerste verdieping +1

Beschrijving	Type	Actie
5. Pleisterwerk Plafond	Geen asbest	-
5.1 Code: #2	Mengmonster	-
6. Pleisterwerk Wand	Geen asbest	-
6.1 Code: #1	Mengmonster	-

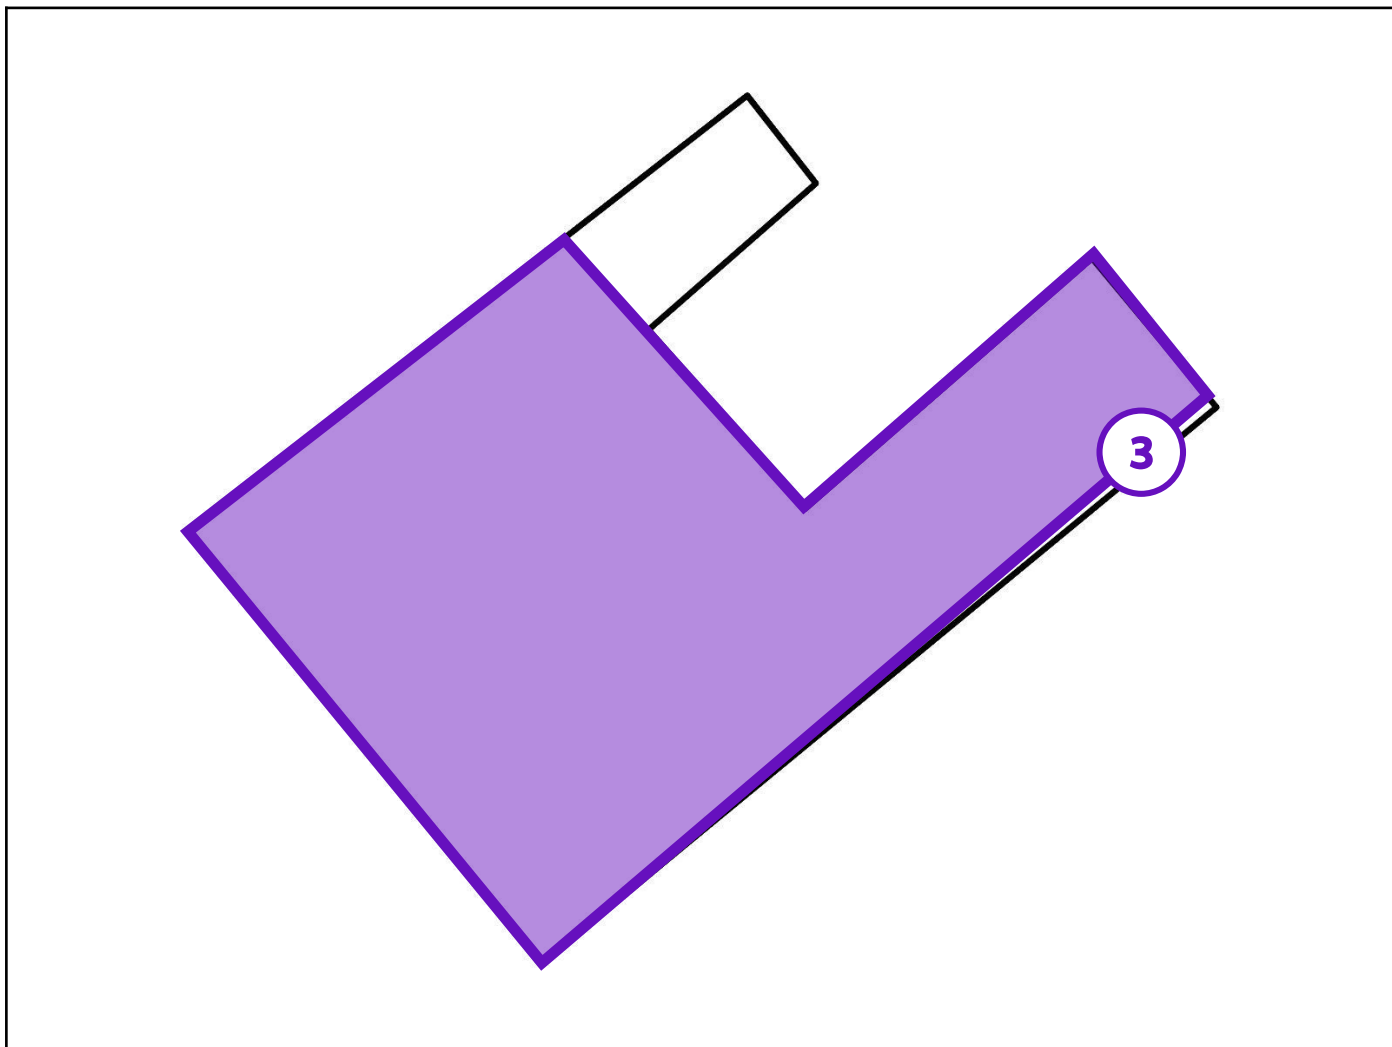
Plan 1.5: Hoofdgebouw plan

Beschrijving	Type	Actie
3. Beschrijving Woning	Advies	-
