Asbestinventarisatetest

Stelstraat 37, 3700 Tongeren

Attestnummer : 20240416-000350.000

Uitgegeven op : 16.04.2024

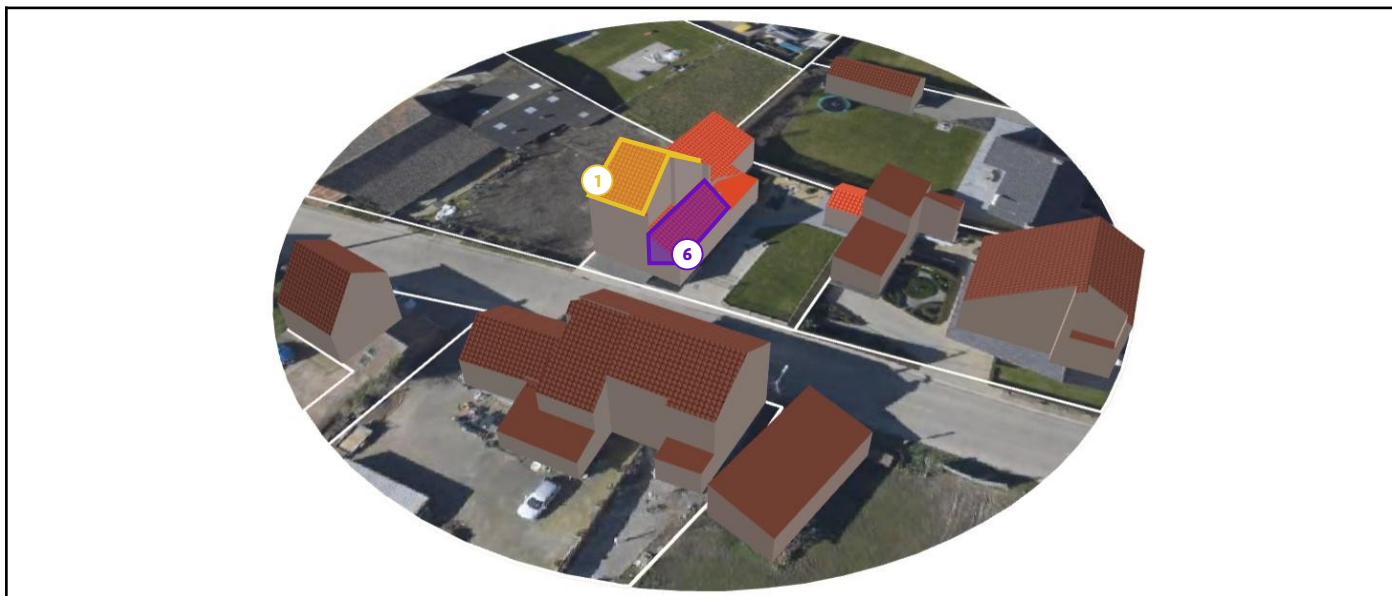
Plan 1.4: 3D RV

Beschrijving	Type	Actie
1. Pannendak woonhuis - menuïserite onderdakplaten	Asbestmateriaal	Zorgvuldig beheren
6. Zolderruimte boven garage - dak boven garage	Advies	-

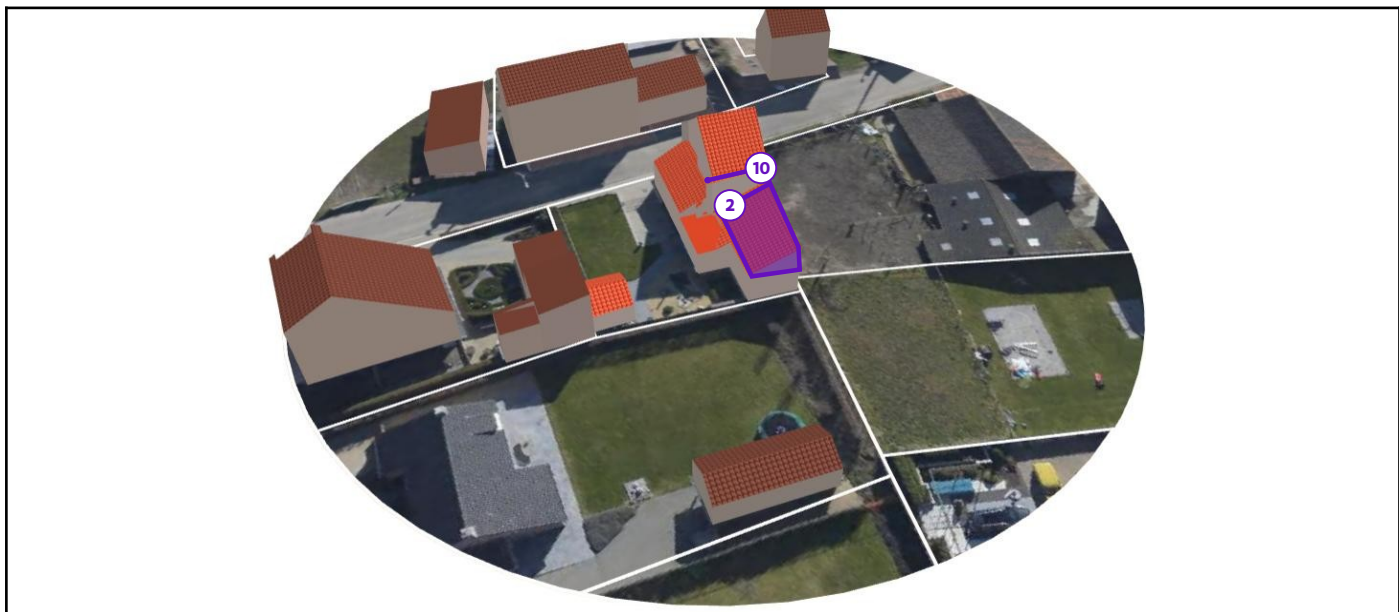
Plan 1.5: 3D RA

Beschrijving	Type	Actie
2. Ontoegankelijke zolder boven achterbouw.	Beperking	-
10. Boeiboord dak natuurleien	Advies	-

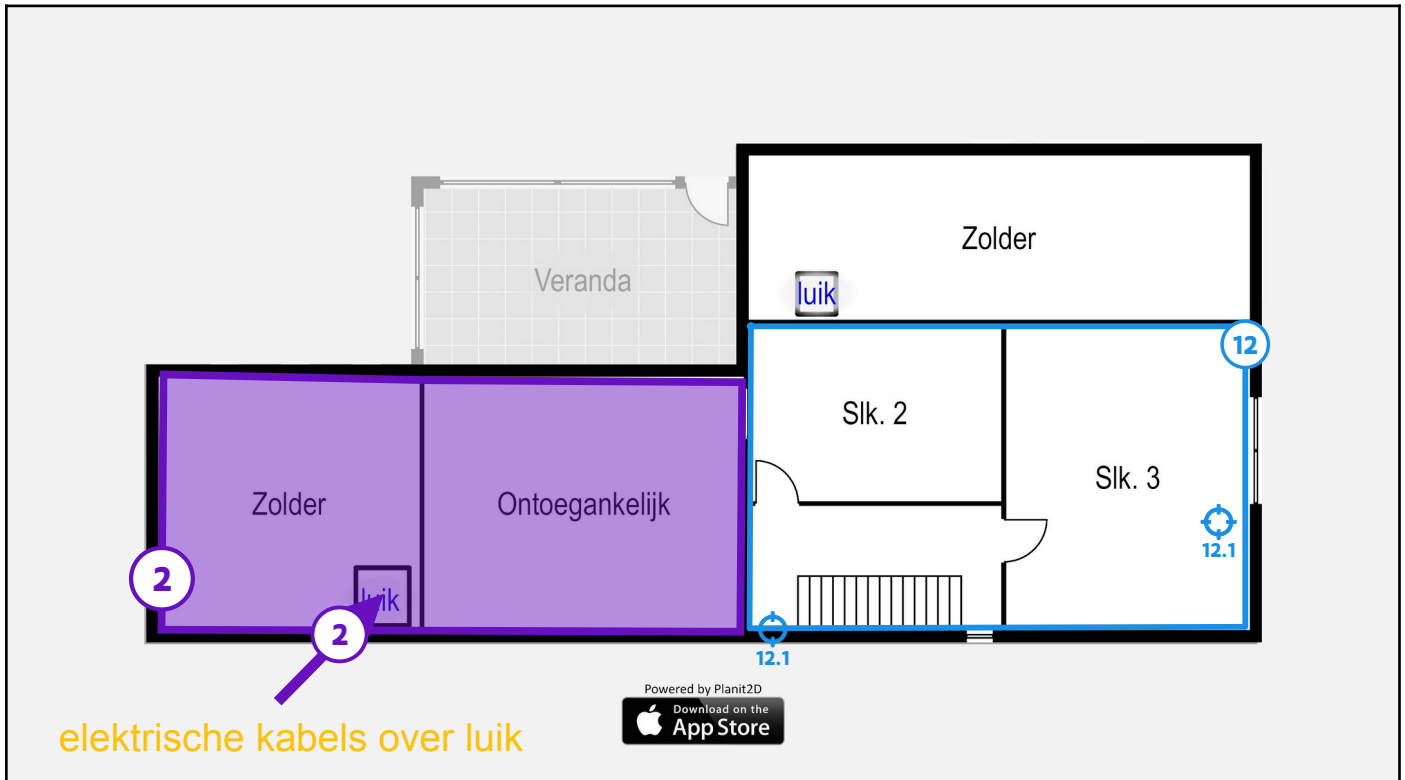
Plan 1.10: Verdieping 1

Beschrijving	Type	Actie
2. Ontoegankelijke zolder boven achterbouw.	Beperking	-
12. Pleisterwerk wanden woonhuis	Geen asbest	-
12.1 Code: 1.1	Mengmonster	-

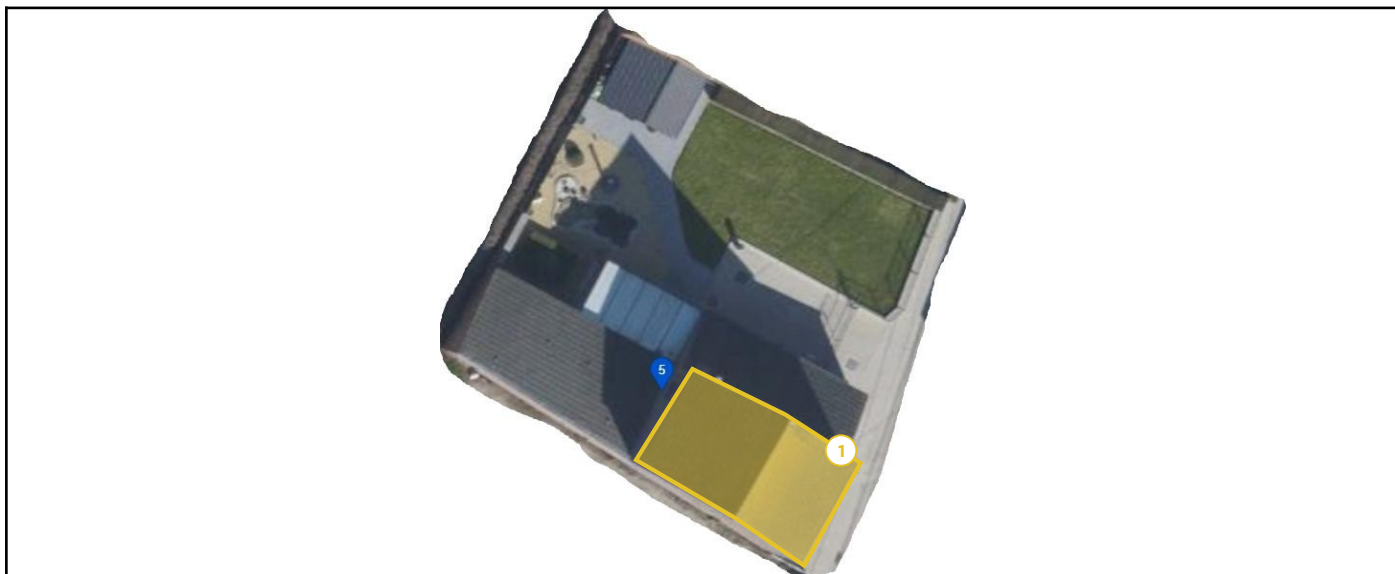
Plan 1.14: Grondstuk

Beschrijving	Type	Actie
1. Pannendak woonhuis - menuïserite onderdakplaten	Asbestmateriaal	Zorgvuldig beheren

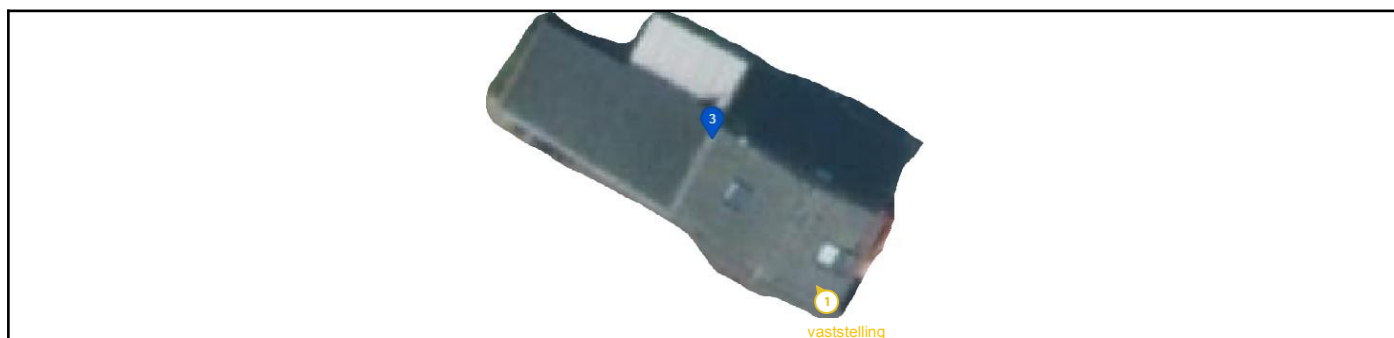
Plan 1.15: Dak 2023

Beschrijving	Type	Actie
1. Pannendak woonhuis - menuïserite onderdakplaten	Asbestmateriaal	Zorgvuldig beheren
