# Asbestinventarisatetest

Gravierstraat 84, 3700 Tongeren

Attestnummer : 20240619-000217.000

Uitgegeven op : 19.06.2024

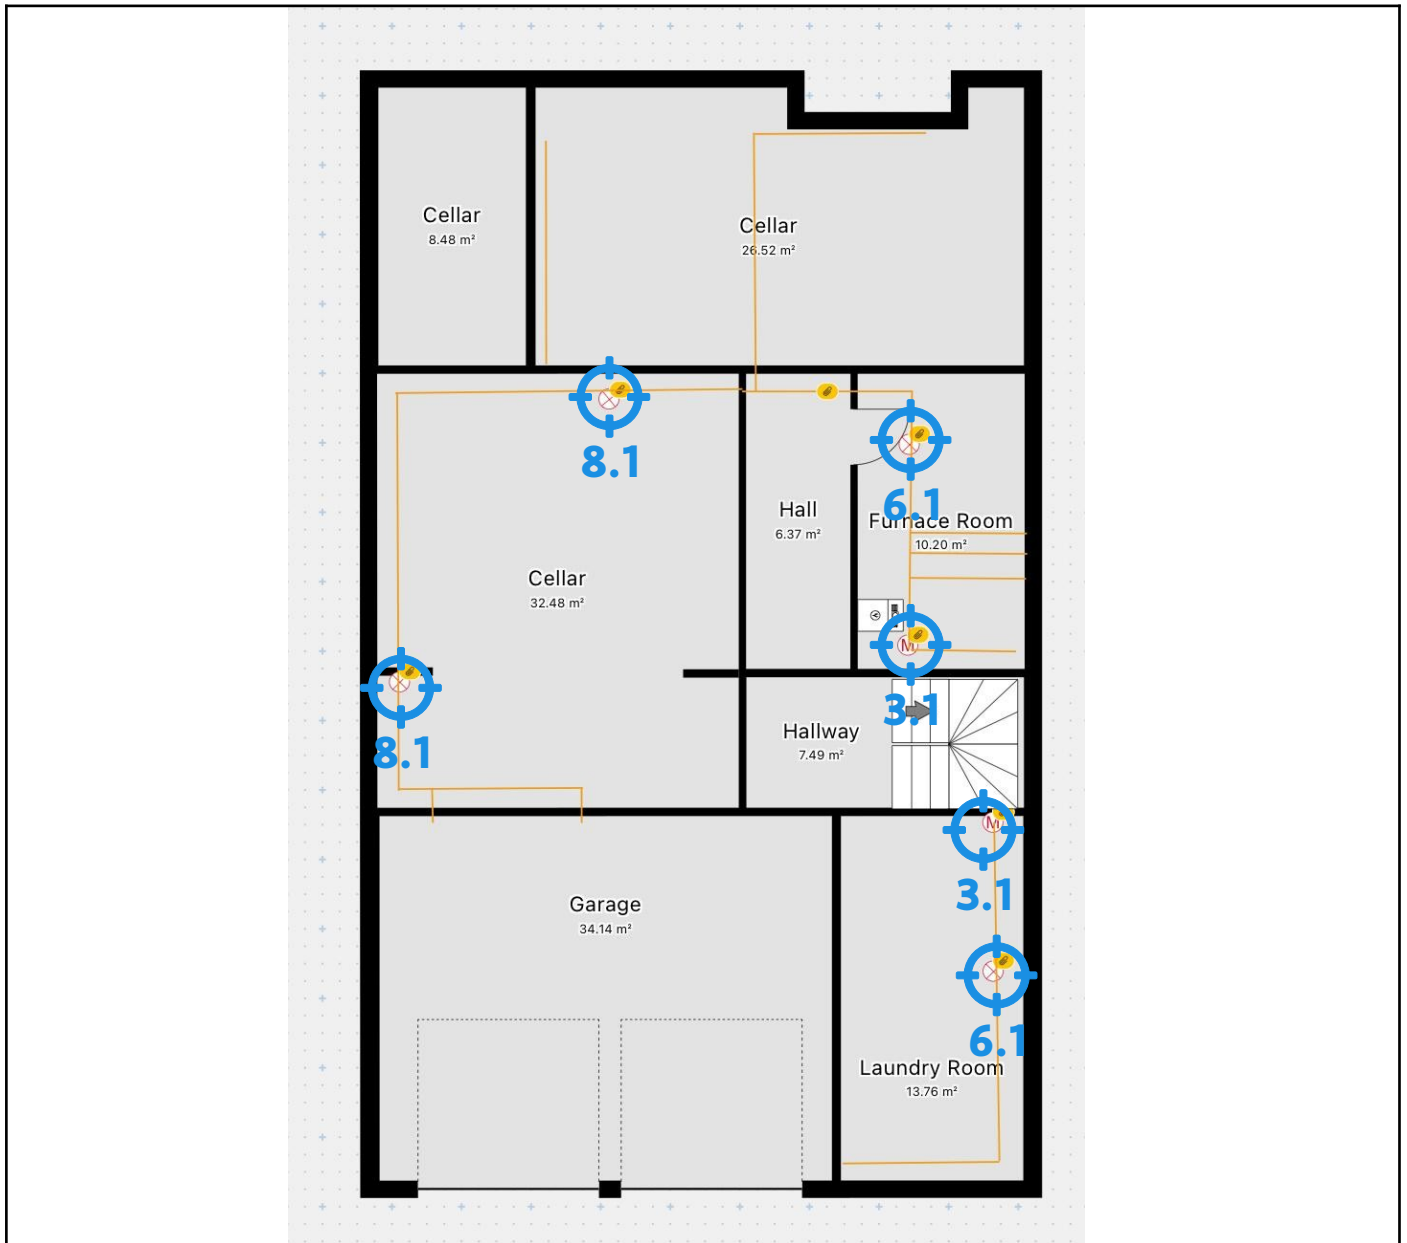
# Plan 1.1: Kelder

Beschrijving	Type	Actie
3. Isolatie verwarmingsbuis Bocht	Geen asbest	-
3.1 Code: #5	Mengmonster	-
6. Isolatie verwarmingsbuis recht	Geen asbest	-
6.1 Code: #6	Mengmonster	-

8. Isolatie verwarmingsbuis recht 2	Geen asbest	-
8.1 Code: #7	Mengmonster	-

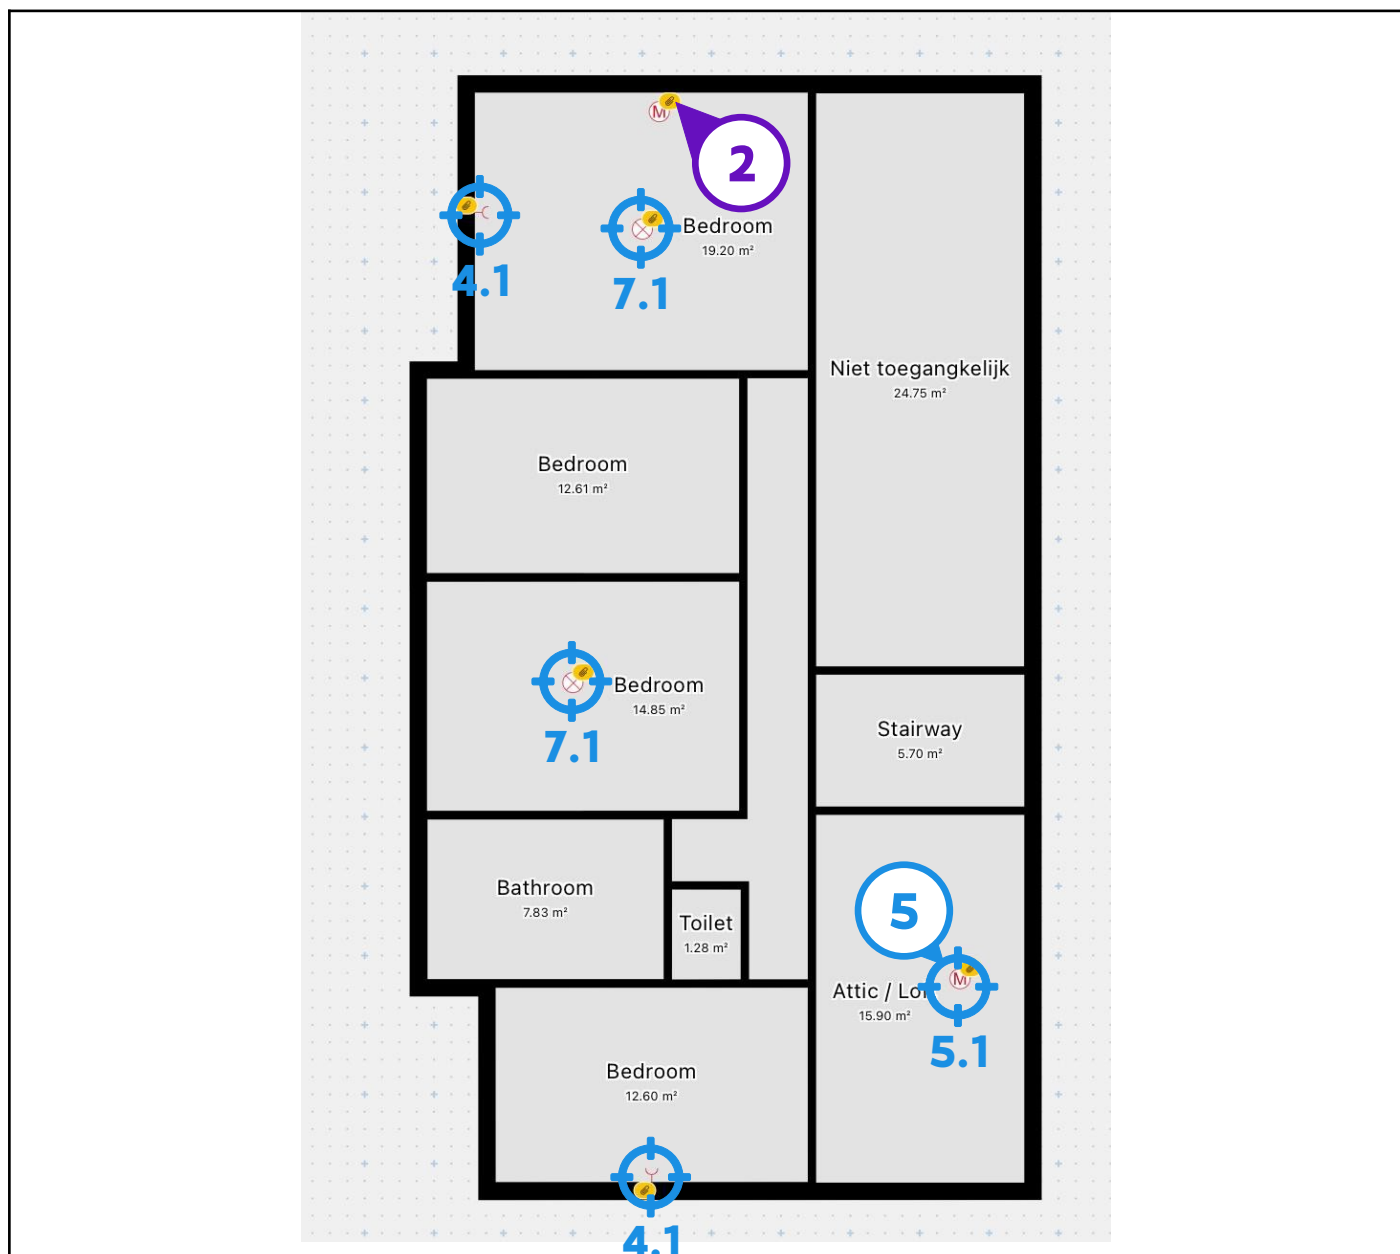
## Plan 1.3: eerste verdieping +1

Beschrijving	Type	Actie
2. Vloerzeil	Advies	-
4. Pleisterwerk Wand	Geen asbest	-
4.1 Code: #1	Mengmonster	-
5. Onderdak Papier met een zwarte glinsterende laag	Geen asbest	-
